foto n. 1 – vista di insieme delle n. 14 unità immobiliari in Rocca di Papa (foglio 8 part. 1119), con ingresso tra la via Giuseppe Impastato e Piazza Salvo D'Acquisto

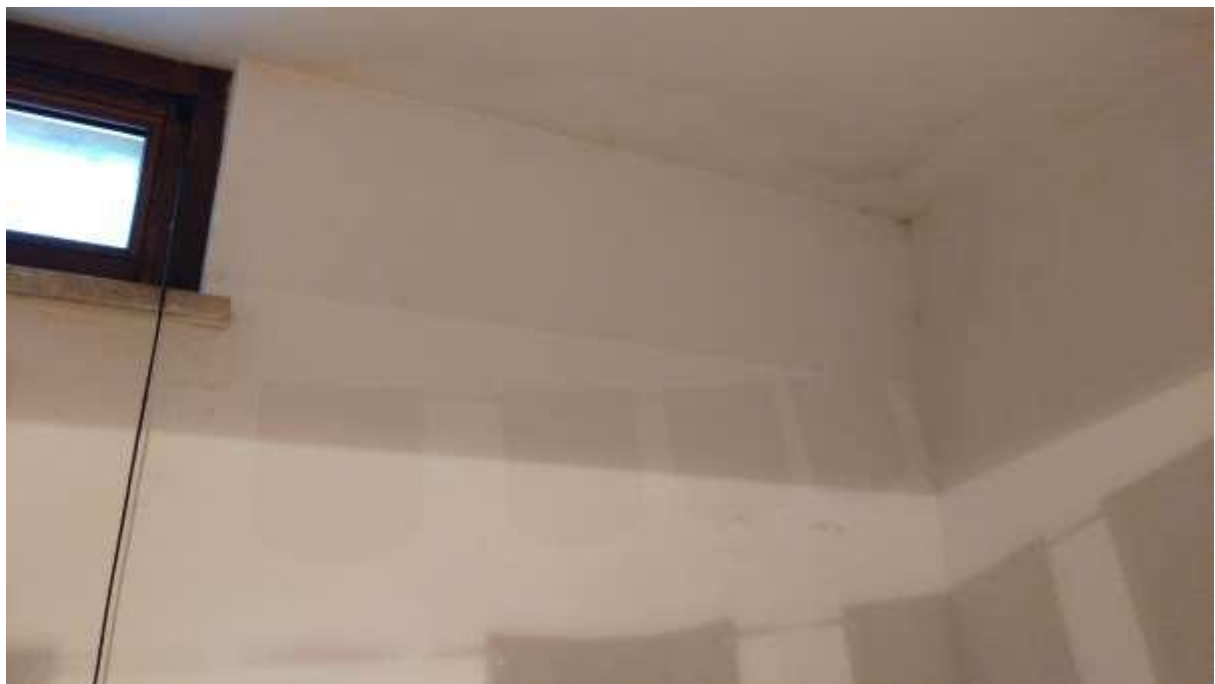
foto n. 24 – formazione di umidità e condensa sul soffitto del locale seminterrato fronte strada dell'unità immobiliare con ingresso da Piazza Salvo D'acquisto 8, affittata a [REDACTED]

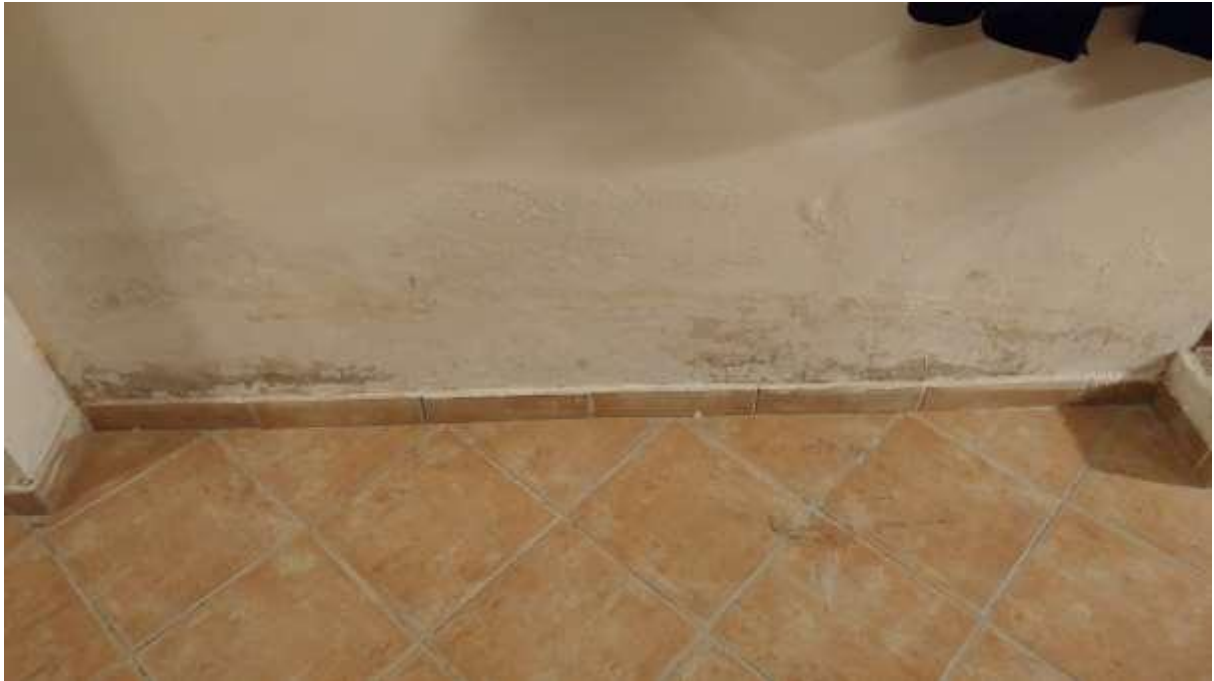
foto n. 25 – umidità di risalita alla base dei muri dei locali seminterrati dell'unità immobiliare con ingresso da Piazza Salvo D'acquisto 8, affittata a [REDACTED]

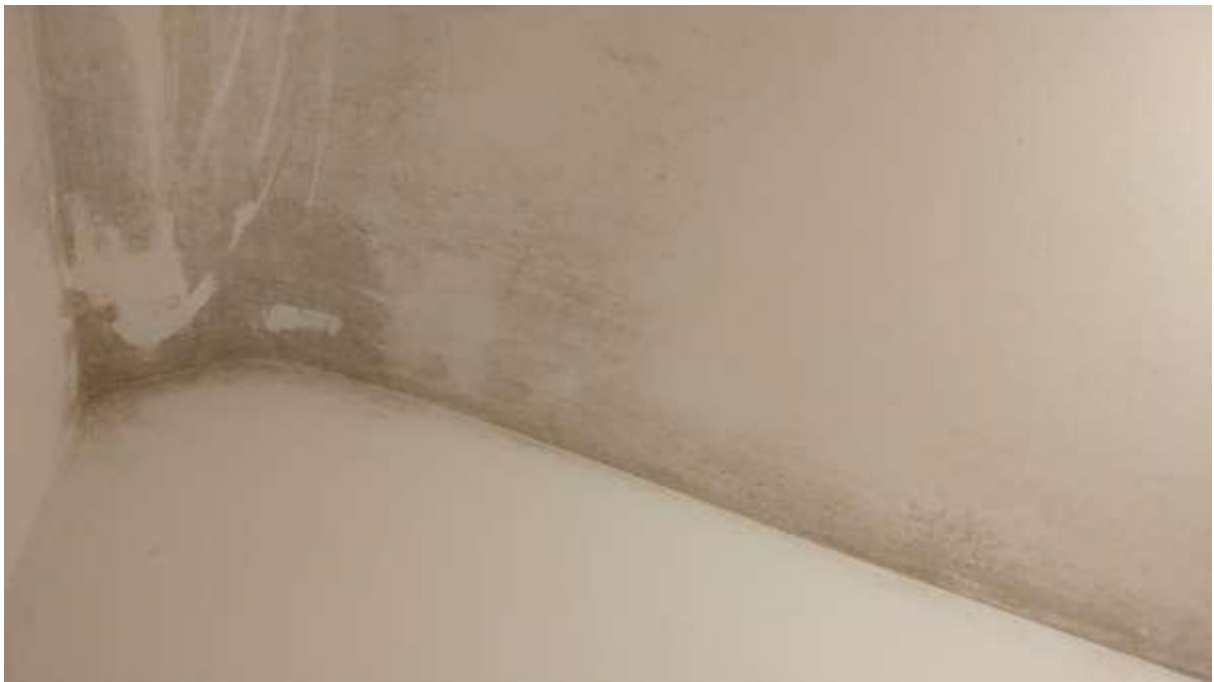
foto n. 26 – formazione di umidità e condensa sul soffitto del locale mansarda dell'unità immobiliare con ingresso da Piazza Salvo D'acquisto 8, affittata a [REDACTED]

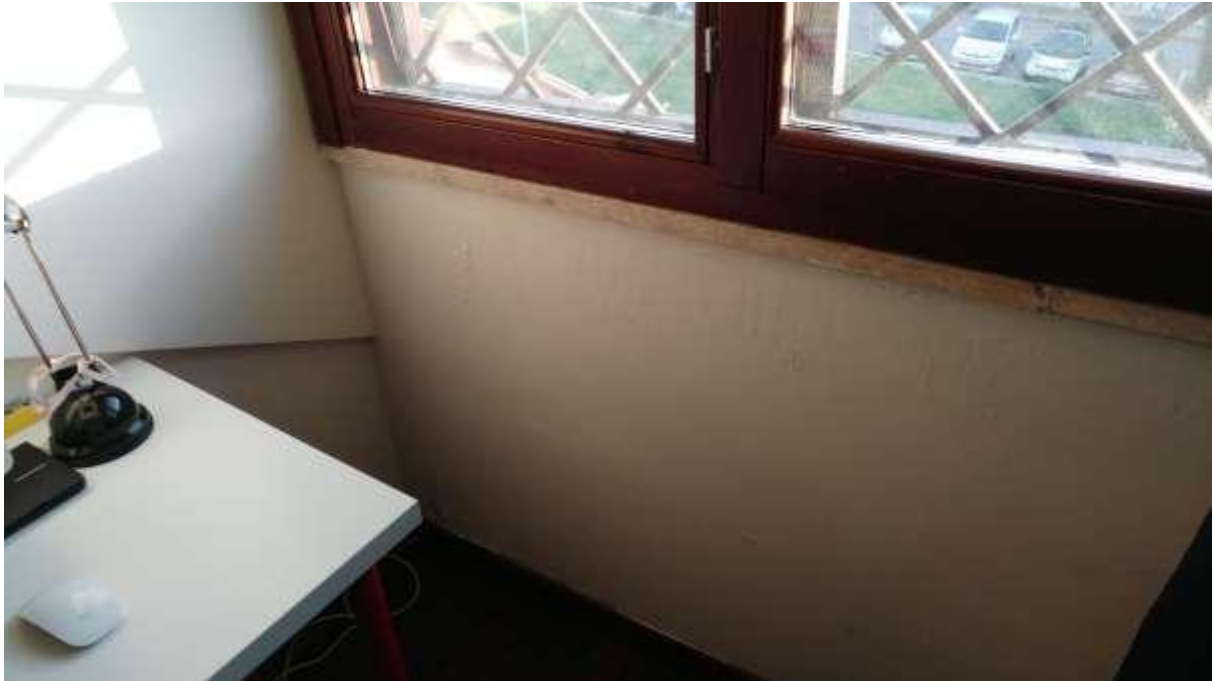
foto n. 27 – ingresso di acqua meteorica dall’infisso esterno al piano mansarda dell’unità immobiliare con ingresso da Piazza Salvo D’acquisto 8, affittata a [REDACTED]

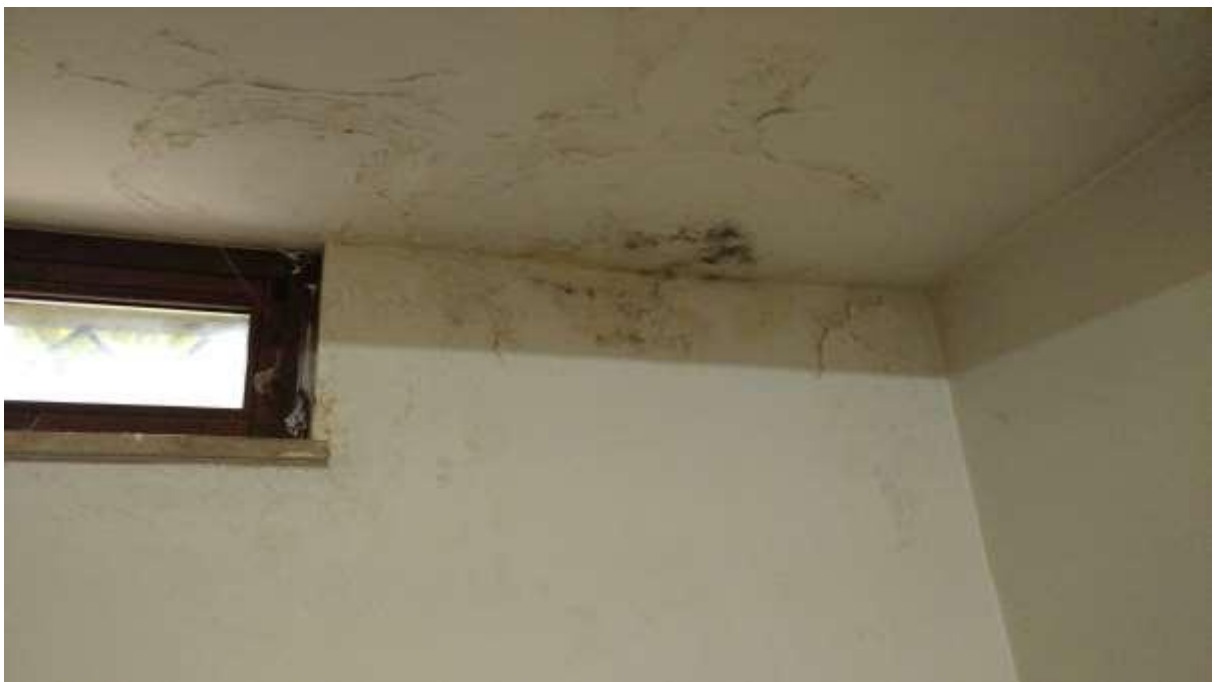
foto n. 28 – evidenti infiltrazioni di acqua sul soffitto del locale seminterrato fronte strada dell’unità immobiliare con ingresso da Piazza Salvo D’acquisto 9, affittata a [REDACTED]

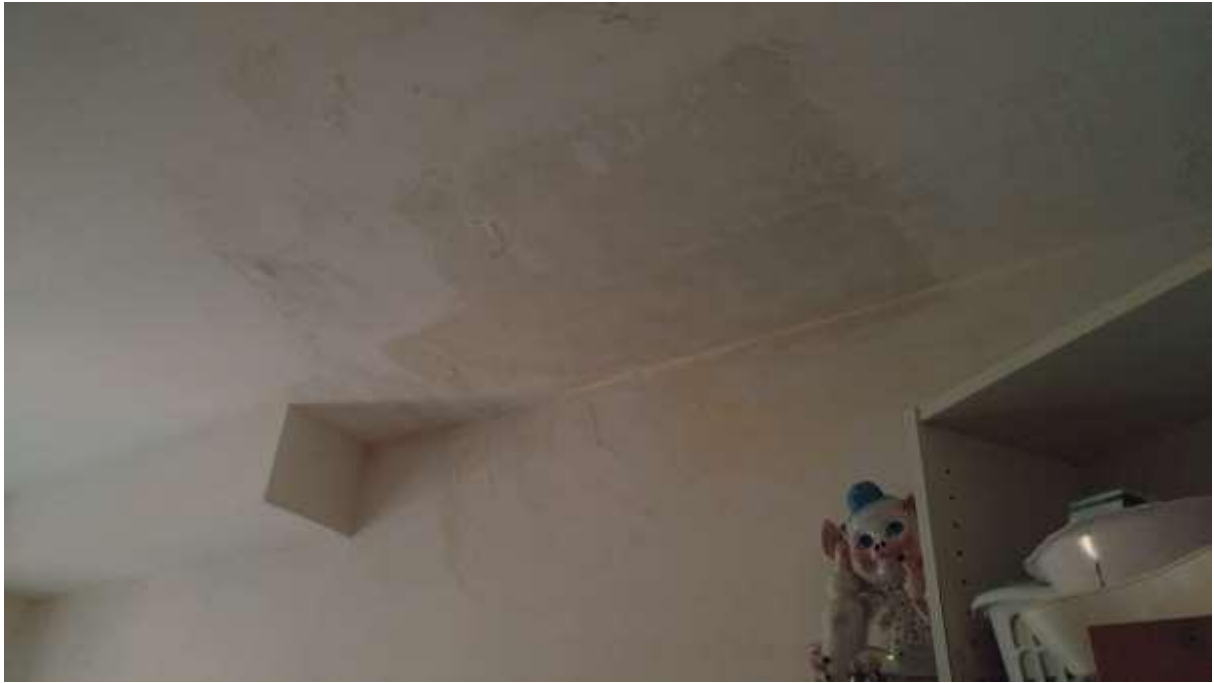
foto n. 29 – esiti di una pregressa perdita di acqua dal soprastante servizio igienico, sul soffitto del servizio igienico del primo piano dell'unità immobiliare con ingresso da Piazza Salvo D'acquisto 9, affittata a [REDACTED]

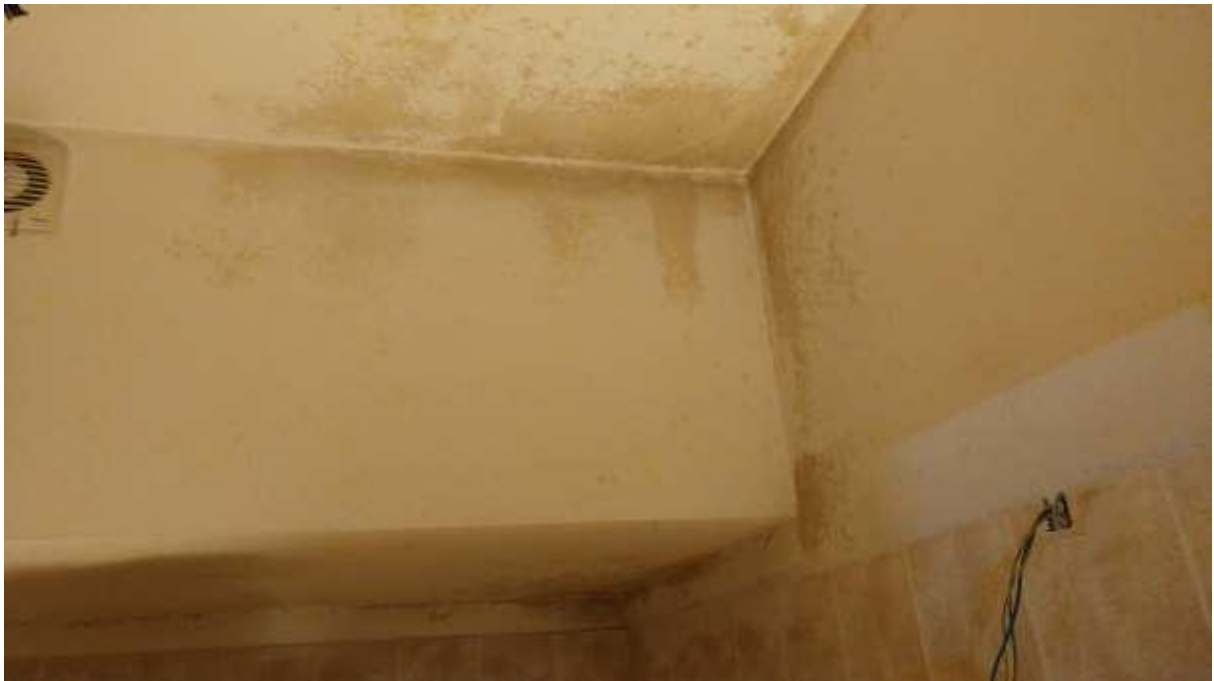
foto n. 30 – formazione di condensa sul soffitto del servizio igienico al piano seminterrato dell'unità immobiliare con ingresso da Piazza Salvo D'acquisto 9, affittata a [REDACTED]

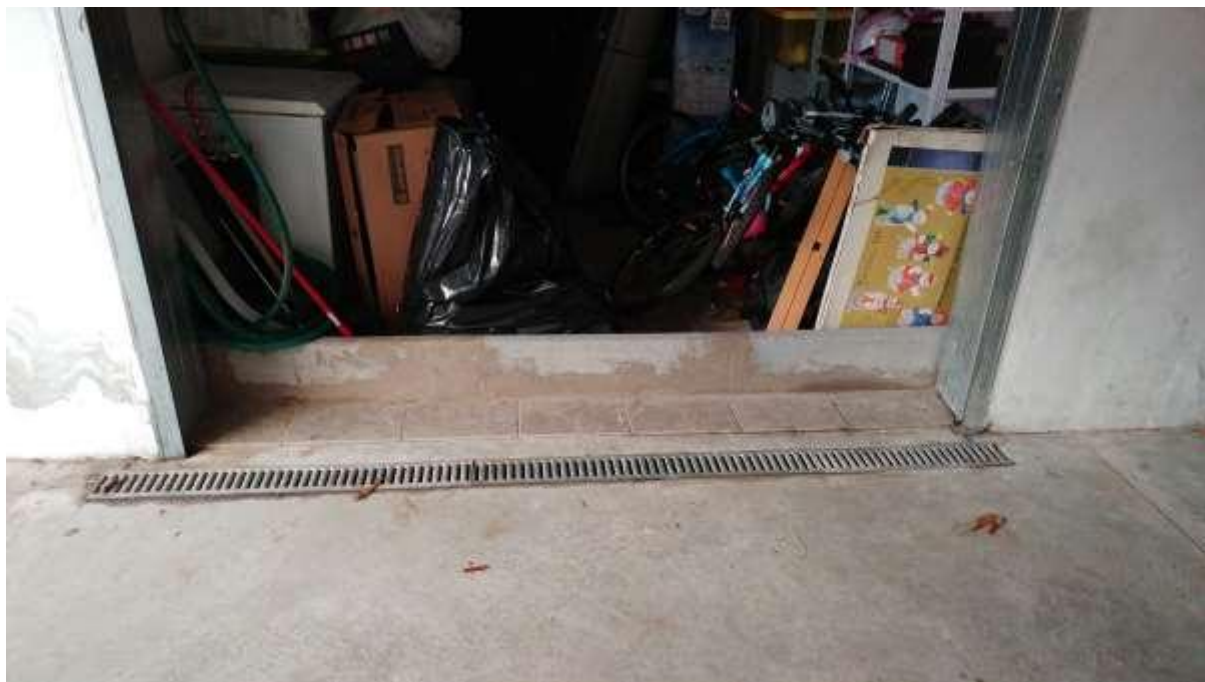
foto n. 33 – sponda in muratura installata all'ingresso dell'autorimessa/piano seminterrato dell'appartamento con ingresso da via Giuseppe Impastato 25 affittato a [REDACTED] per contrastare gli allagamenti che si verificano i giorni di forte pioggia, a causa dei reflussi provenienti dalla rete fognaria del complesso

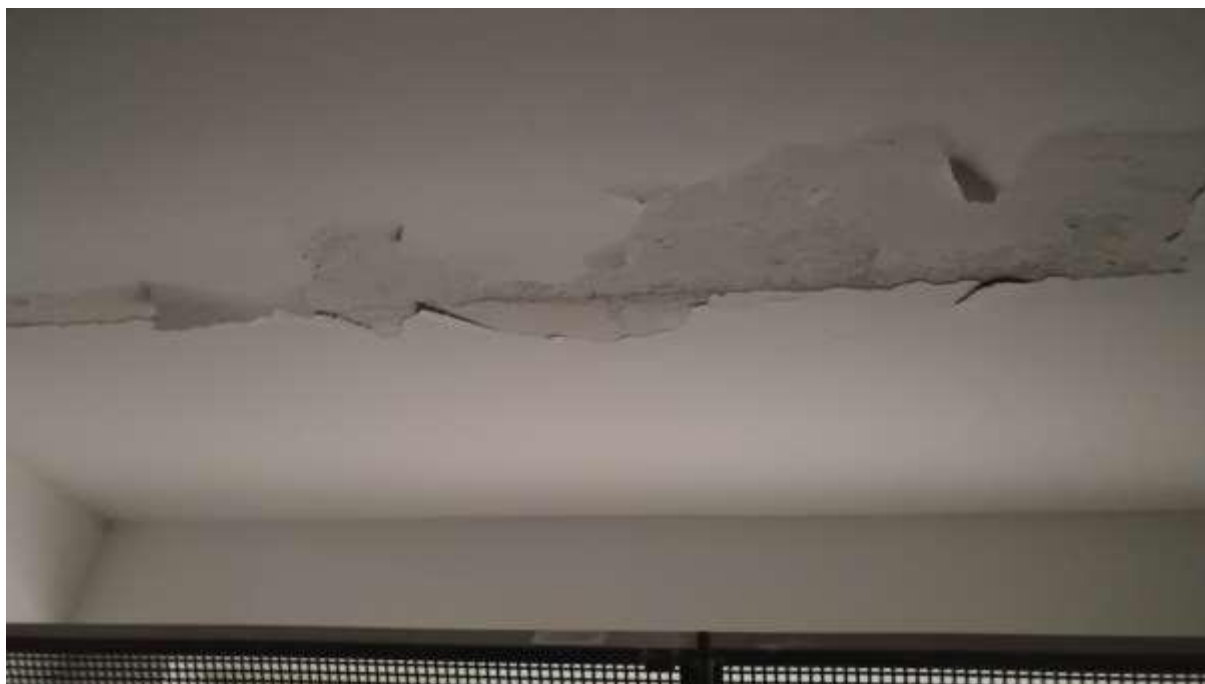
foto n. 34 – infiltrazioni di acqua con distacco di intonaco dal soffitto dell'autorimessa al piano seminterrato dell'appartamento con ingresso da via Giuseppe Impastato 25 affittato a [REDACTED]

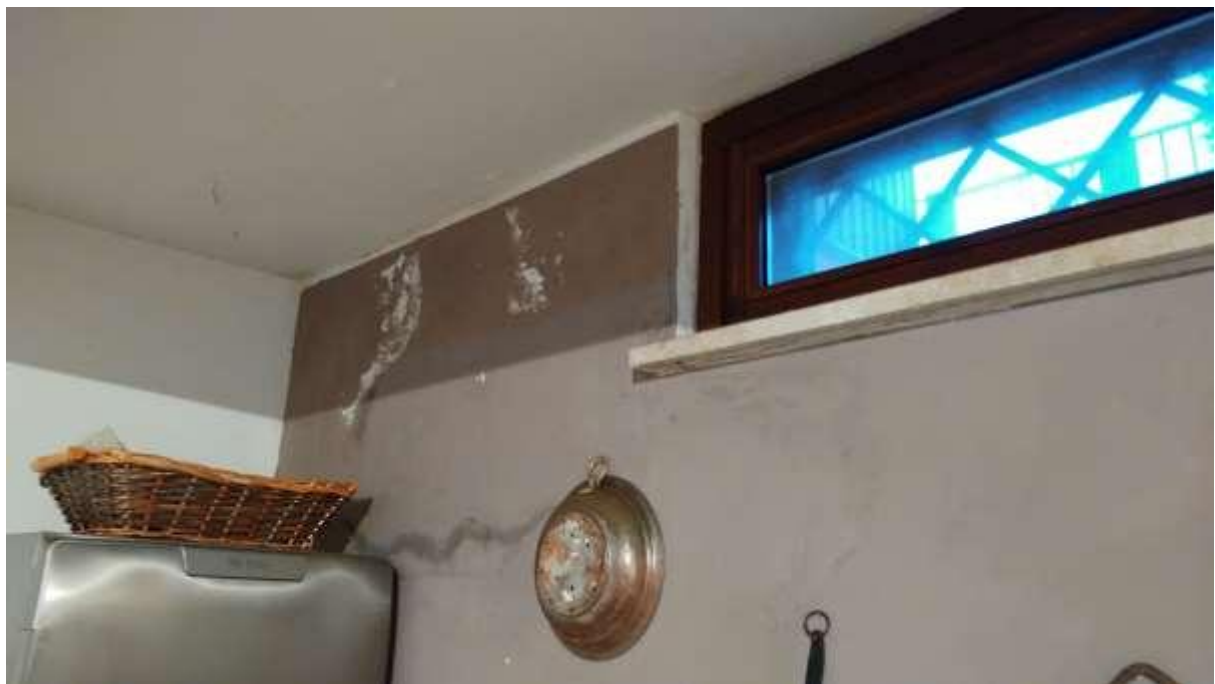
foto n. 36 – infiltrazioni sul soffitto/parete del locale seminterrato con angolo cottura dell'appartamento con ingresso da Piazza Salvo D'Acquisto 11 affittato a [REDACTED]

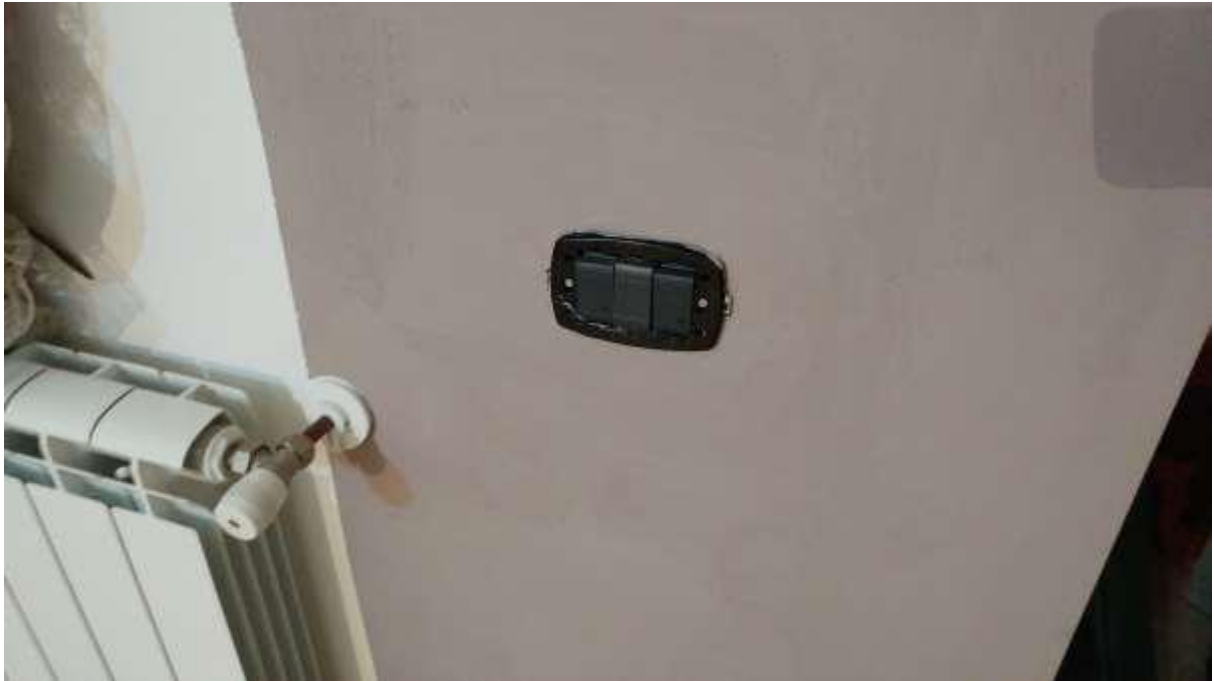
foto n. 37 – mancanza di placche nell'impianto elettrico nell'appartamento con ingresso da Piazza Salvo D'Acquisto 11 affittato a [REDACTED]

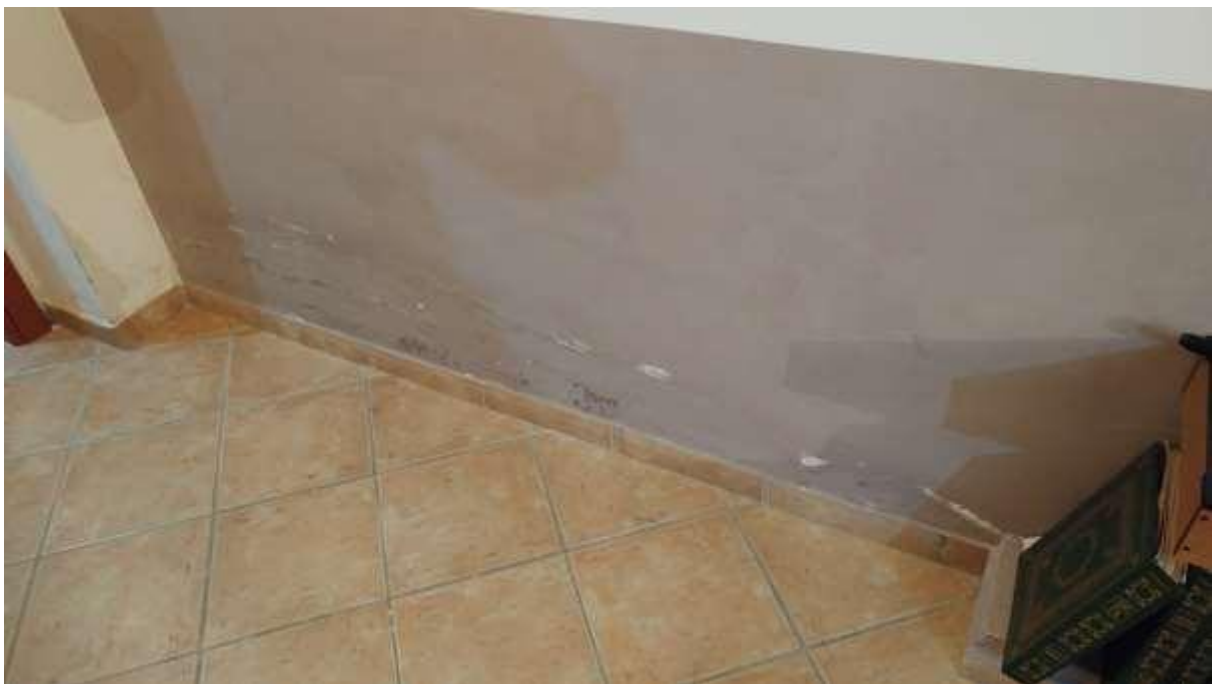
foto n. 38 – umidità di risalita al piede delle murature del piano seminterrato dell'appartamento con ingresso da Piazza Salvo D'Acquisto 11 affittato a [REDACTED]

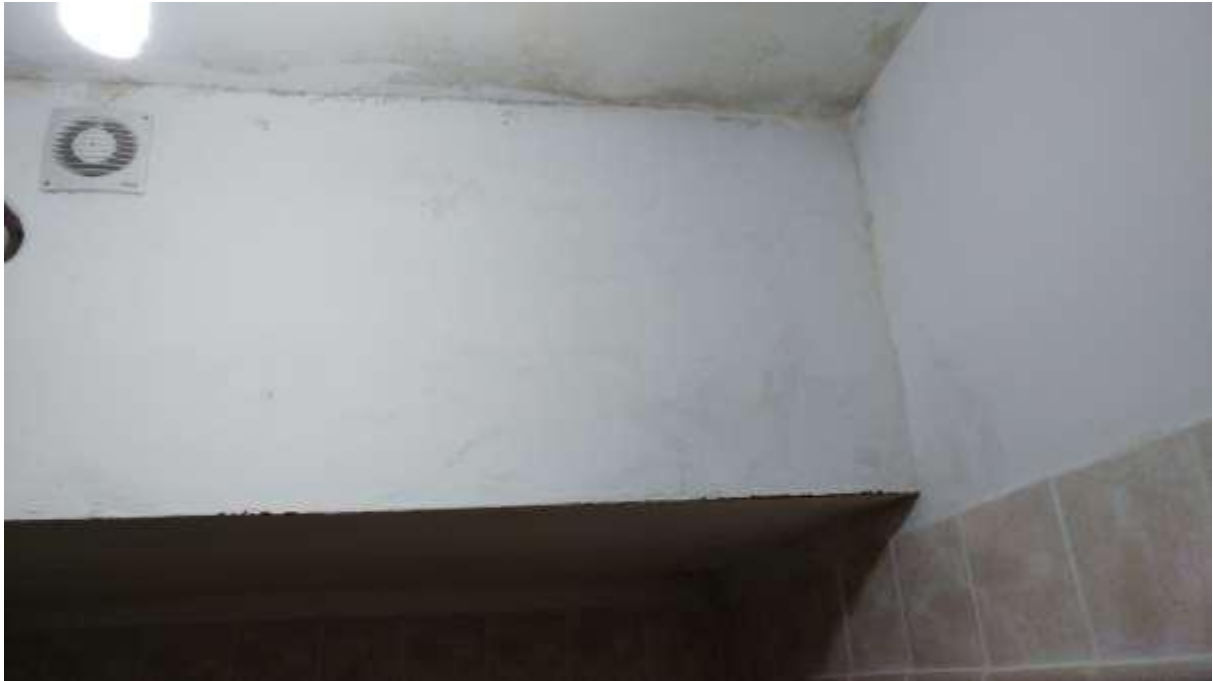
foto n. 39 – formazione di condensa sul soffitto del servizio igienico al piano seminterrato dell'appartamento con ingresso da Piazza Salvo D'Acquisto 11 affittato a [REDACTED]

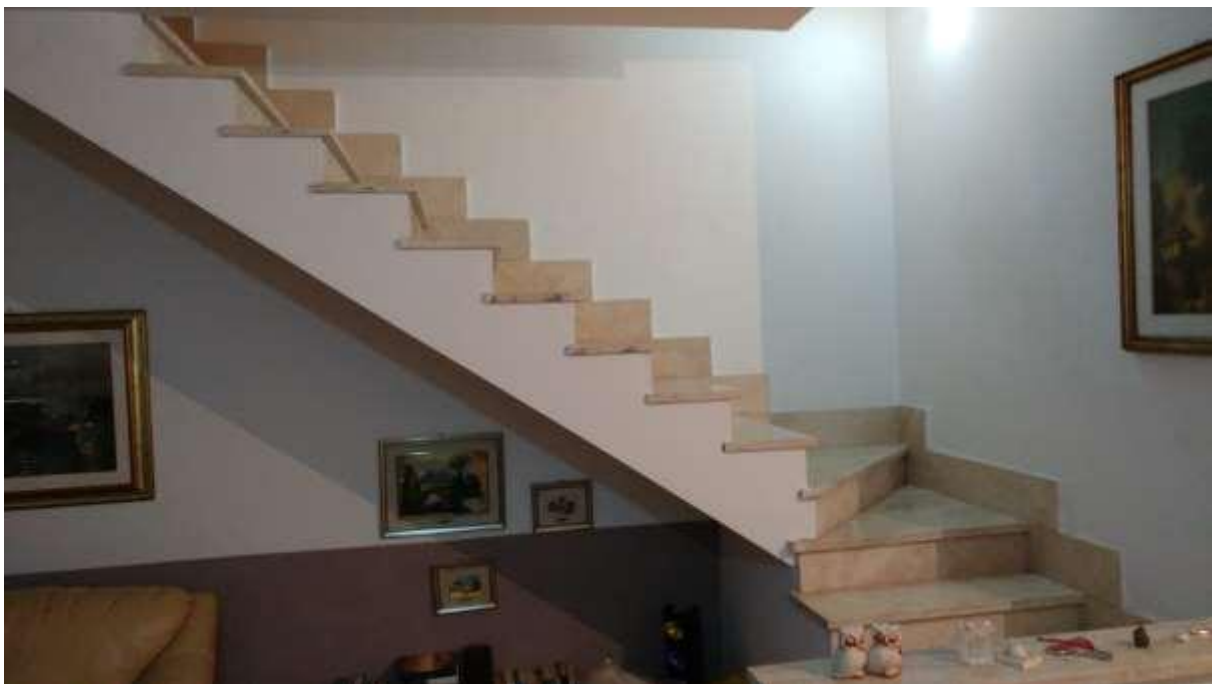
foto n. 40 – mancanza di parapetto/mancorrente sulla scala di collegamento tra il piano rialzato ed il piano seminterrato di tutte le unità immobiliari

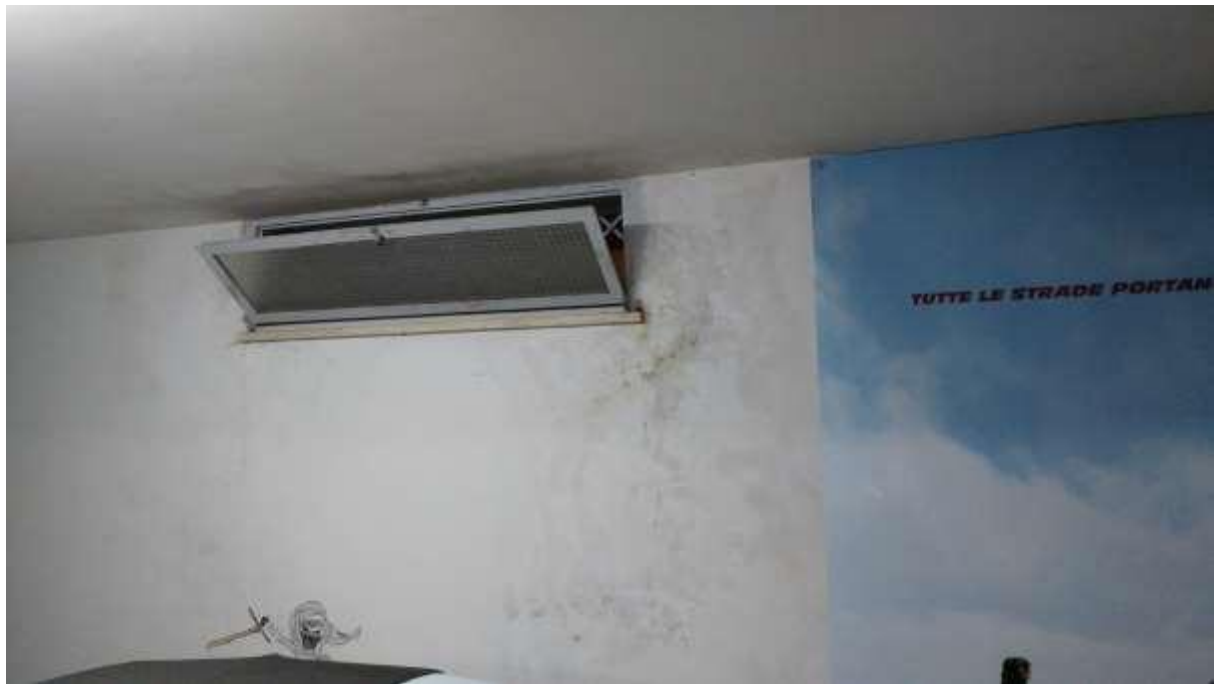
foto n. 41 – infiltrazioni di acqua meteorica e formazione di condensa sul soffitto/parete del locale al piano seminterrato dell'appartamento con ingresso da Piazza Salvo D'Acquisto 7 affittato a [REDACTED]

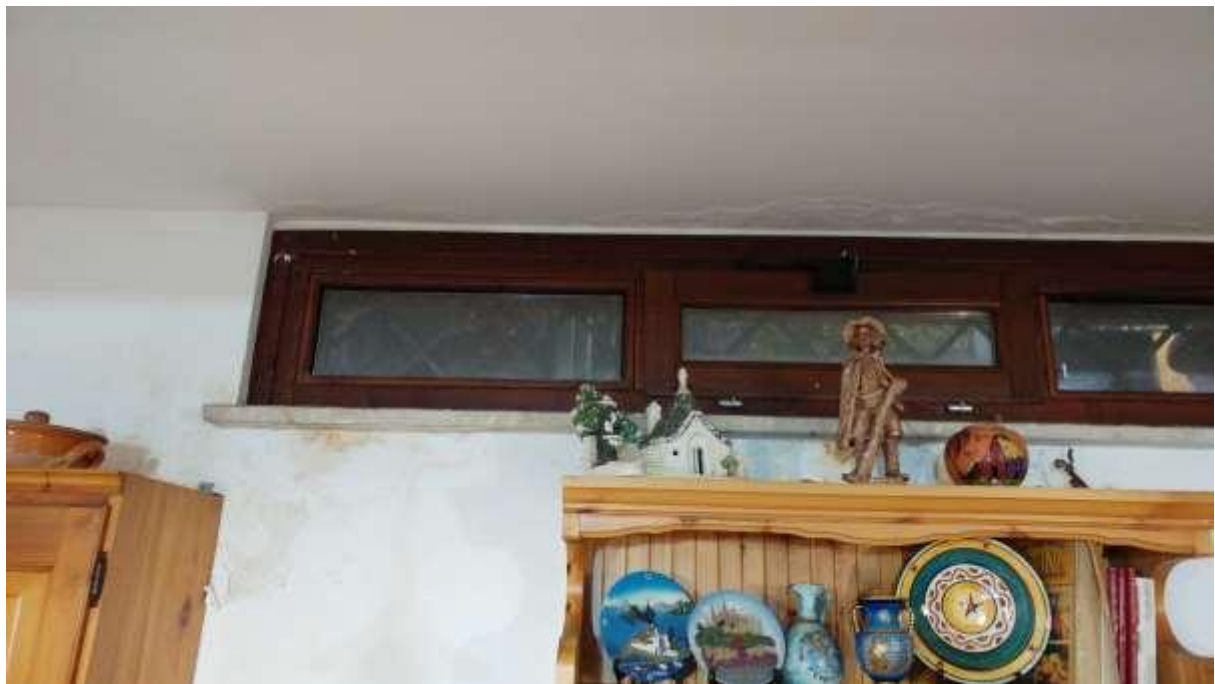
foto n. 42 – infiltrazioni di acqua meteorica e formazione di condensa sul soffitto/parete del locale al piano seminterrato (lato fronte strada) dell'appartamento con ingresso da via Giuseppe Impastato 13 affittato a [REDACTED]

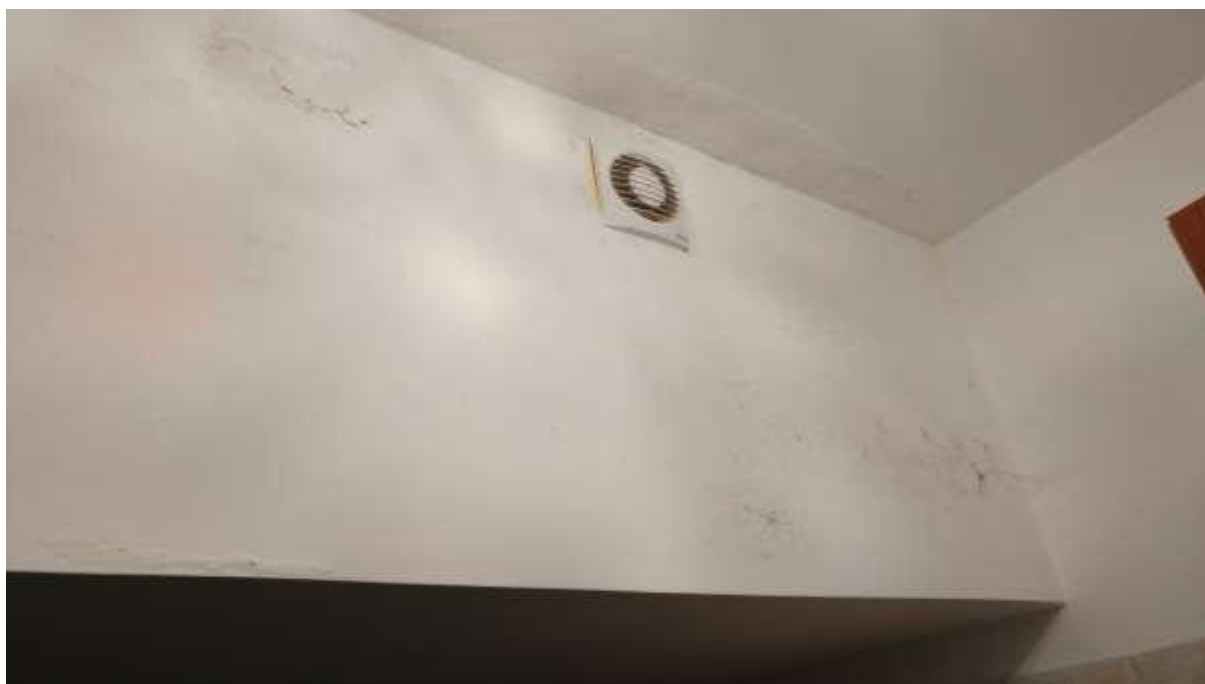
foto n. 43 – formazione di condensa sul soffitto/parete del servizio igienico al piano seminterrato dell'appartamento con ingresso da via Giuseppe Impastato 13 affittato a [REDACTED]

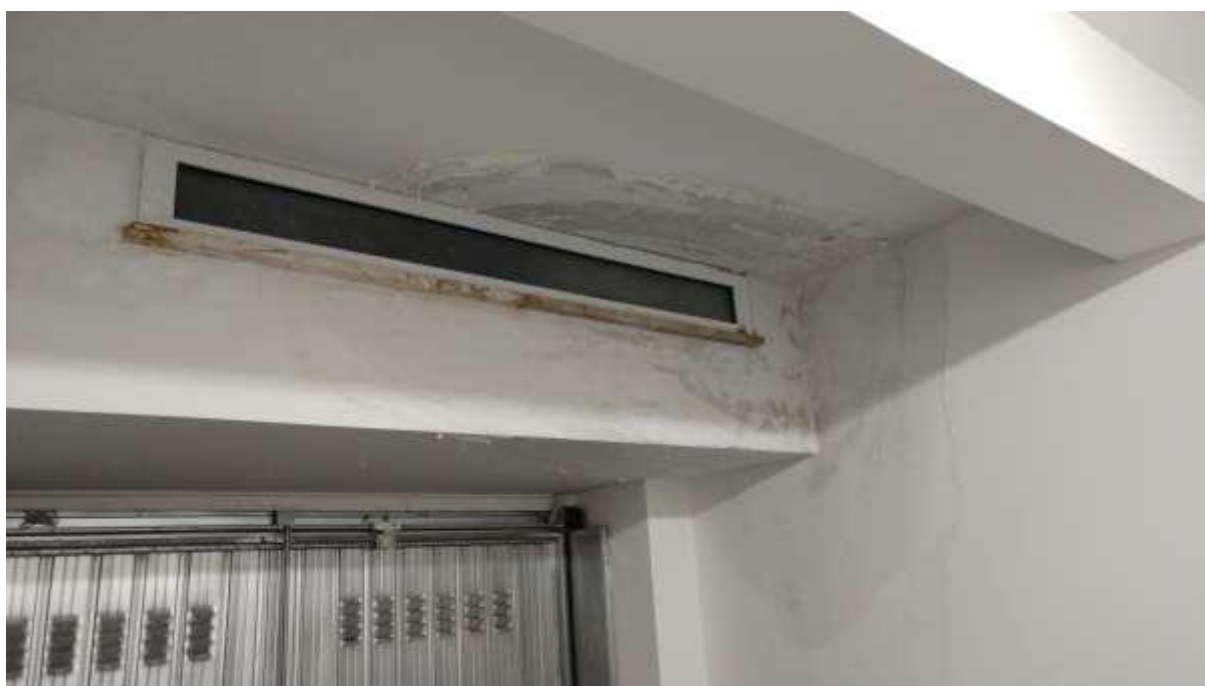
foto n. 44 – infiltrazioni di acqua meteorica e formazione di condensa sul soffitto/parete del locale al piano seminterrato ad uso autorimessa dell'appartamento con ingresso da via Giuseppe Impastato 13 affittato a [REDACTED]

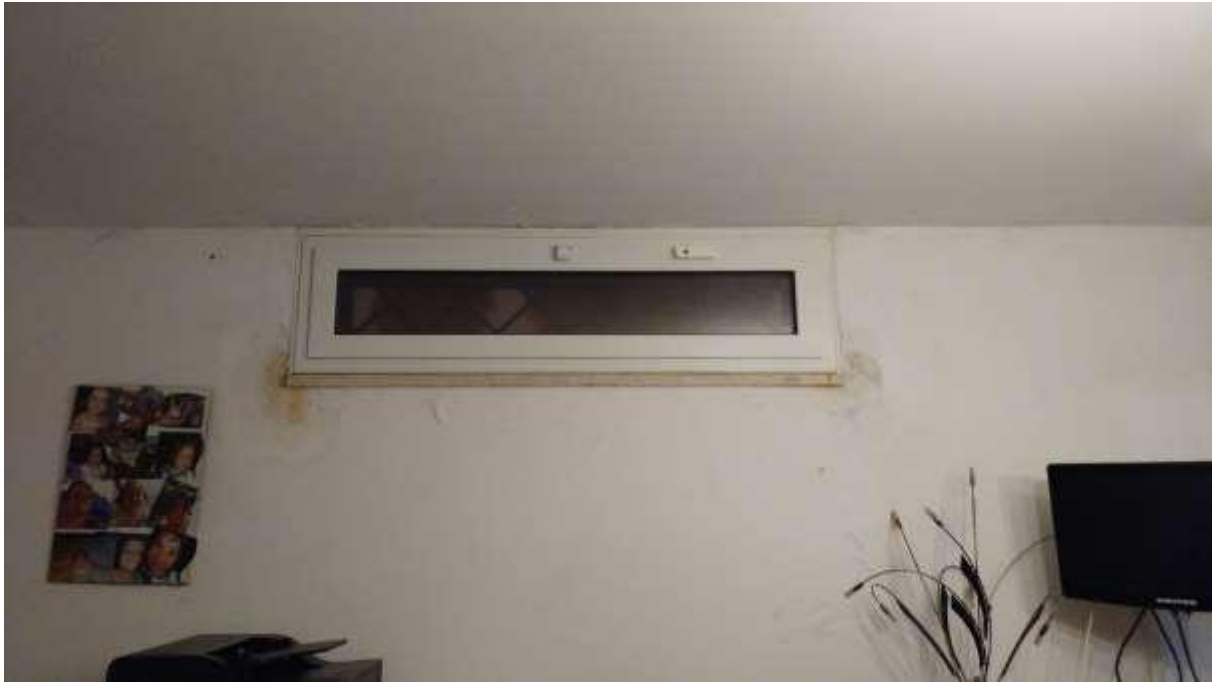
foto n. 45 – infiltrazioni di acqua meteorica dalla presa di luce ed aria nel locale al piano seminterrato dell'appartamento con ingresso da via Giuseppe Impastato 13 affittato a [REDACTED] i

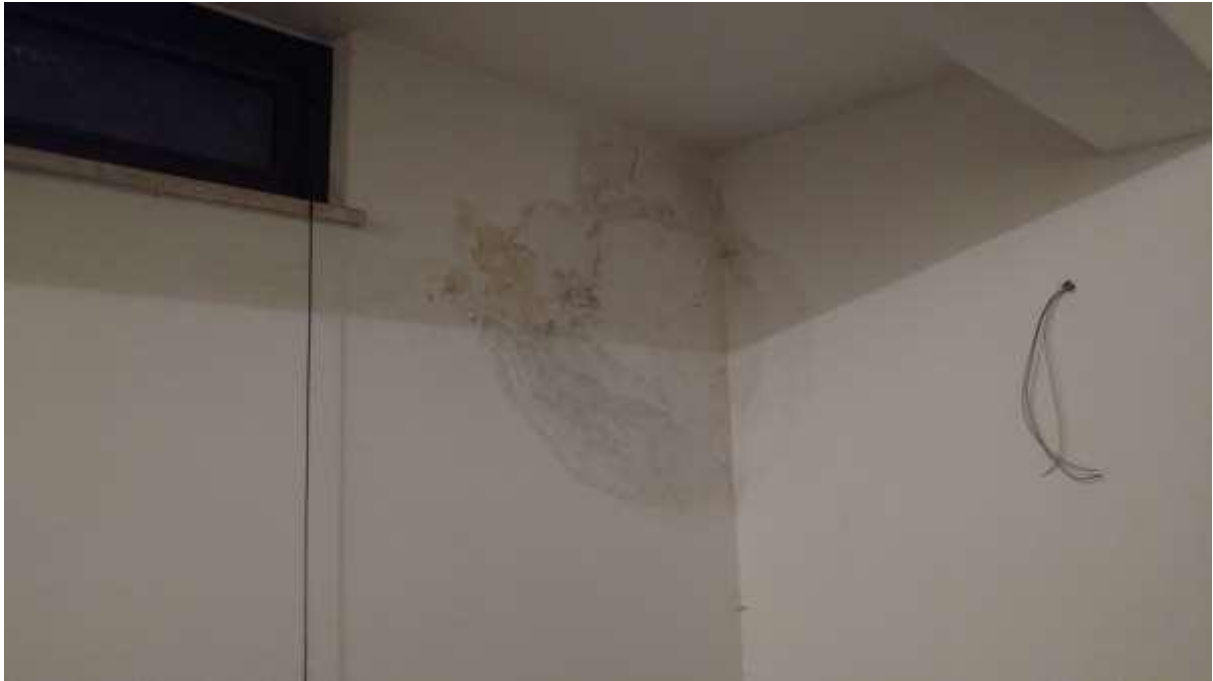
foto n. 47 – infiltrazioni di acqua meteorica sul soffitto/parete del locale al piano seminterrato (lato fronte strada) dell'appartamento con ingresso da via Giuseppe Impastato 19 affittato a [REDACTED]

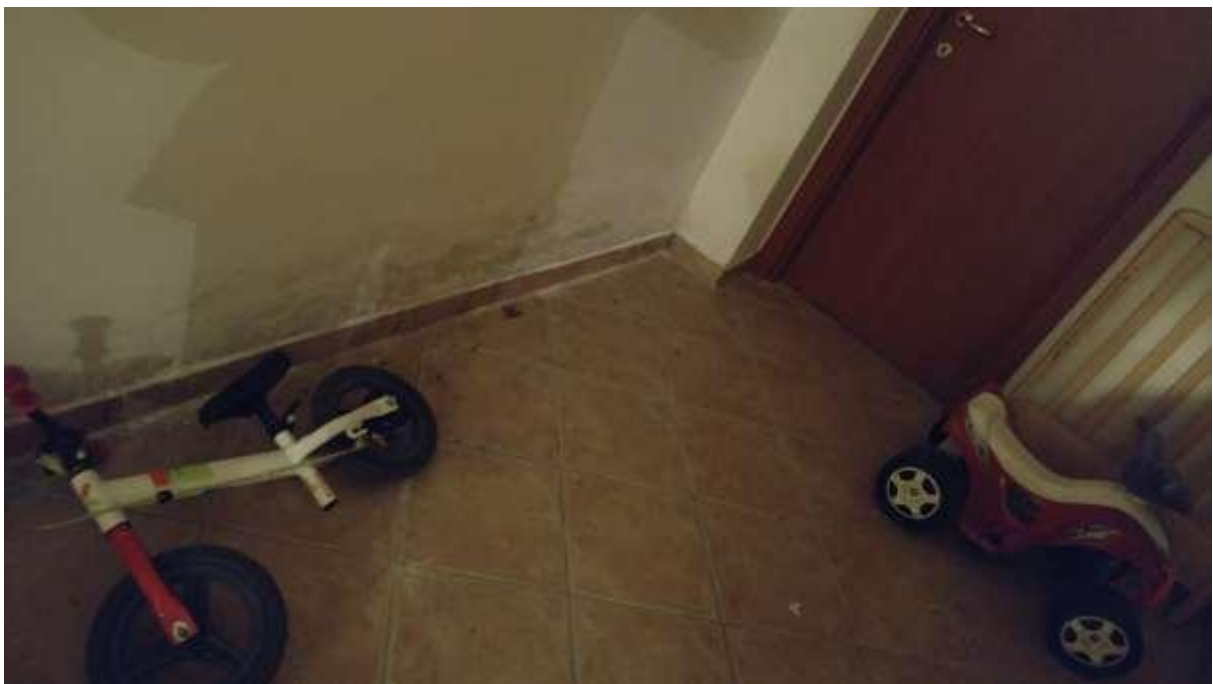
foto n. 48 – umidità di risalita al piede delle murature del locale al piano seminterrato dell'appartamento con ingresso da via Giuseppe Impastato 19 affittato a [REDACTED]

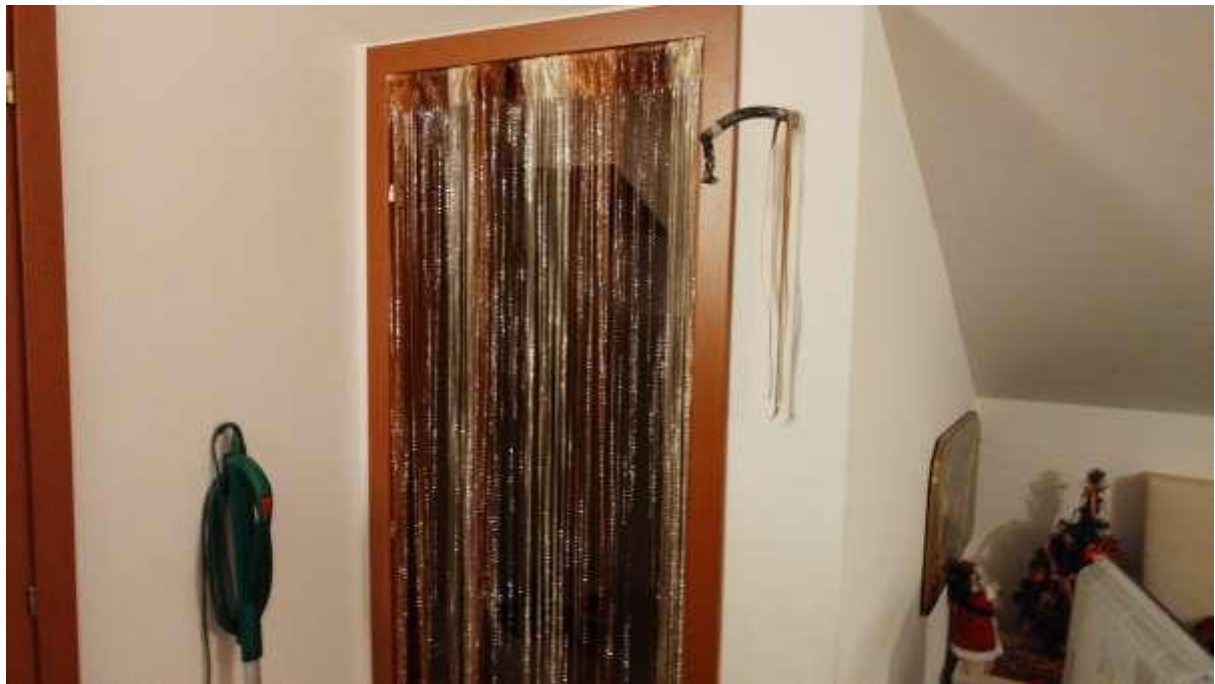
foto n. 49 – mancanza di porta al piano mansarda nell'appartamento con ingresso da via Giuseppe Impastato 19 affittato a [REDACTED]

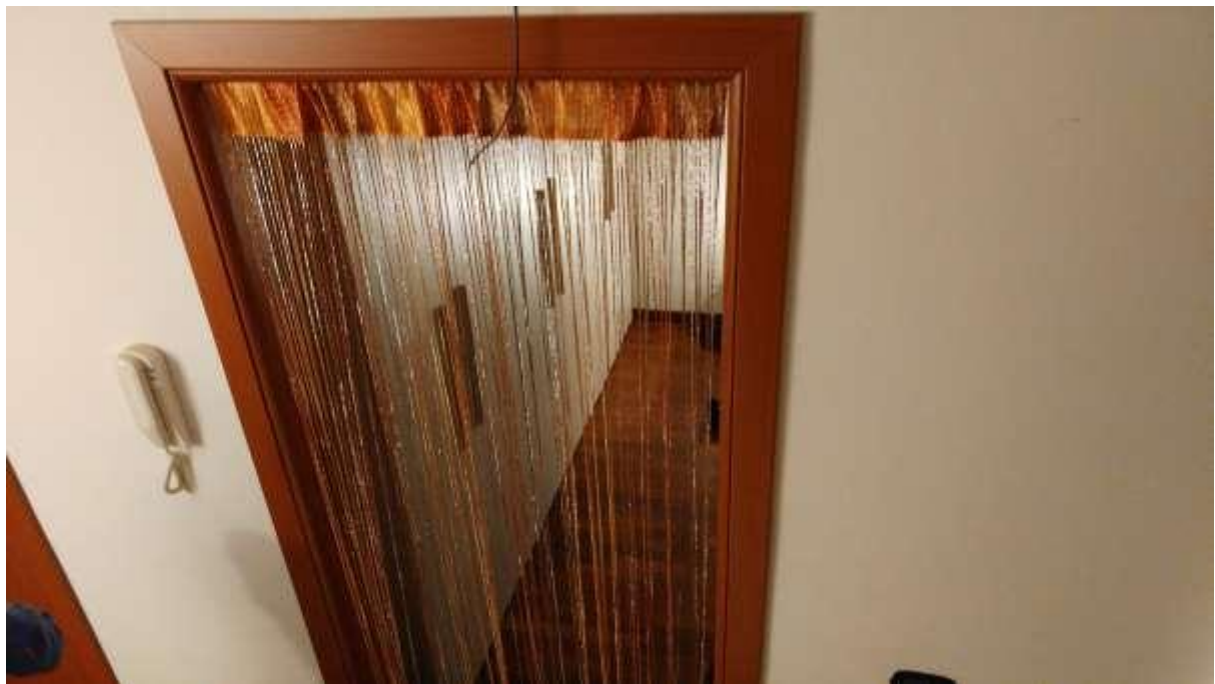
foto n. 50 – mancanza di porta al piano primo nell'appartamento con ingresso da via Giuseppe Impastato 19 affittato a [REDACTED]
