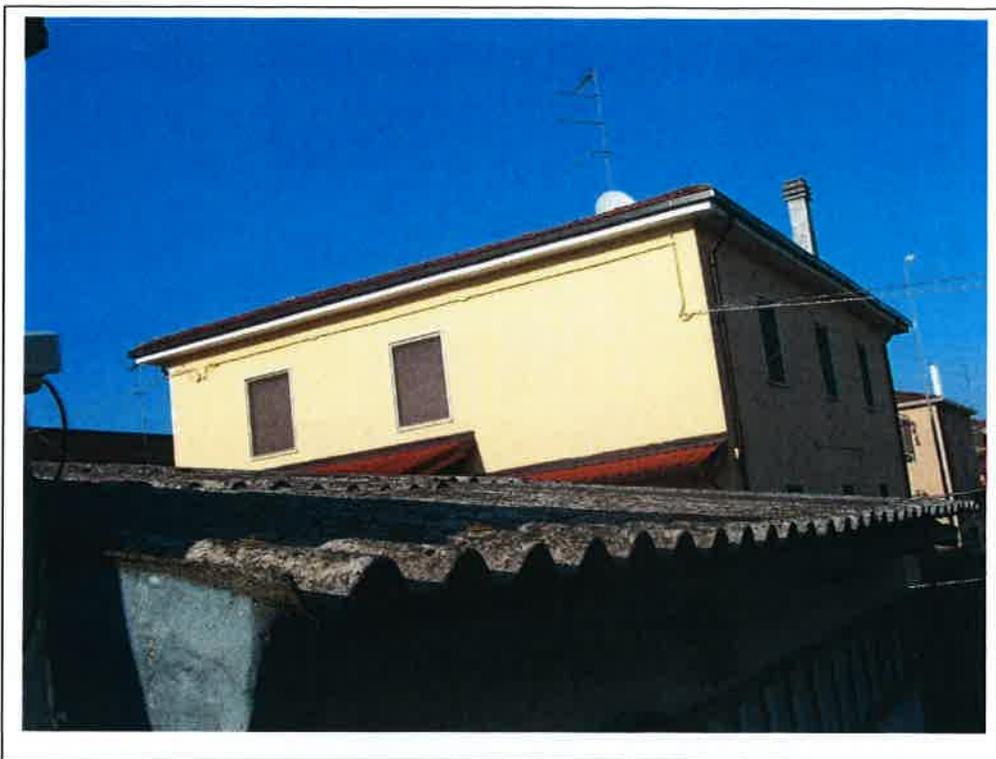
F.5 dettaglio della copertura in cemento amianto del garage.

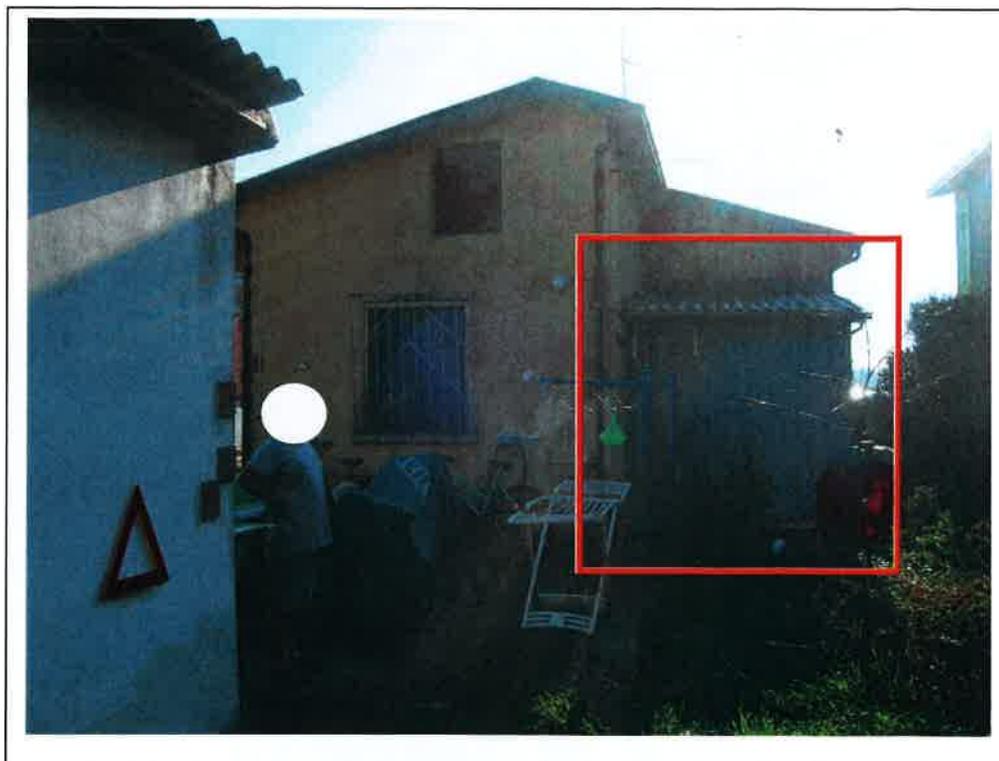
F.6 dettaglio del fronte nord. Evidenziato nel riquadro rosso il manufatto abusivo.

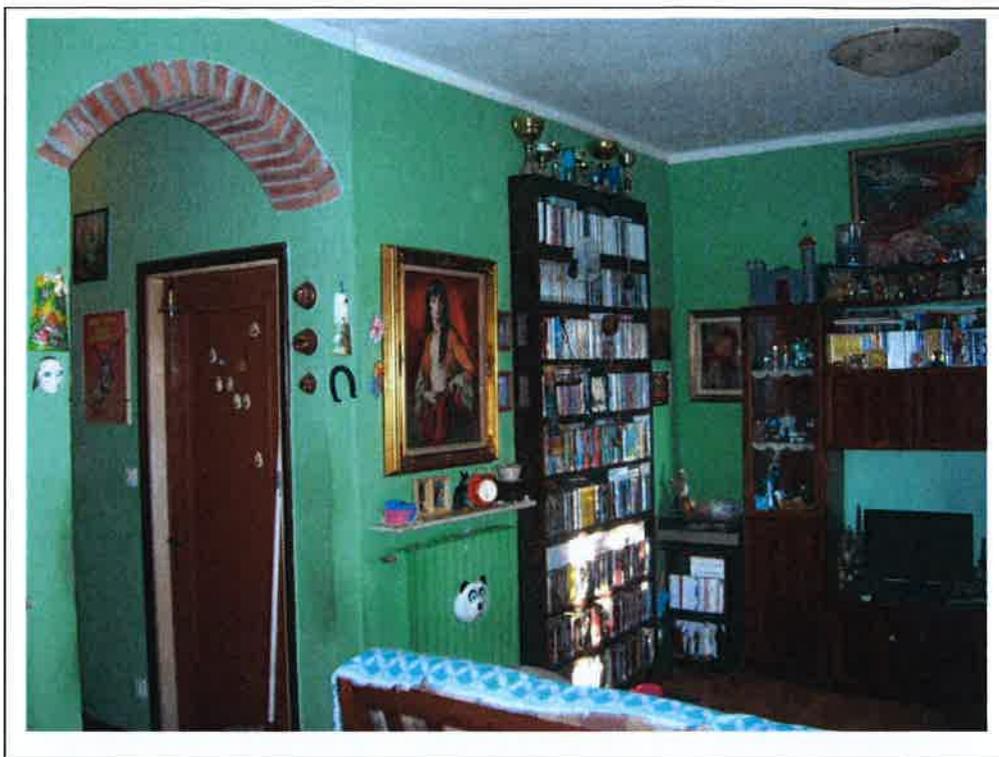
F.7 Vista interna del soggiorno. Si rilava l'assenza delle pareti divisorie su cucina e soggiorno.
