COMUNE DI ROMA

**RELAZIONE TECNICA PER
ACCERTAMENTO TECNICO-AMMINISTRATIVO**

Immobile con destinazione d'uso Magazzino sito in
Via Cardinal Garampi n°88 - 00167
Piano Seminterrato

FALLIMENTO N. 365/2017

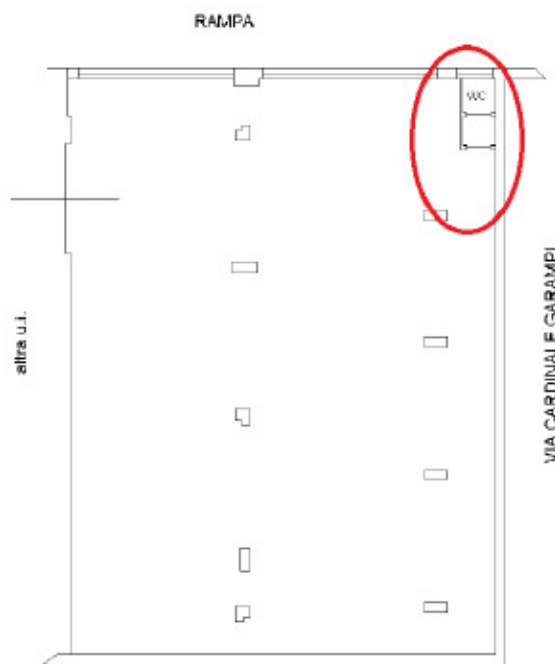
- SUBALTERNO 1

Il servizio igienico è stato ampliato e non è presente il collegamento con la rampa esterna attraverso una scala metallica ed una porta di servizio.

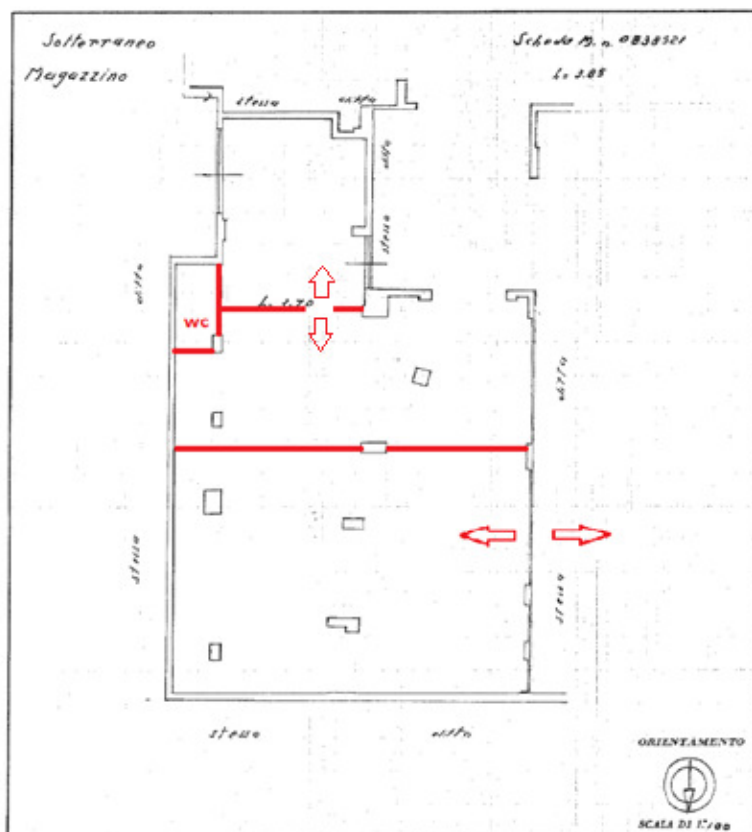
SUBALTERNO 2

L'ambiente principale è stato diviso in tre ambienti. Il primo con accesso esclusivo dall'interno del sub1. Gli altri due ambienti hanno mantenuto l'accesso dall'androne, ma è stato eseguito un passaggio di collegamento tra essi. Nell'ambiente centrale è stato realizzato un servizio igienico.

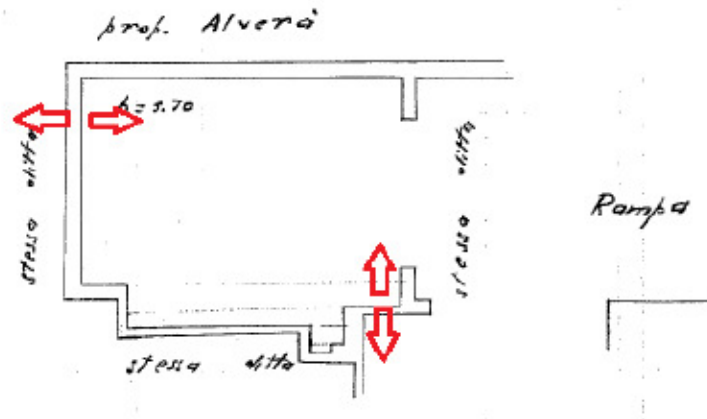
- **SUBALTERNO 3:**

All'accesso esistente attraverso una grande vetrata dalla rampa sono stati aggiunti due vani porta per creare collegamenti con le altre unità immobiliari adiacenti. Il primo collegamento riconduce all'androne facente parte del sub 2 ed un secondo congiunge l'ambiente con il sub 502 (ex-locale caldaia) di proprietà condominiale.

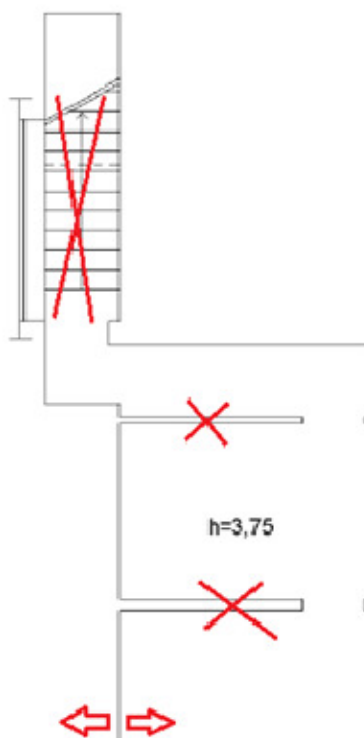
SUBALTERNO 502 (di proprietà condominiale)

È stata realizzata la demolizione della scala e completamento del solaio di copertura dell'ambiente seminterrato. Sono state altresì demolite delle tramezzature interne ed è stato effettuato un collegamento con il sub 3.

Il citato proprietario stabilì in apposita riunione condominiale, con verbale prot. n°103/07 del 26/02/2007, che in caso di ritorno della disponibilità dei propri locali locati, l'affittuario si sarebbe impegnato a chiudere l'accesso diretto da questi ambienti a quelli condominiali.

A tal fine è stato redatto un documento dedicato, denominato **“Alleg. n.4 -Computo metrico estimativo ex-locale Caldaia”** che alleghiamo, e che riporta il totale delle opere previste in **€ 5.395,40 al netto dell'IVA.**
