DOCUMENTAZIONE FOTOGRAFICA

Relativa al sopralluogo del 01/10/2014

Esecuzione Immobiliare N° 319/2013

Ubicato nel Comune di Civita Castellana, Zona Industriale in località Prataroni, via delle Industrie

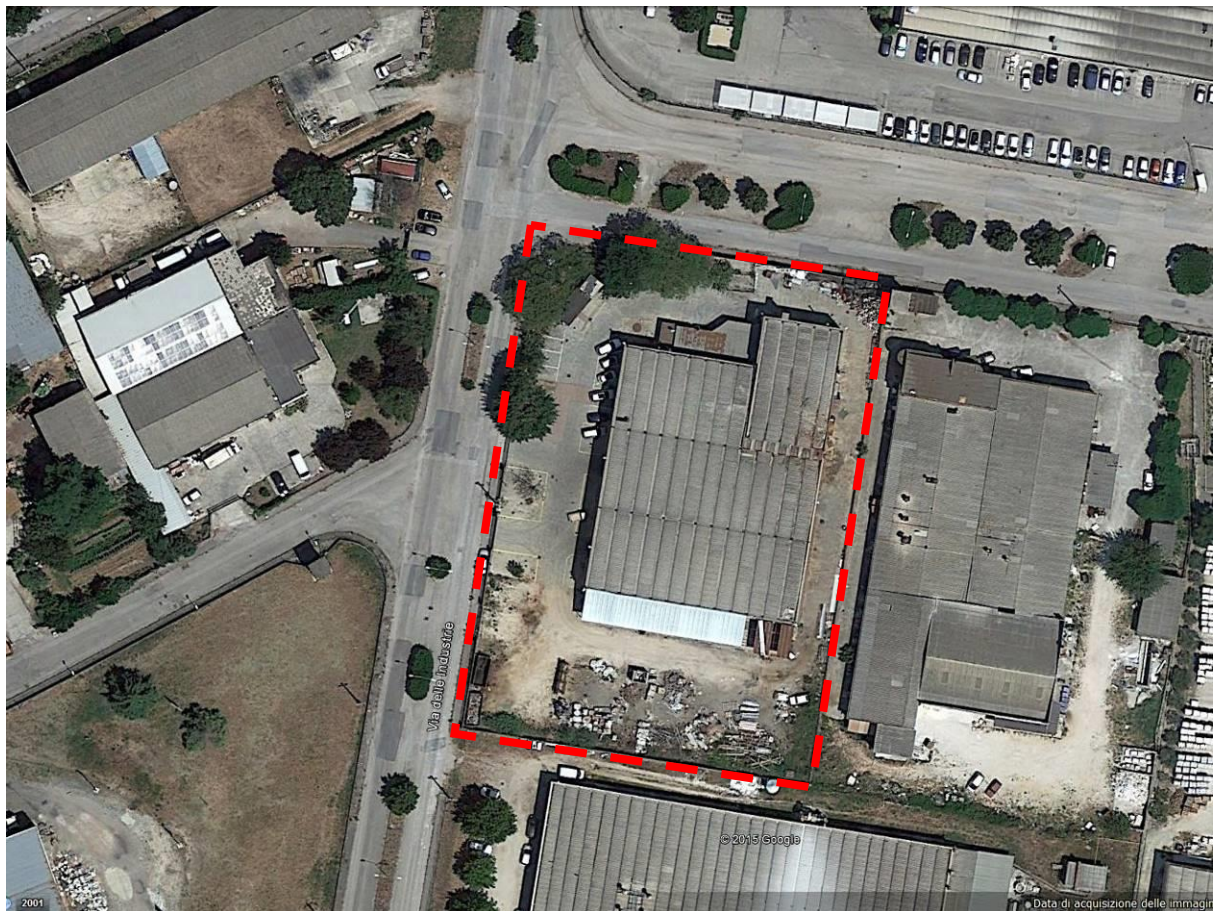
Veduta aerea dell'immobile pignorato

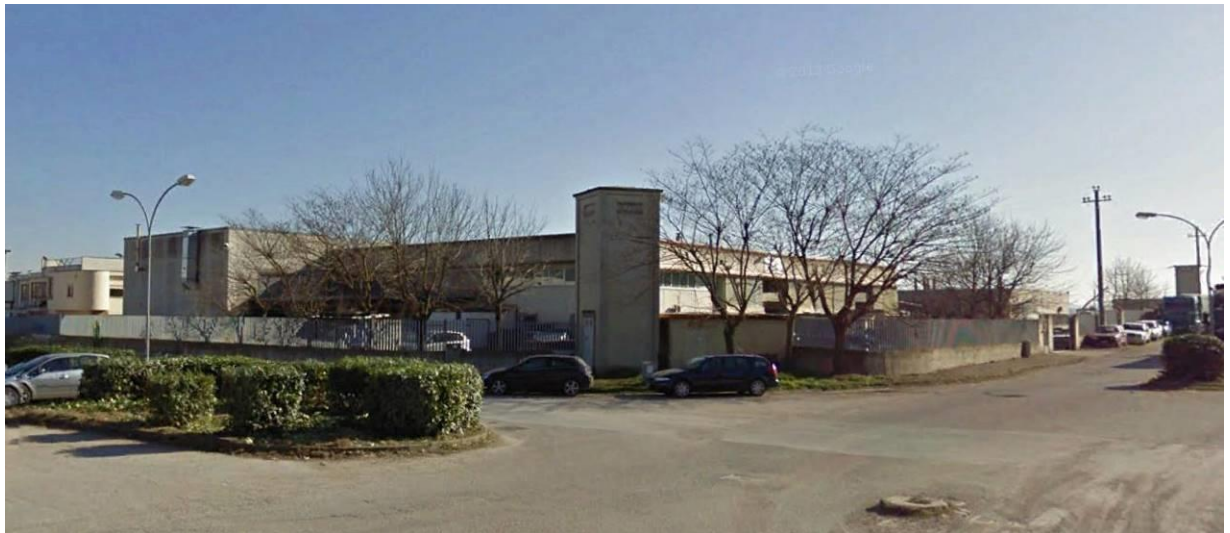
Foto n° 1: Panoramica dell'immobile industriale dall'incrocio di via delle Industrie e via Leonardo da Vinci

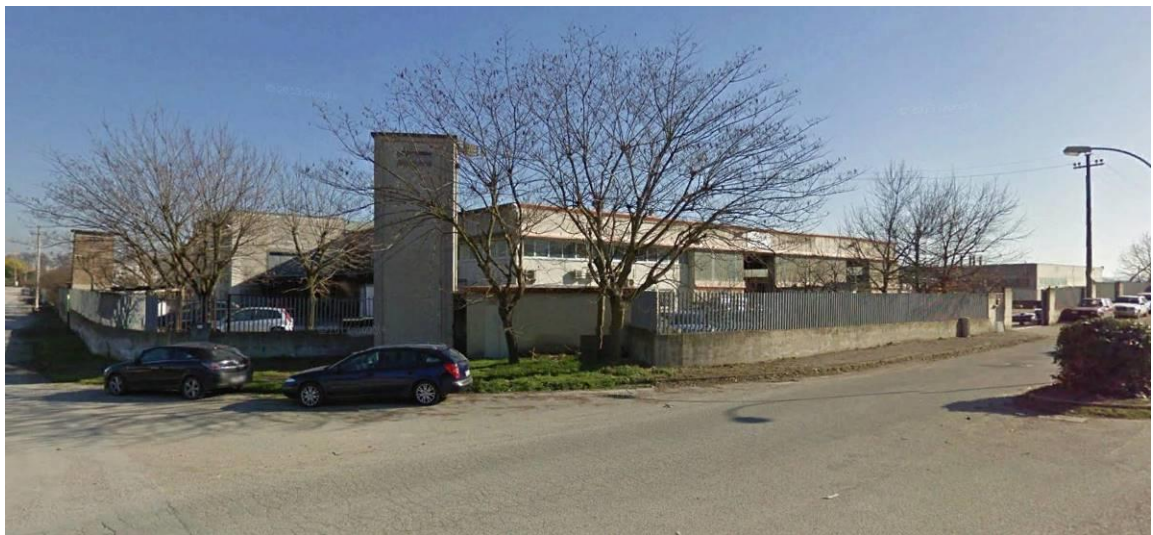
Foto n° 2: veduta da via delle Industrie

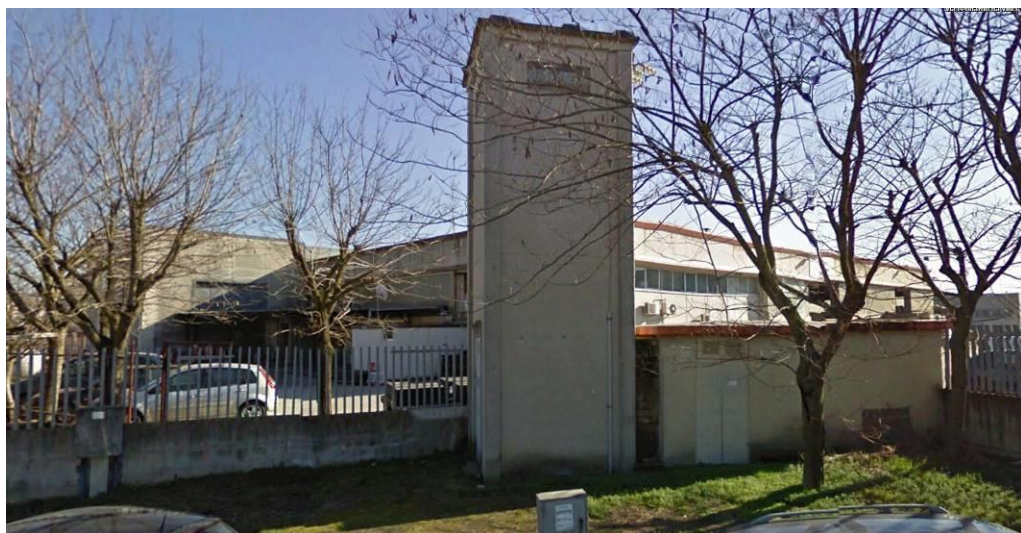
Foto n° 3: veduta da via delle Industrie

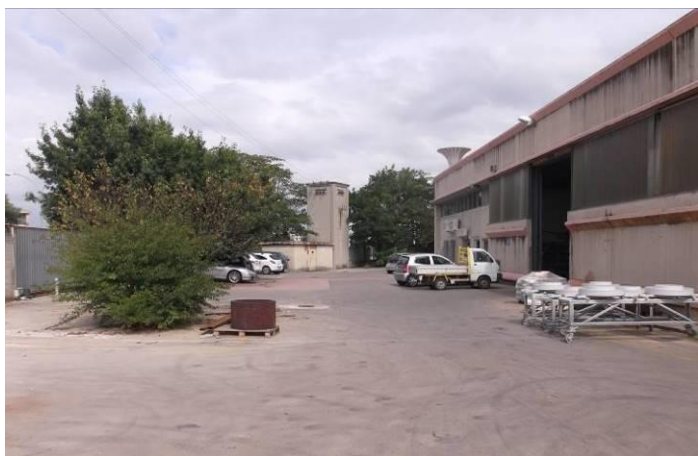
Foto n° 4: veduta cortile adiacente alla facciata ovest

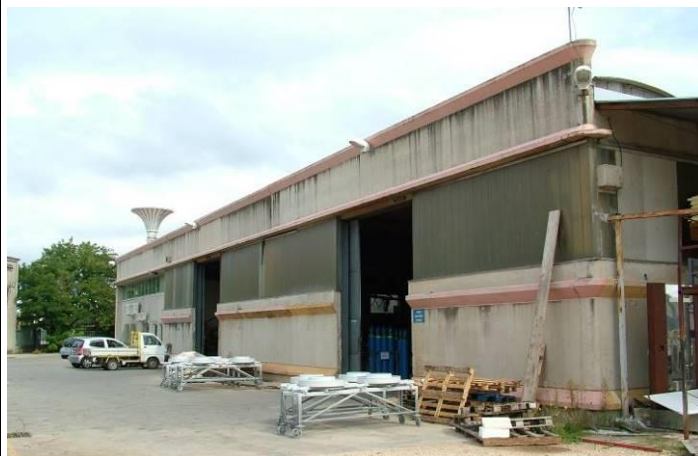
Foto n° 5: veduta facciata ovest

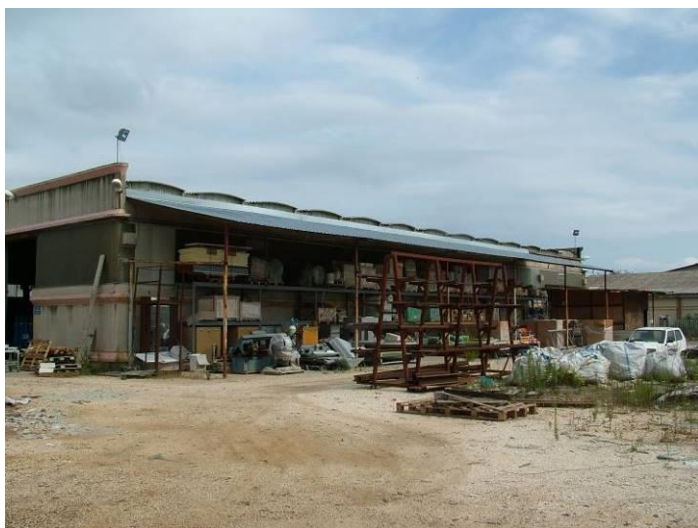
Foto n° 6: veduta della facciata sud

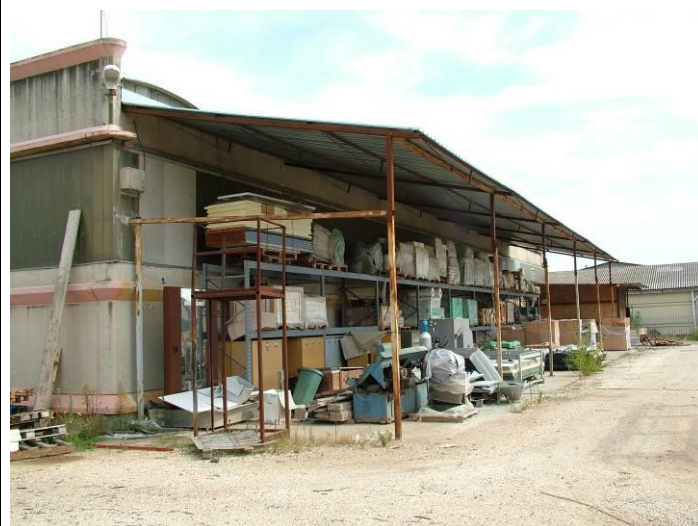
Foto n° 7: veduta tettoia addossata alla facciata sud

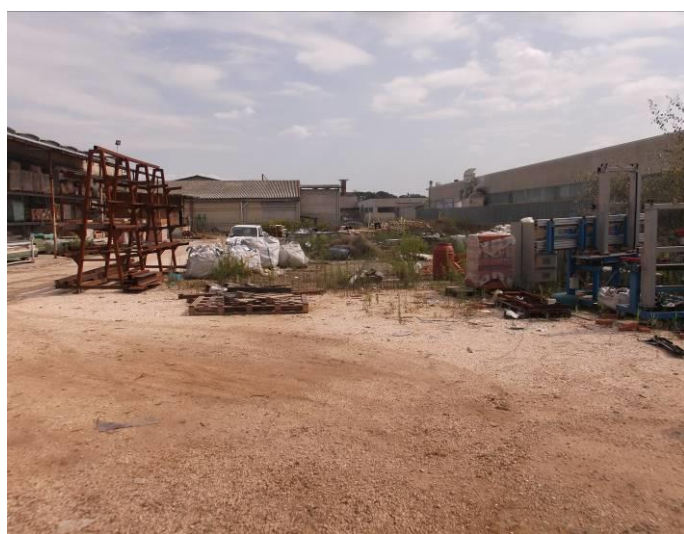
Foto n° 8: veduta della piazzale a sud del fabbricato

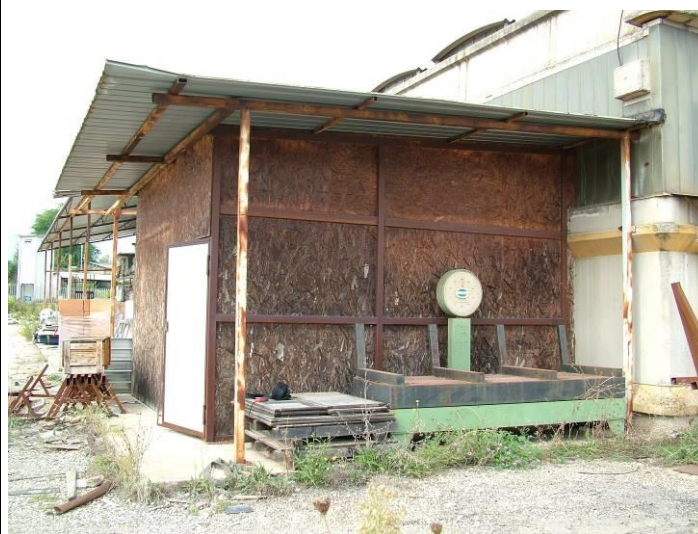
Foto n° 9: veduta locale magazzino contiguo alla tettoia nella facciata sud

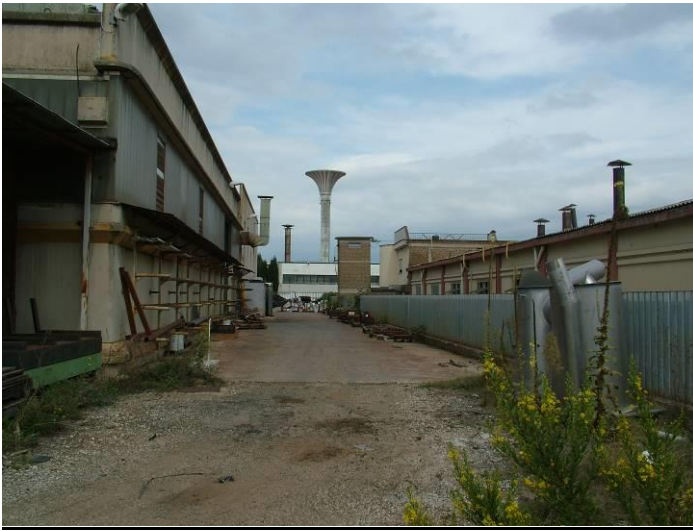
Foto n° 10: veduta lato est facciata e cortile

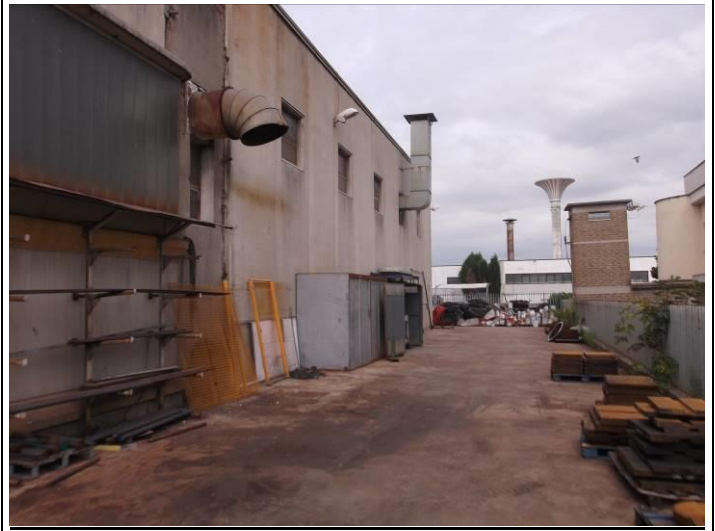
Foto n° 11: veduta lato est facciata e cortile

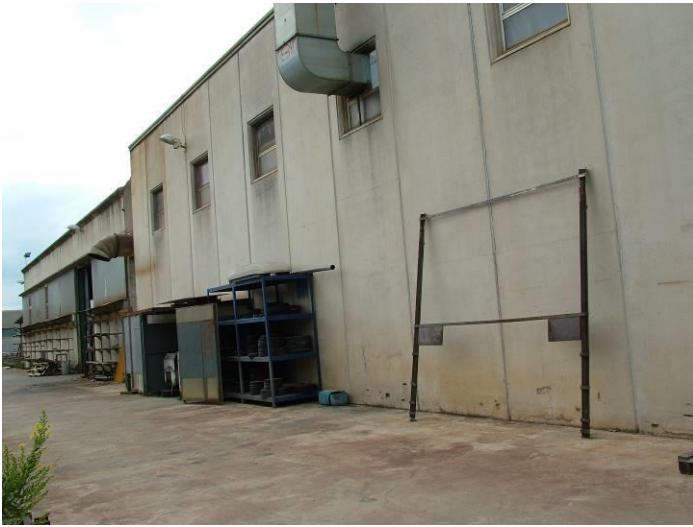
Foto n° 12: veduta della facciata est

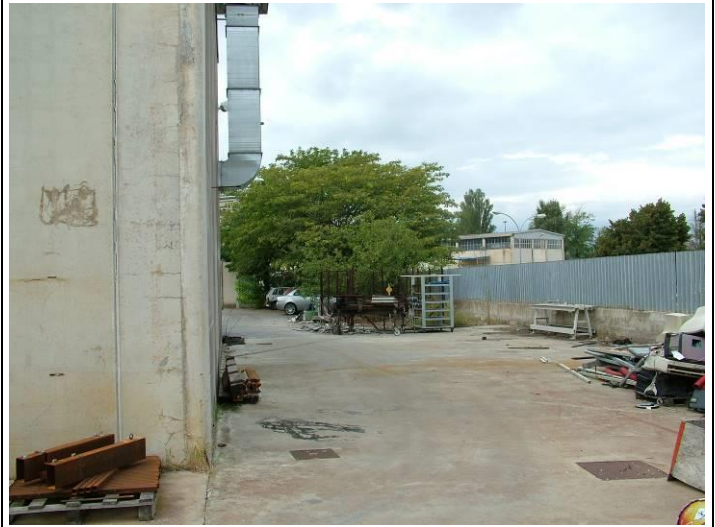
Foto n° 13: vedo con il locale magazzino

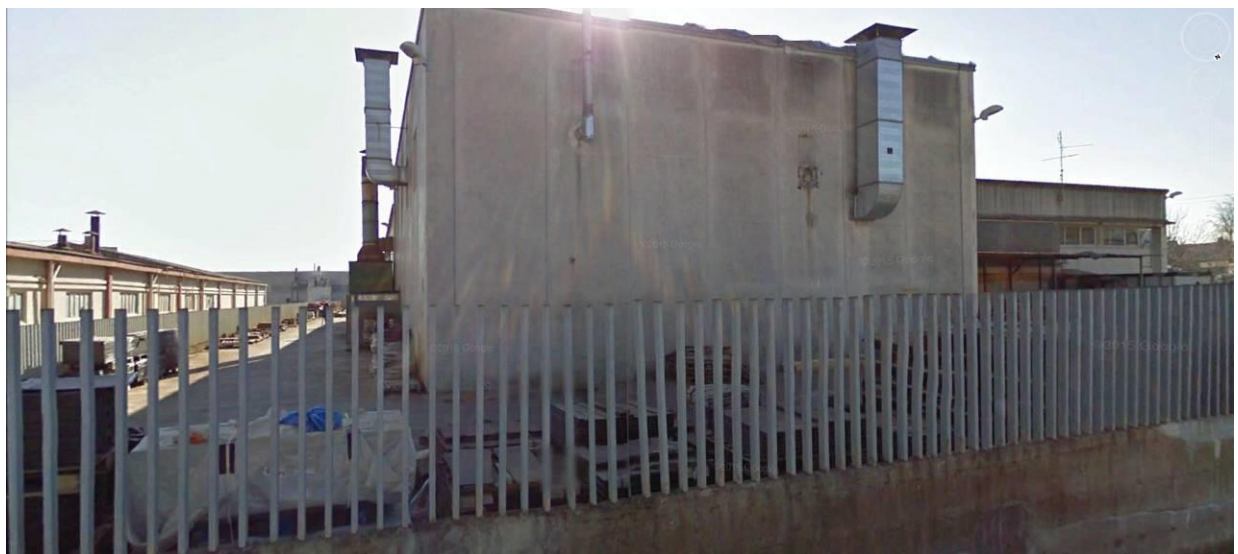
Foto n° 14: veduta della facciata nord – corpo alto avanzato

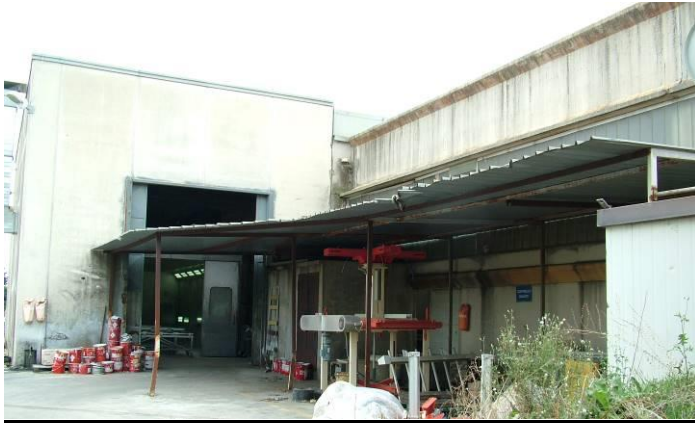
Foto n° 15: veduta facciate nord, nord-ovest con la tettoia addossata

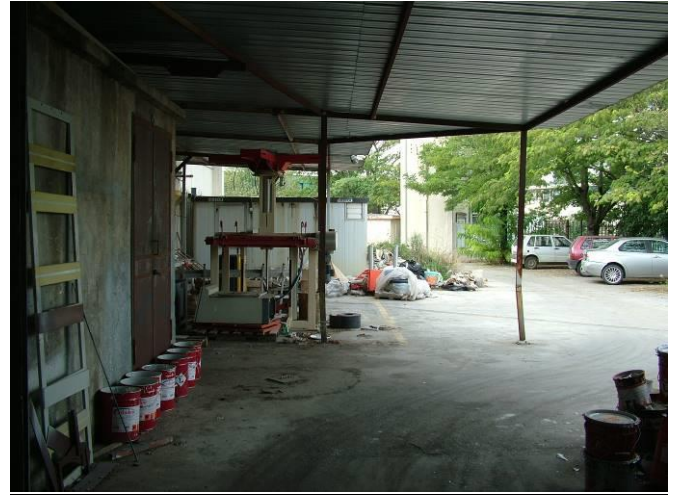
Foto n° 16: veduta interna alla tettoia addossata alla facciata nord

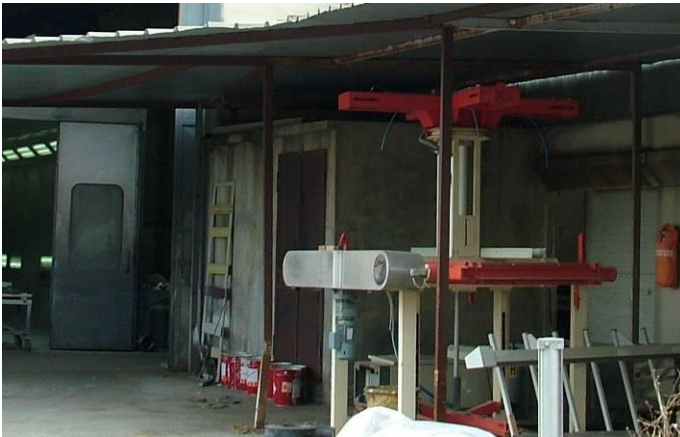
Foto n° 17: veduta del deposito vernici sotto la tettoia addossata alle facciate nord, nord-ovest

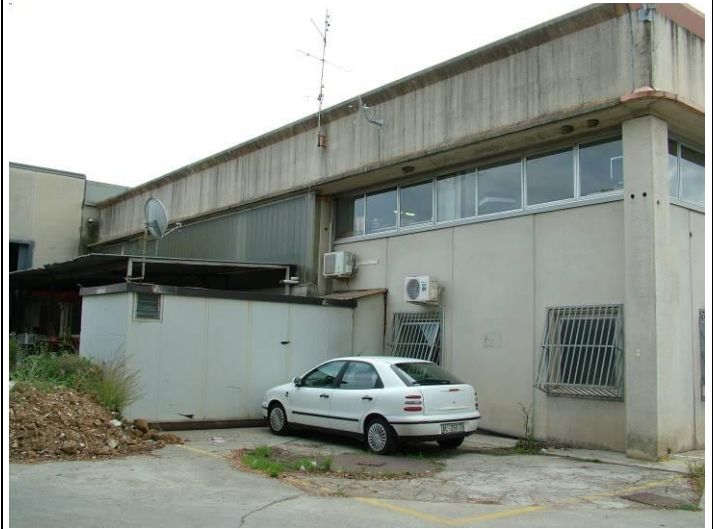
Foto n° 18: veduta della facciata nord

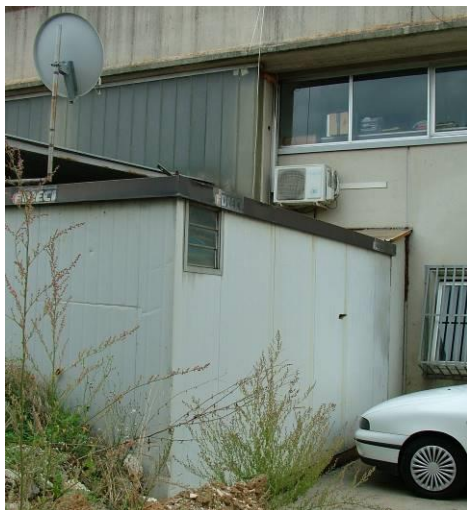
Foto n° 19: veduta del locale magazzino nel monoblocco prefabbricato addossata alla facciata nord

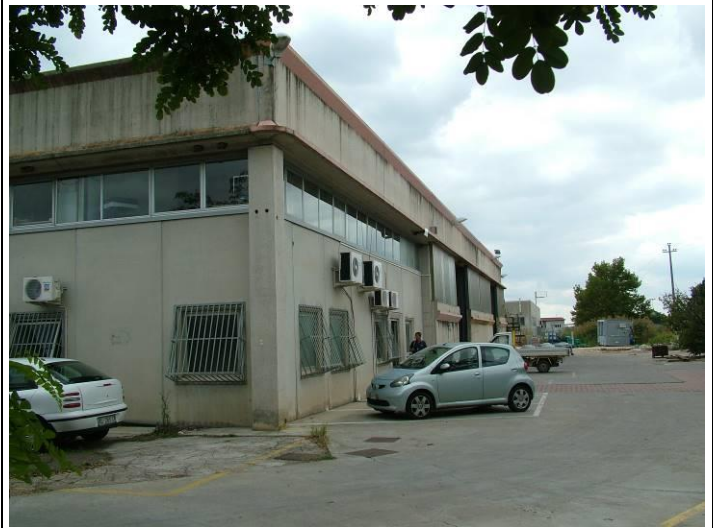
Foto n° 20: veduta facciate nord-ovest e cortile

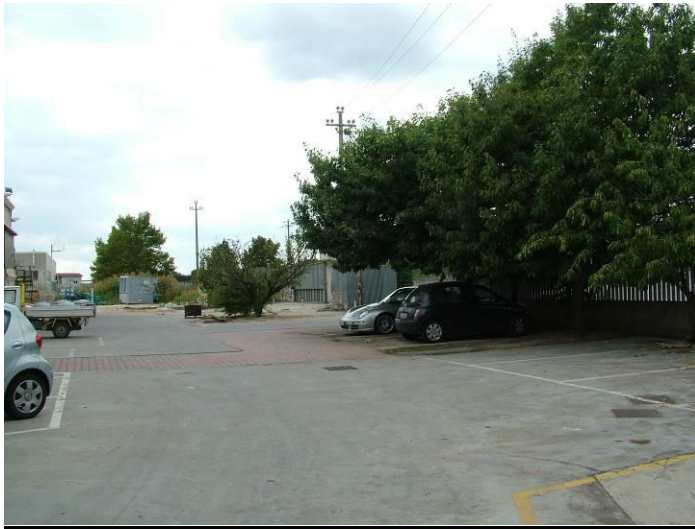
Foto n° 21: veduta del cortile lato ovest

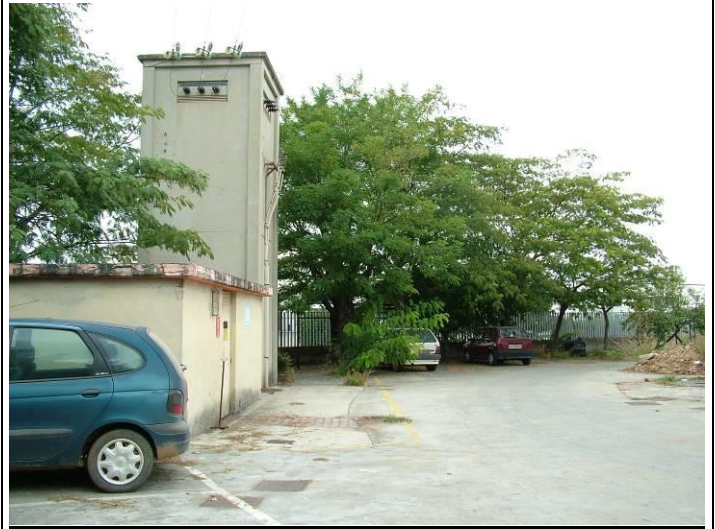
Foto n° 22: veduta delle cabine elettriche e del cortile

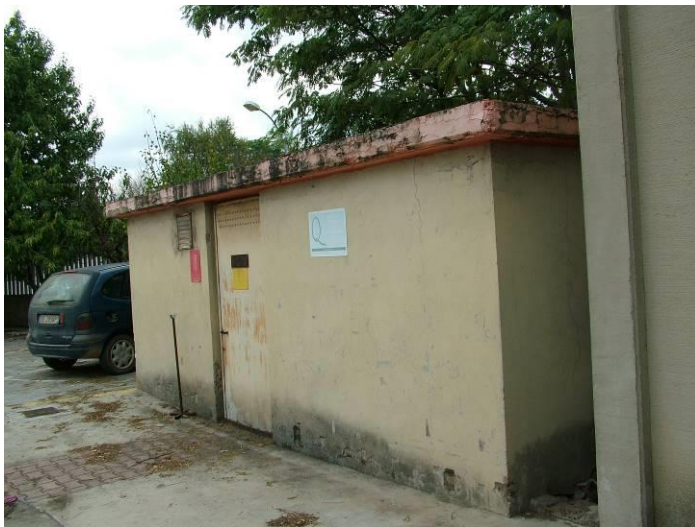
Foto n° 23: veduta della cabina elettrica dell'opificio

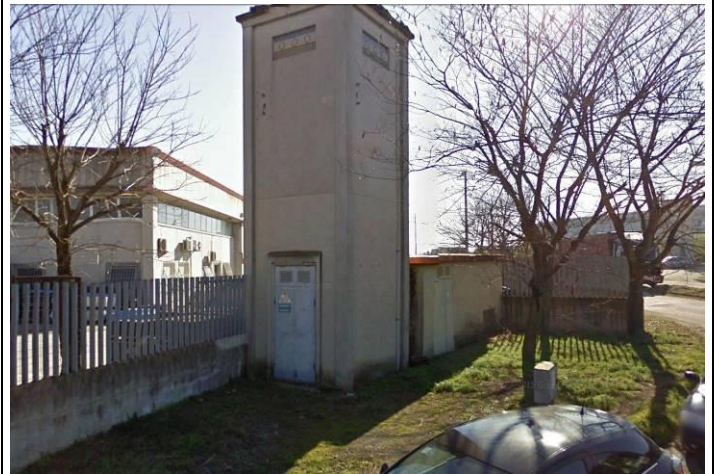
Foto n° 24: veduta cabine elettriche dall'incrocio stradale

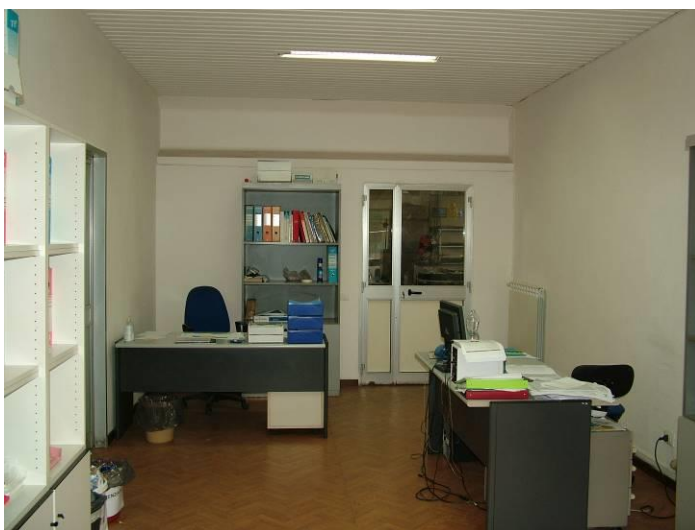
Foto n° 25: veduta interna uffici

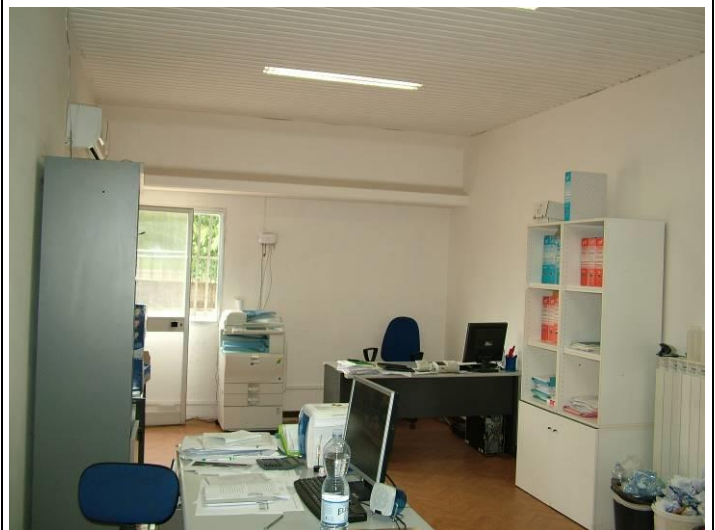
Foto n° 26: veduta interna uffici

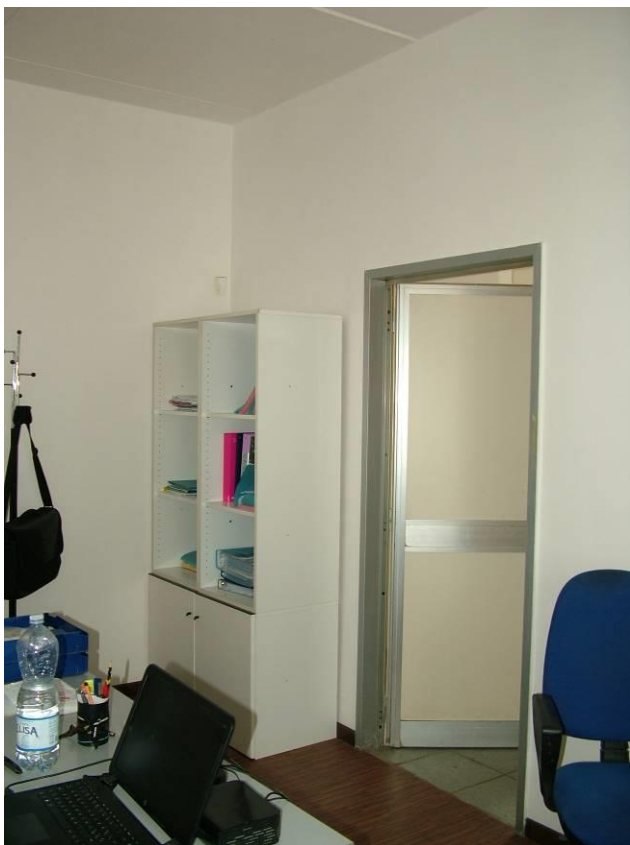
Foto n° 27: veduta interna uffici

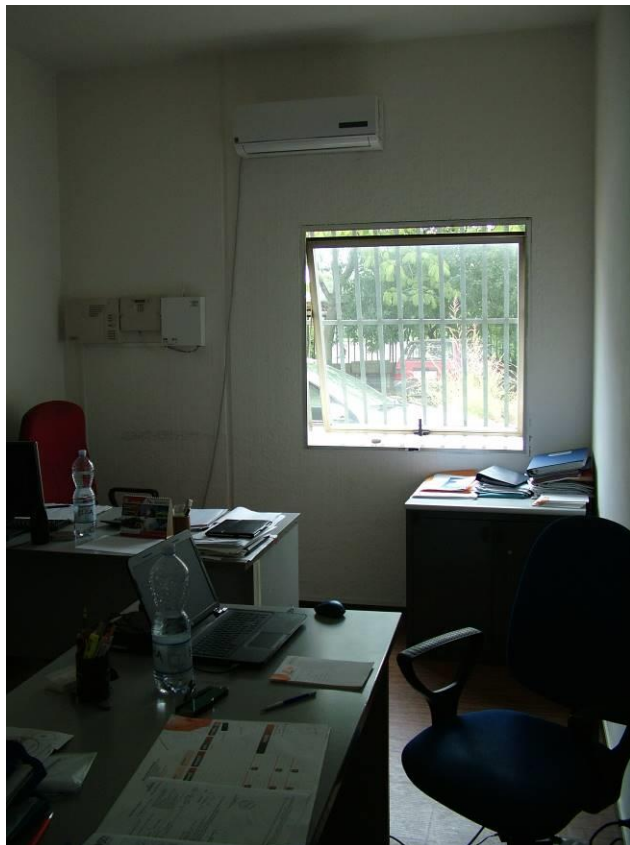
Foto n° 28: veduta interna uffici

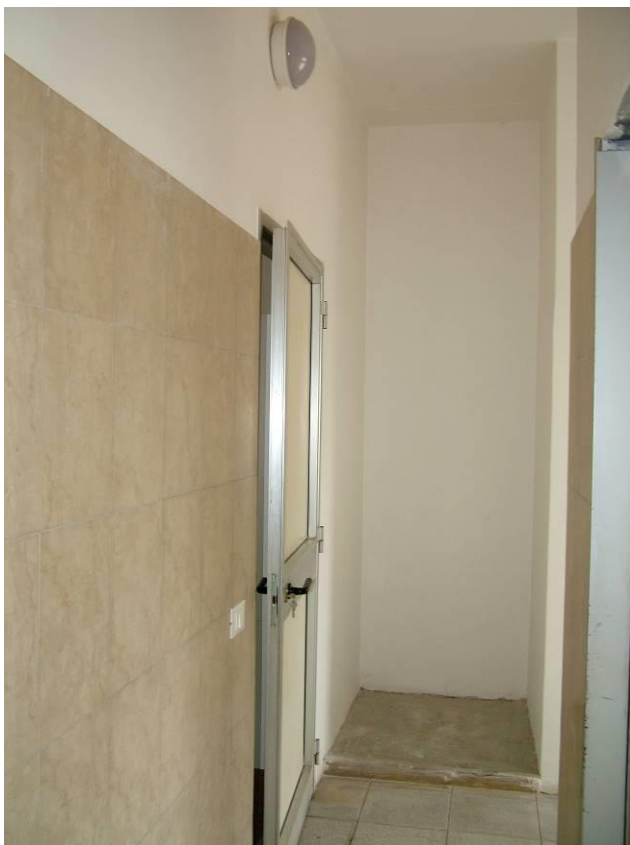
Foto n° 29: veduta interna spogliatoi-bagni

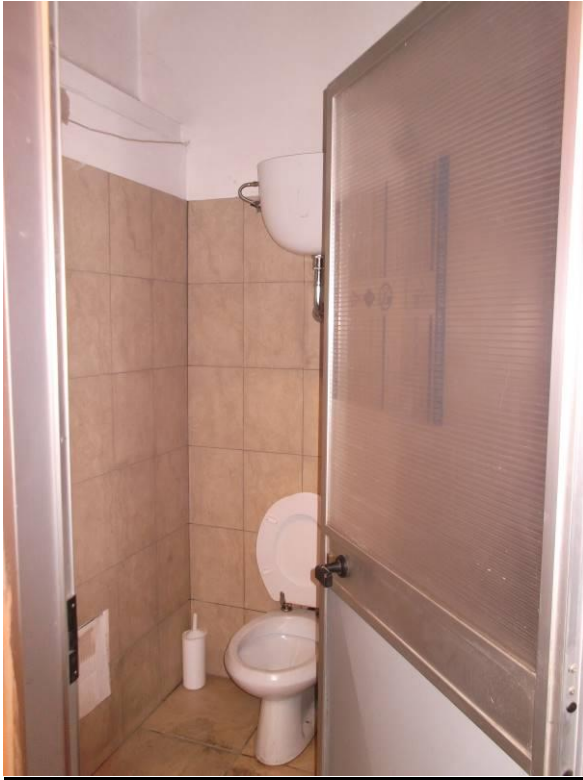
Foto n° 31: veduta interna spogliatoi-bagni

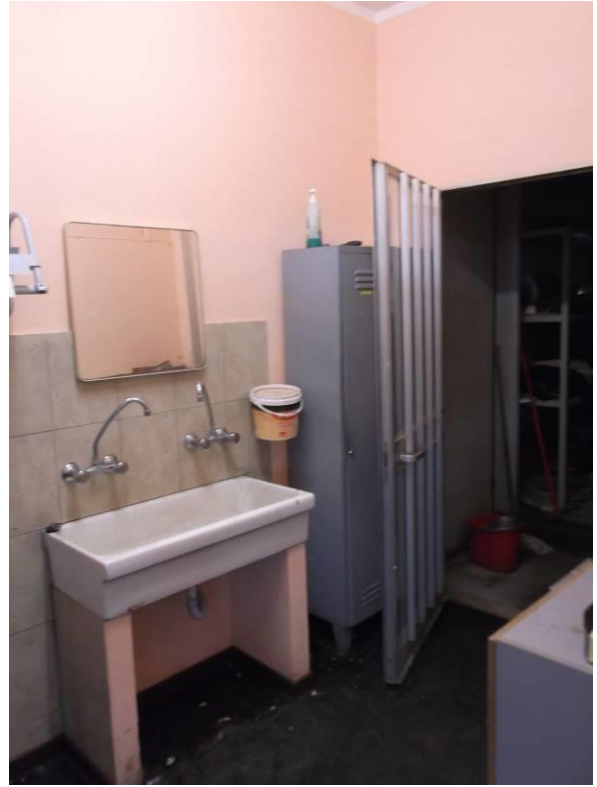
Foto n° 32: veduta interna spogliatoi-bagni

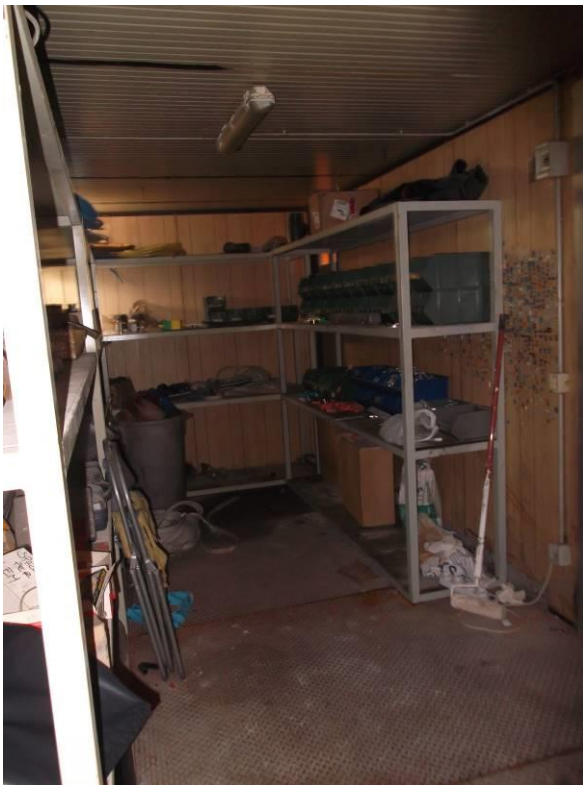
Foto n°33:veduta interna del locale magazzino nel monoblocco prefabbricato addossato alla facciata nord

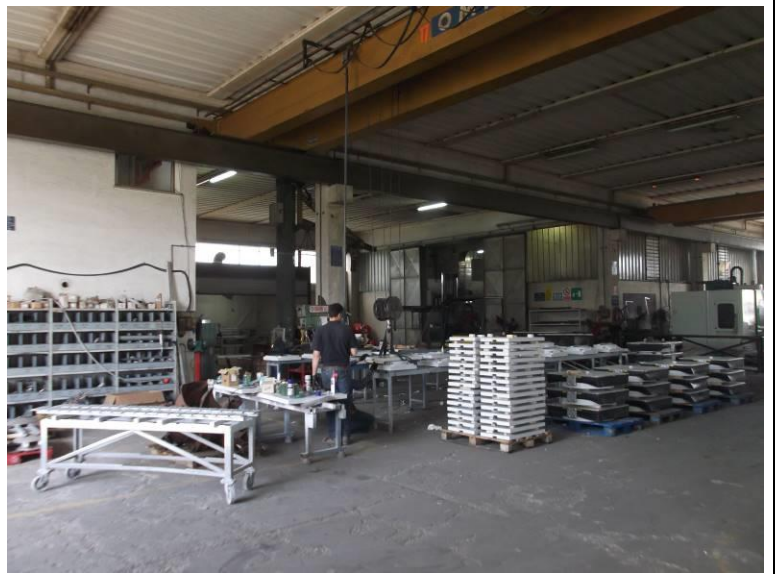
Foto n° 34: veduta interna al capannone settori produttivi

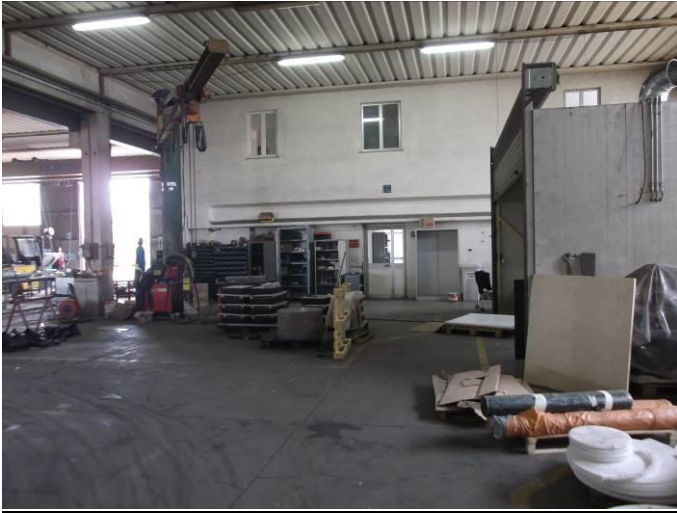
Foto n° 35: veduta interna capannone settori produttivi

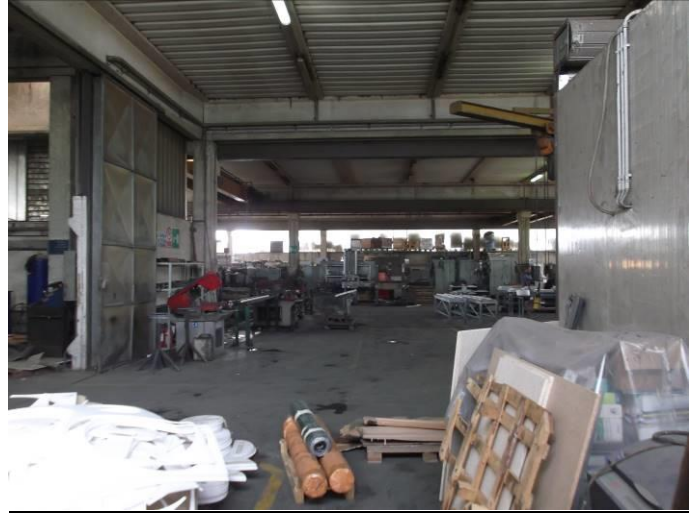
Foto n° 36: veduta interna capannone settori produttivi

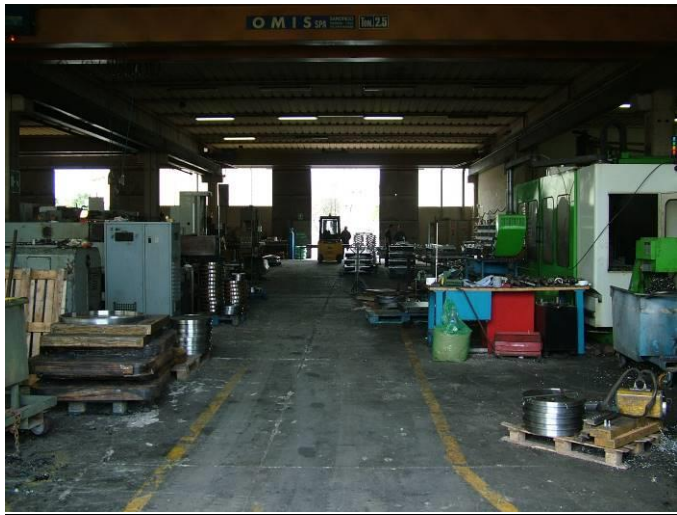
Foto n° 37: veduta interna capannone settori produttivi

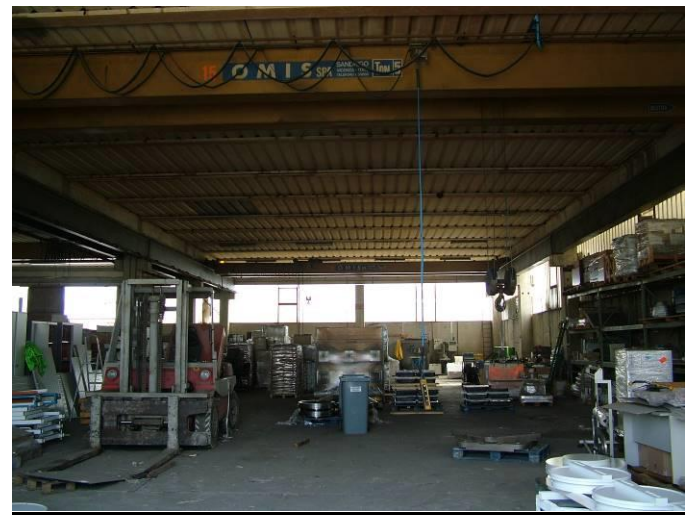
Foto n° 38: veduta interna capannone settori produttivi

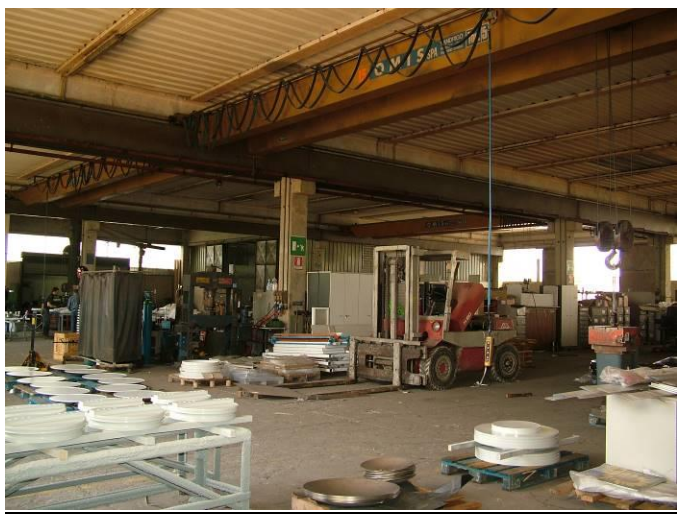
Foto n° 39: veduta interna capannone settori produttivi

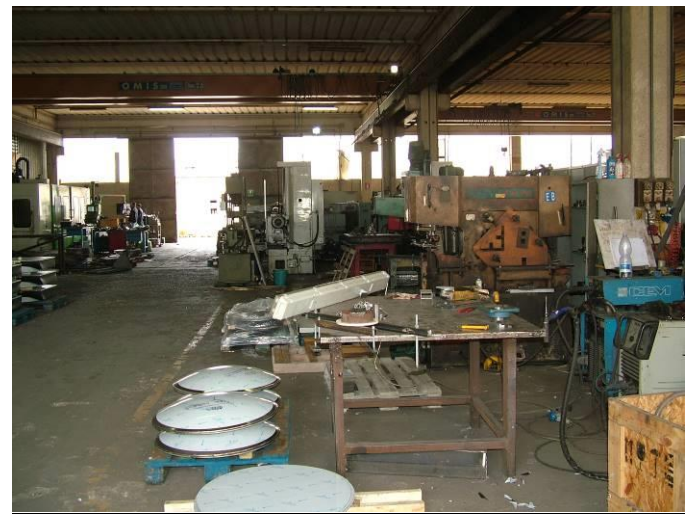
Foto n° 40: veduta interna capannone settori produttivi

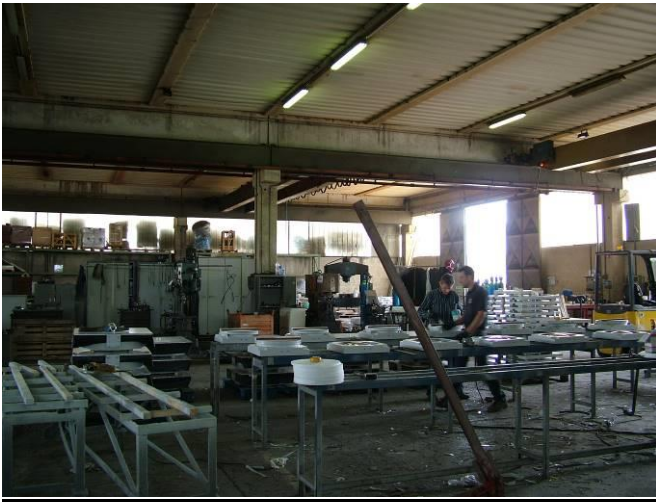
Foto n° 41: veduta interna capannone settori produttivi

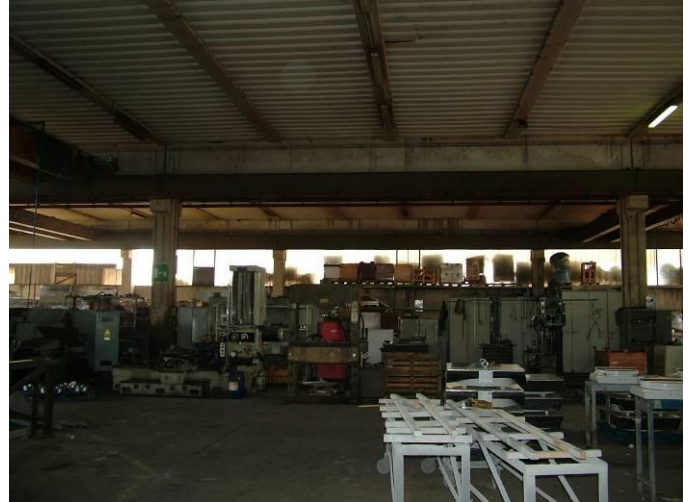
Foto n° 42: veduta interna capannone settori produttivi

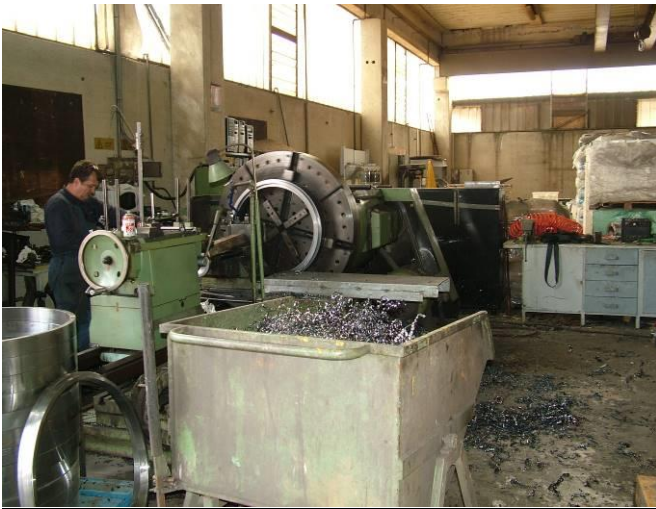
Foto n° 43: veduta interna capannone settori produttivi

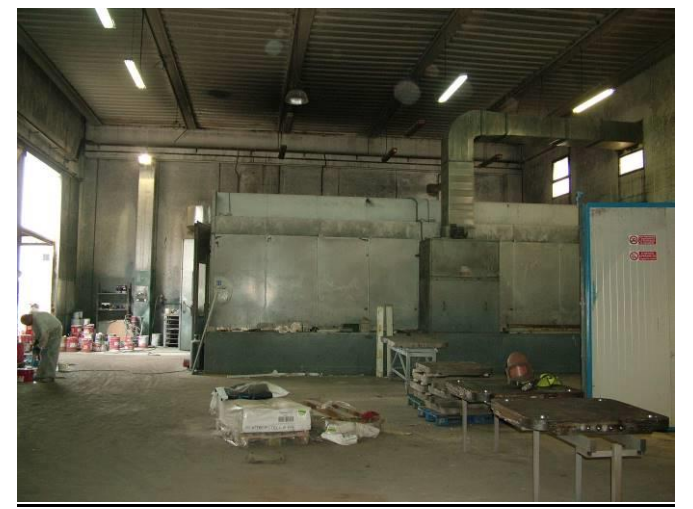
Foto n° 44: veduta interna capannone settori produttivi

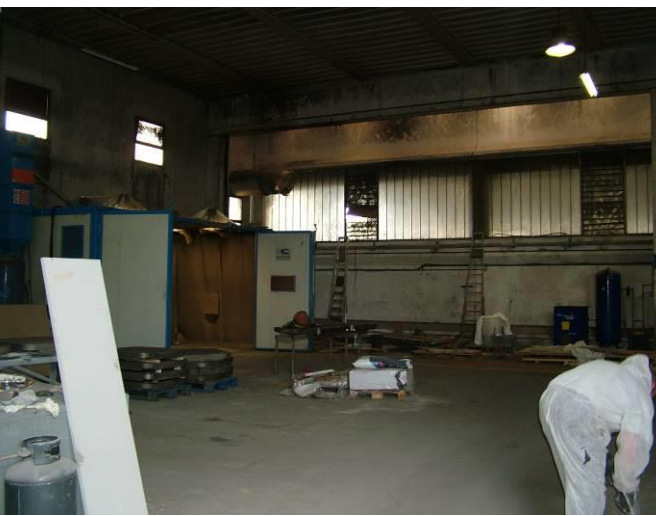
Foto n° 45: veduta interna capannone settori produttivi

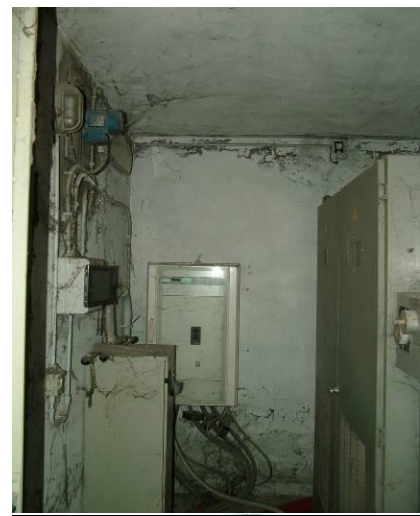
Foto n° 46: veduta interna cabina elettrica dell'opificio
