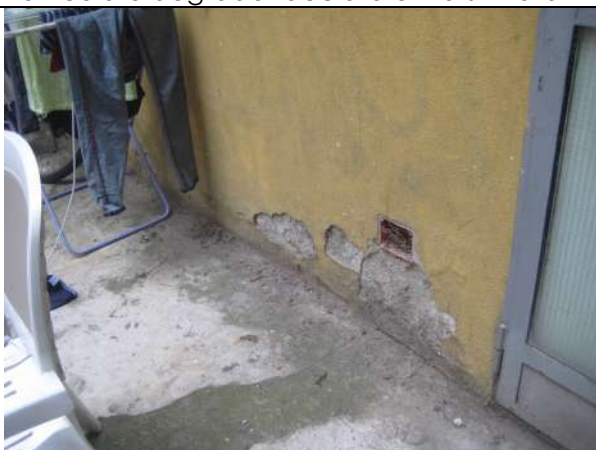
Particolare degrado facciata unità stimata	Ingresso unità oggetto di stima
