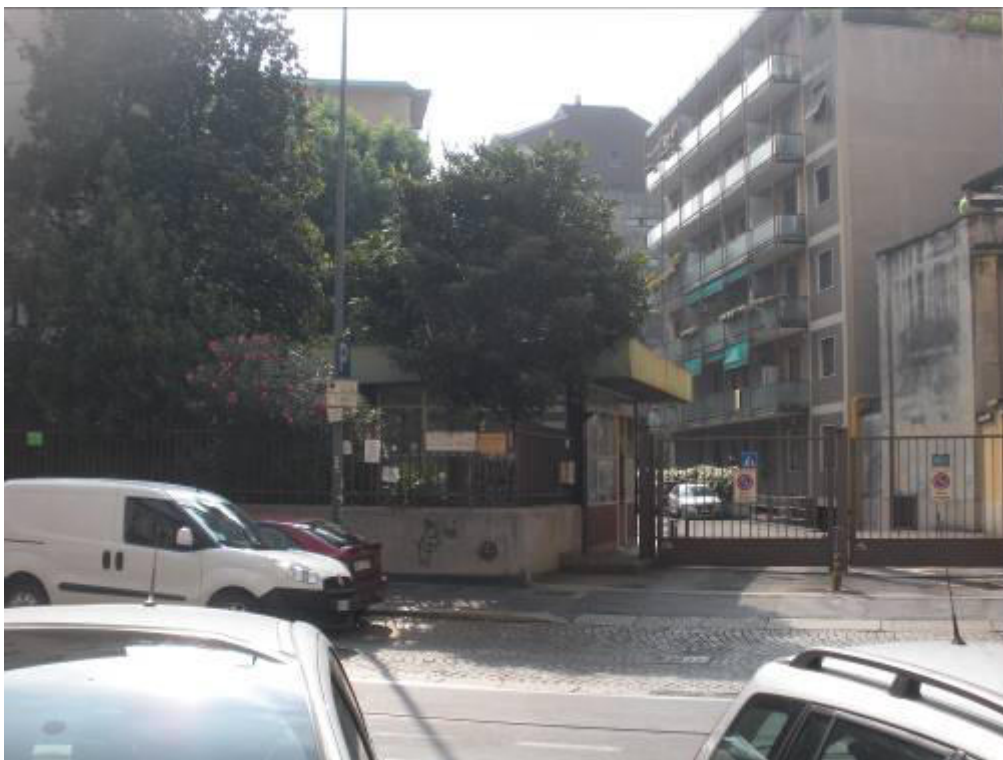
Fotografia 01 – Ingresso da via Venini 46 con edificio portineria.

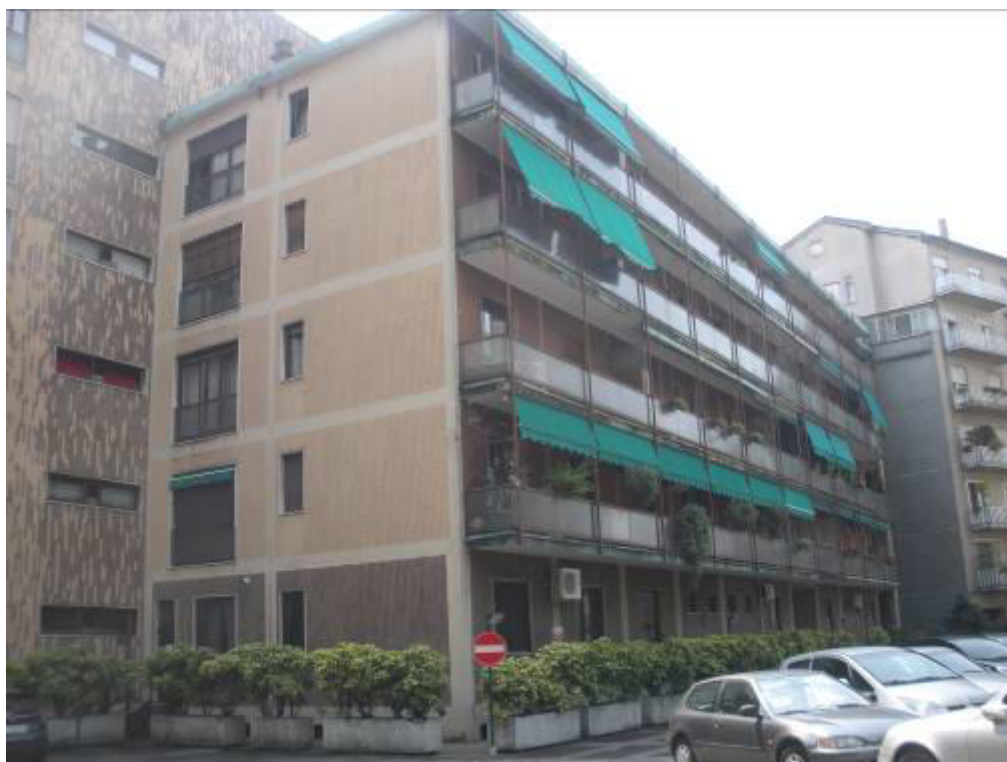
Fotografia 02– Facciata principale e laterale dell’edificio in cui è posto l’appartamento pignorato.

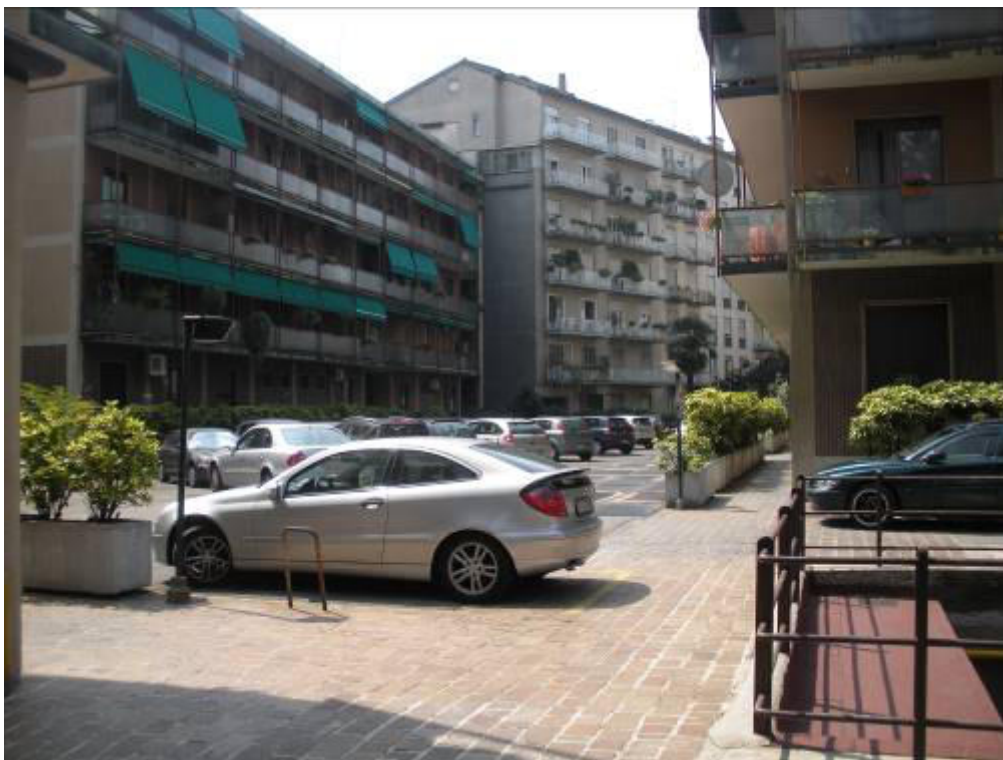
Fotografia 03 – Cortile interno /1.

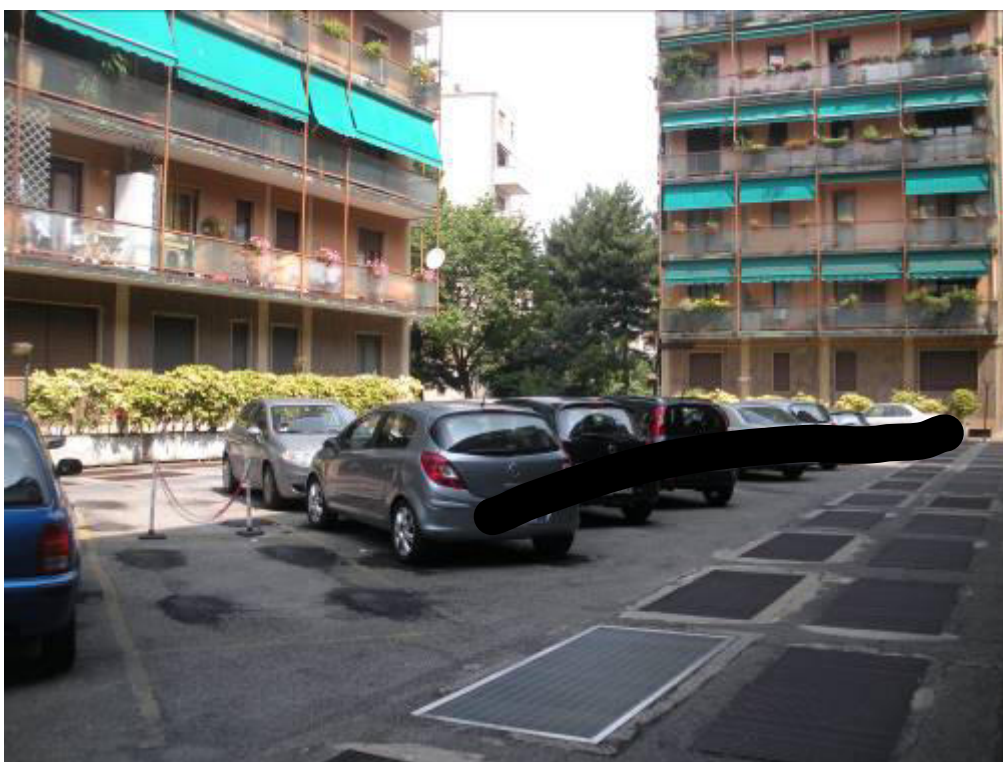
Fotografia 04 – Cortile interno/2.

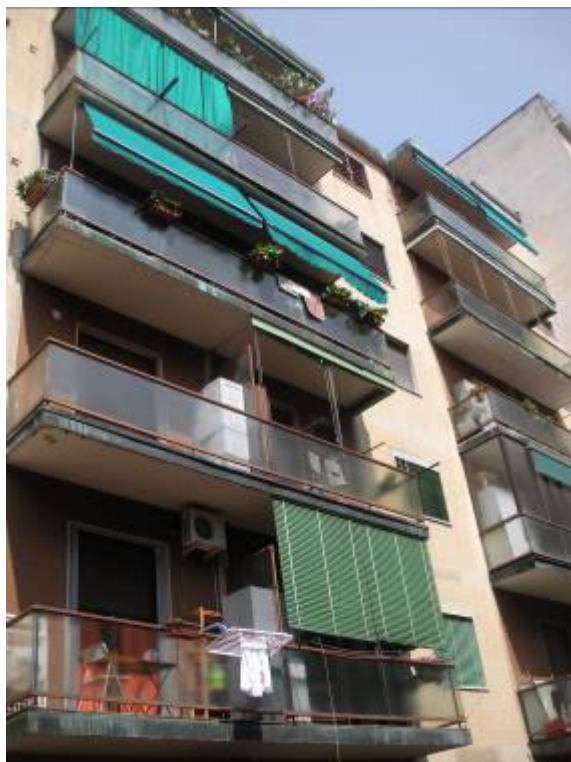
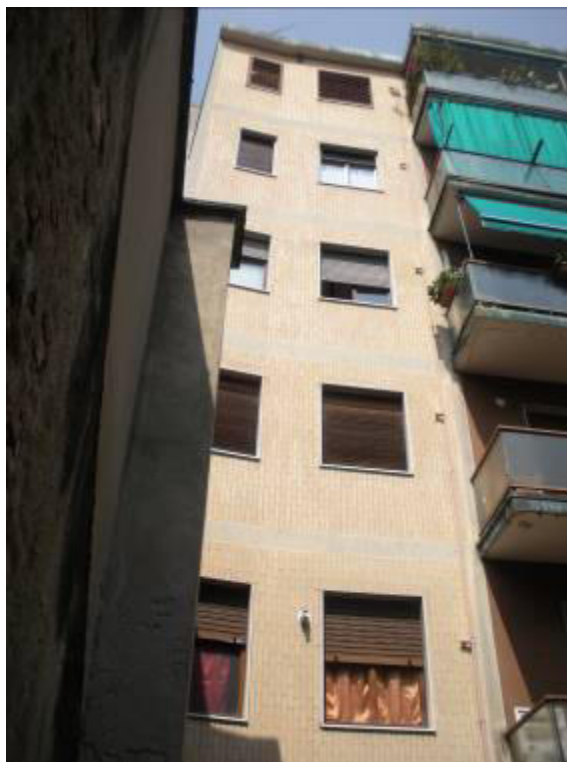
Fotografie 05-06 – Facciata posteriore dell'edificio.

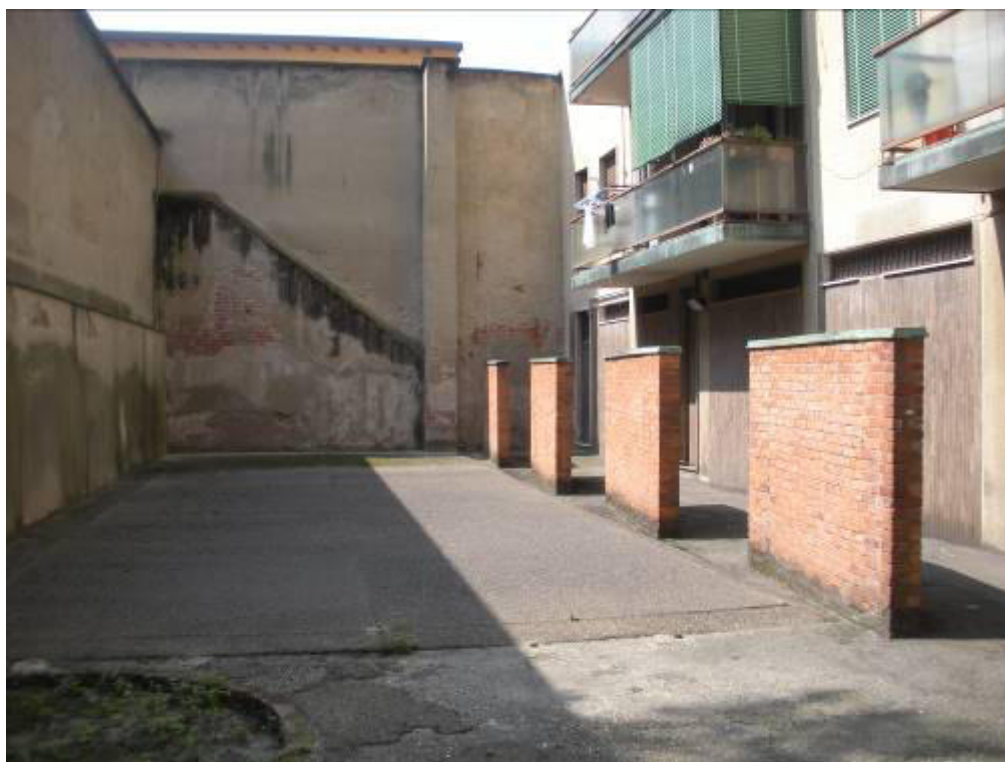
Fotografia 07 – Cortile posteriore.

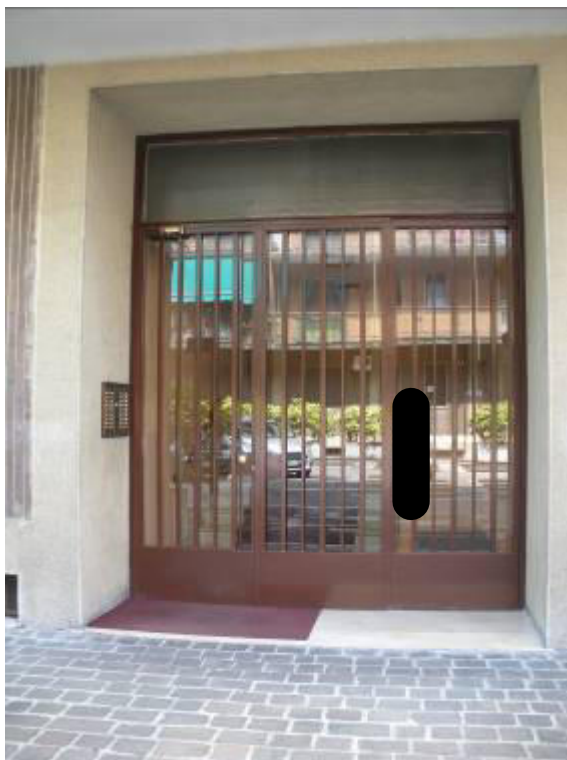
Fotografia 08 – Ingresso dell'edificio

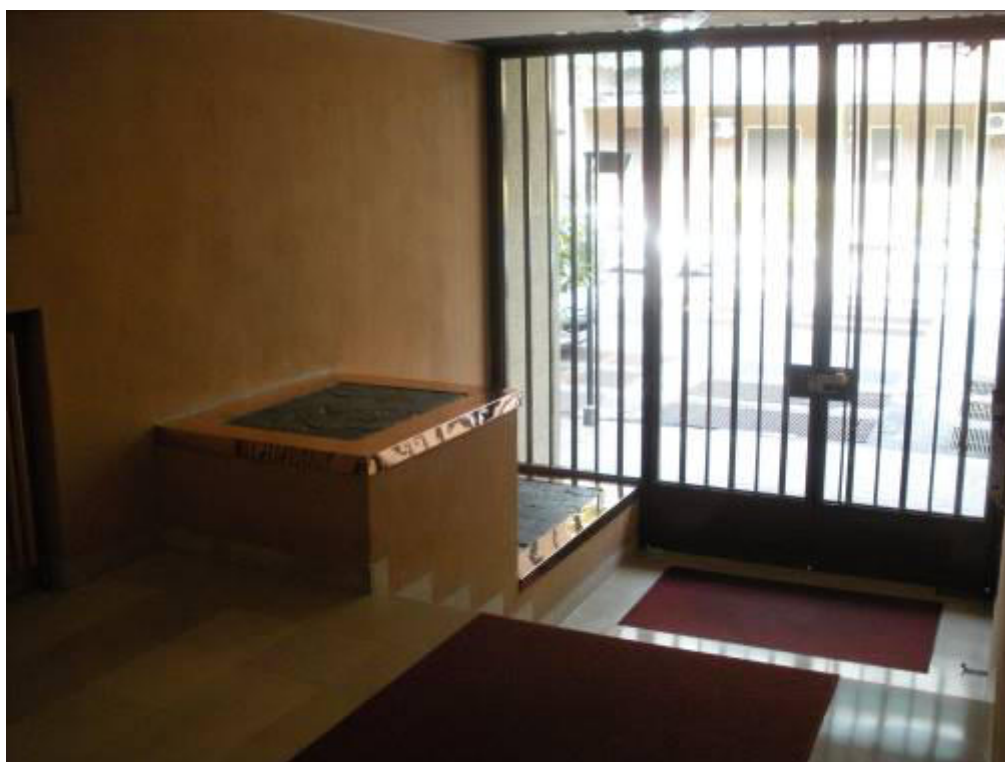
Fotografia 09 – Atrio d'ingresso

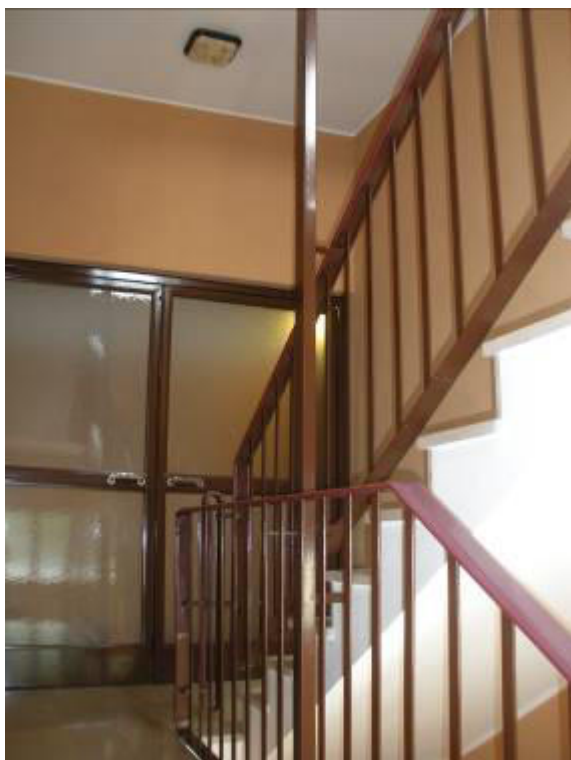
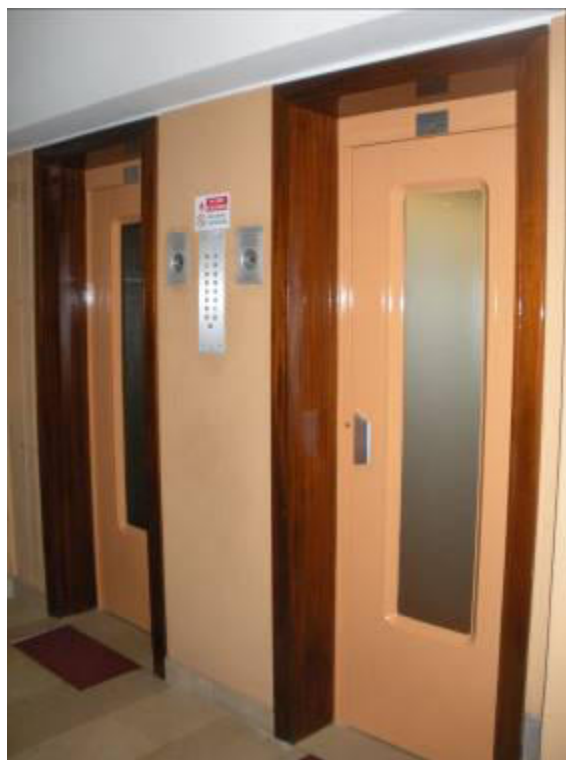
Fotografie 10 – 11 – Vano scala e ascensore.

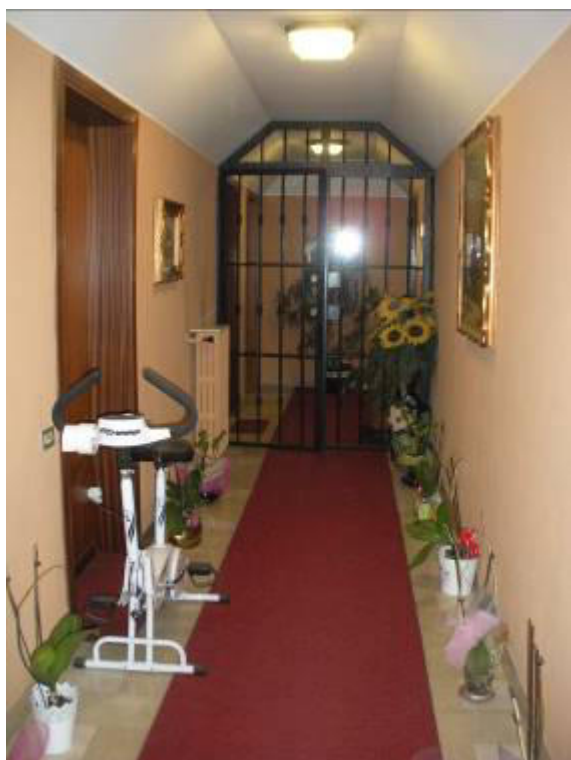
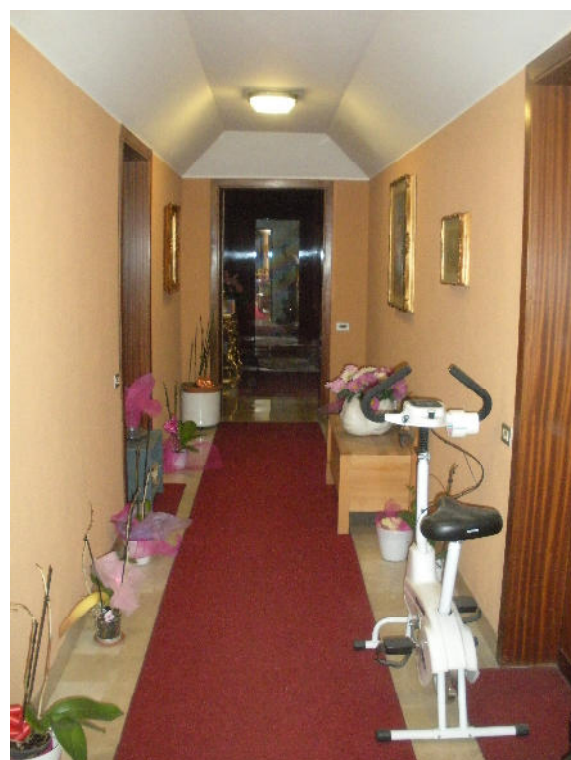
Fotografie 12-13 - Pianerottolo d'ingresso all'appartamento: uscendo dall'ascensore il pianerottolo comune conduce, attraversando il cancello in ferro visibile nella fotografia, verso il pianerottolo privato dell'appartamento.

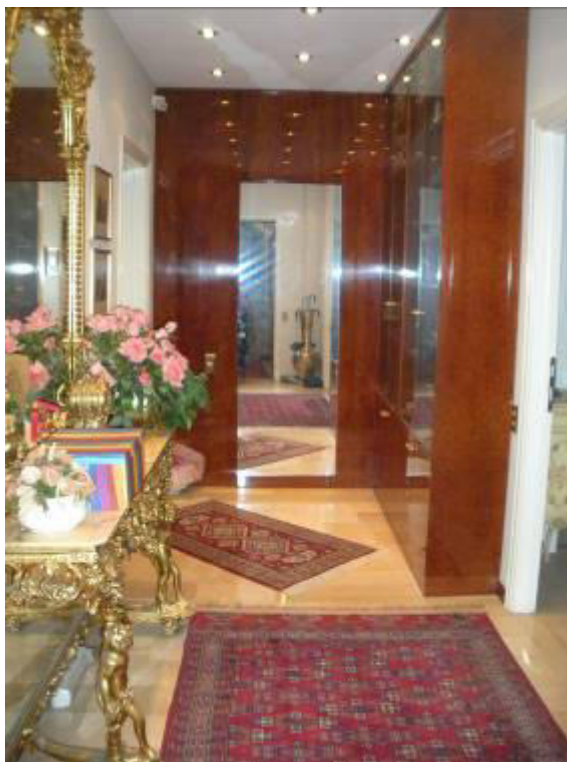
Fotografia 14 – ingresso appartamento.

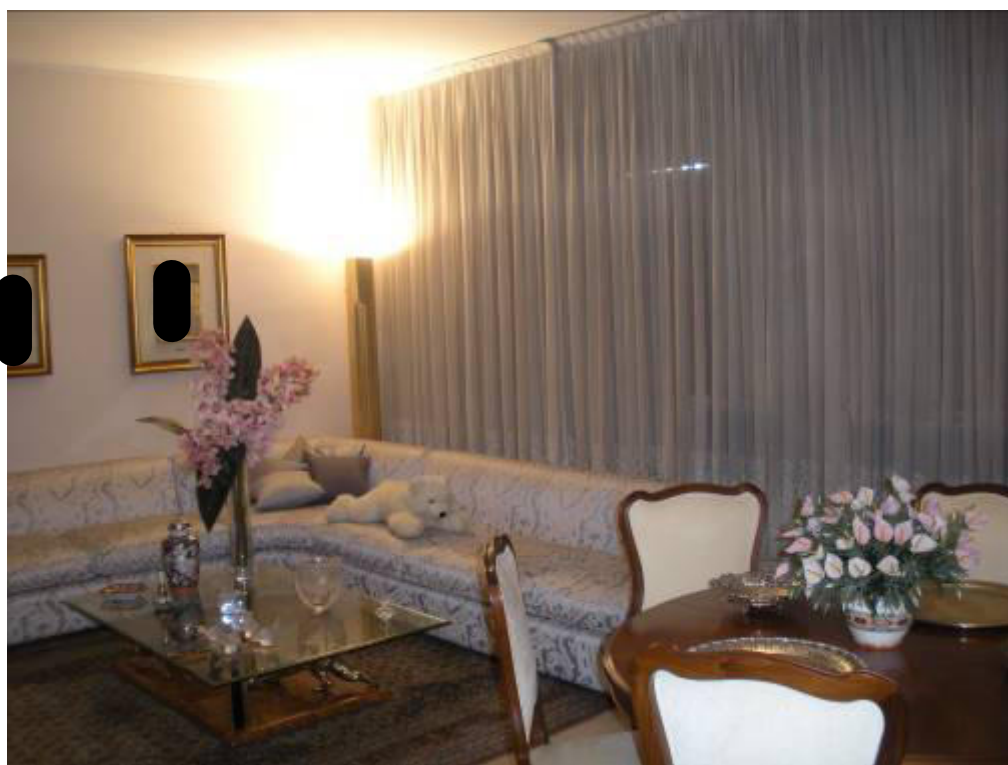
Fotografia 15 – Soggiorno/1

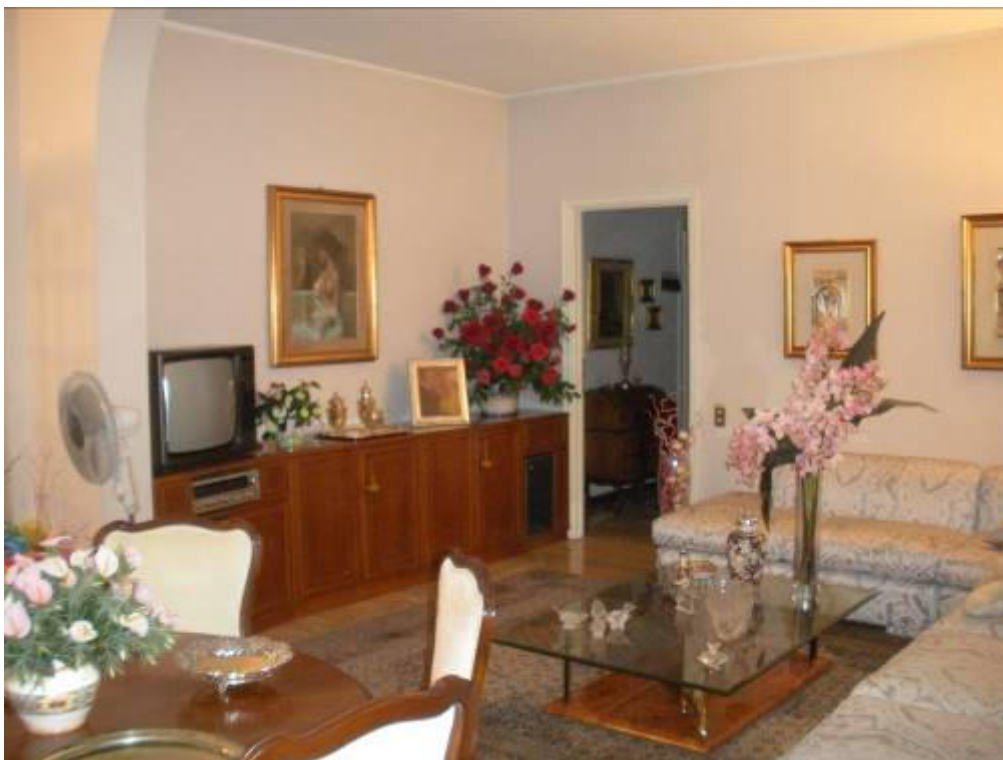
Fotografia 16 - Soggiorno/2

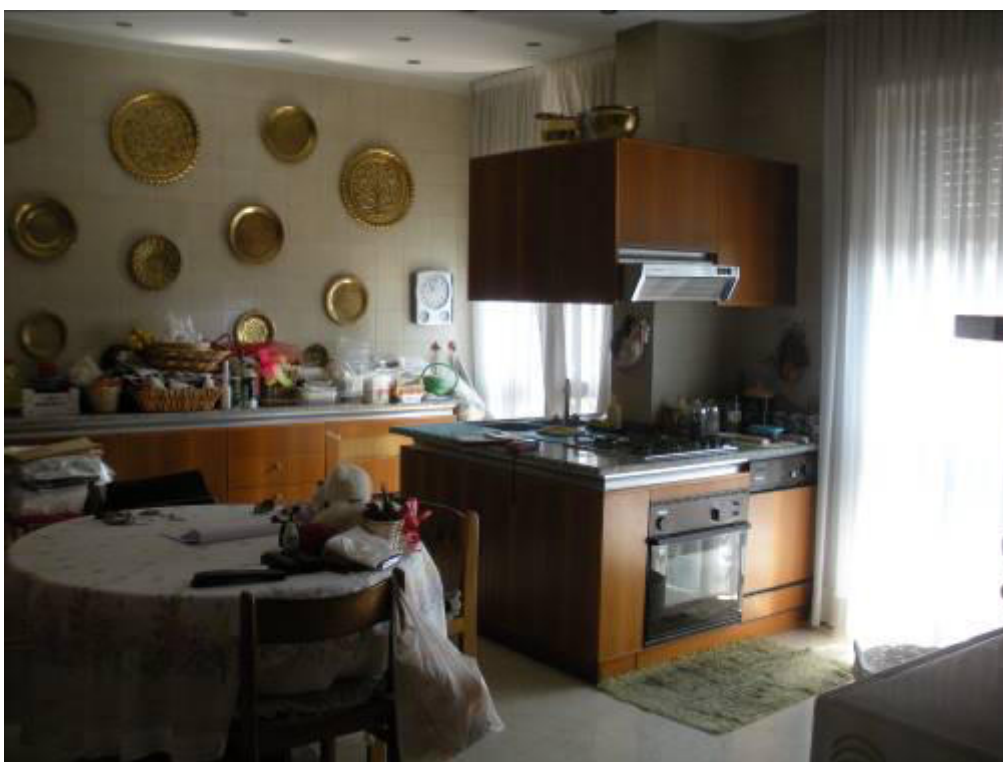
Fotografia 17 – Cucina

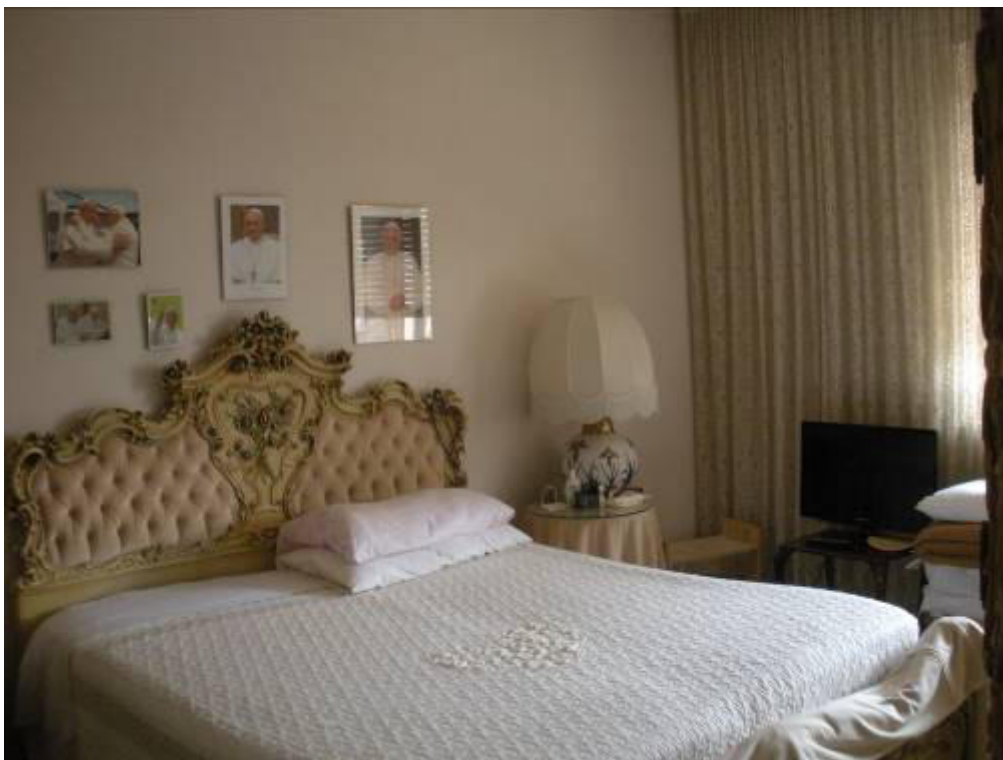
Fotografia 18 – Camera matrimoniale principale.

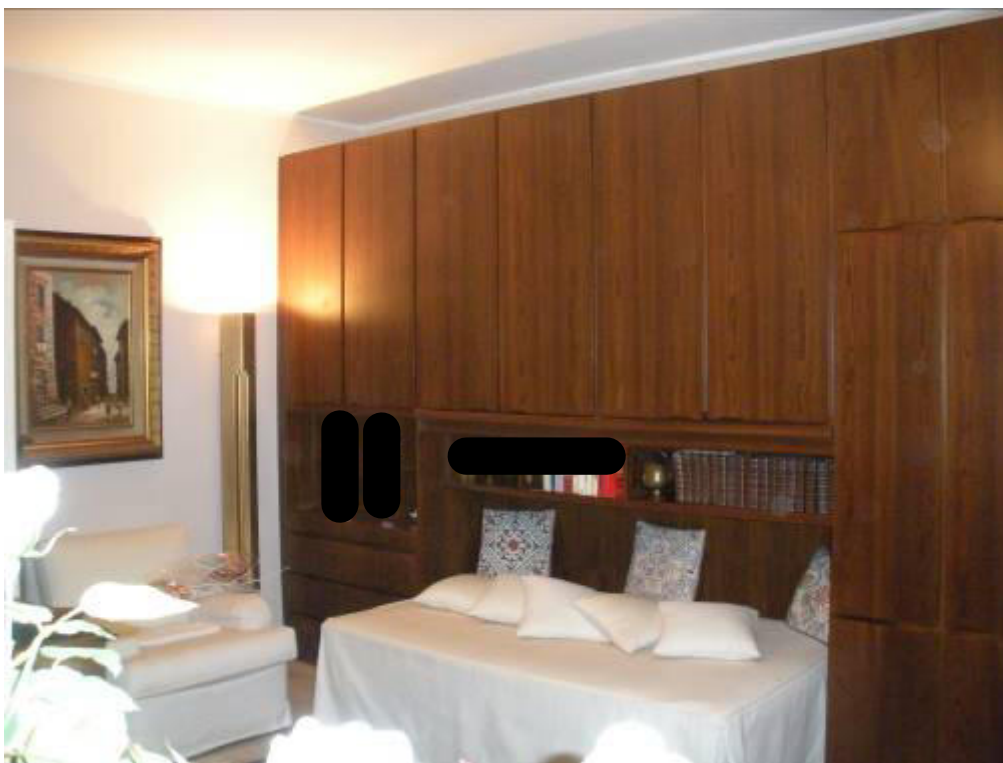
Fotografia 19 – Seconda Camera.

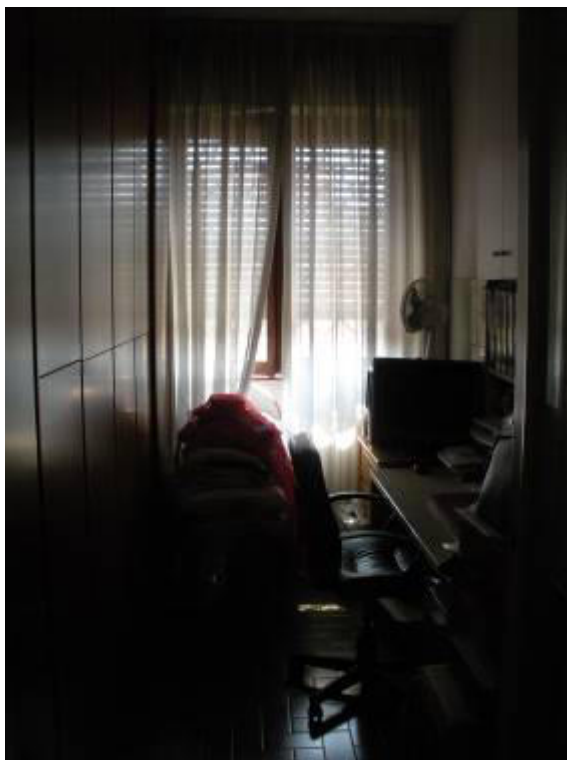
Fotografia 20 – Studio raggiungibile dalla cucina (chiamato cabina armadio nella planimetria).

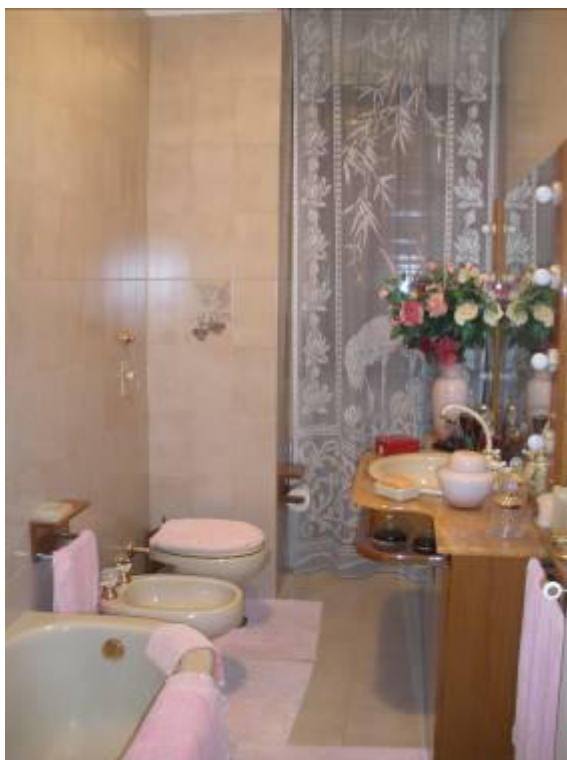
Fotografia 21 – Primo Bagno in prossimità della camera matrimoniale.

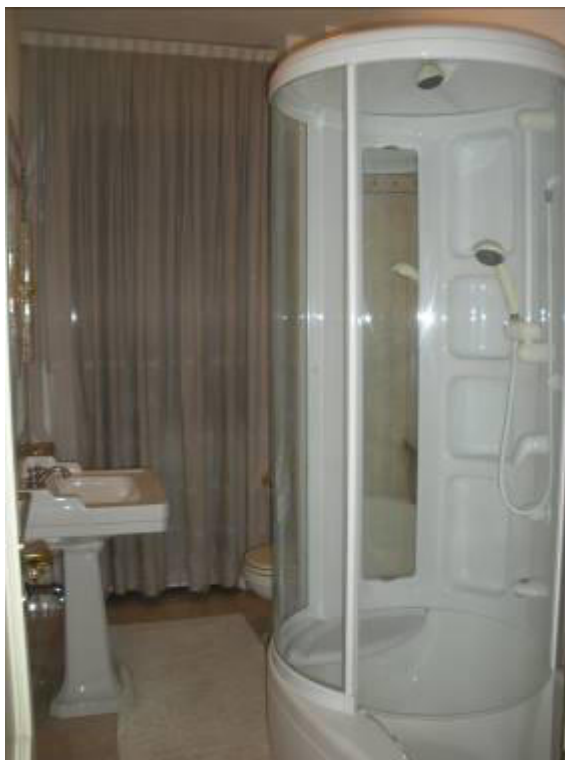
Fotografia 22 – Secondo Bagno in prossimità della seconda camera.

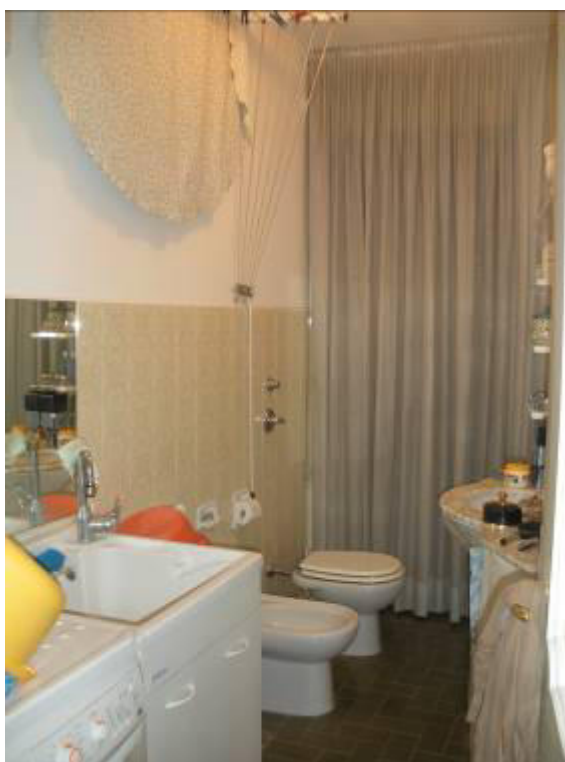
Fotografia 23 – Terzo Bagno in prossimità della della cucina.

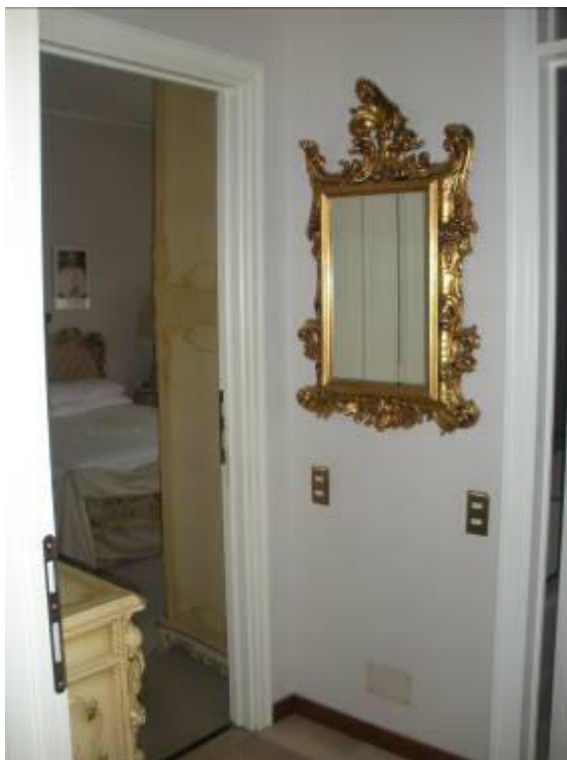
Fotografia 24 – Disimpegno camera matrimoniale

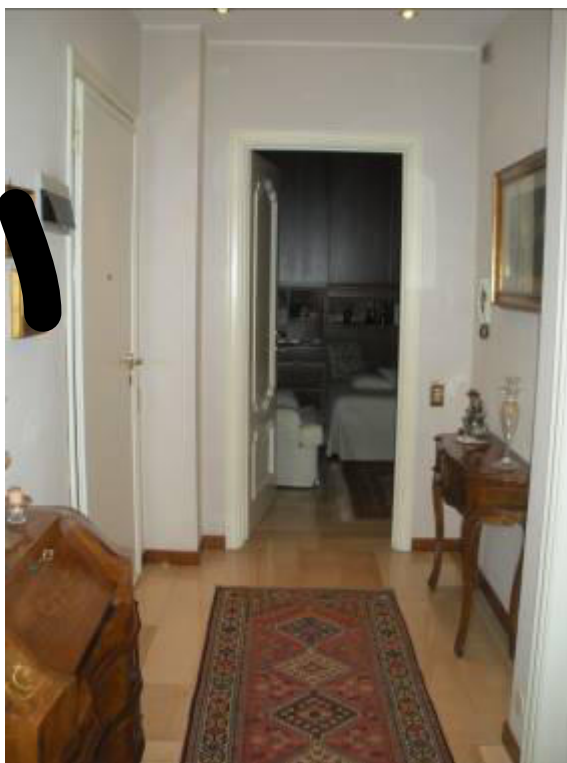
Fotografia 25 – Disimpegno verso seconda camera (con secondo ingresso dell'appartamento da porta blindata).

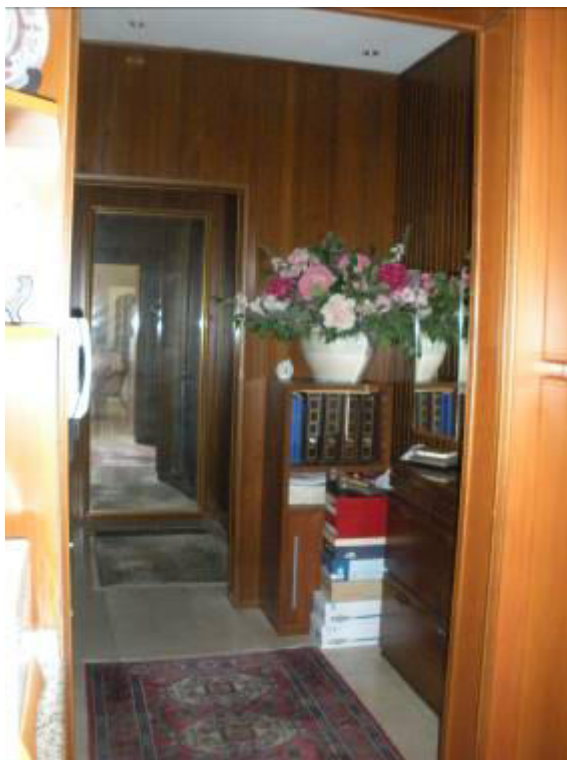
Fotografia 26 – Disimpegno tra cucina e locale “cabina armadio” usato come studio

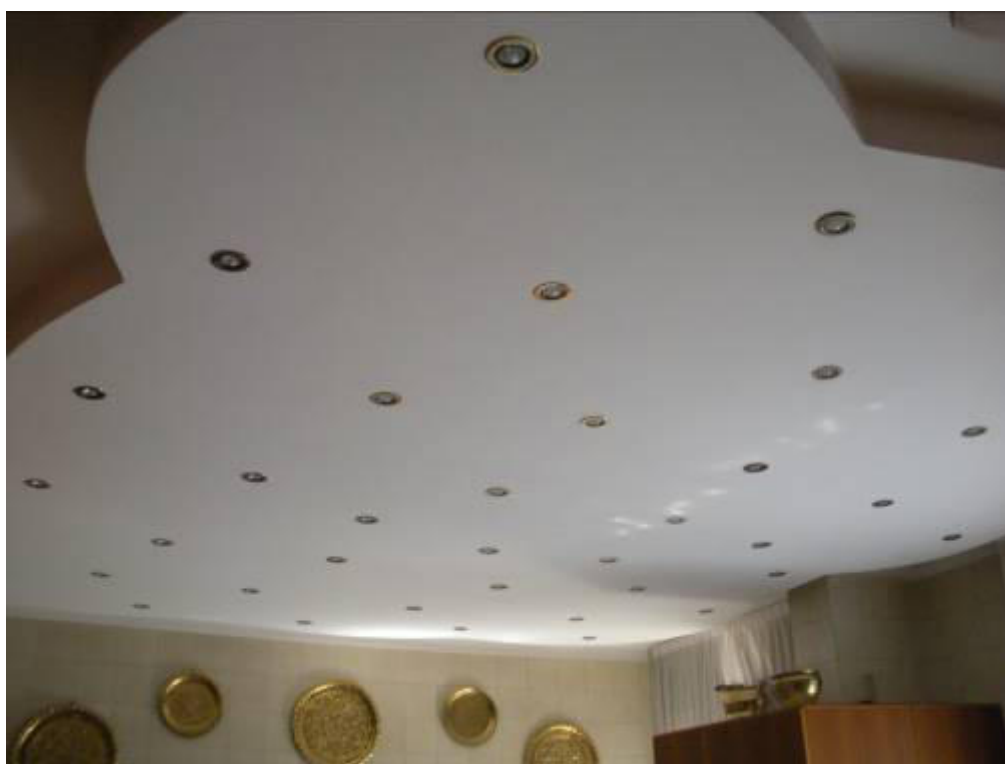
Fotografia 27 – Particolare soffitto cucina

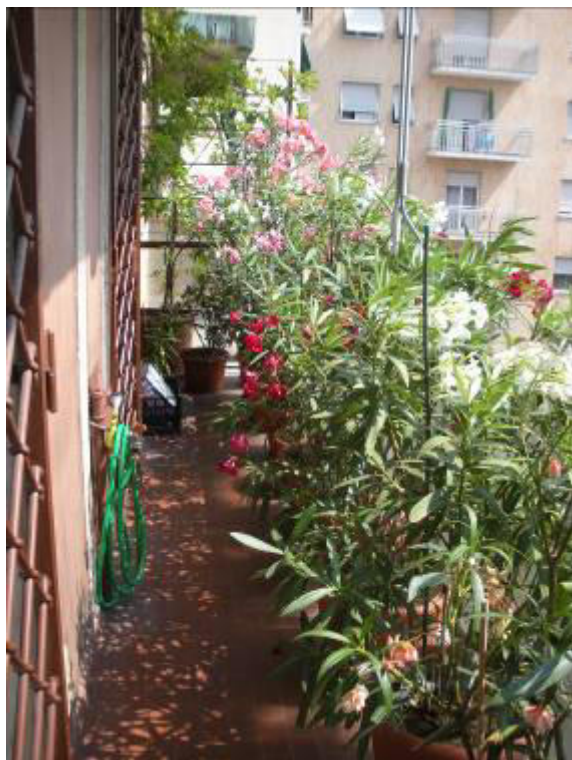
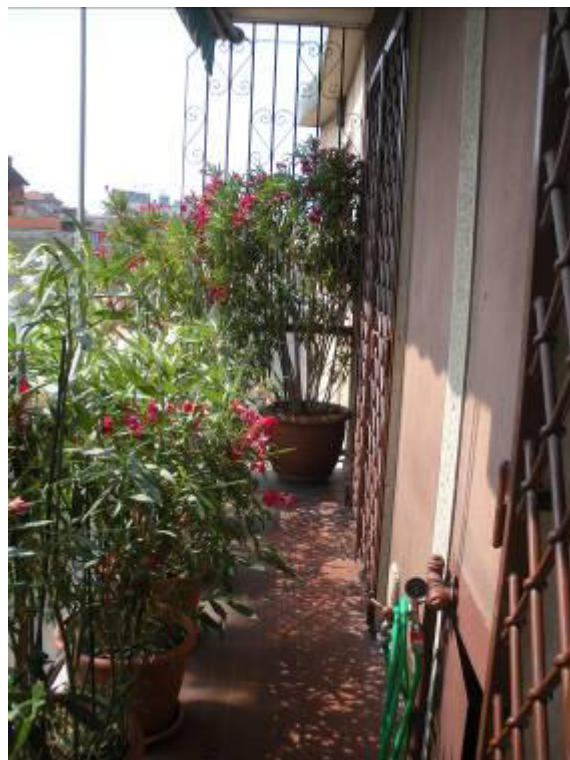
Fotografie 28-29 – Balcone cucina.

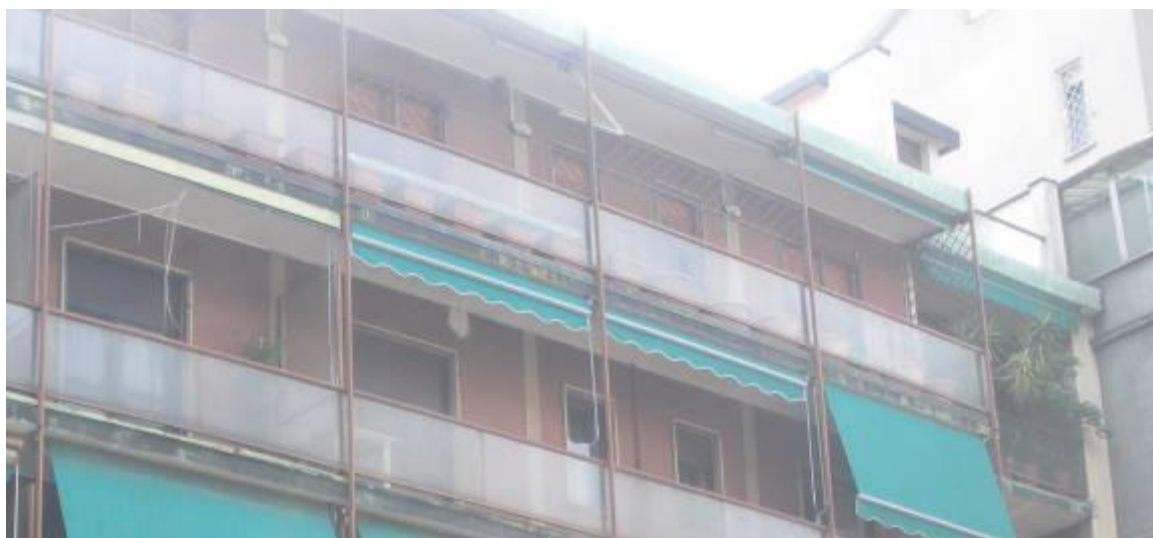
Fotografia 30 – Balcone soggiorno visto dal cortile.

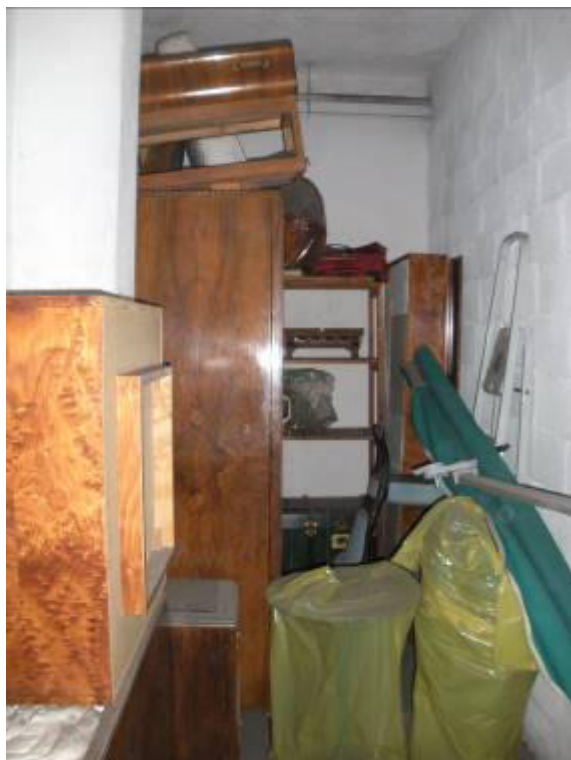
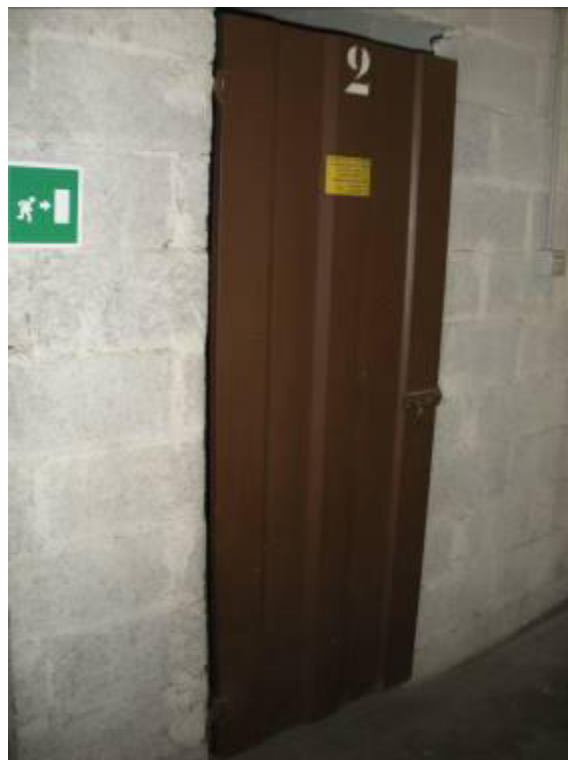
Fotografie 31-32 – Cantina identificata con il n. 2 (vicina al vano scala).

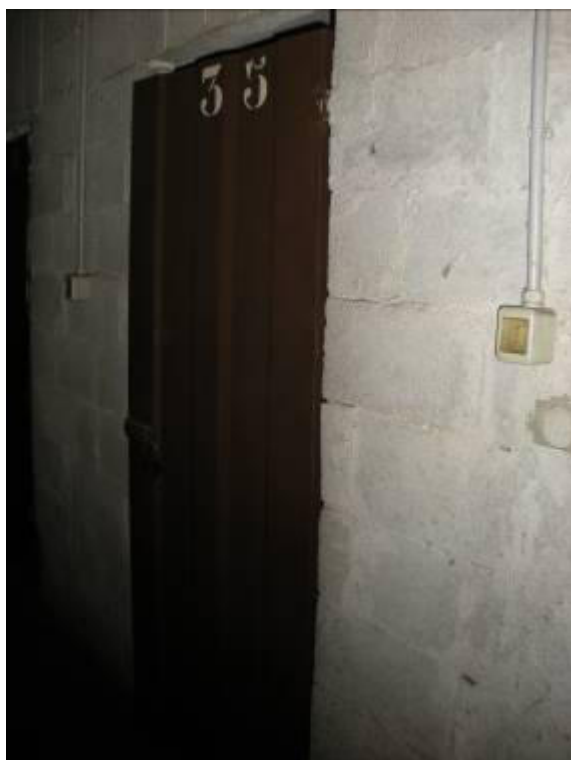
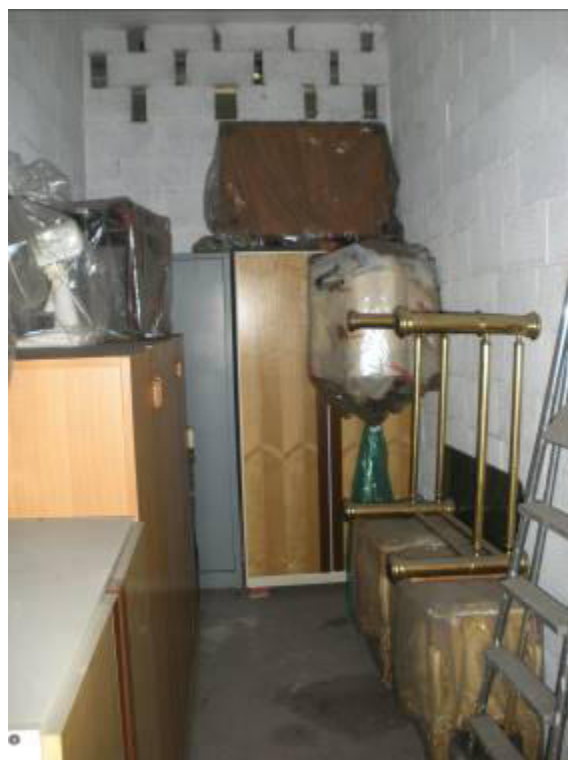
Fotografie 33-34 – Cantina identificata con il n. 35.

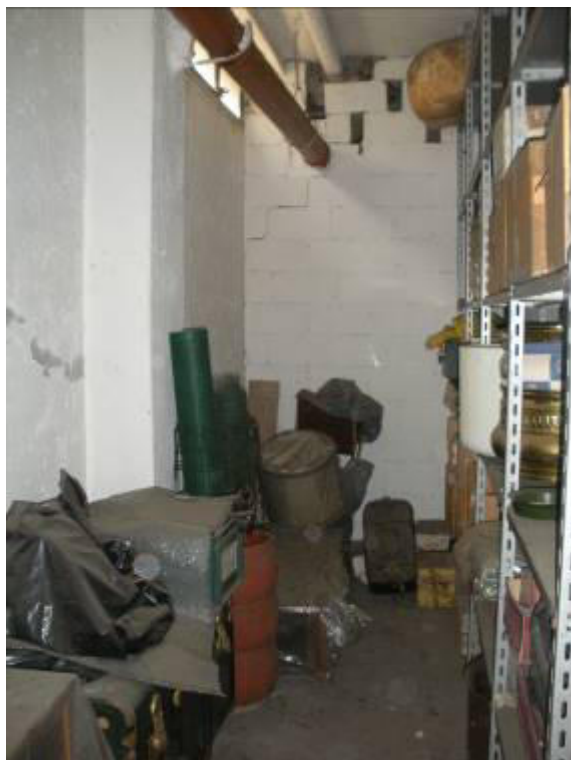
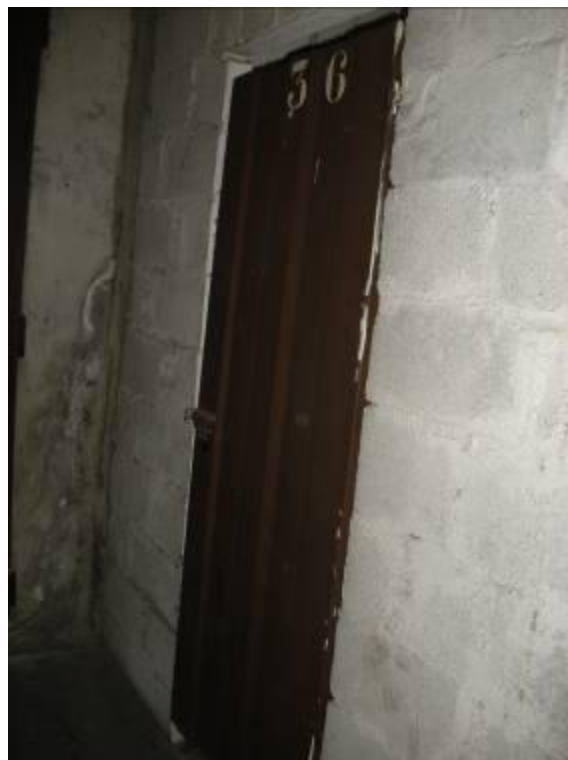
Fotografie 35-36 – Cantina identificata con il n. 36.

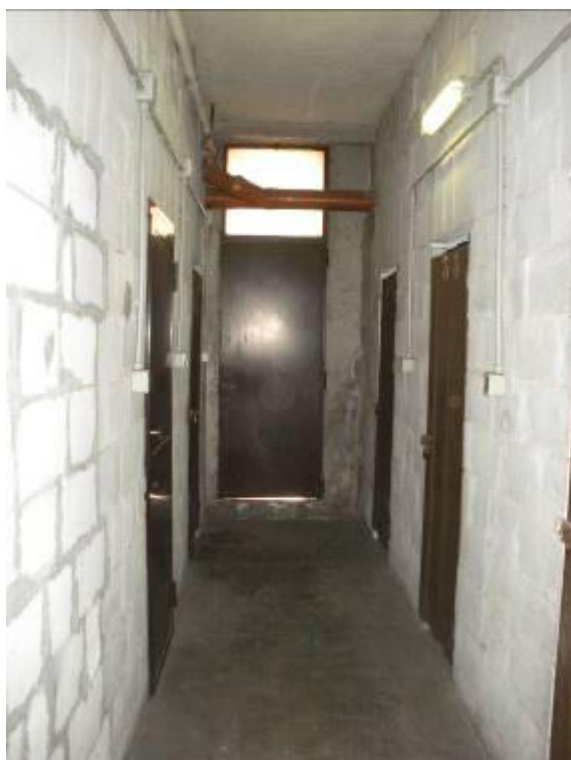
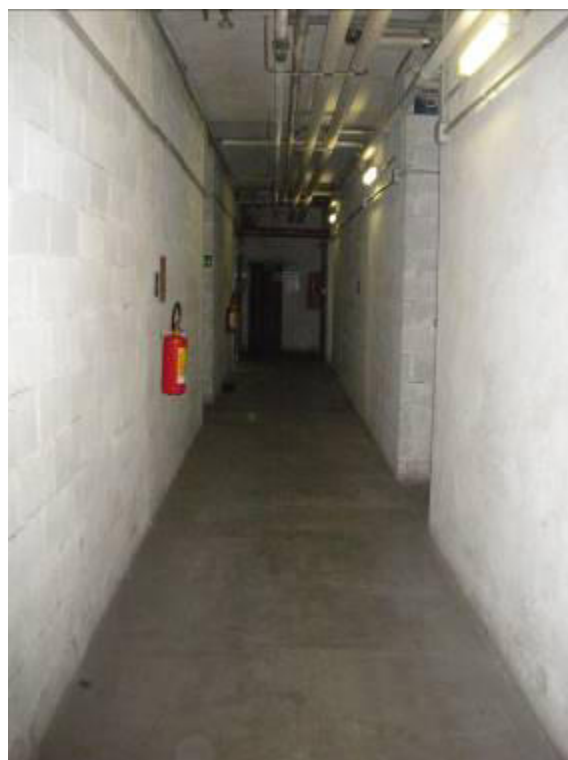
Fotografie 37-38 – Corridoi cantine.

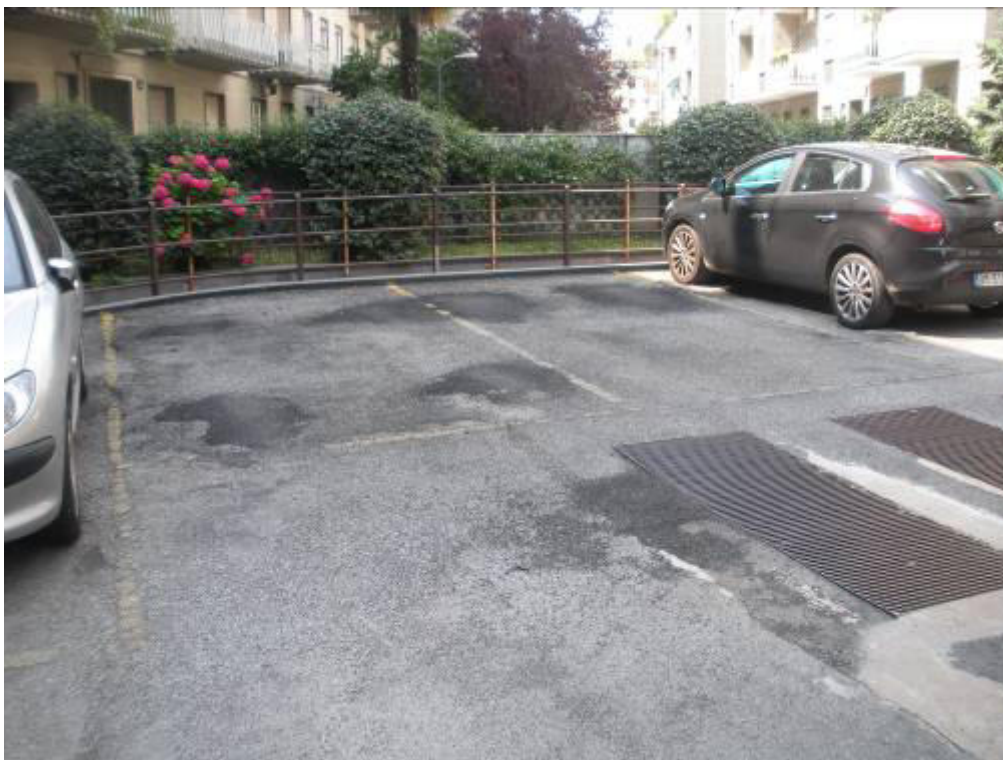
Fotografia 39 – Posti auto 36-37 (subalterni 23 e 24)

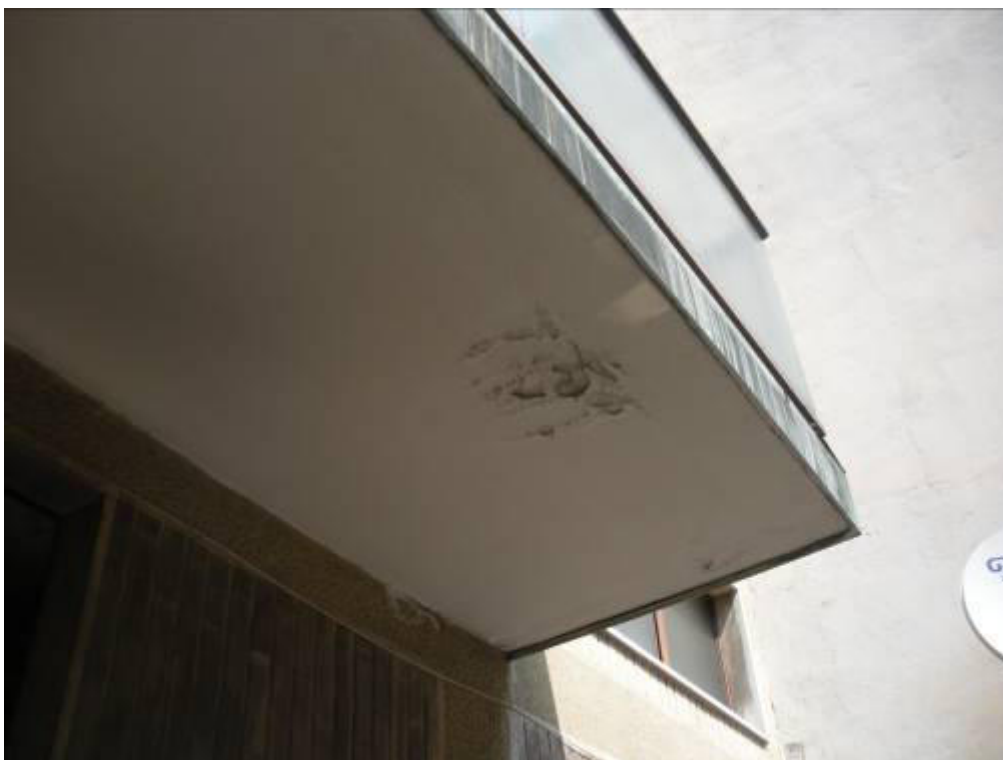
Fotografia 40 – Alcuni segni di degrado sui sotto-balconi.
