Tribunale di Milano

PROCEDURA DI ESECUZIONE IMMOBILIARE

RG 1033/2020

RELAZIONE DI STIMA - SECONDA INTEGRAZIONE
LOTTO UNICO: Unità immobiliare in Bresso (MI), via Contardo Ferrini n. 28

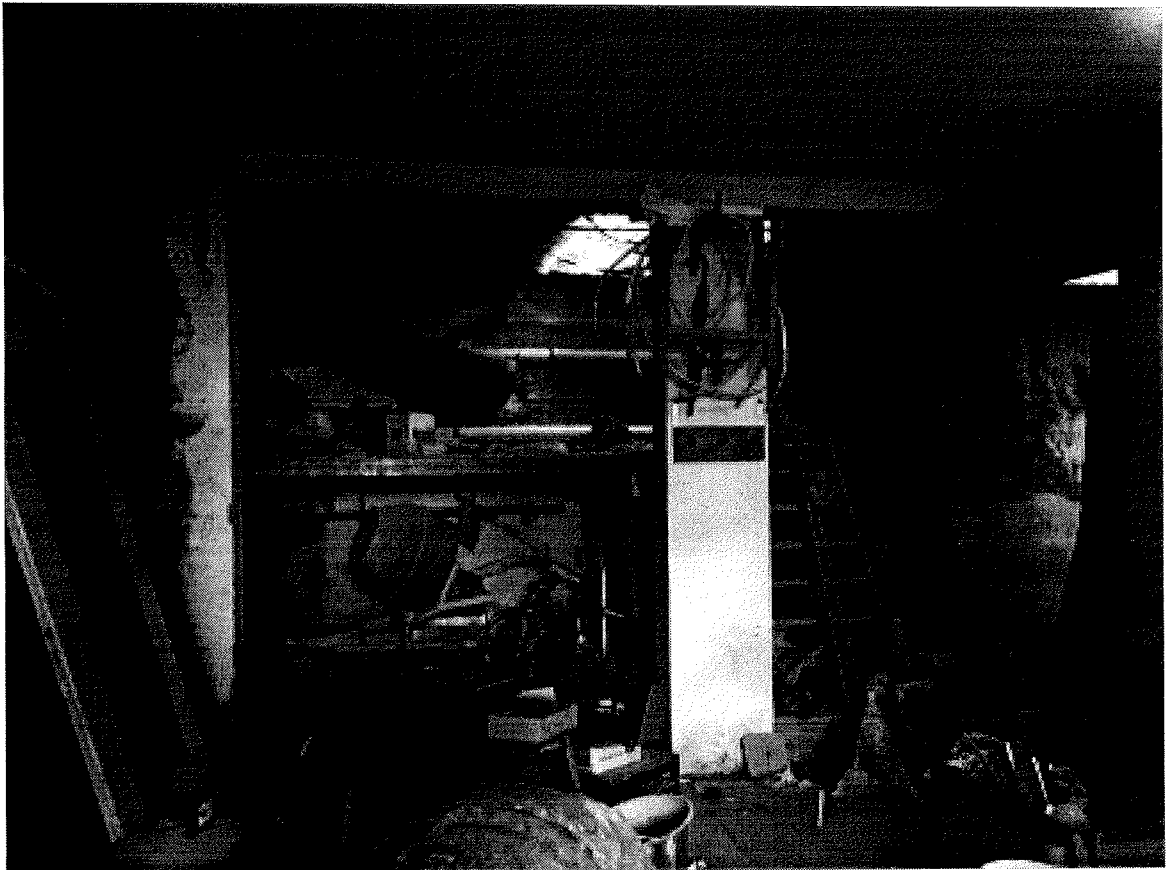
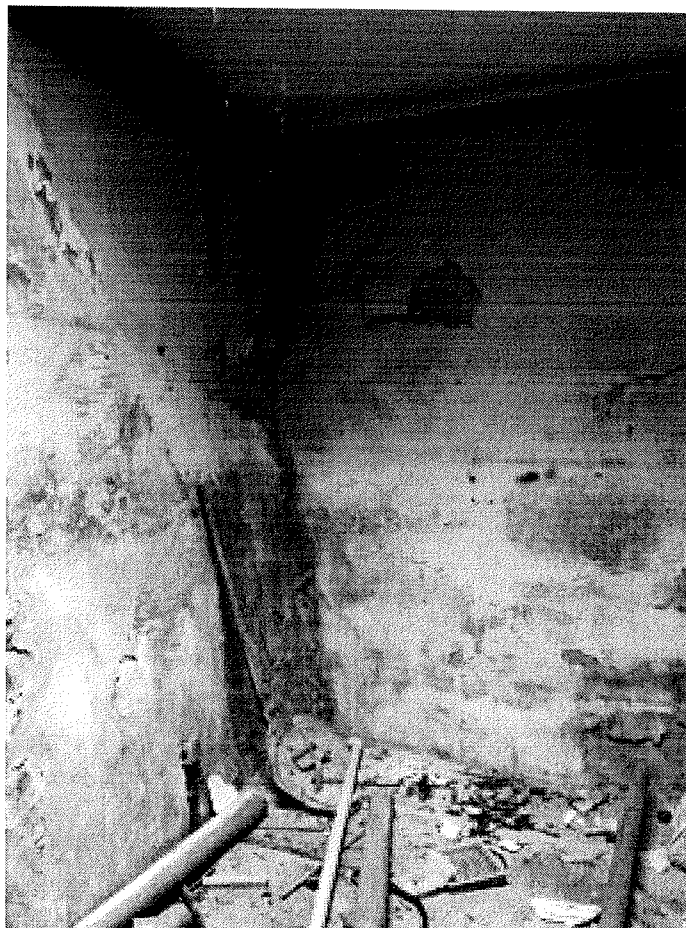
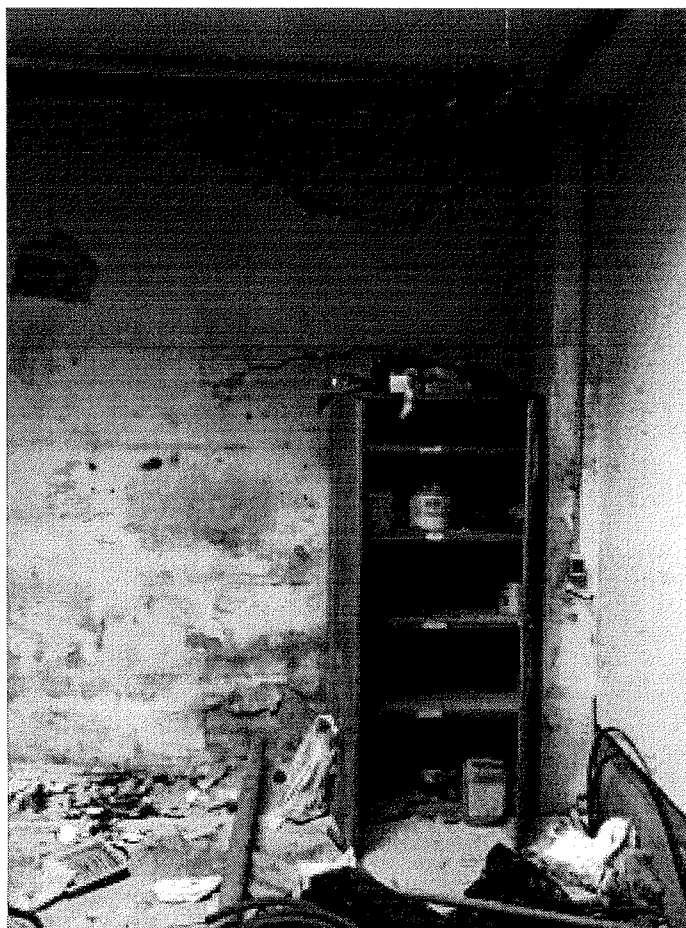
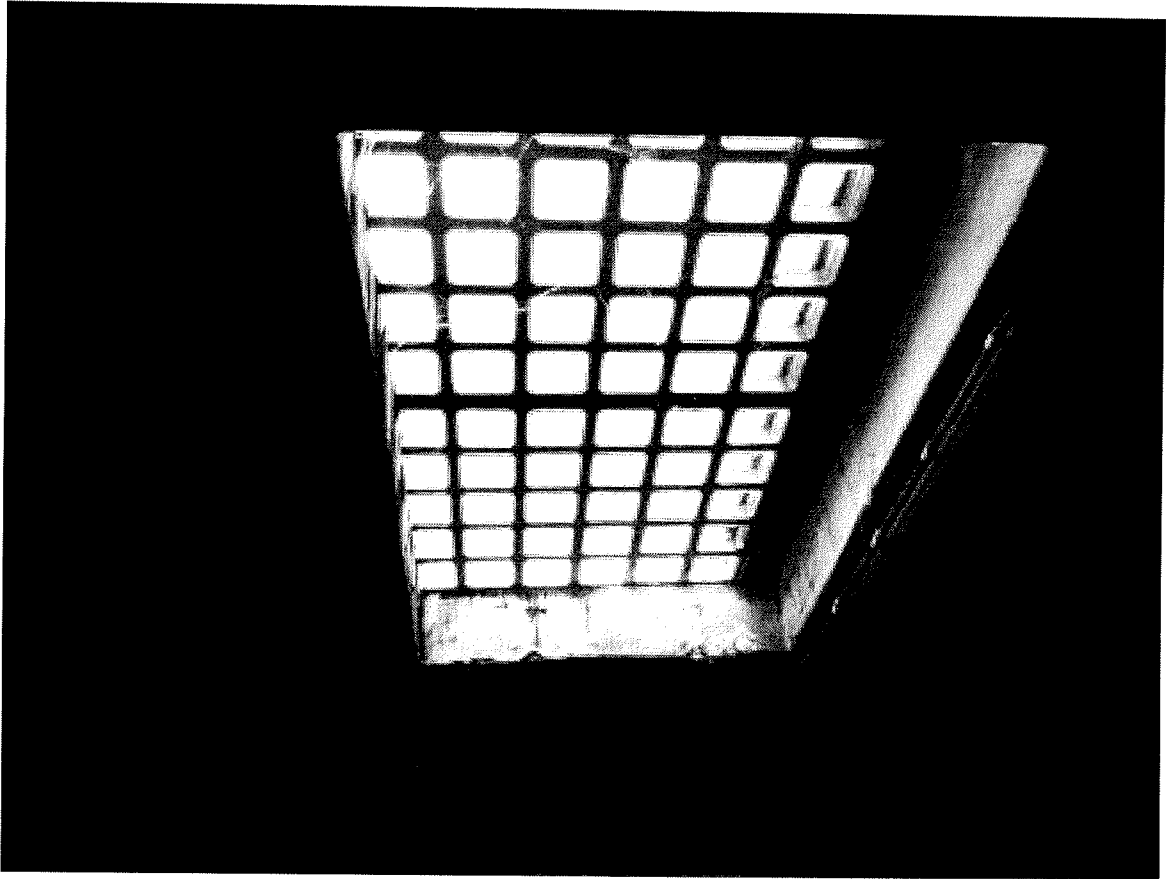
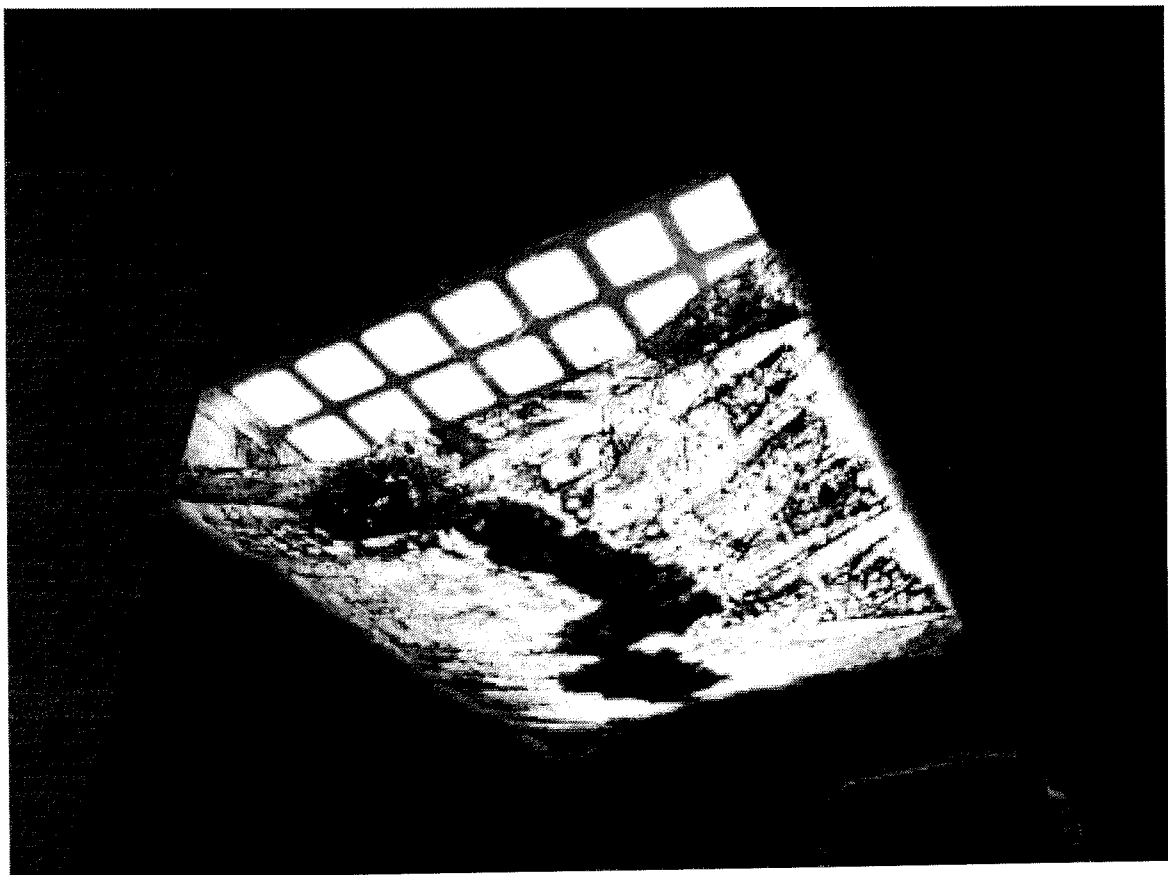
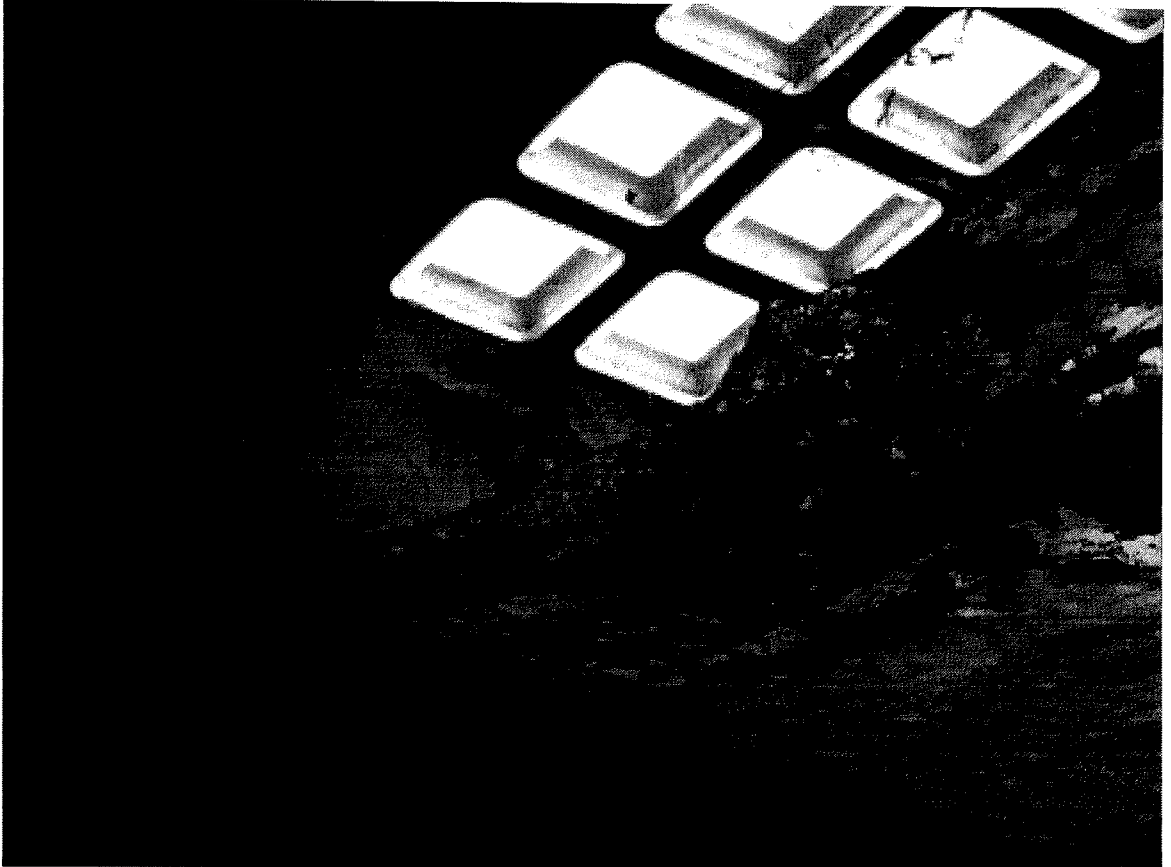
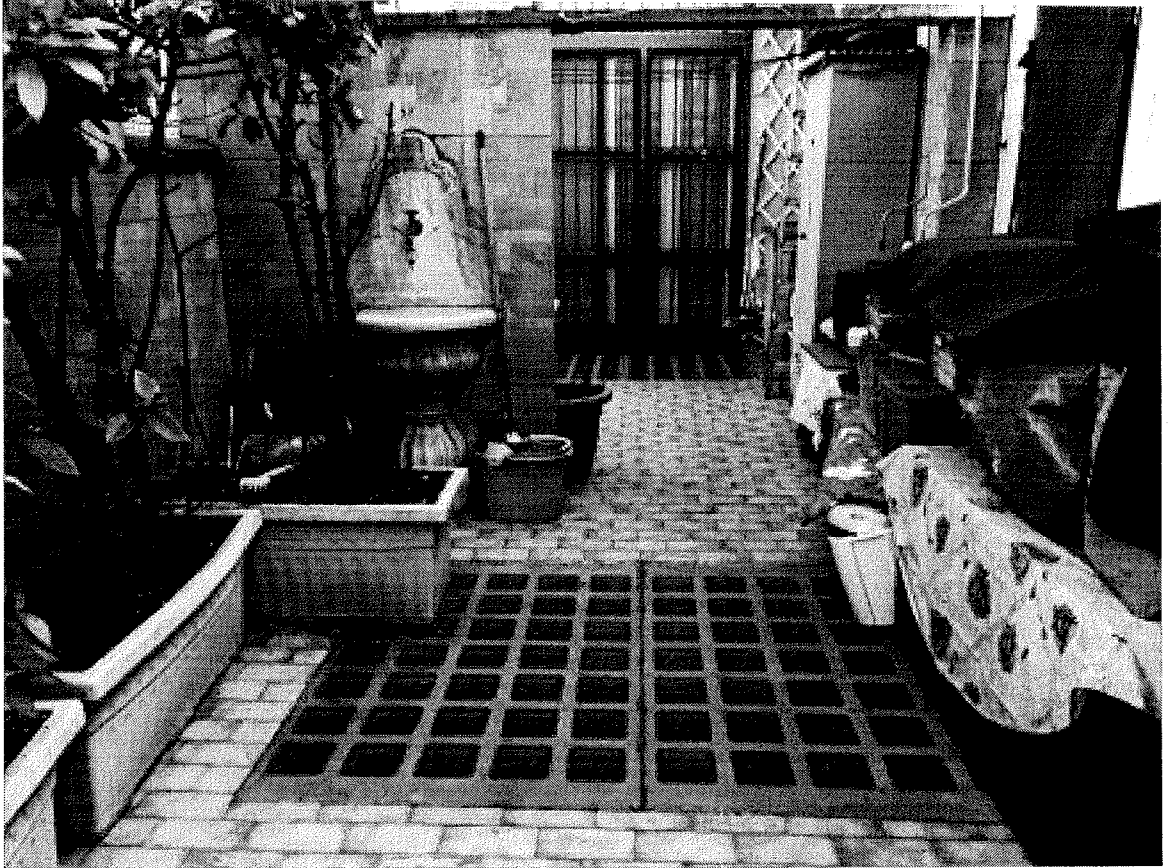
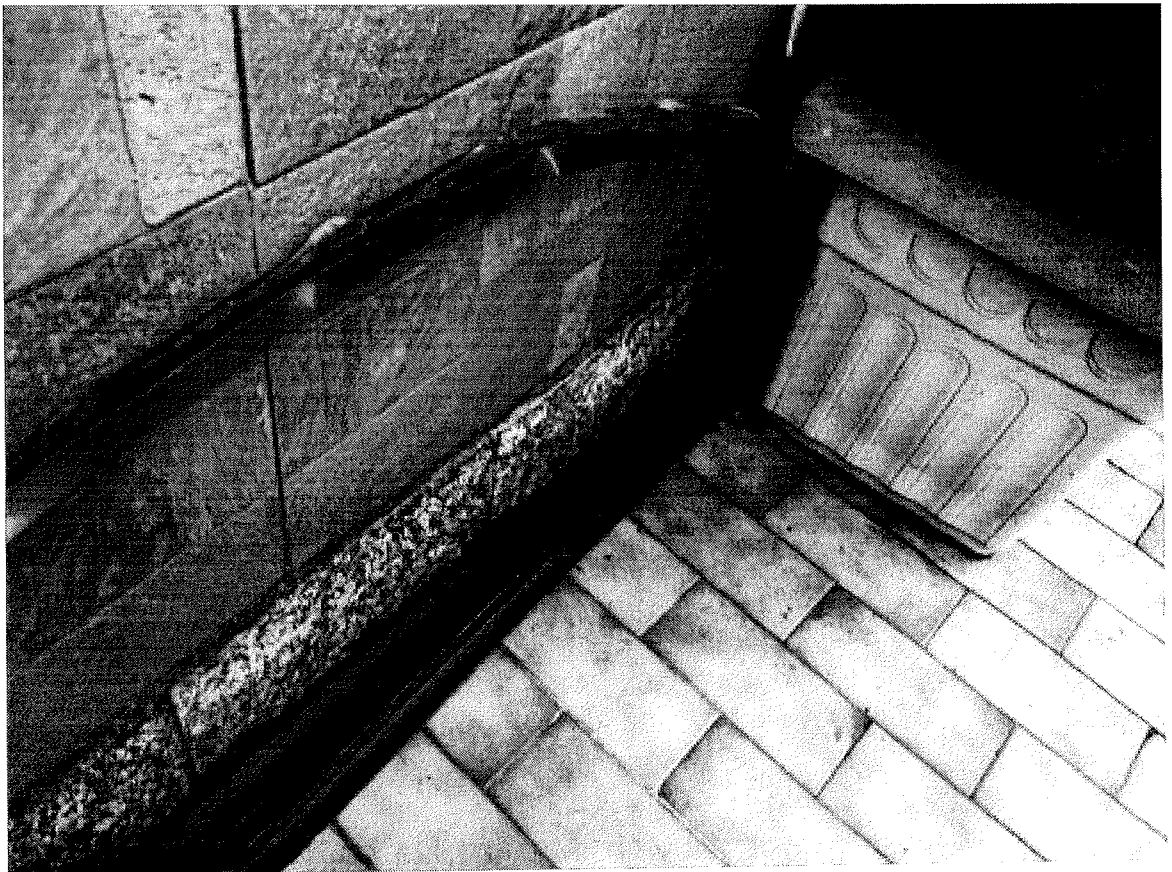
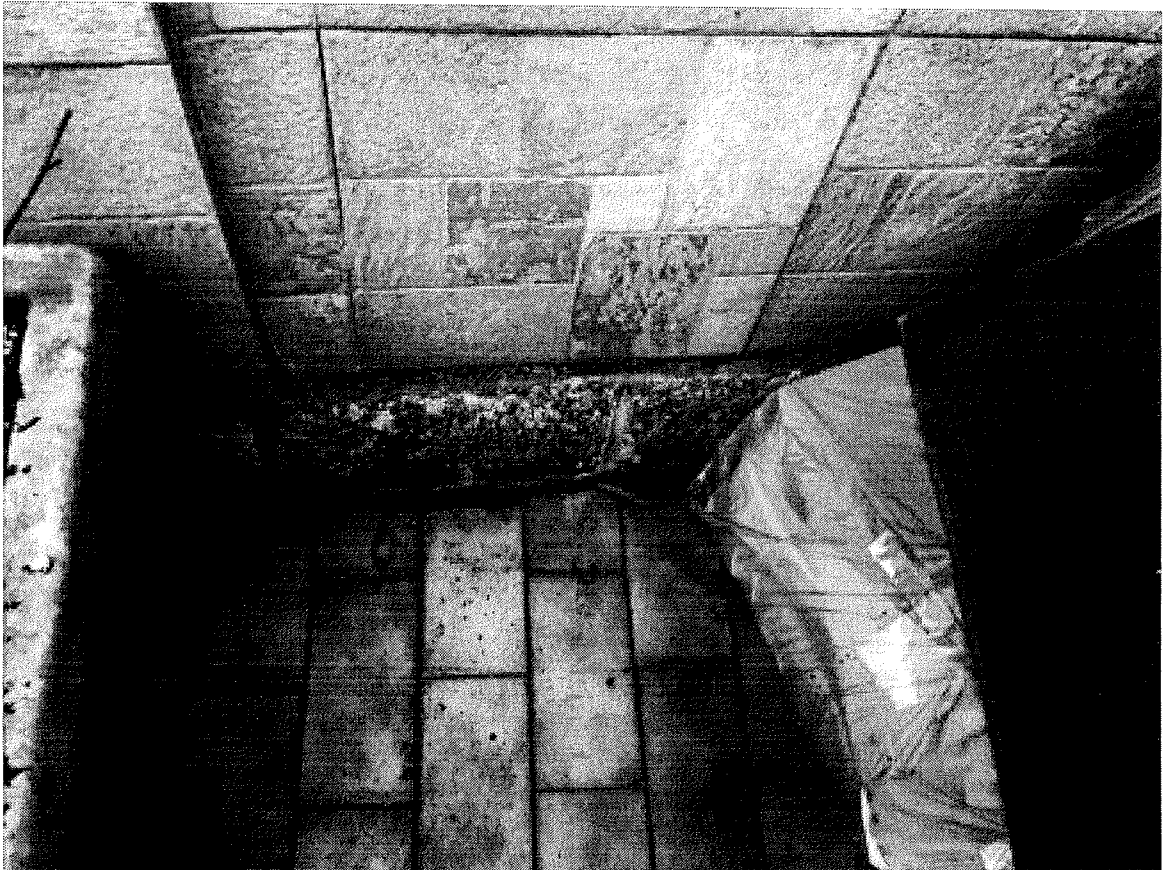
FOTOGRAFIE

Nel corso di tale ultimo sopralluogo lo scrivente ha effettuato rilievo fotografico dei locali sottostanti il terrazzo, adibiti ad uso magazzino, evidenziando una generale e diffusa condizione di ammaloramento del soffitto sottostante l'intera terrazza (intradosso), generato con buona probabilità da fenomeni infiltrativi d'acqua nell'intera struttura orizzontale, dunque presenti non solo nel terrazzo di proprietà della debitrice, ma anche nel terrazzo di proprietà di terzi.

È stata accertata la presenza di distacchi di intonaco, macchie di umidità, efflorescenze saline e muffe, non solo in corrispondenza della lastre pedonali in vetrocemento, ma in tutta la struttura orizzontale (vedasi fotografie).

Tale condizione di criticità si è riverberata anche sulla struttura verticale dei muri contro terra del magazzino al limite di proprietà, in corrispondenza dei muretti di confine di proprietà della terrazza al piano terra soprastante, con danneggiamento del paramento murario con ampie macchie di umidità, distacchi di intonaco ed efflorescenze saline.

Si rileva che il magazzino, con accesso da via Ferrini, è interamente sottostante il fabbricato e presenta tali fenomeni di ammaloramento soprattutto nella zona sottostante le terrazze; nei soffitti del magazzino si rilevano passaggi di tubazioni, che tuttavia appaiono in normali con-

dizioni di conservazione: escludendo dunque una perdita di detti condotti impiantistici è ipotizzabile che la causa delle infiltrazioni sia ricercabile altrove.

Ciò detto, appare opportuno prevedere una ricerca delle infiltrazioni d'acqua mediante indagini invasive (saggi) e non invasive (strumentali) per individuare e accertare con esattezza l'origine delle stesse che dall'analisi visiva appaiono, con buona probabilità, derivanti da una assente o inadeguata impermeabilizzazione e sigillatura dei componenti dell'intera terrazza, sia sulle parti orizzontali della struttura (pavimento e lastre pedonali in vetrocemento), sia su quelle verticali (muri perimetrali), in particolare nei giunti (vedasi fotografie).

Ipotizzando come detto un difetto di impermeabilizzazione, per l'intervento di risanamento si elencano in modo sintetico, e non esaustivo, le lavorazioni a farsi, da verificare in cantiere a seguito delle indagini:

- Ricerca infiltrazioni (saggi, indagini);
- Opere provvisionali;
- Rimozione piastrelle in ceramica e zoccolini in pietra (estradosso);
- Fornitura e posa nuova impermeabilizzazione in Mapelastoc o similare;
- Fornitura e posa piastrelle in ceramica e zoccolini in pietra, come esistenti;
- Adeguamento lastre in vetrocemento esistenti;
- Sigillatura e opere accessorie;
- Ripristino intonaco e tinteggiatura soffitto locale sottostante (intradosso).
