ALLEGATO 1.6 – FOTOGRAFIE

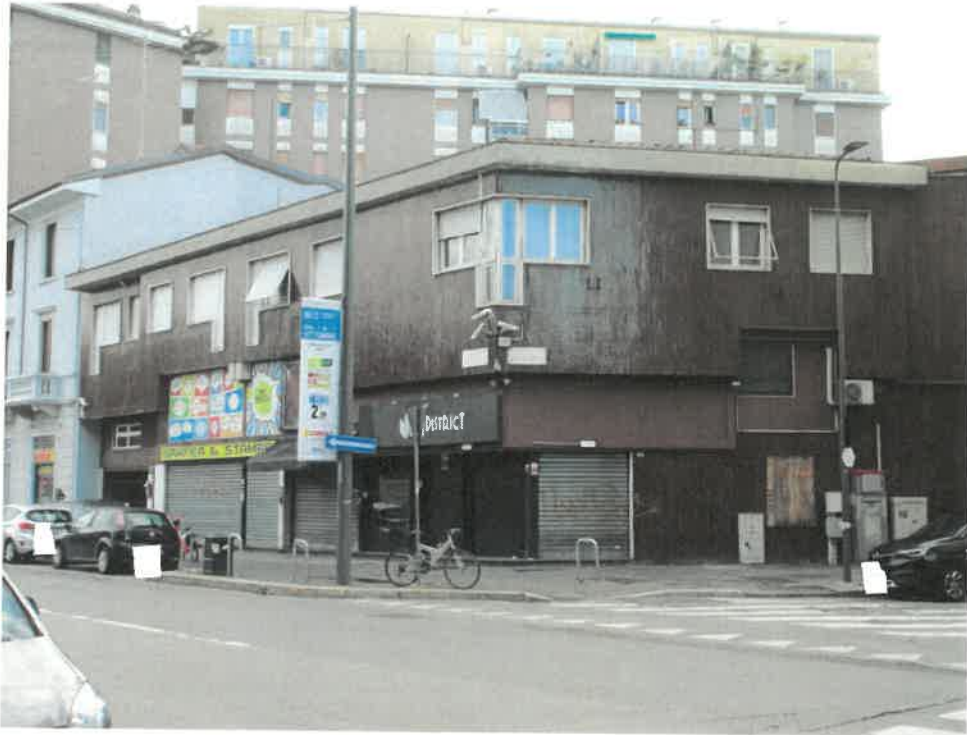
Foto 1: esterno dell'edificio

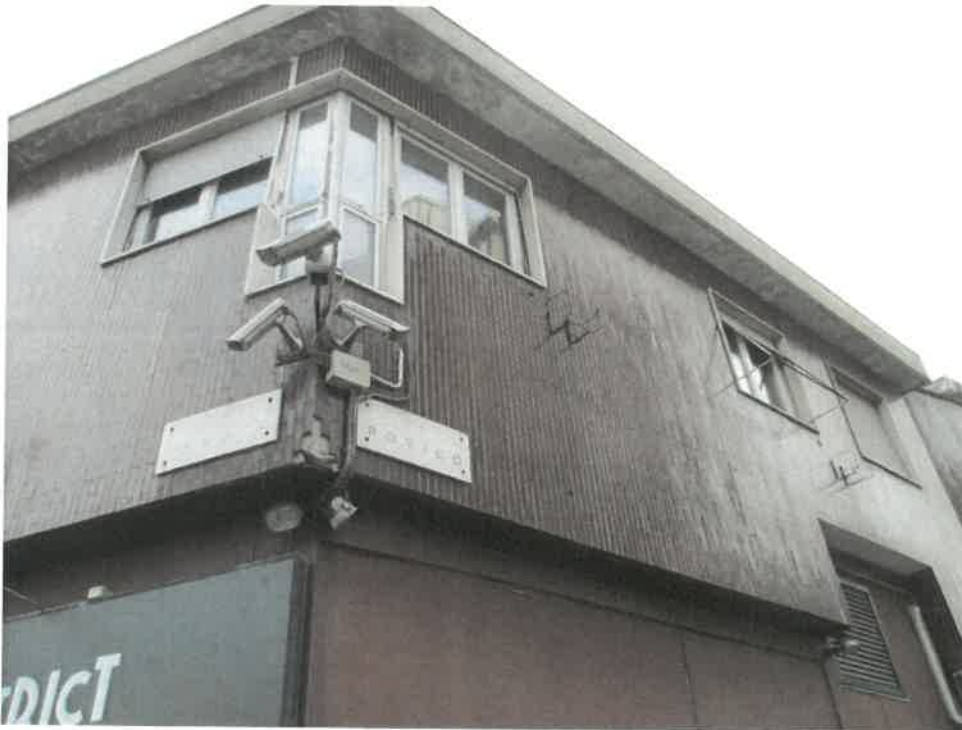
Foto 2: finestre appartamento si notano problemi infiltrativi nella grondaia

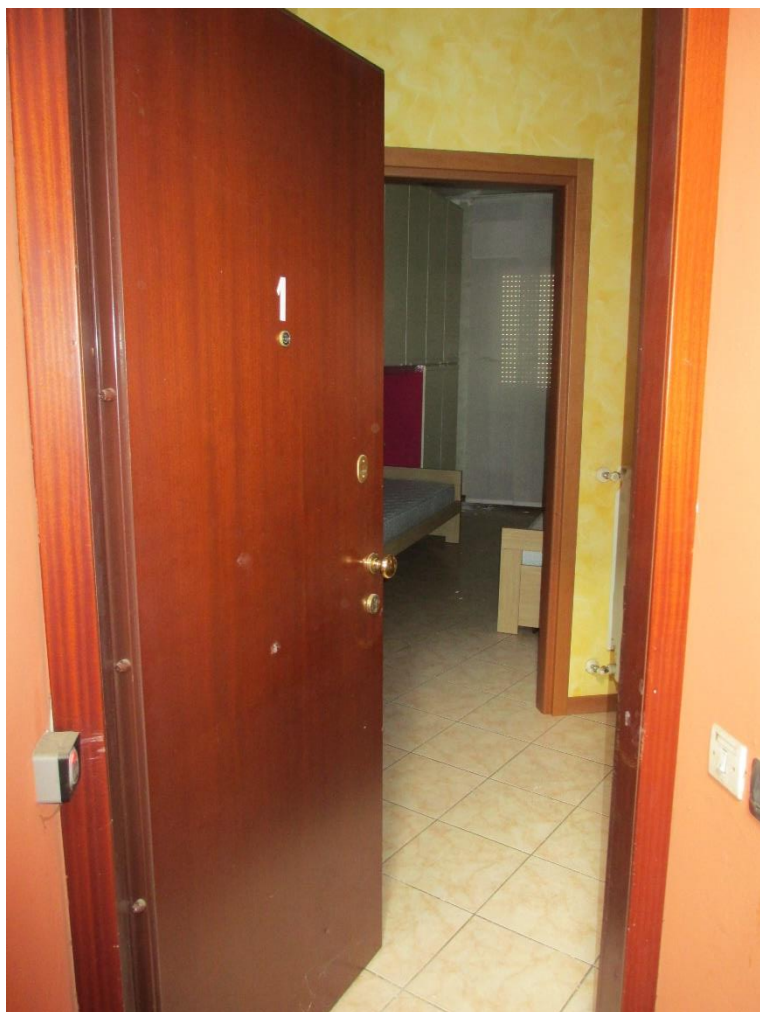
Foto 3: Ingresso

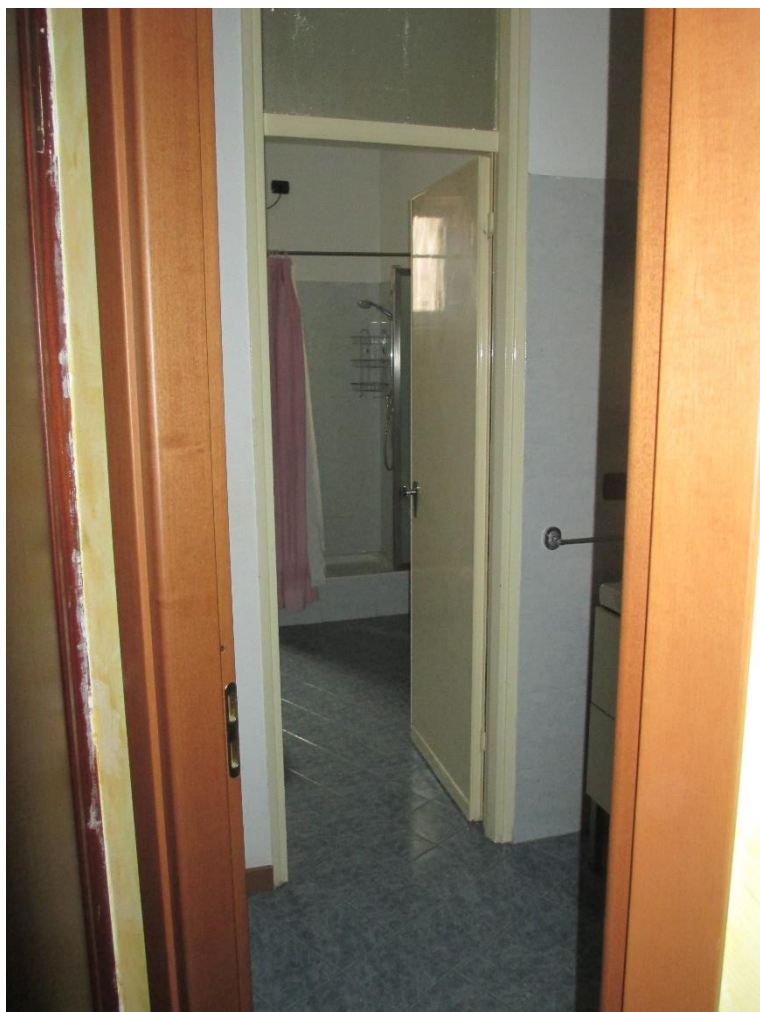
Foto 4: bagno

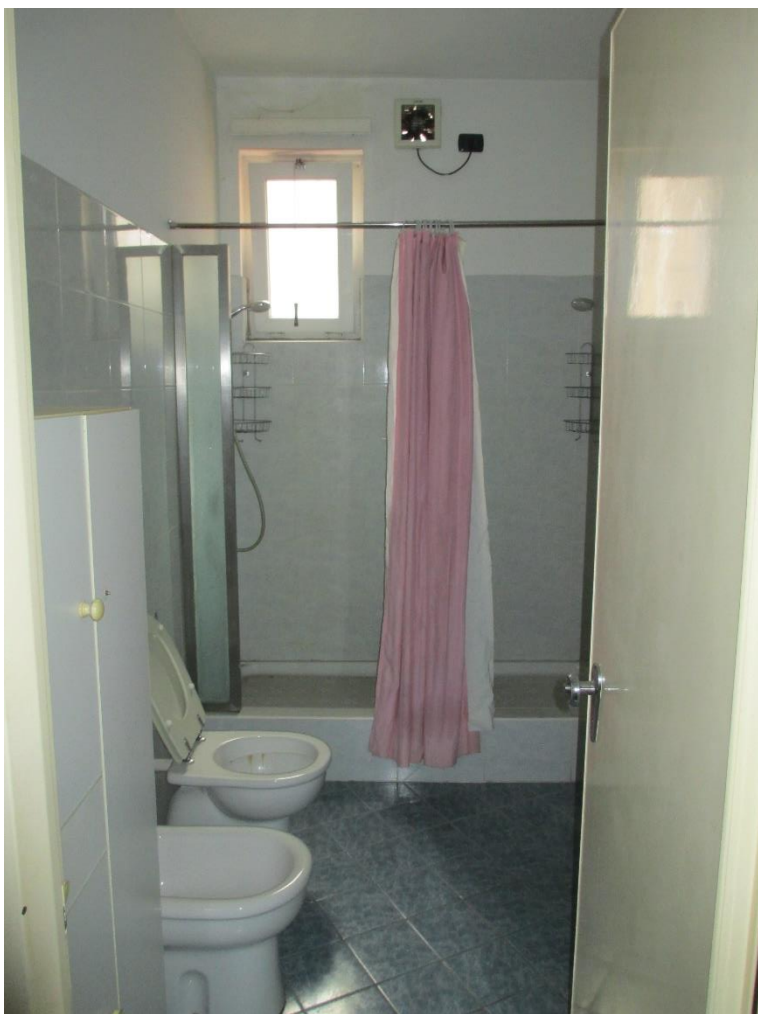
Foto 5: bagno con doccia doppia

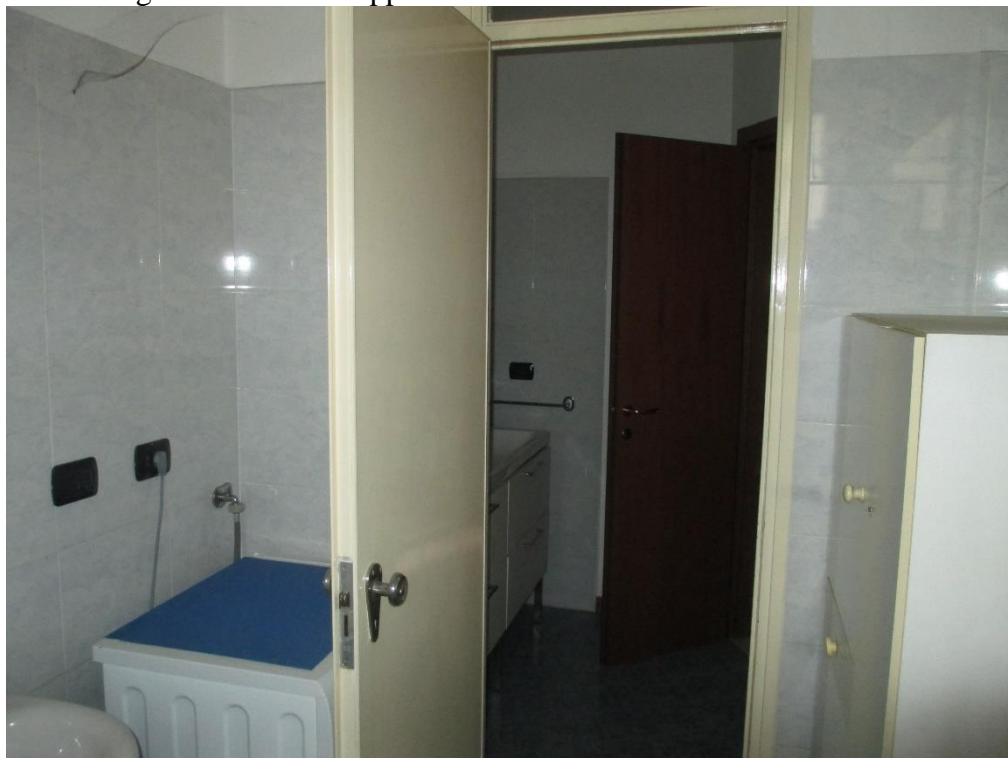
Foto 6: bagno con vista su antibagno

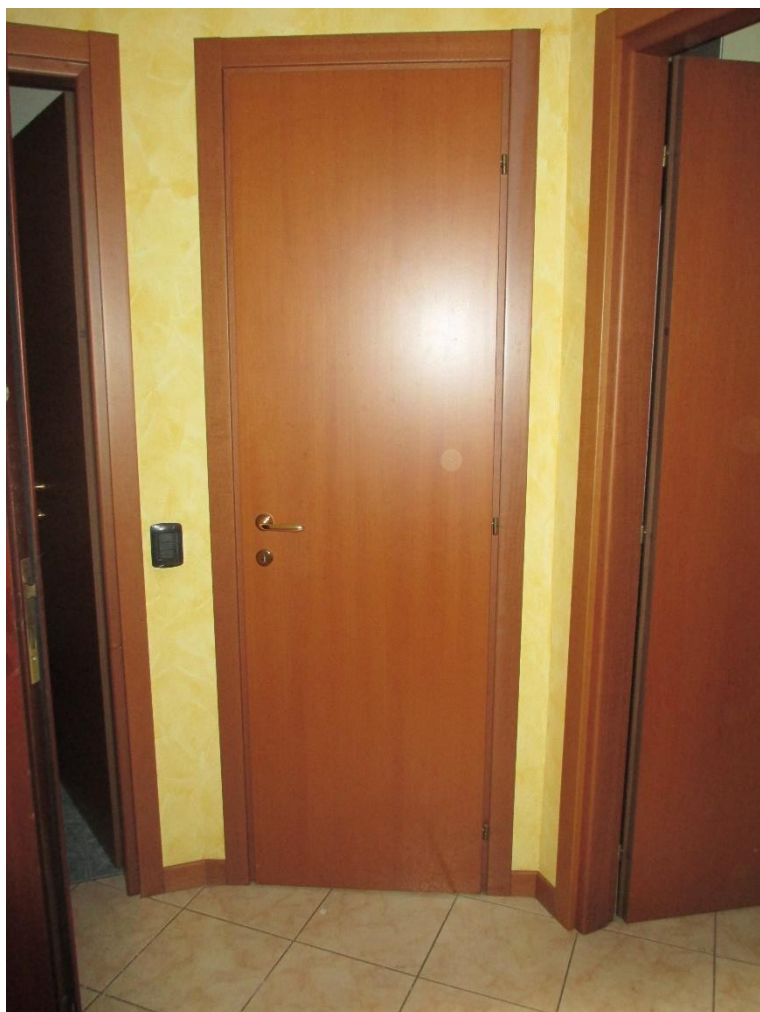
Foto 7: ripostiglio chiuso a chiave non visionato

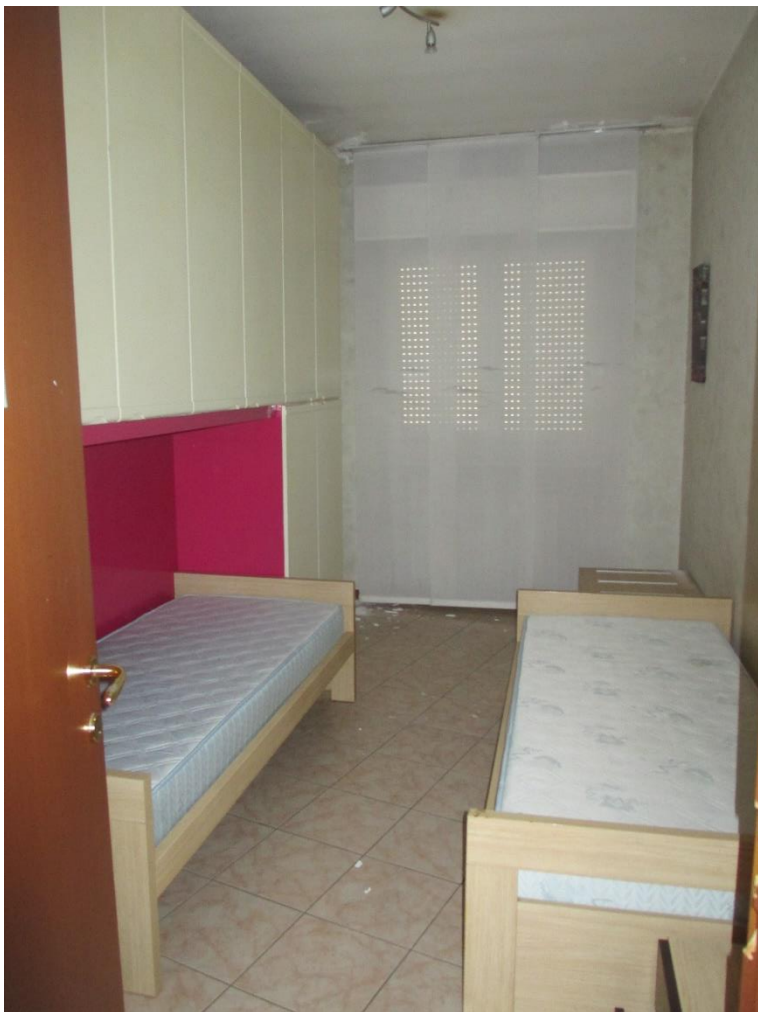
Foto 8: camera

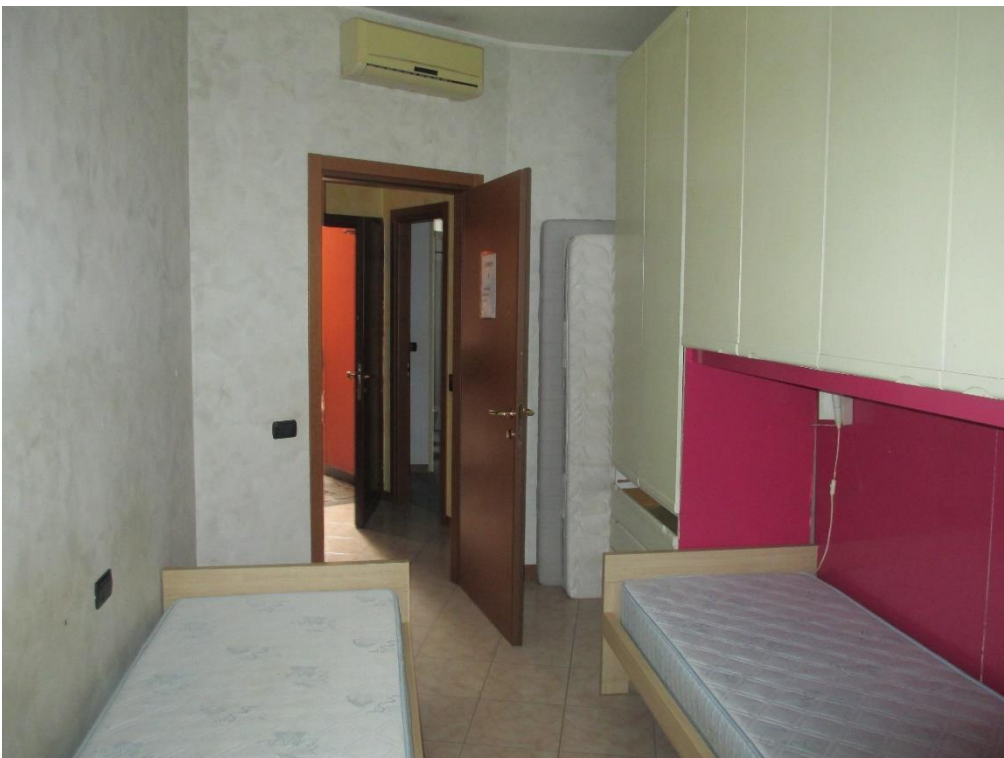
Foto 9: camera

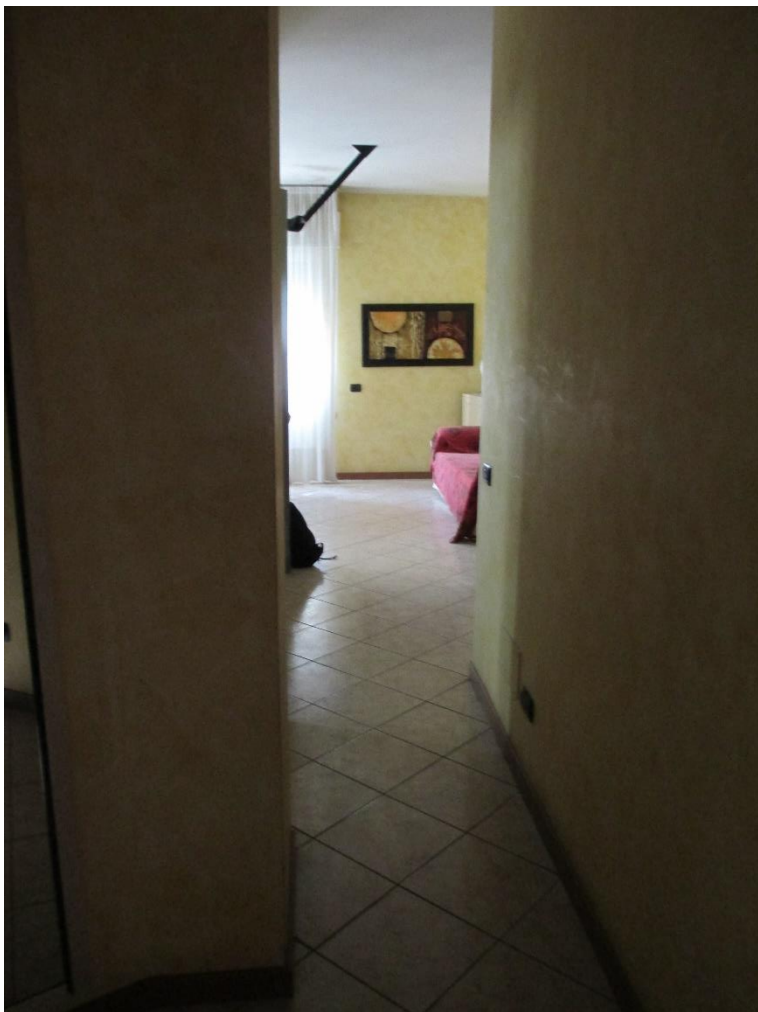
Foto 10: corridoio

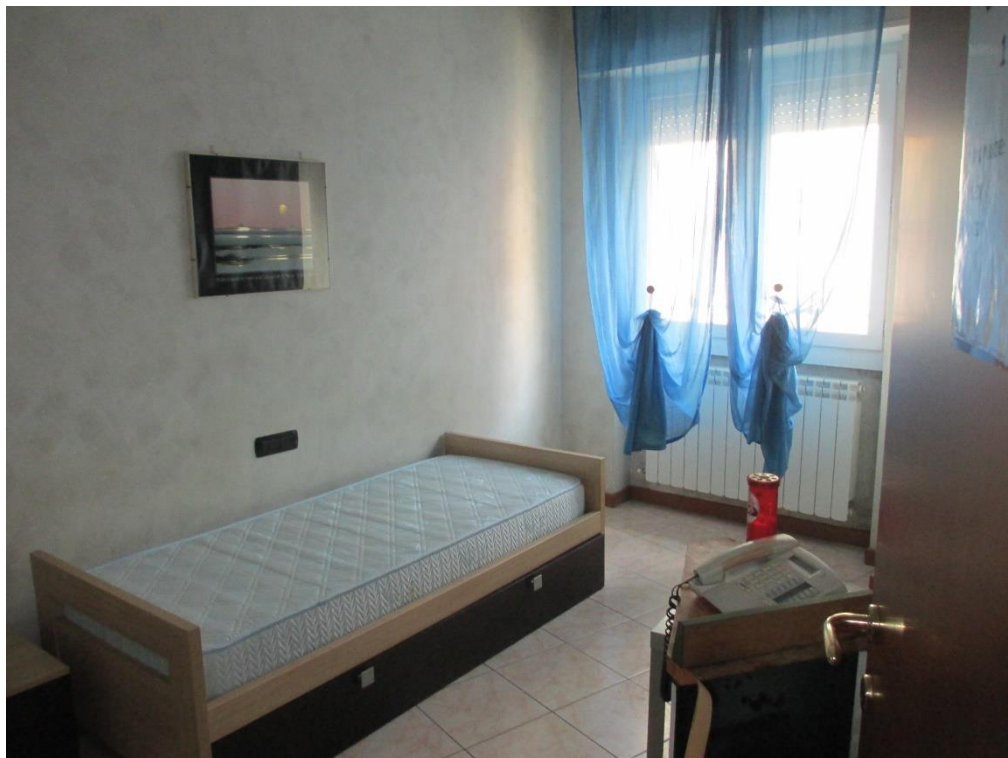
Foto 11: seconda camera

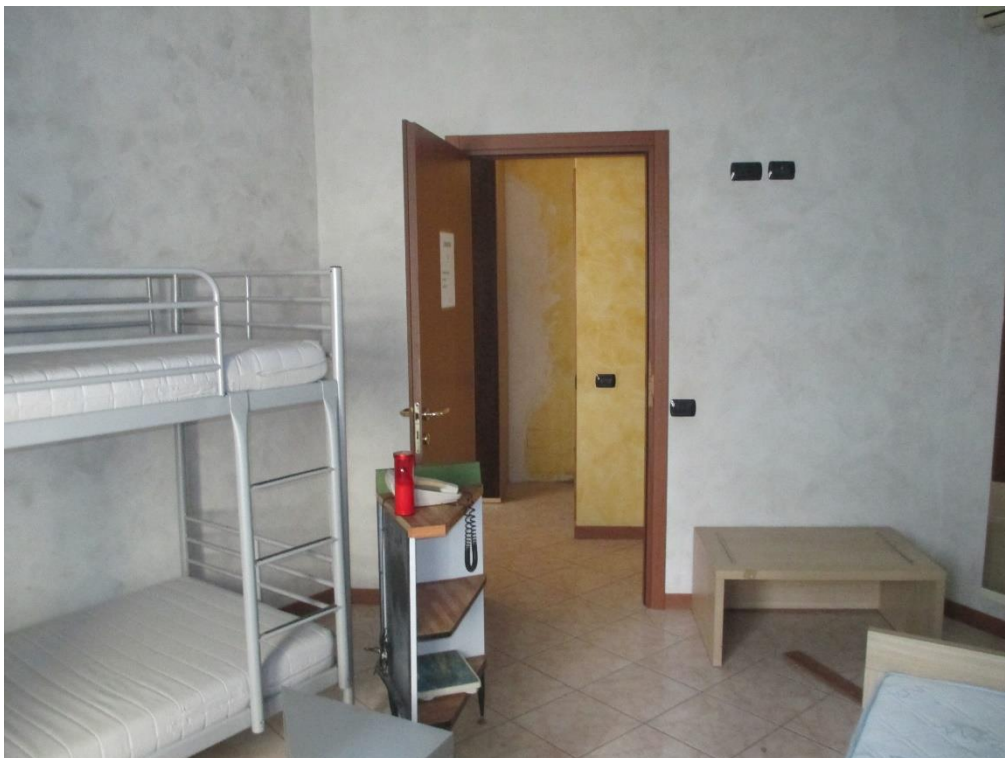
Foto 12: seconda camera

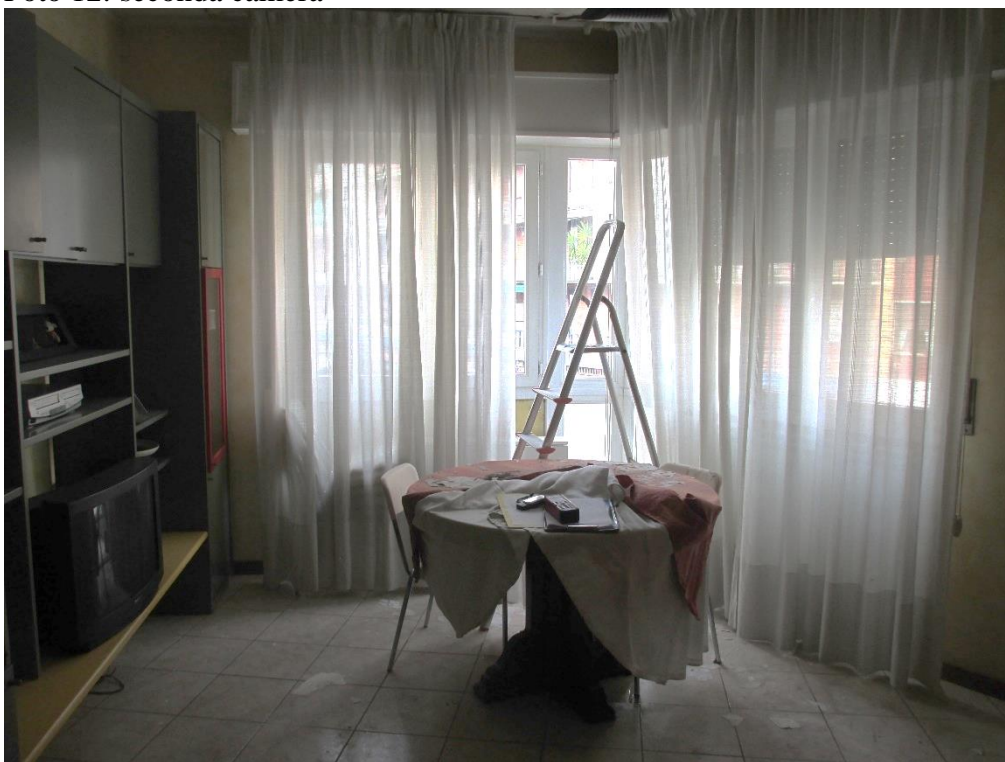
Foto 13: soggiorno - pranzo

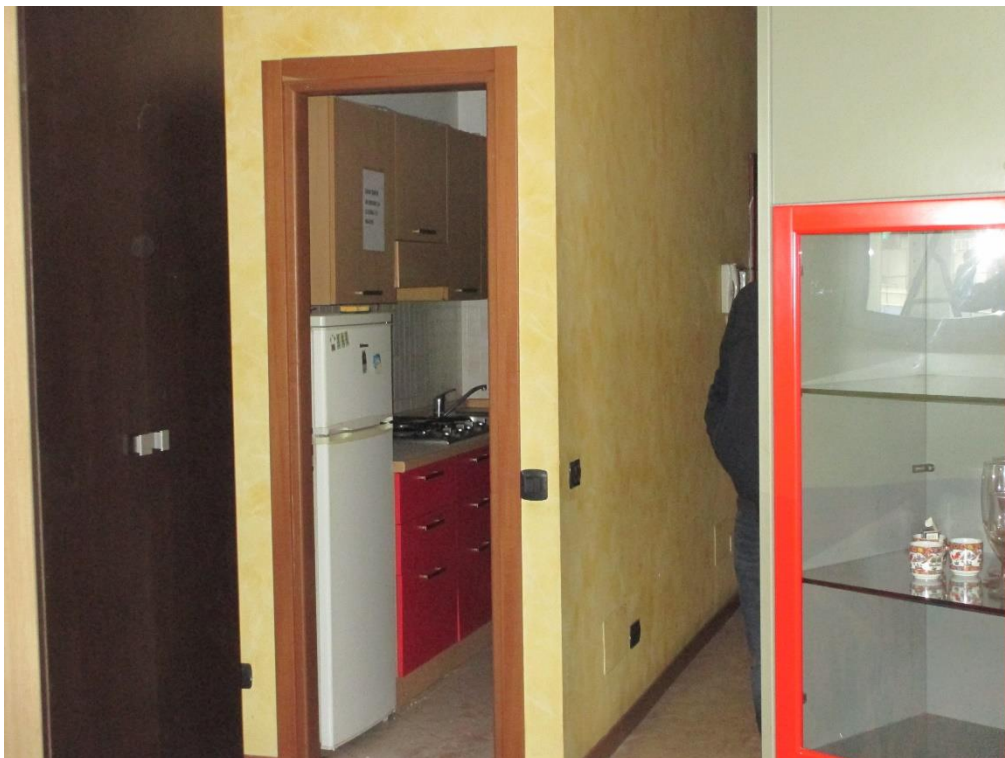
Foto 14: soggiorno – pranzo verso cucina e corridoio

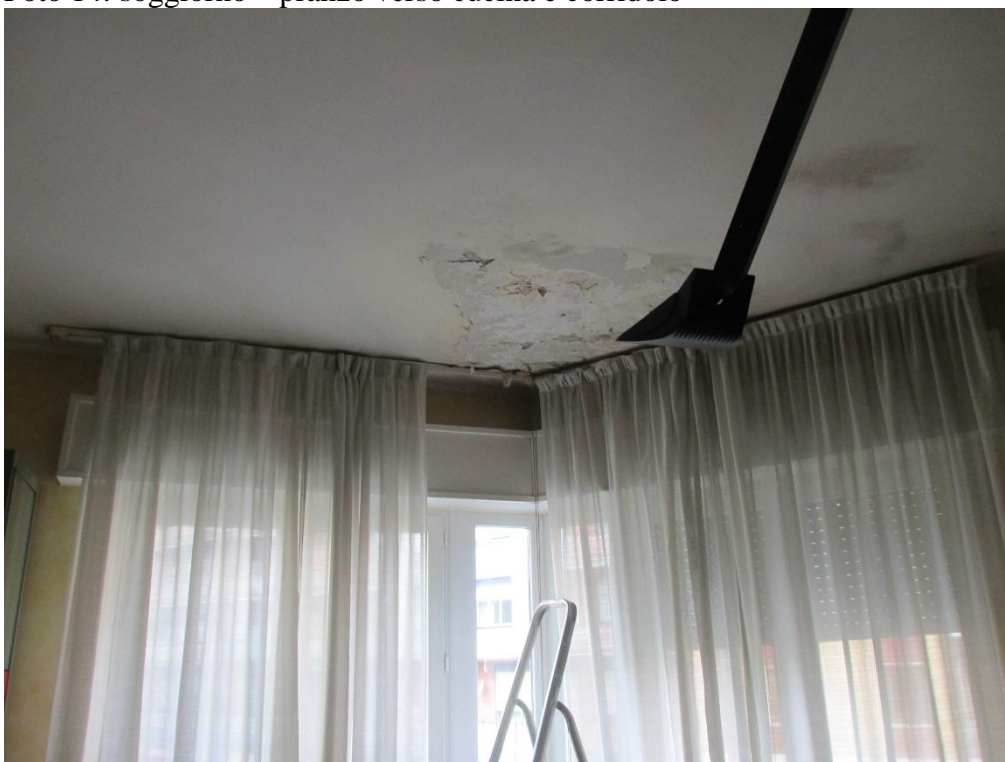
Foto 15: infiltrazione dal tetto

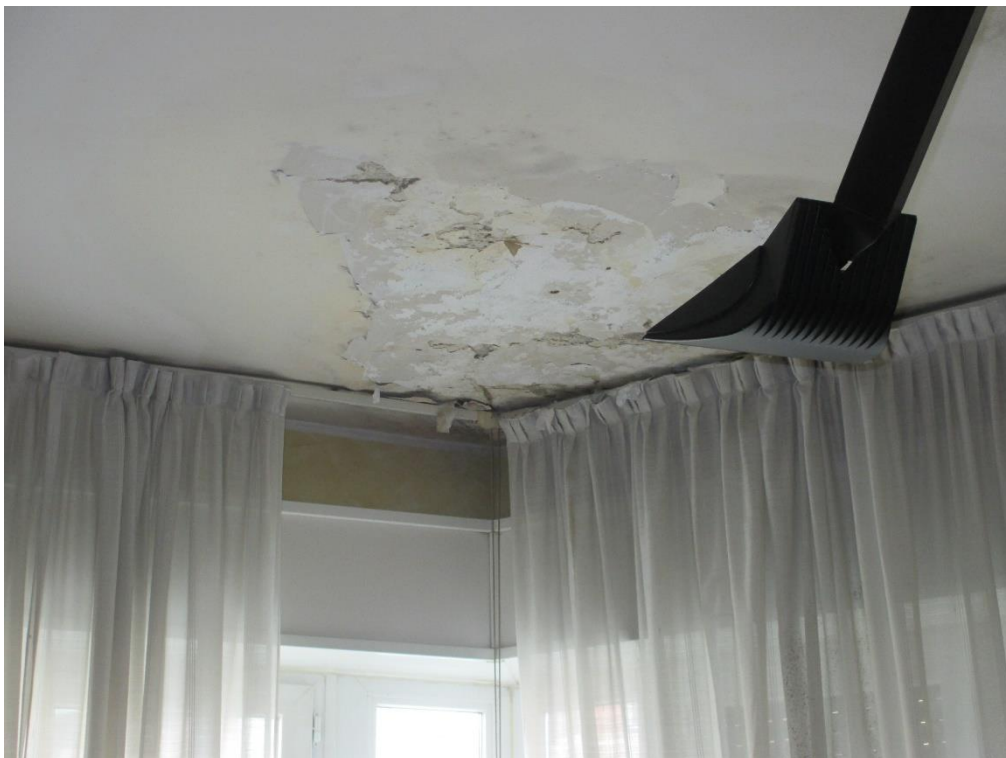
Foto 16: infiltrazione - particolare

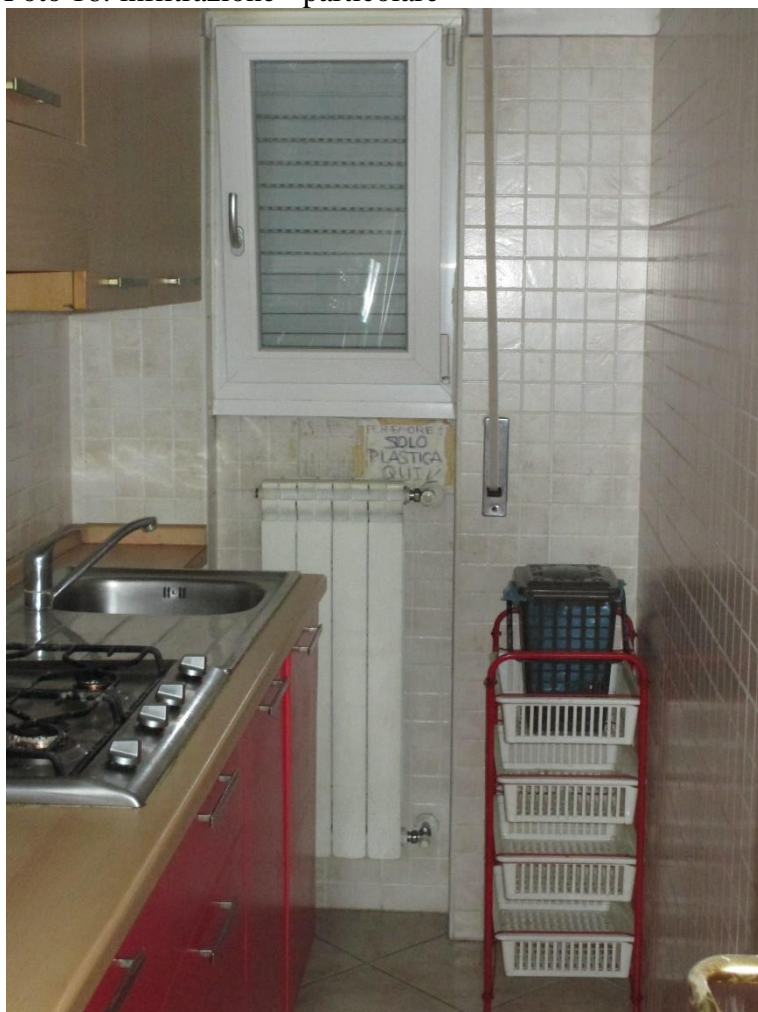
Foto 17: cucina

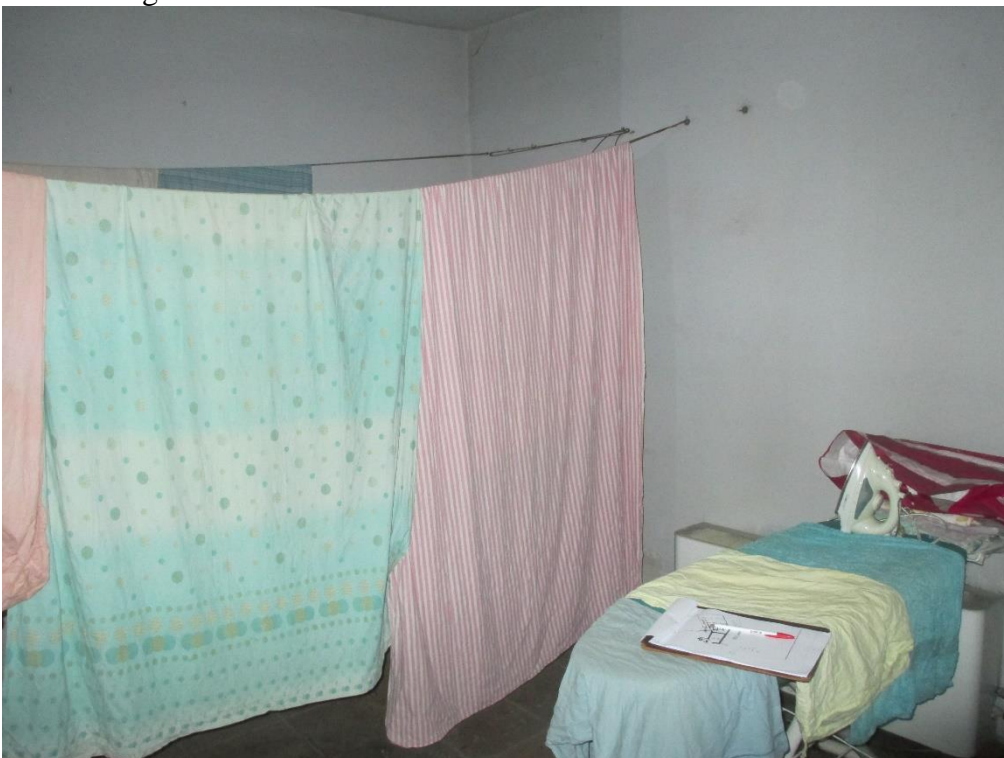
Foto 19: cantina con accorpamento di altra unità adibita a lavanderia

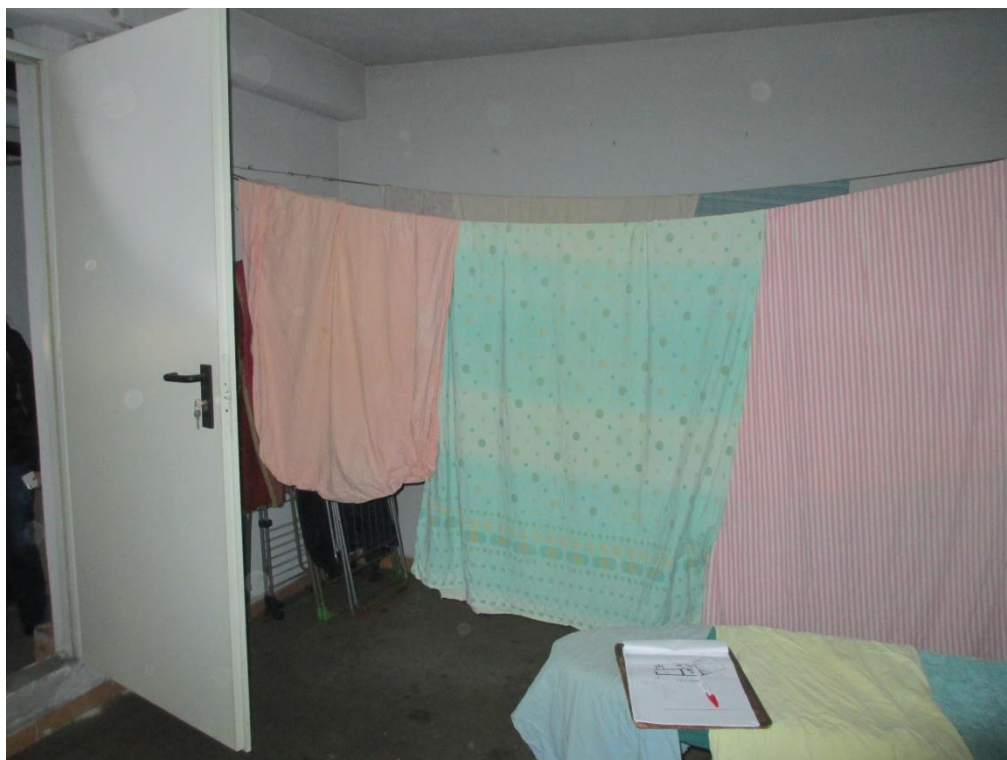
Foto 20: cantina

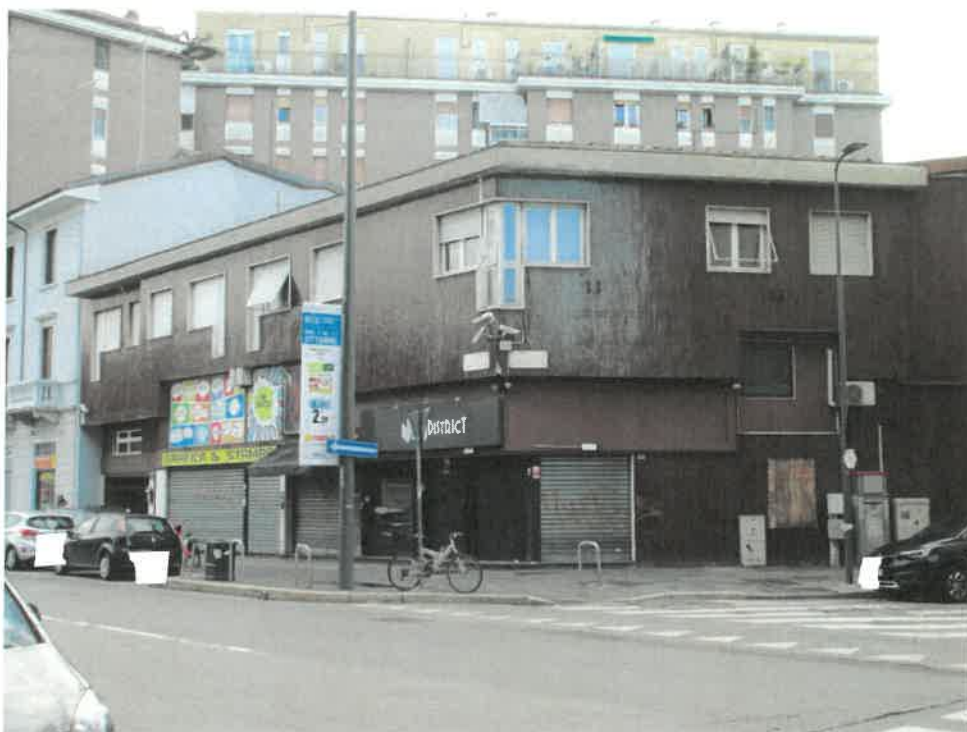
Foto 1: esterno dell'edificio

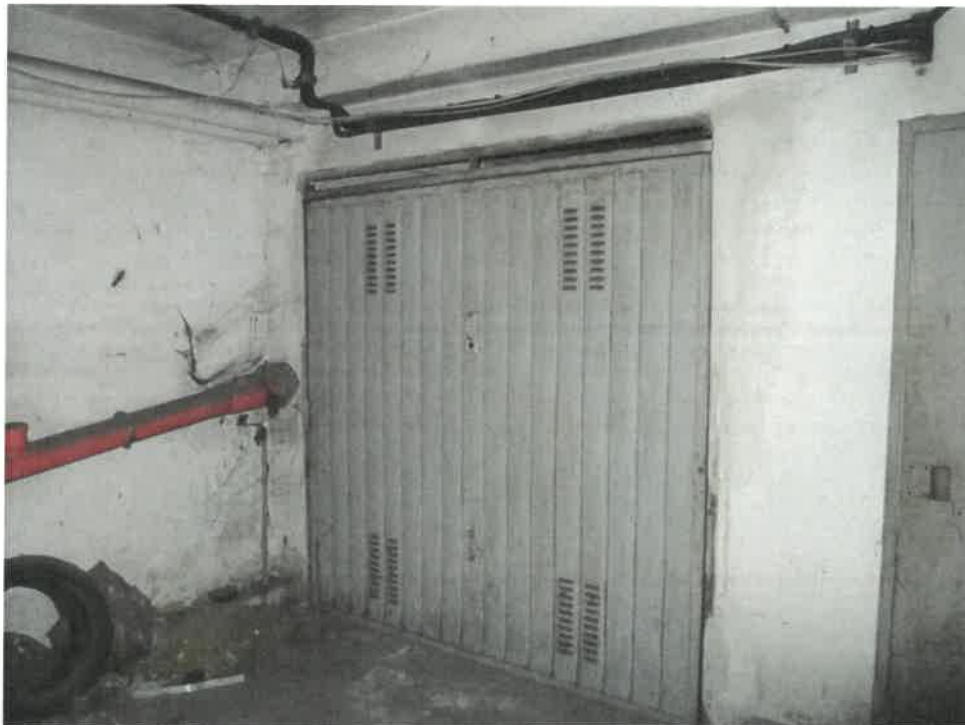
Foto 2: esterno box

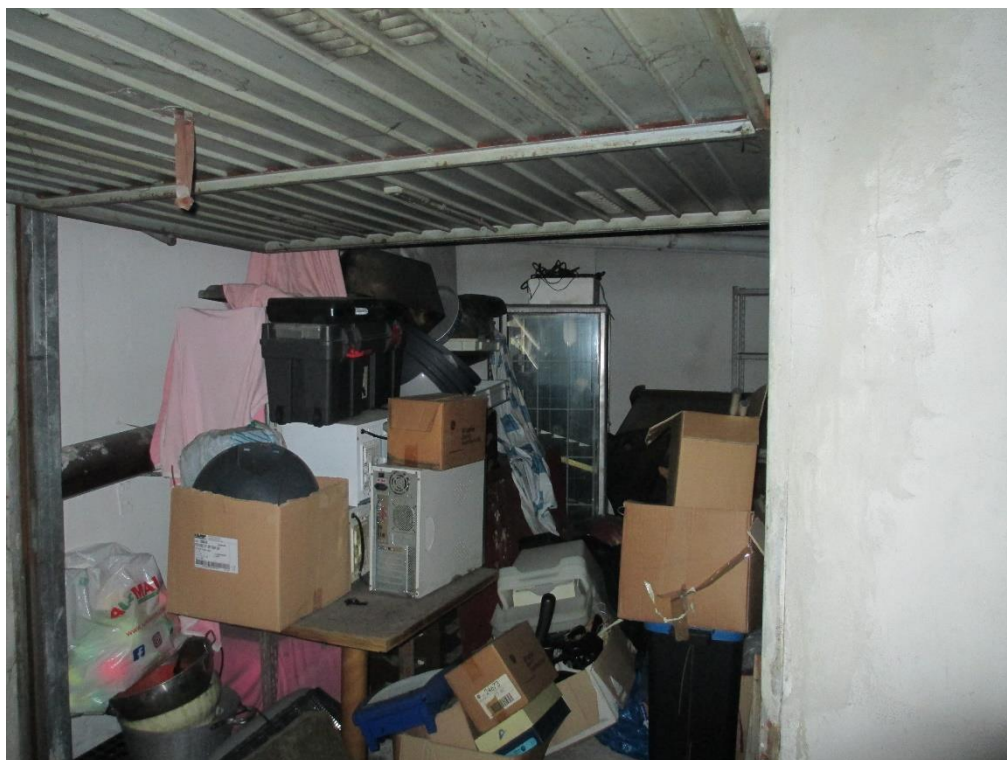
Foto 3: interno box

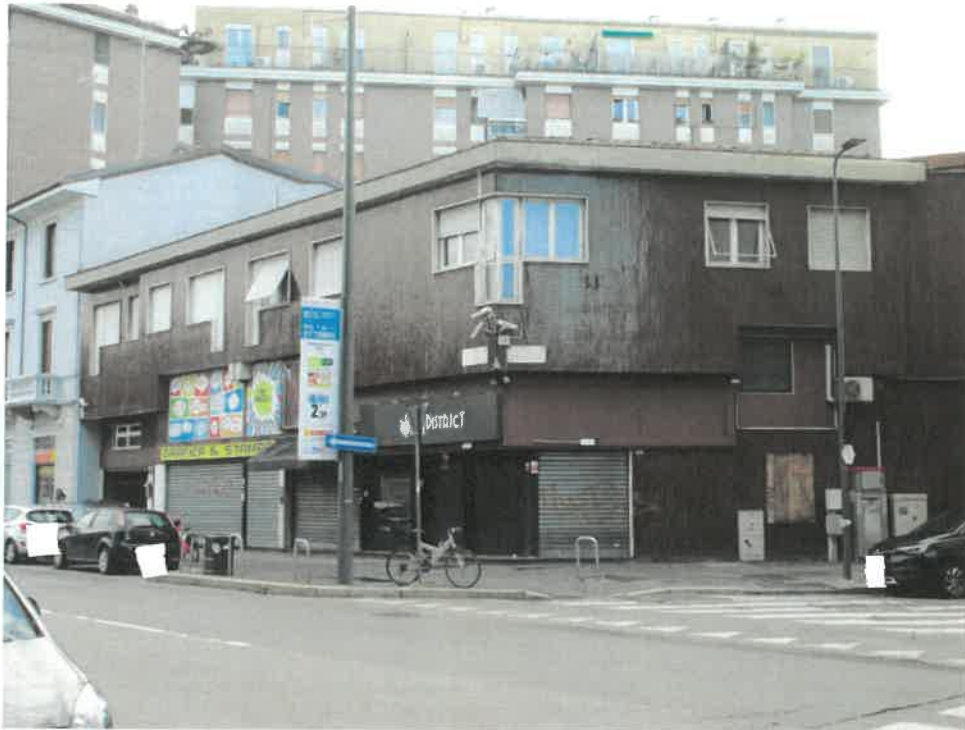
Foto 1: esterno dell'edificio

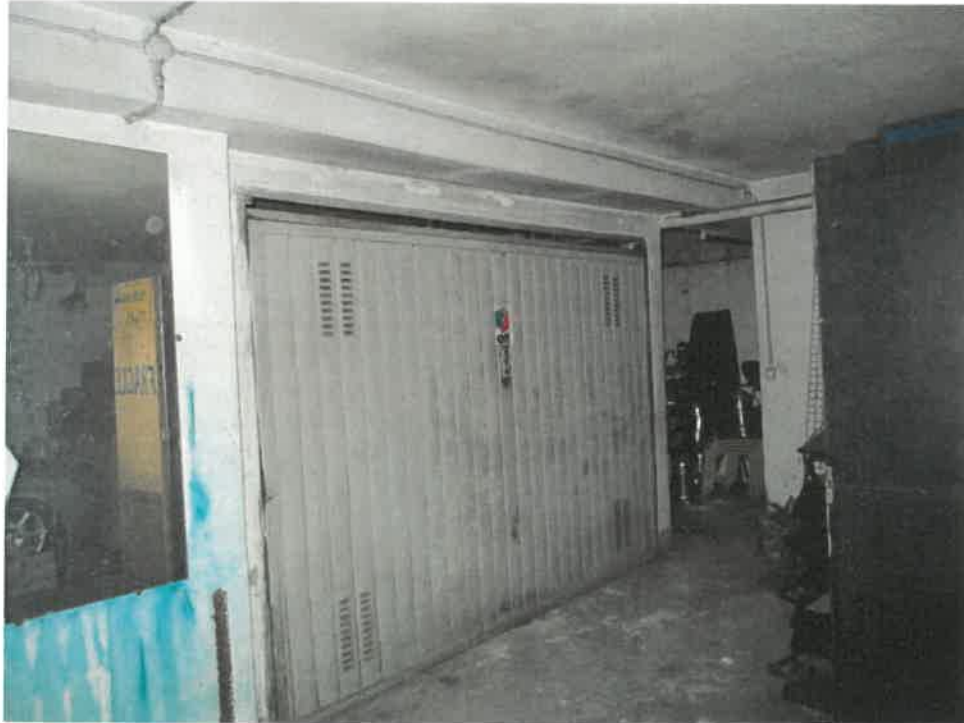
Foto 2: esterno box

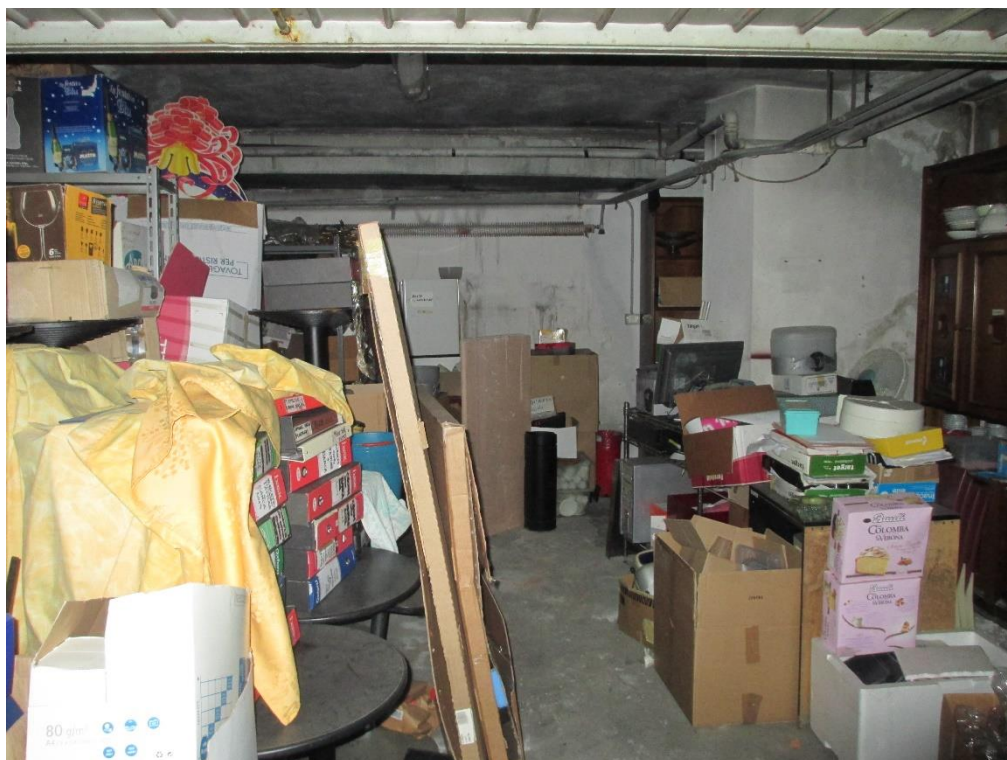
Foto 3: interno box
