## Tribunale di Milano

### PROCEDURA DI ESECUZIONE IMMOBILIARE

**RG. 435/2021**

#### DOCUMENTAZIONE FOTOGRAFICA

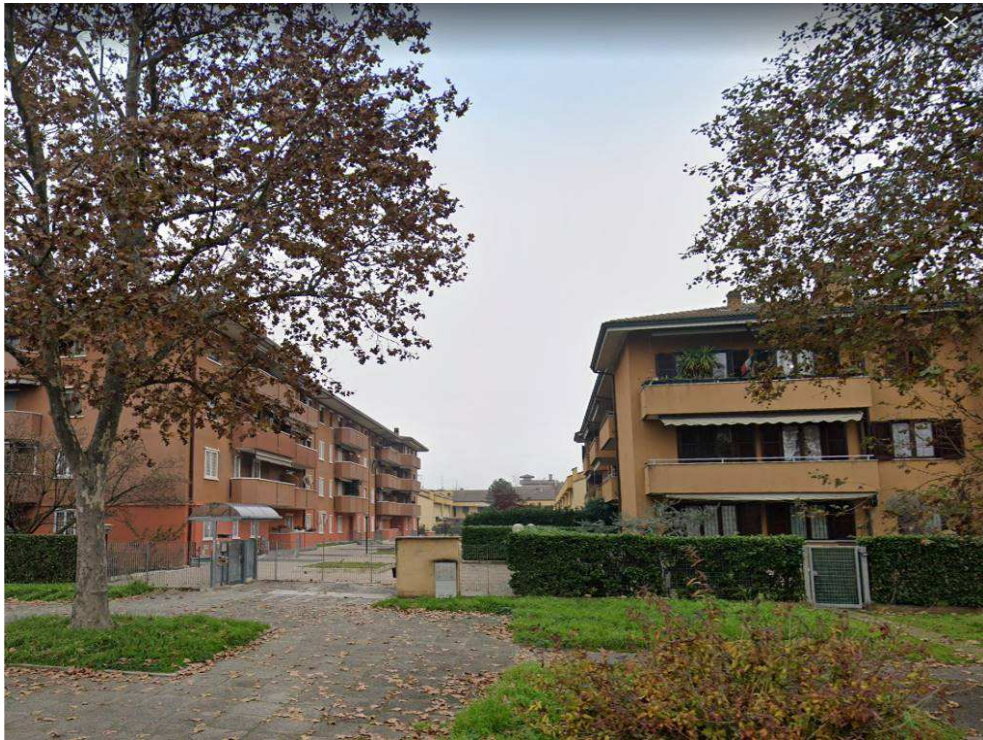
Fotografia n. 1 – Vista del cancello pedonale di ingresso (lato destro) al Condominio di Via Napoli n. 49 – Cassina de' Pecchi (Mi), dove si trova l'appartamento oggetto della procedura

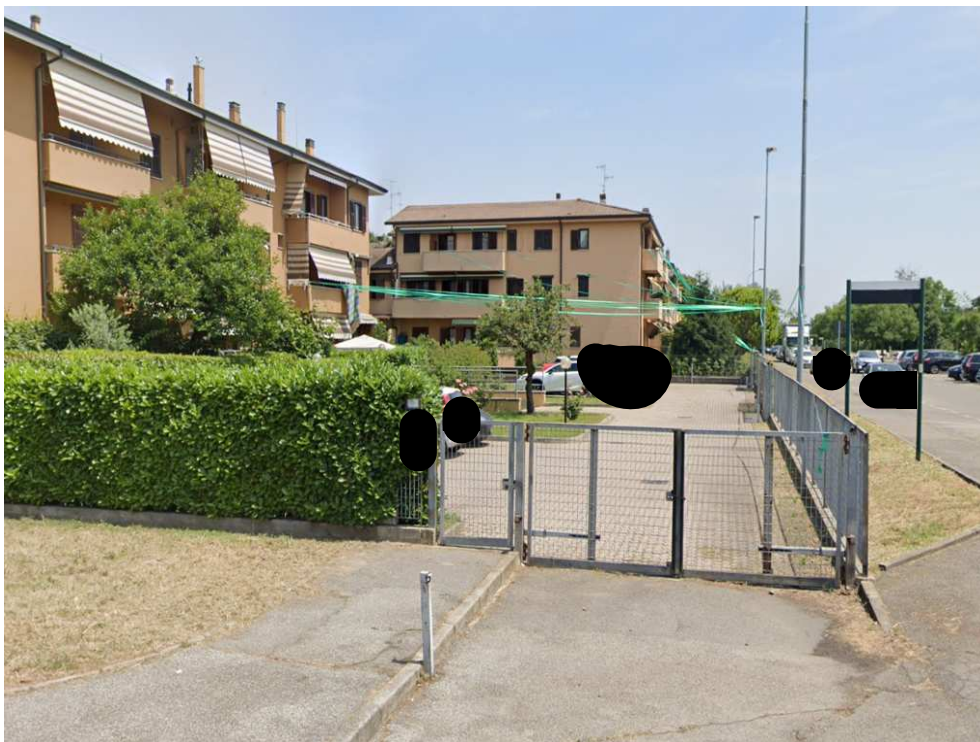
Fotografia n. 2 – Vista del cancello pedonale e del cancello carroia, attualmente non in uso, su Via Napoli n. 51 – Cassina de' Pecchi (Mi)

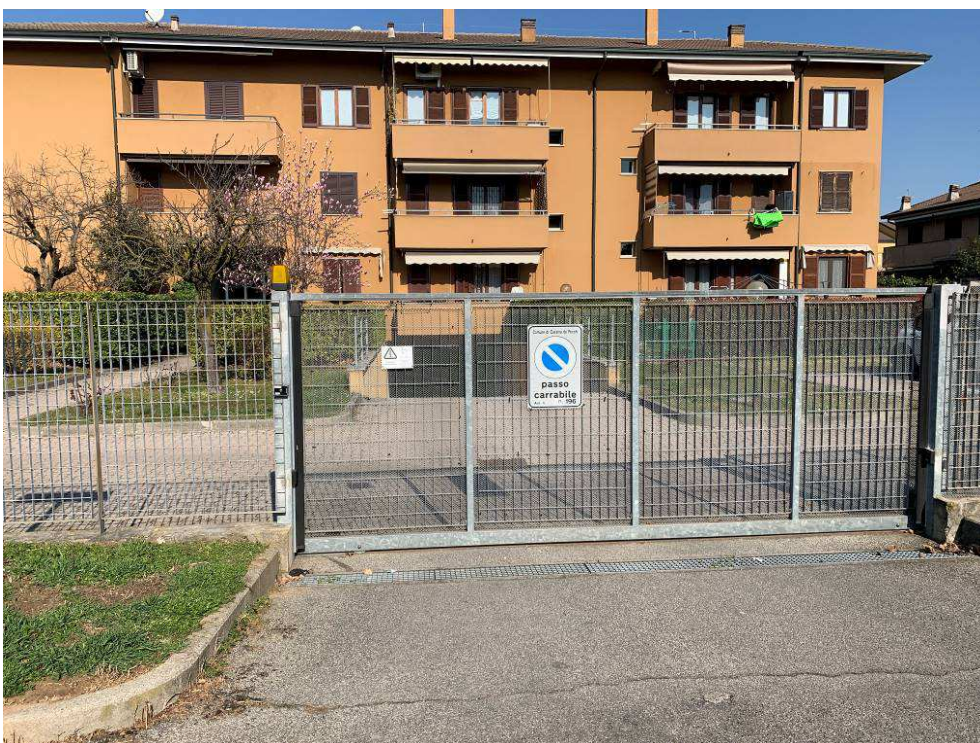
Fotografia n. 3 – Vista del cancello carroia elettrico, attualmente in uso, su Via Bergamo - Cassina de' Pecchi (Mi)

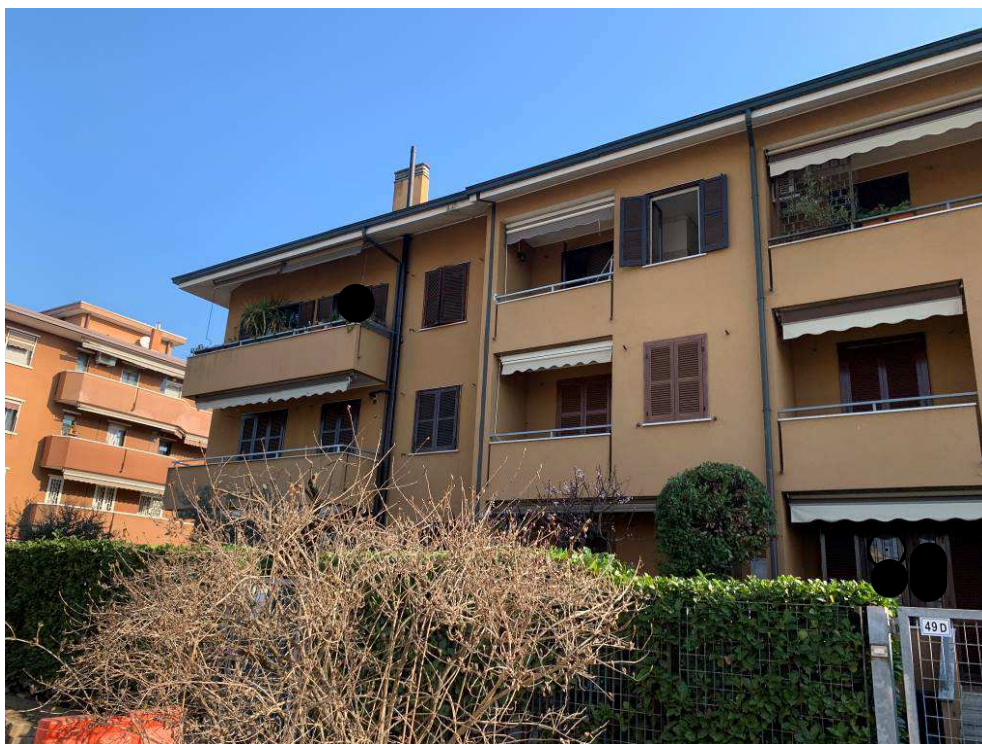
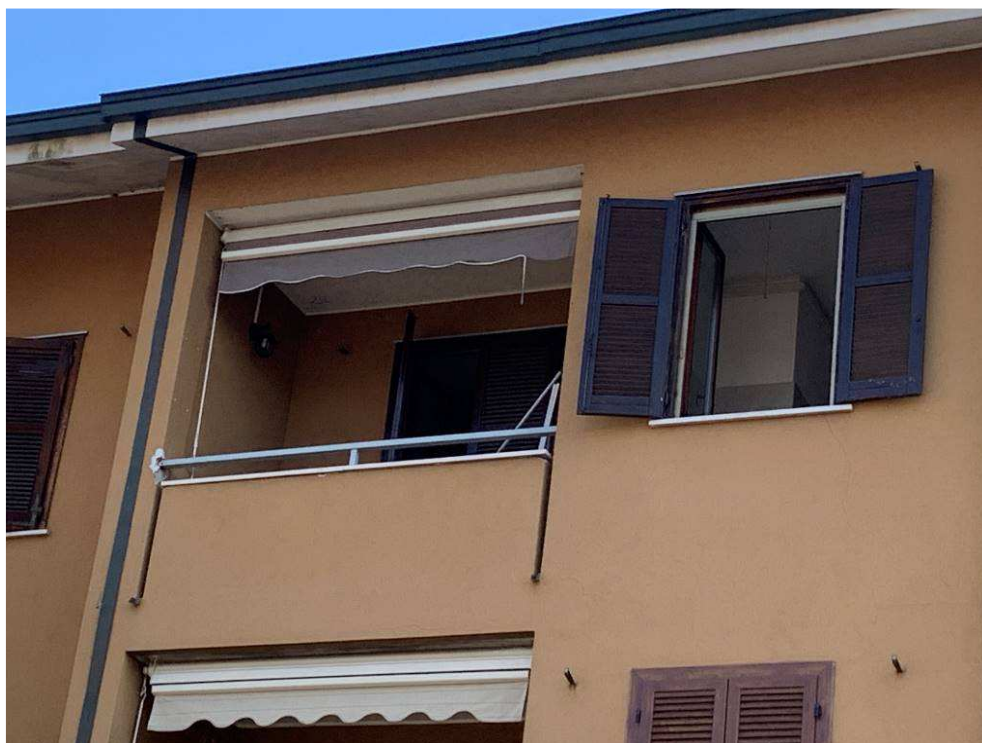
Fotografie n. 4/5 – Vista dell'edificio Scala A del Condominio di Via Napoli n. 49 - Cassina de' Pecchi (Mi), dove si trova l'appartamento oggetto della procedura (piano secondo), con particolare a sinistra della loggia, a servizio del locale camera, e a destra del serramento del locale bagno

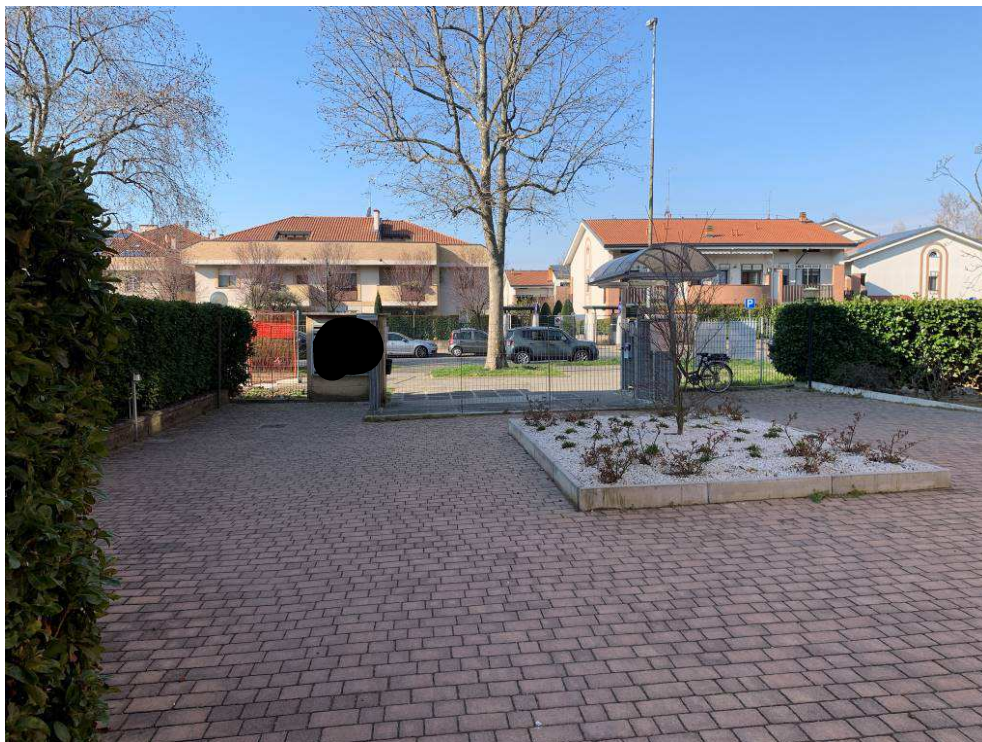
Fotografia n. 6 – Vista del cortile interno, con particolare del cancello pedonale di ingresso al Condominio di Via Napoli n. 49 – Cassina de' Pecchi (lato sinistro)

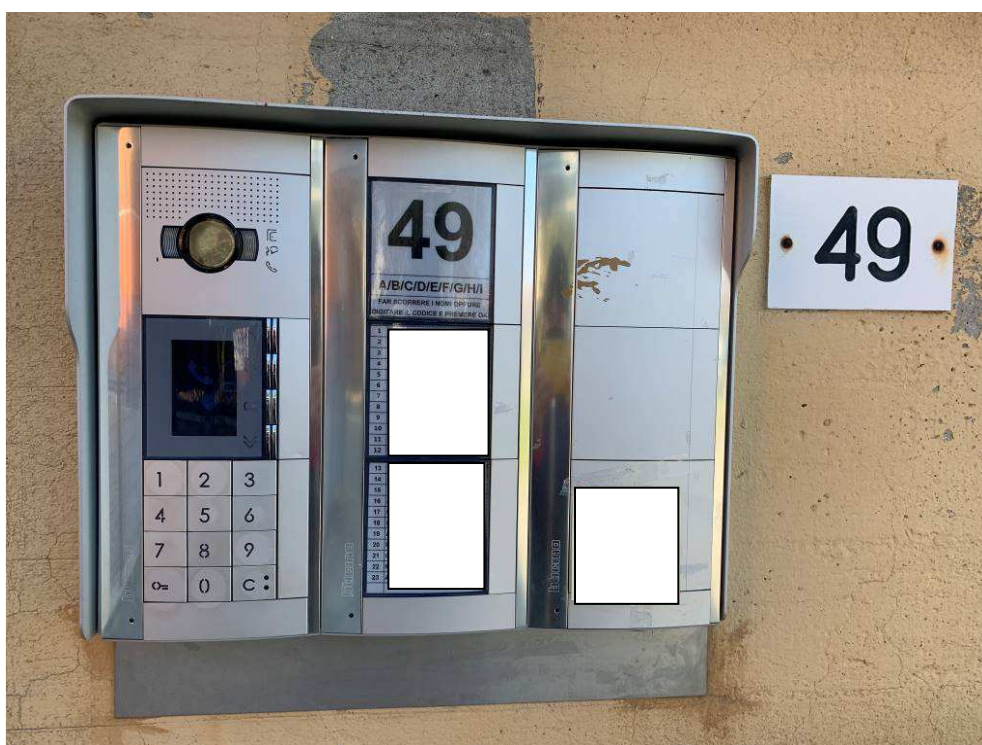
Fotografia n. 7 – Particolare del citofono in corrispondenza del cancello pedonale di ingresso al Condominio di Via Napoli n. 49 - Cassina de' Pecchi (Mi), dove compaiono i nominativi delle debentrici

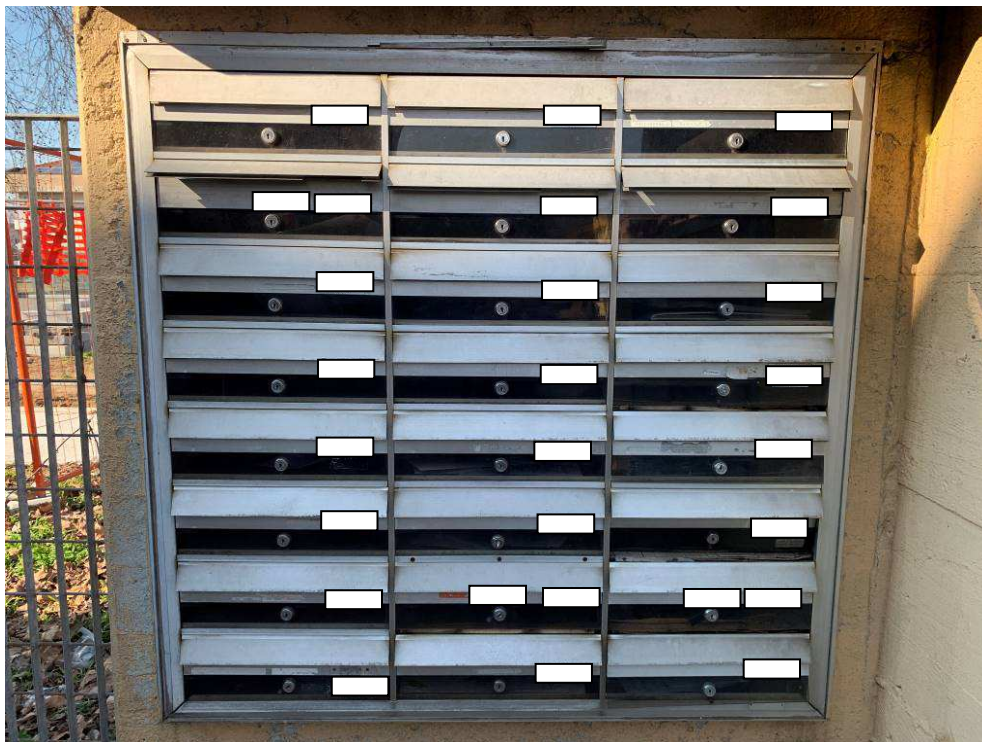
Fotografia n. 8 – Particolare delle cassette delle lettere in corrispondenza del cancello pedonale di ingresso al Condominio di Via Napoli n. 49 - Cassina de' Pecchi (Mi), dove non compaiono i nominativi delle debtrici

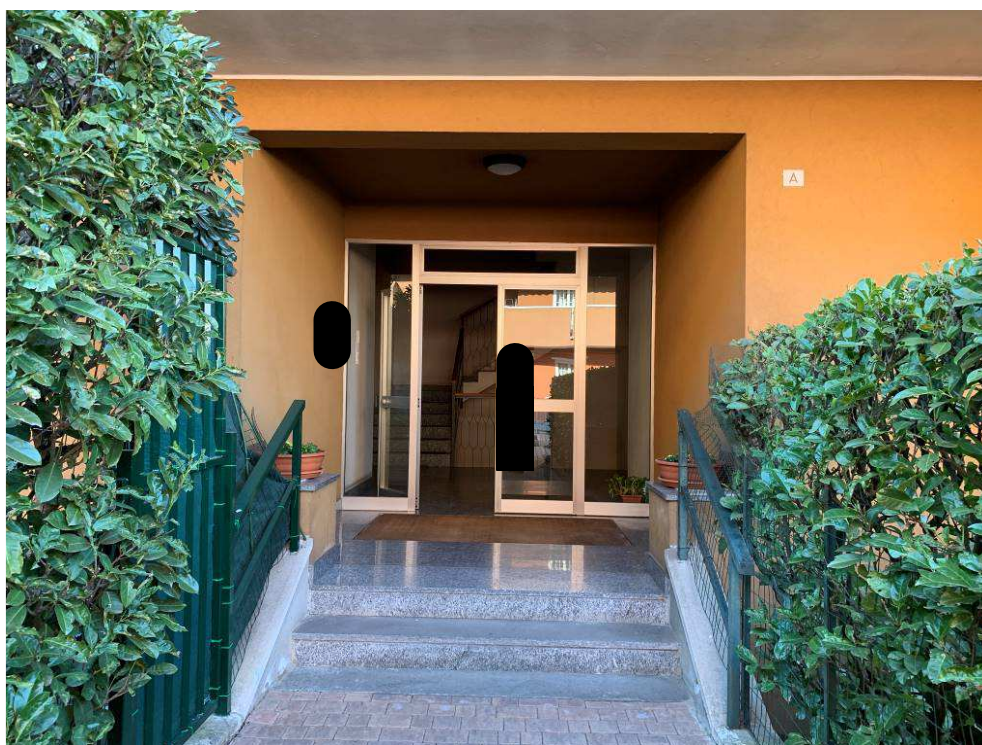
Fotografia n. 9 – Vista del portone di ingresso all'edificio Scala A, dove si trova l'appartamento oggetto della procedura al piano secondo

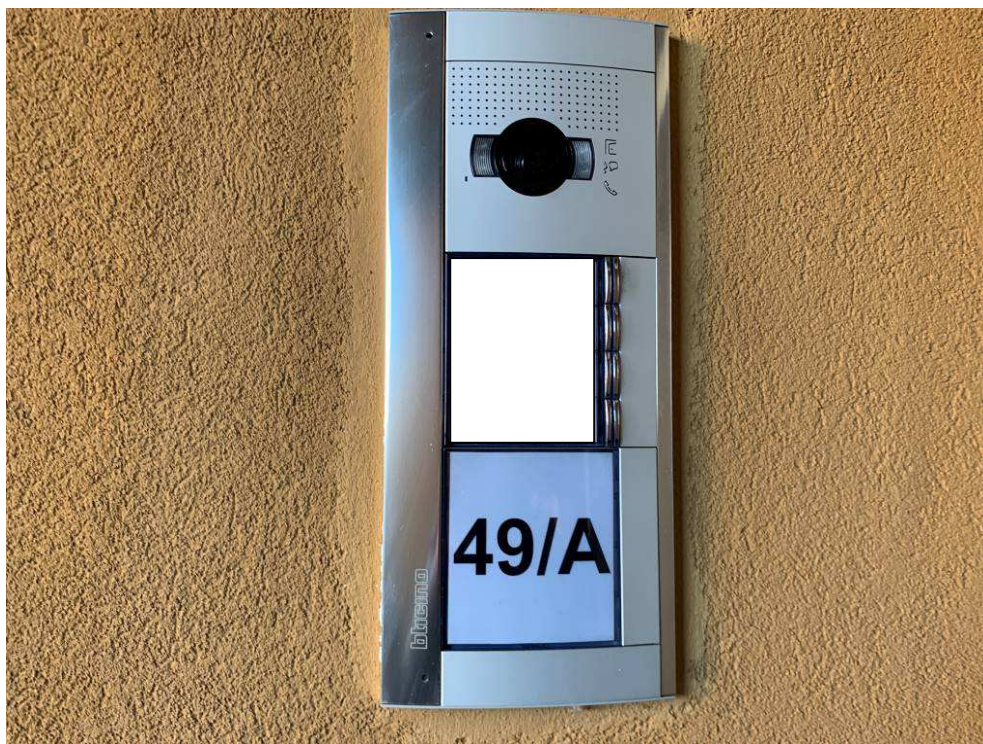
Fotografia n. 10 – Particolare del citofono in corrispondenza del portone di ingresso all'edificio Scala A, dove compaiono i nominativi dei genitori delle debitrici

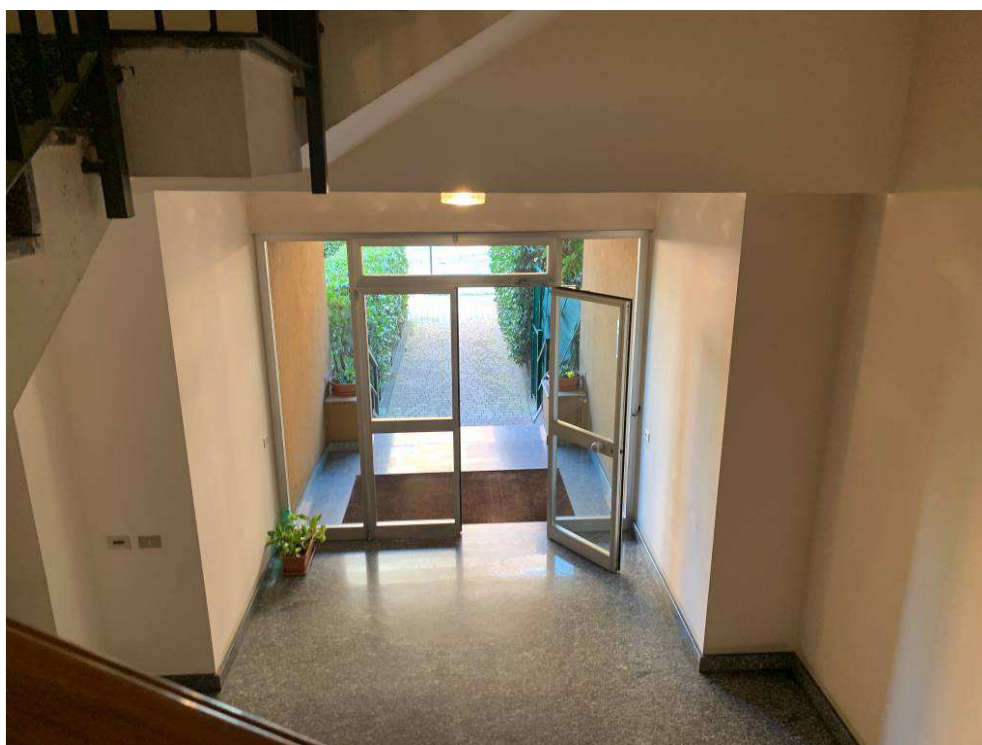
Fotografia n. 11 – Vista del portone e dell'atrio di ingresso dell'edificio Scala A

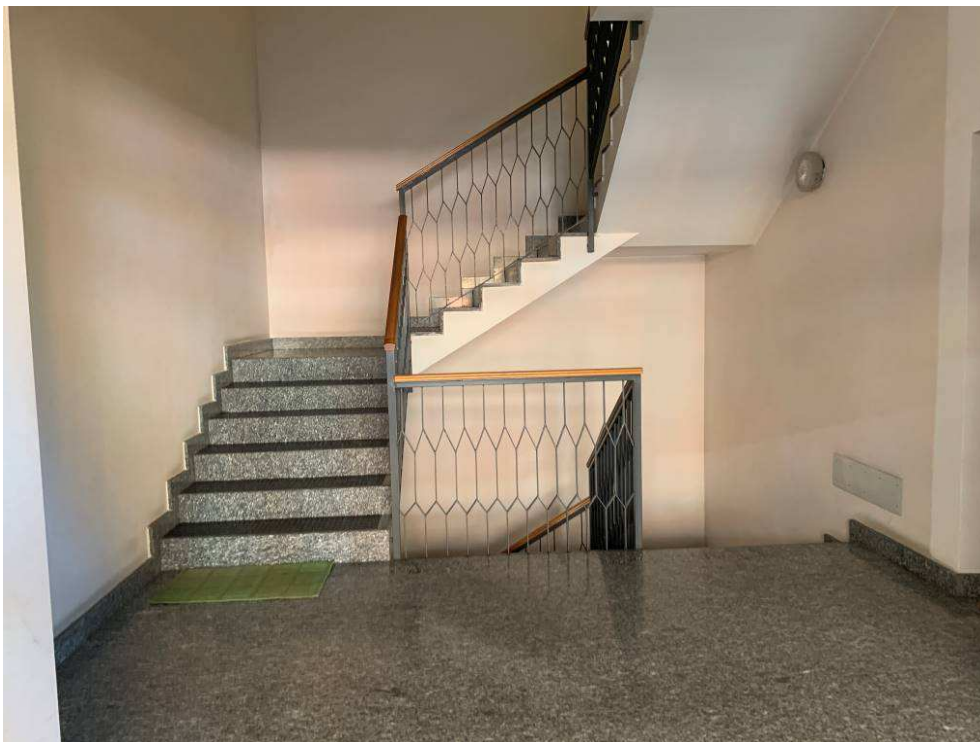
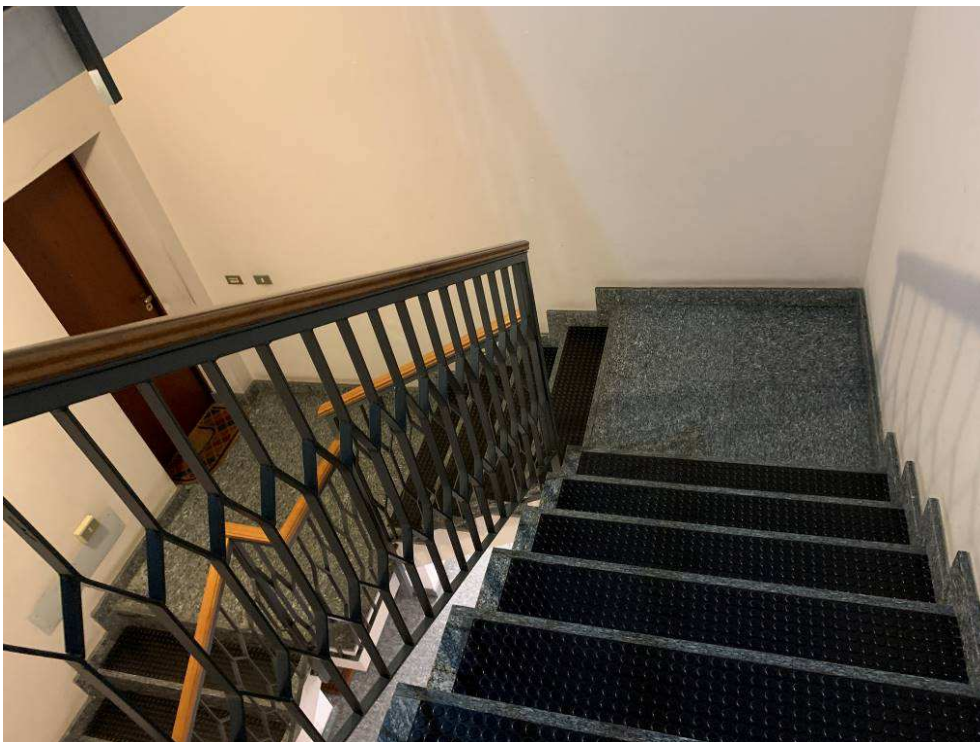
Fotografie n. 12/13 – Viste del corpo scale privo di ascensore

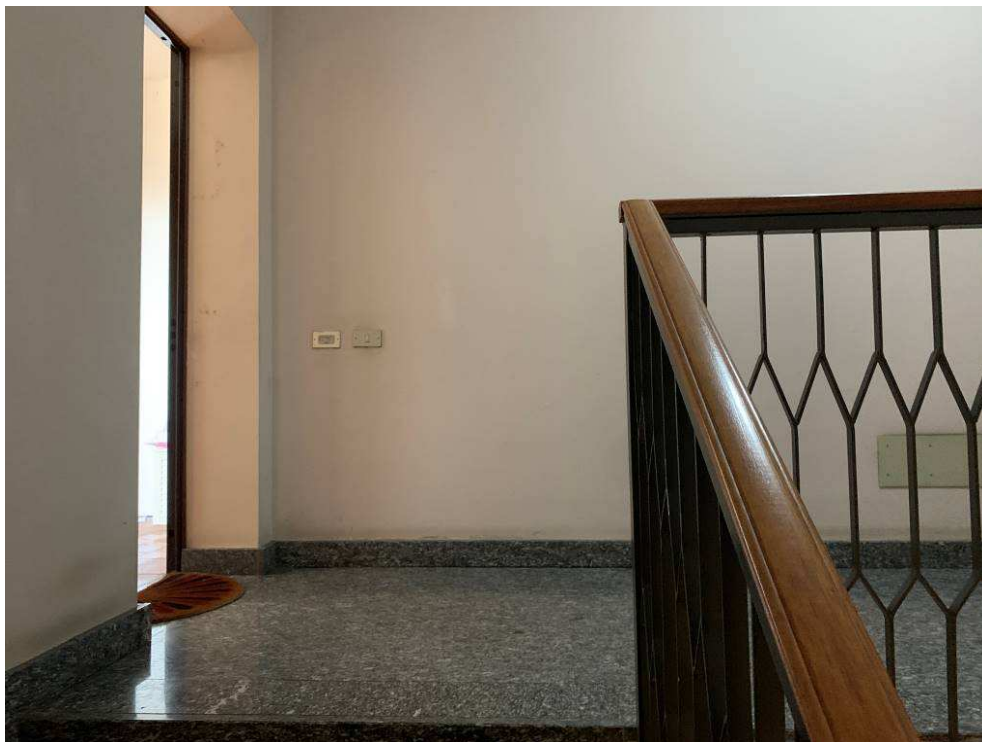
Fotografia n. 14 – Vista del pianerottolo del piano secondo e della porta di ingresso all'appartamento oggetto della procedura

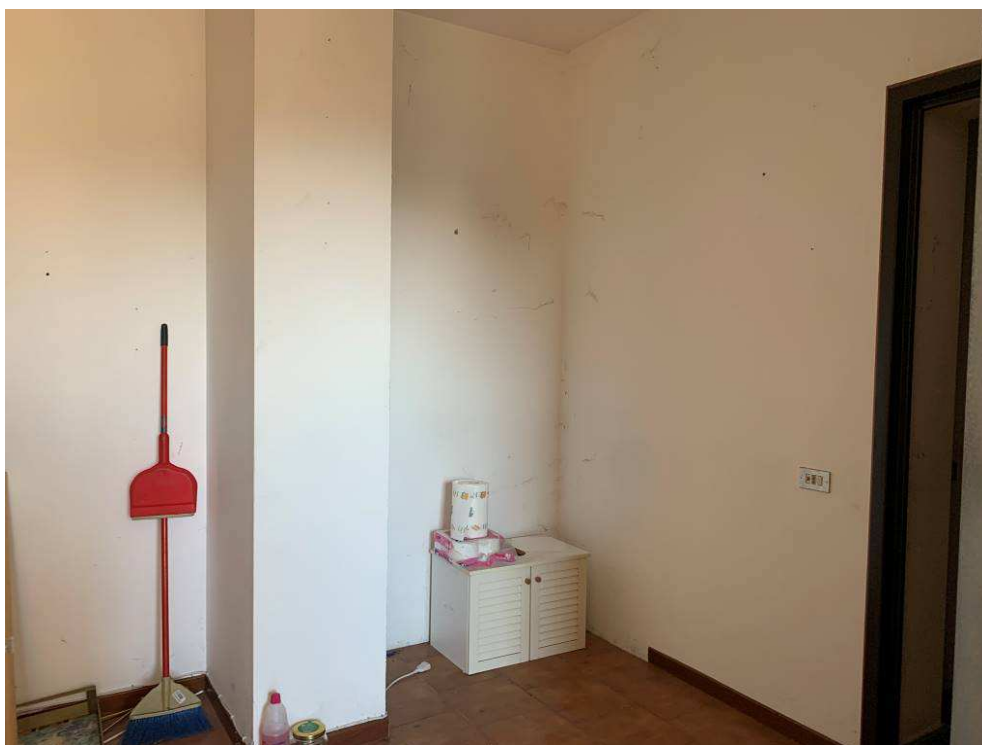
Fotografia n. 15 – Vista dell'ingresso all'appartamento

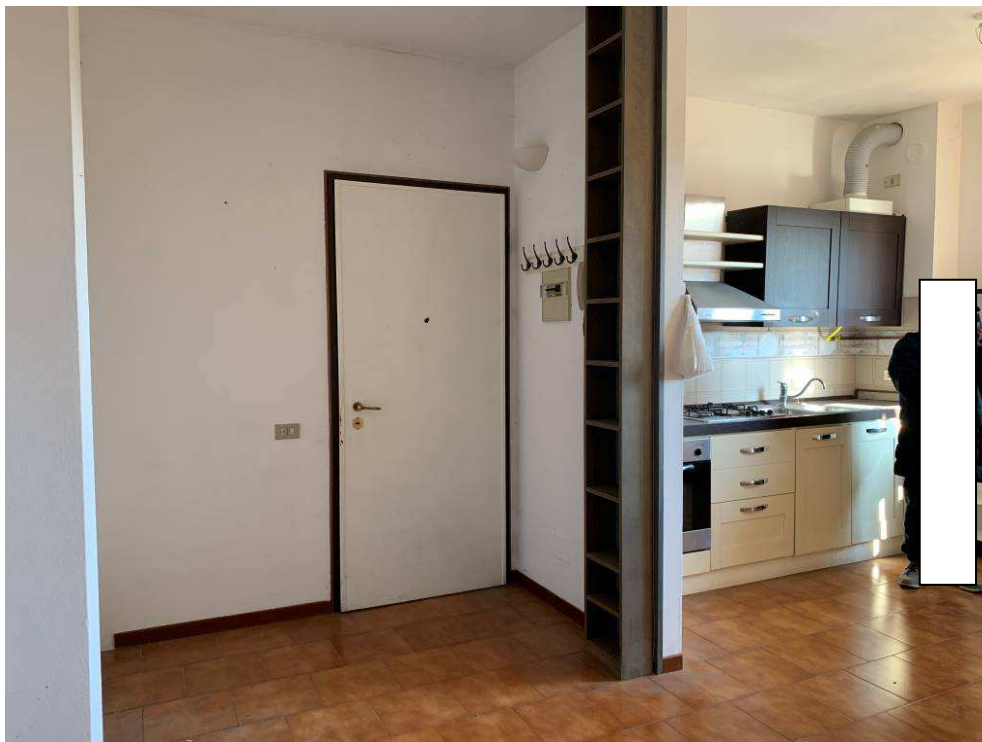
Fotografia n. 16 – Vista dell'ingresso e dell'angolo cottura

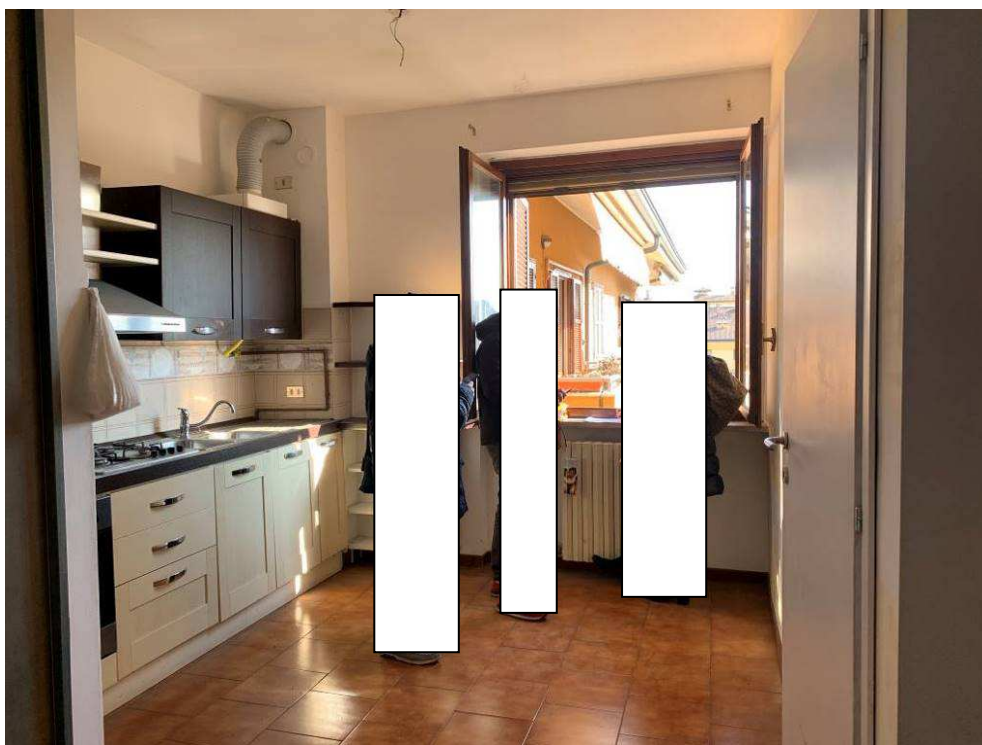
Fotografia n. 17 – Vista del locale soggiorno/pranzo con angolo cottura

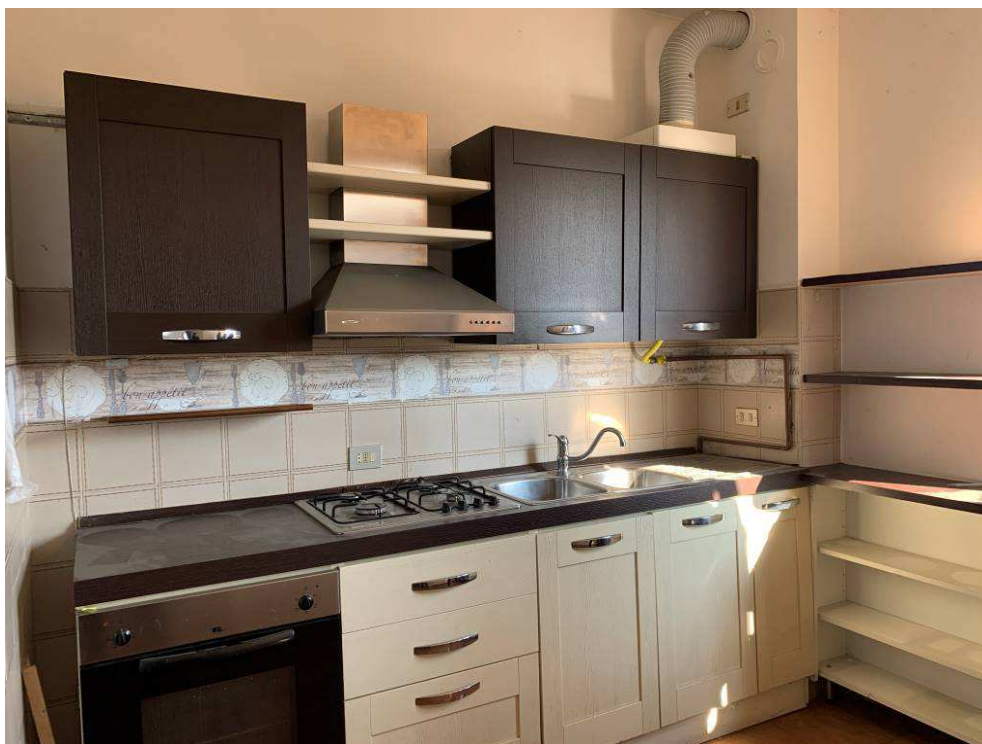
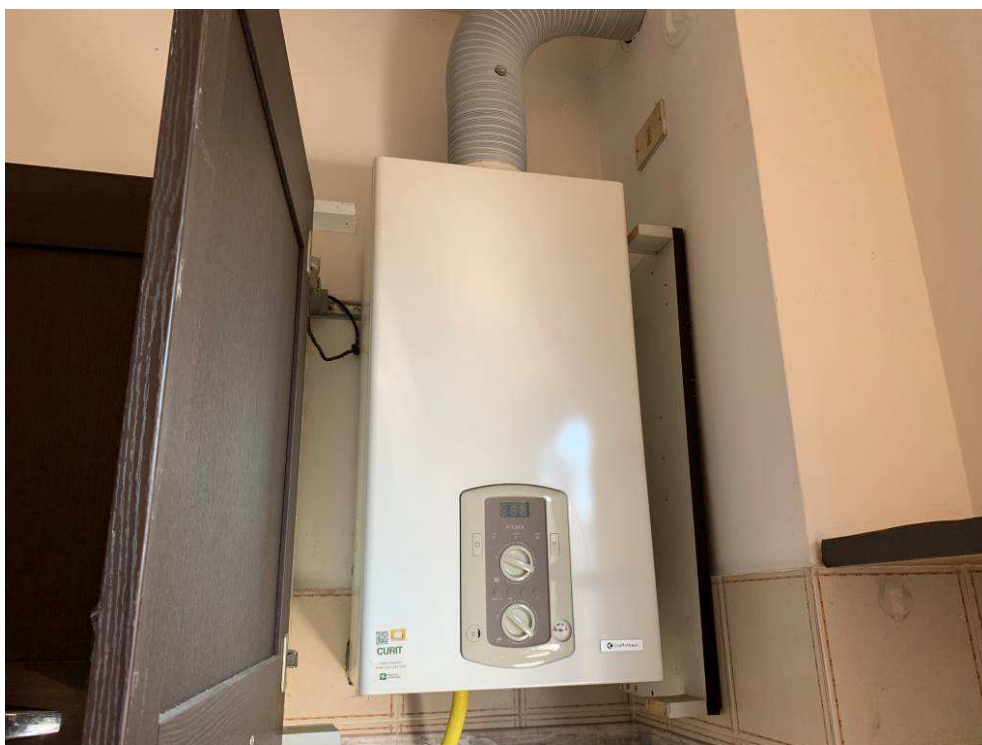
Fotografie n. 18/19 – Vista dell'angolo cottura con particolare della caldaia autonoma a gas

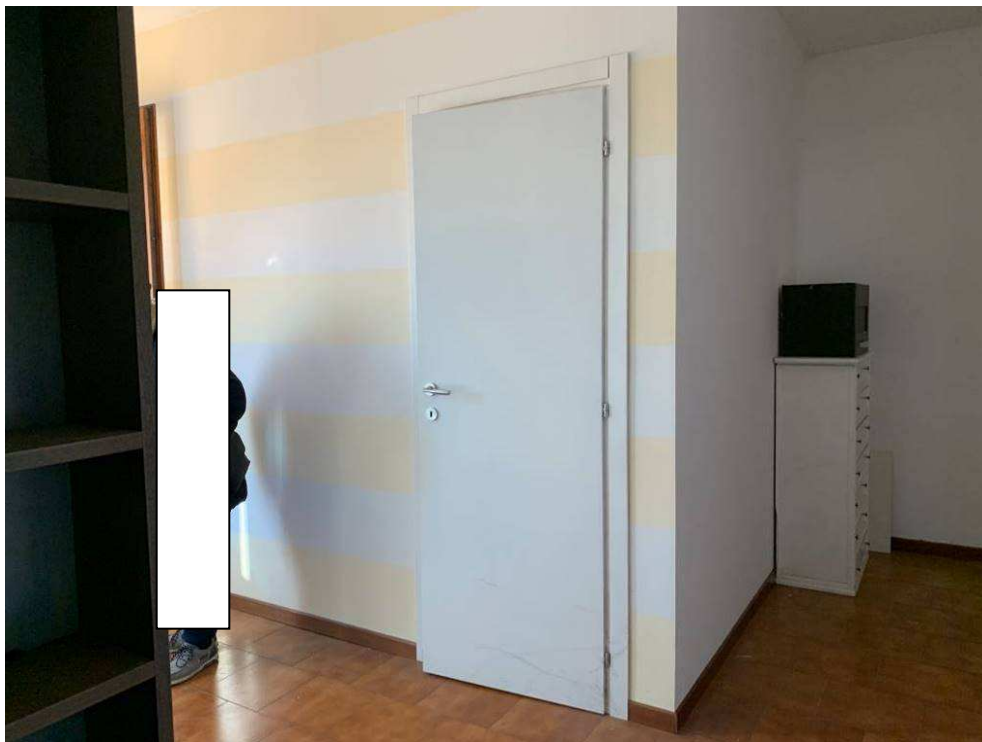
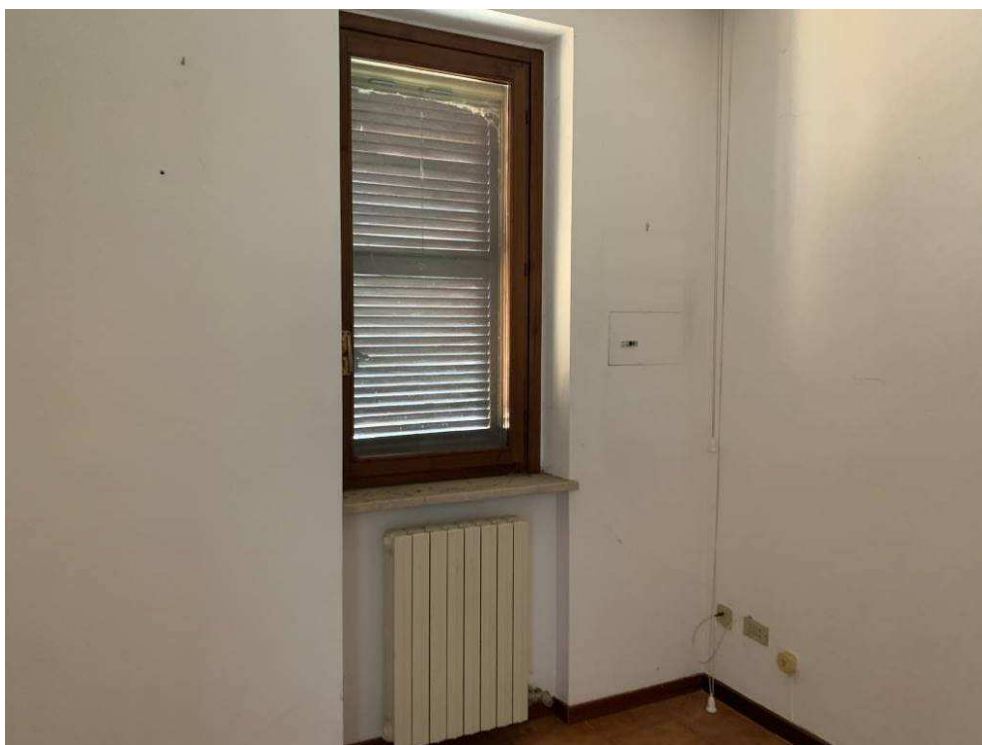
Fotografie n. 20/21 – Viste dell'esterno e dell'interno del nuovo locale realizzato di fronte all'angolo cottura

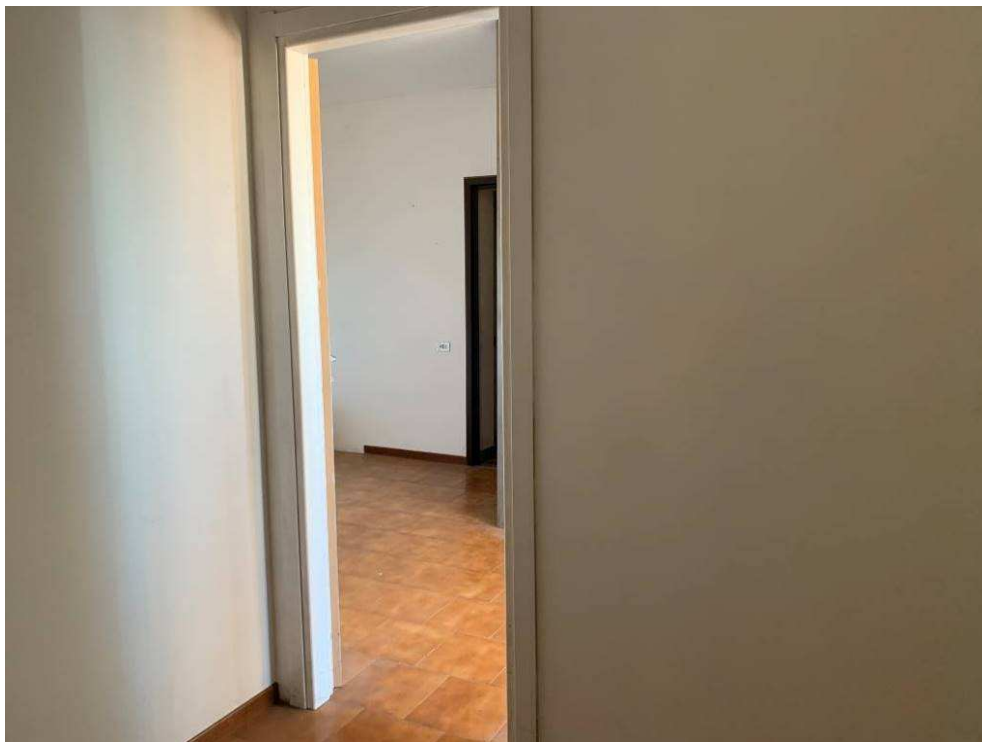
Fotografia n. 22 – Vista dell'interno del nuovo locale realizzato

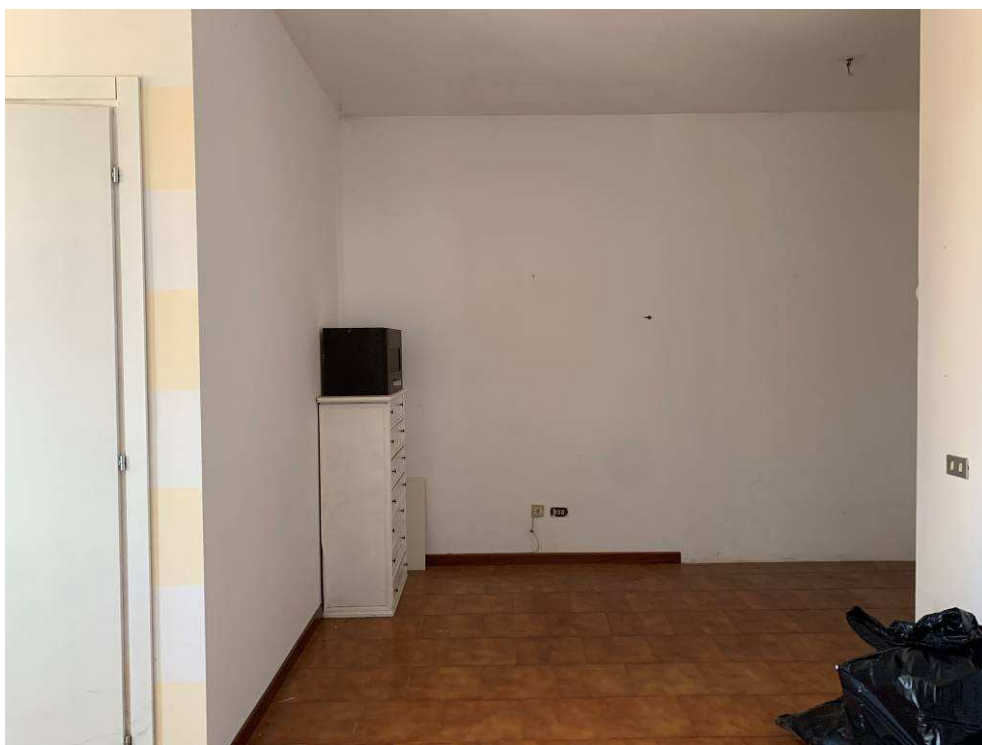
Fotografia n. 23 – Vista del locale soggiorno/pranzo

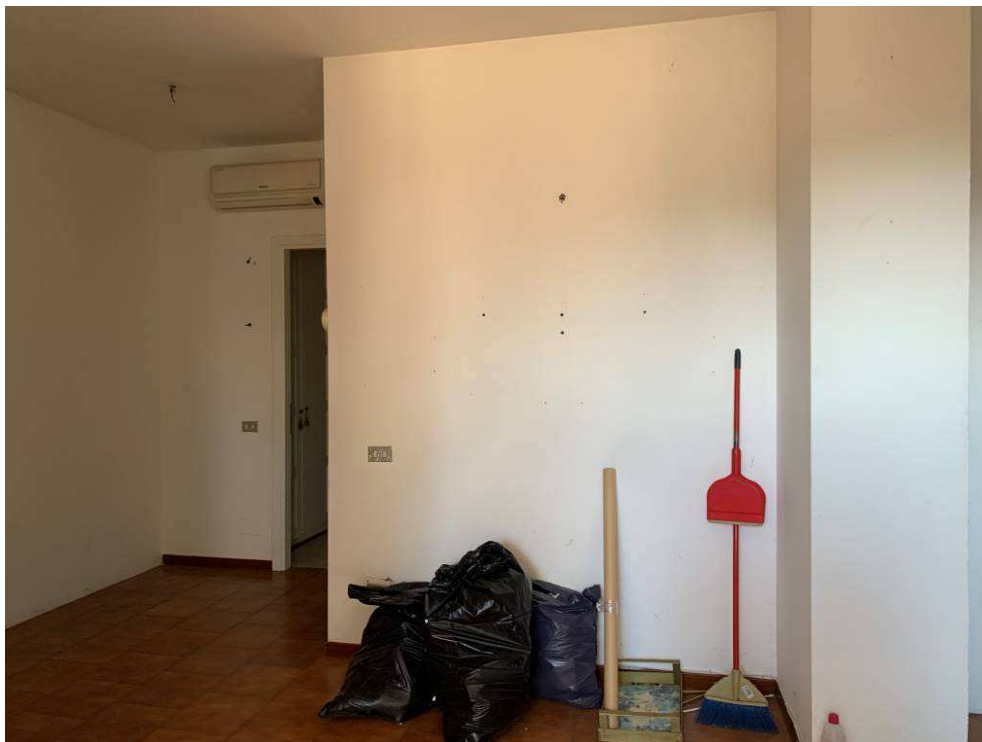
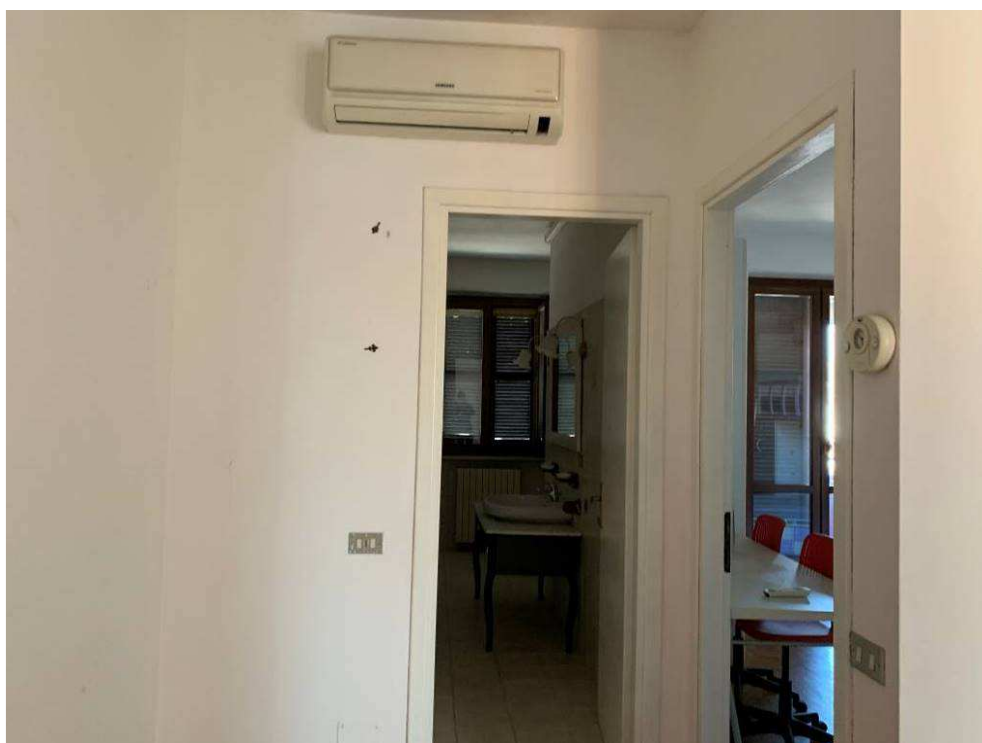
Fotografie n. 24/25 – Viste del locale soggiorno/pranzo con particolare delle porte di ingresso al locale bagno e al locale camera

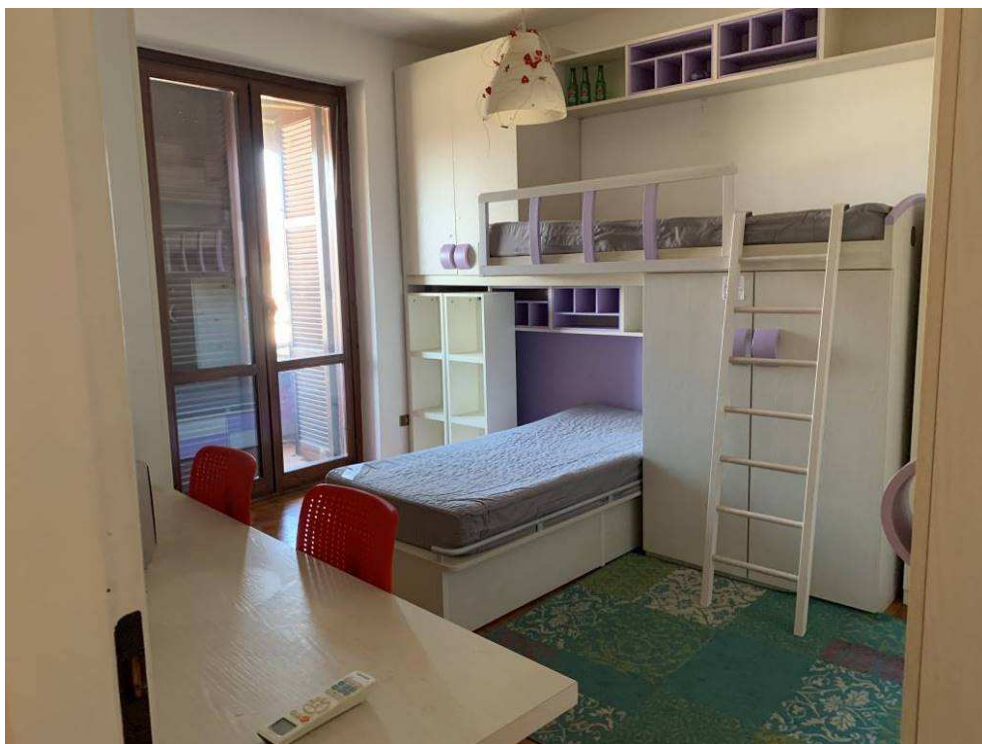
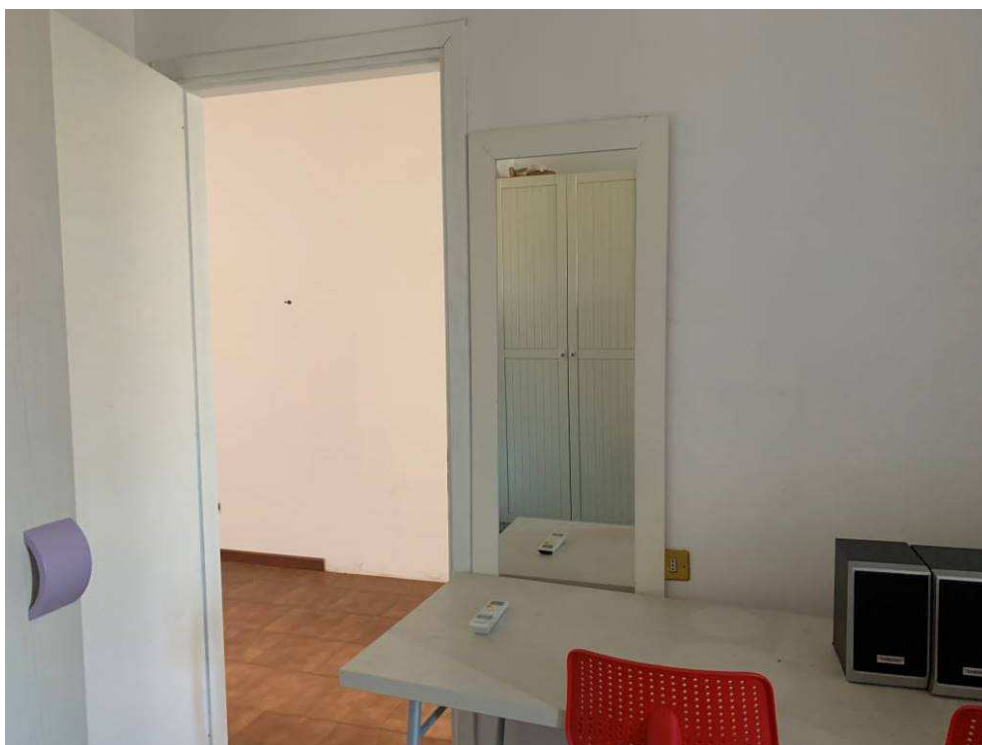
Fotografie n. 26/27 – Viste del locale camera

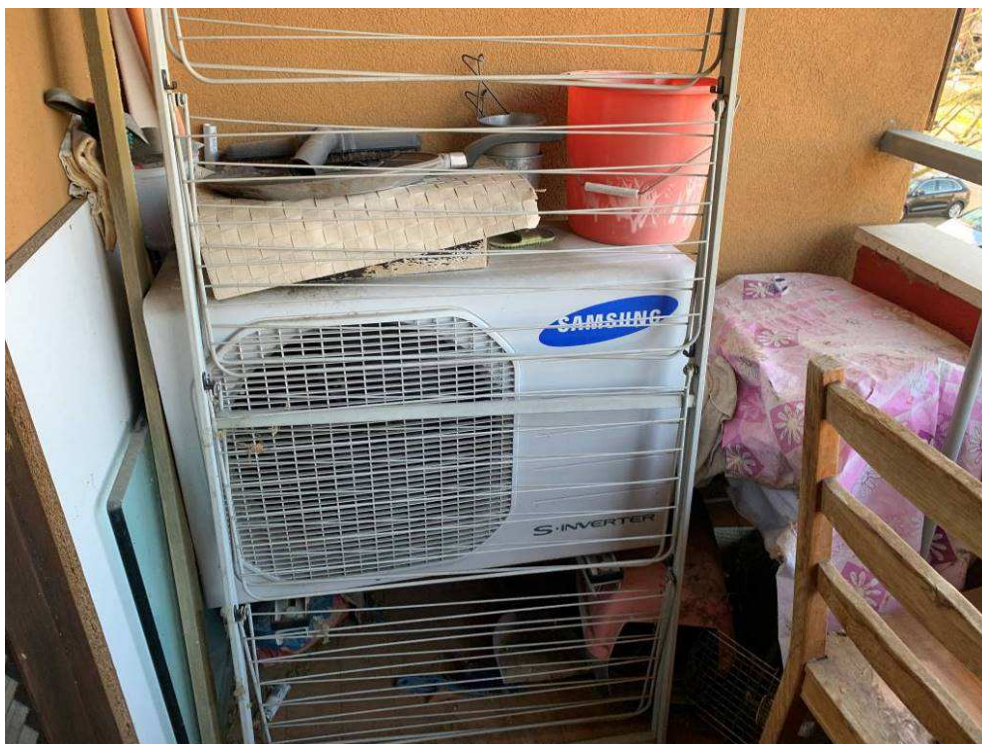
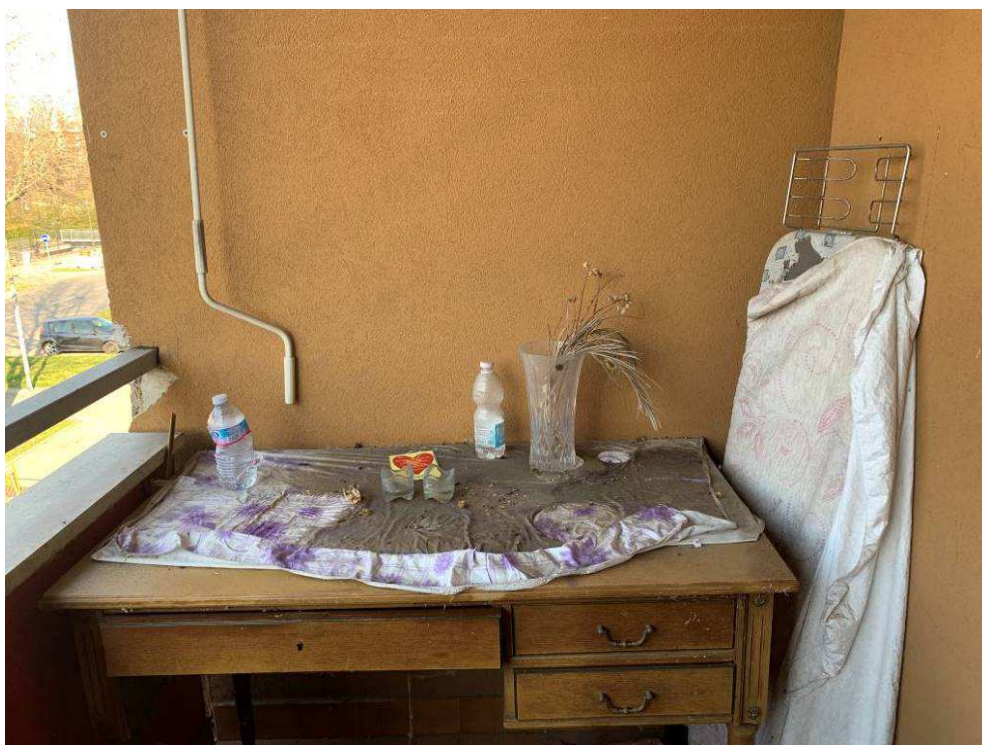
Fotografie n. 28/29 – Viste della loggia a servizio del locale camera
