## Tribunale di Milano

### PROCEDURA DI ESECUZIONE IMMOBILIARE

**RG. 435/2021**

#### DOCUMENTAZIONE FOTOGRAFICA

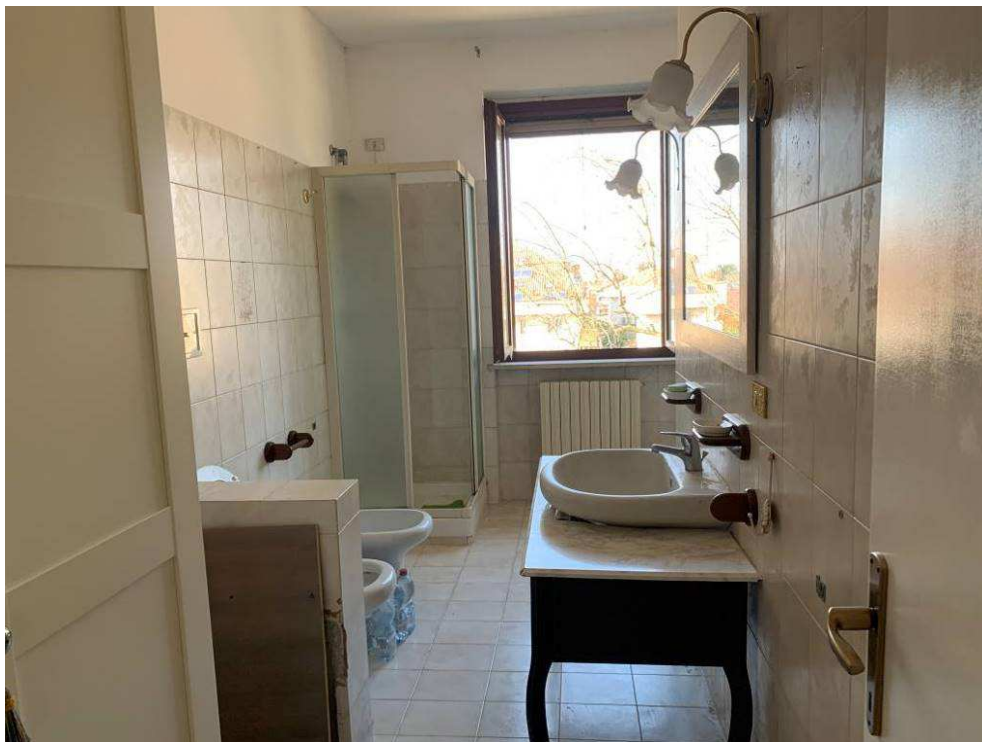
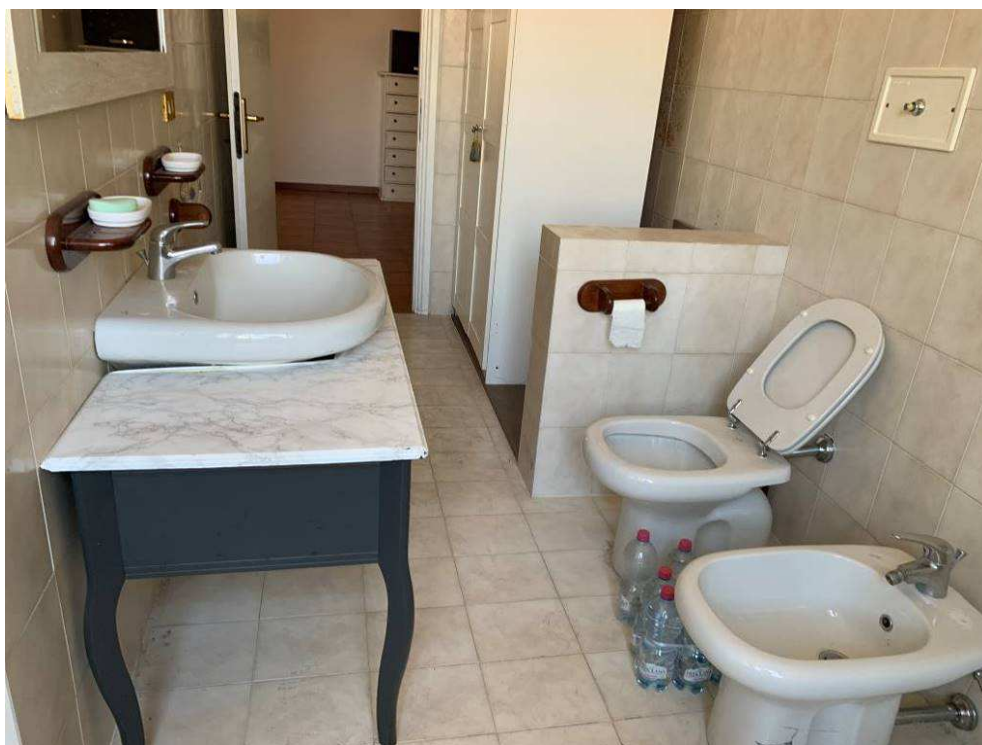
Fotografie n. 30/31 – Viste del locale bagno

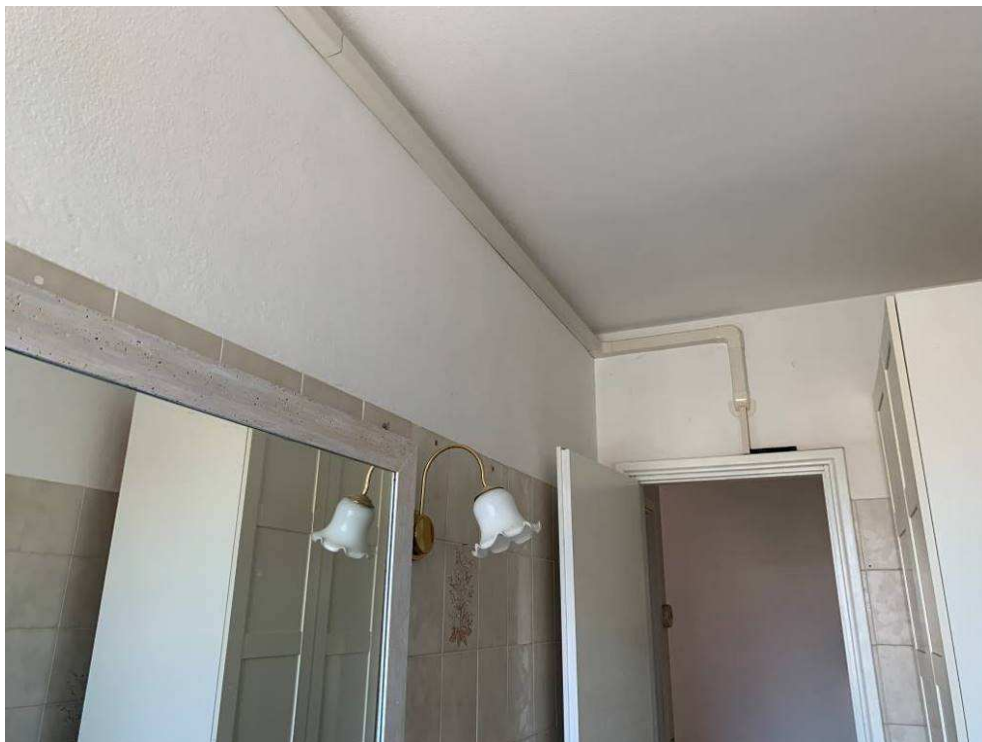
Fotografia n. 32 – Vista del locale bagno, con particolare della canalina esterna dell'impianto di condizionamento

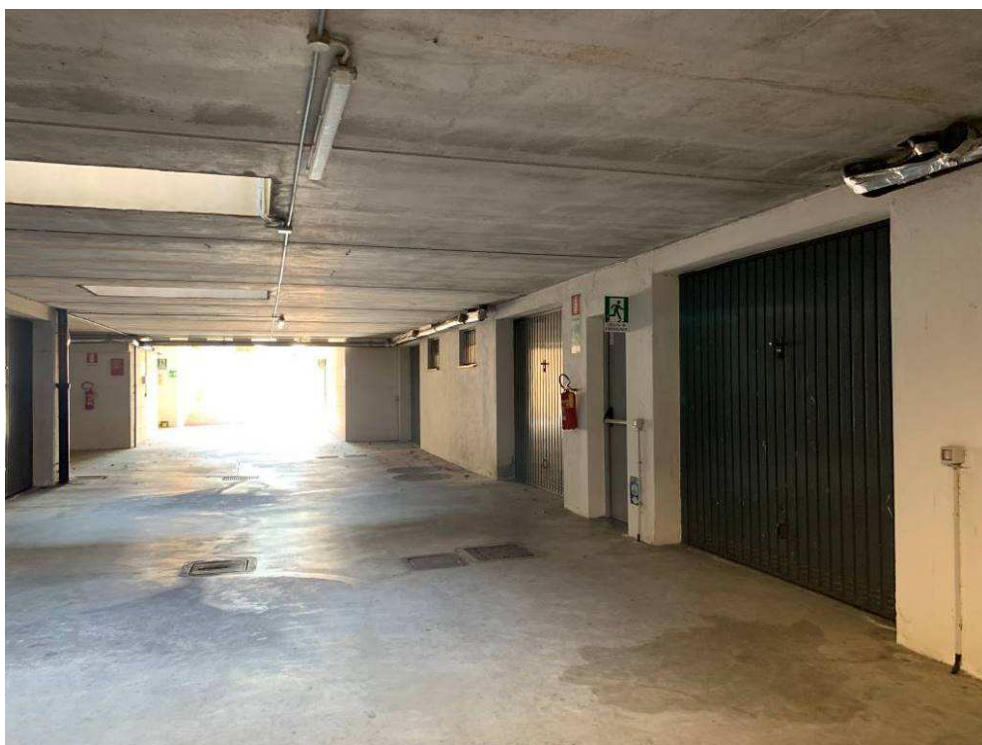
Fotografia n. 33 – Vista del corsello di accesso ai boxes al piano seminterrato e dell'esterno del box oggetto della procedura - il terzo a sinistra, scendendo dalla rampa

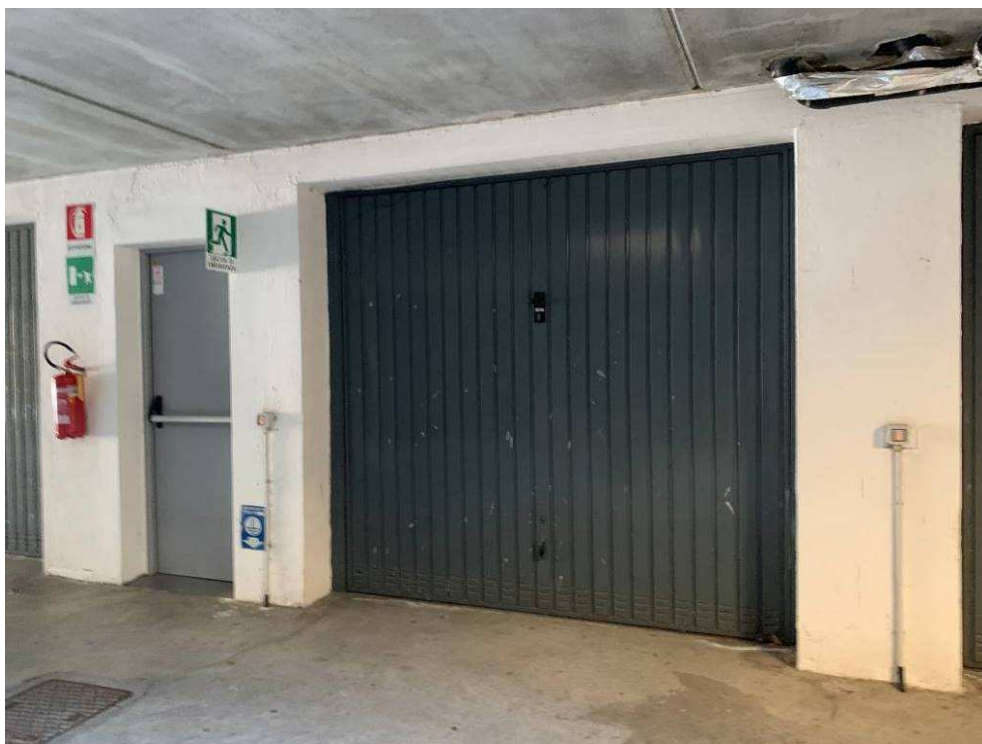
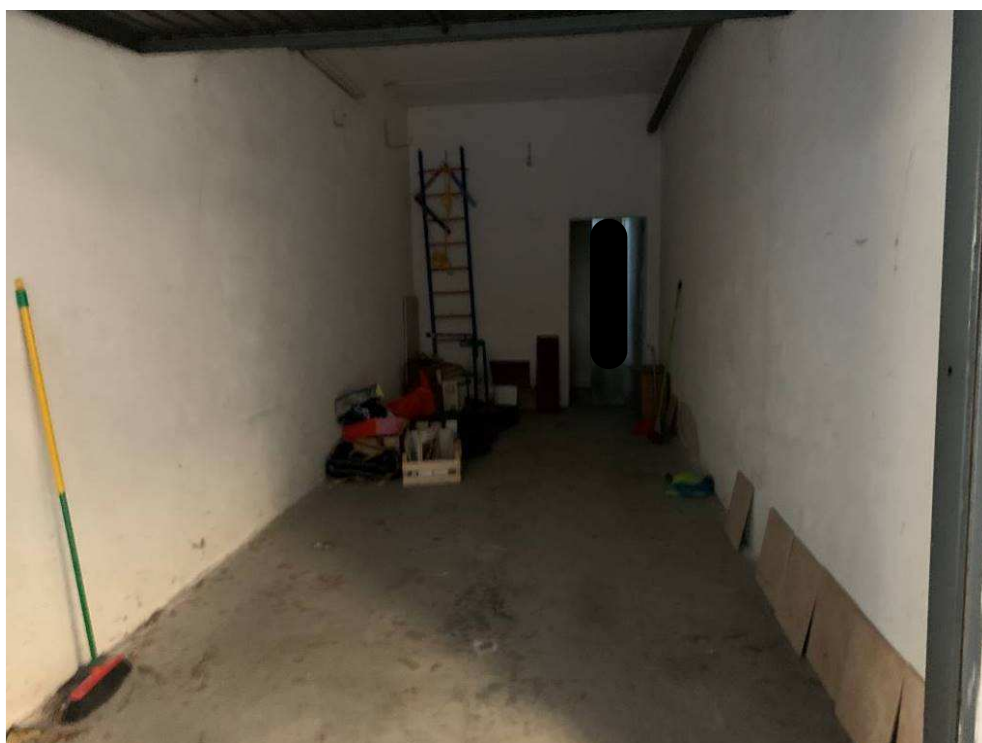
Fotografie n. 34/35 – Viste dell'esterno e dell'interno del box ad uso autorimessa, con particolare sul fondo dell'unica porta di accesso al vano di cantina, entrambi oggetto della procedura

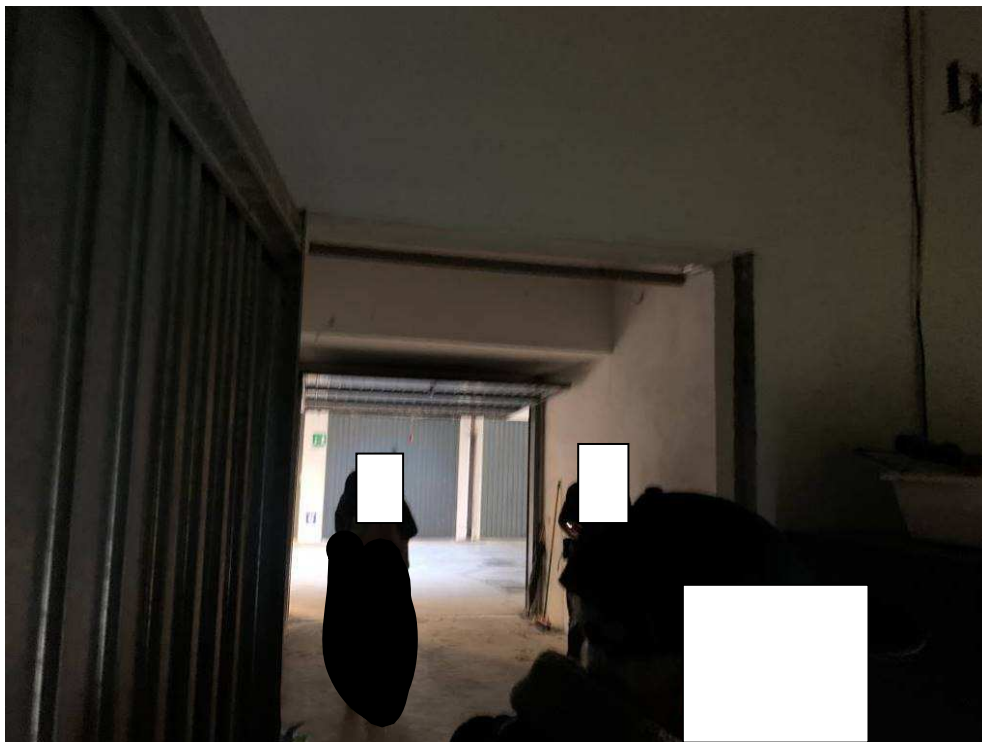
Fotografia n. 36 – Vista dal vano di cantina del box ad uso autorimessa, con il ribassamento in corrispondenza dell'ingresso

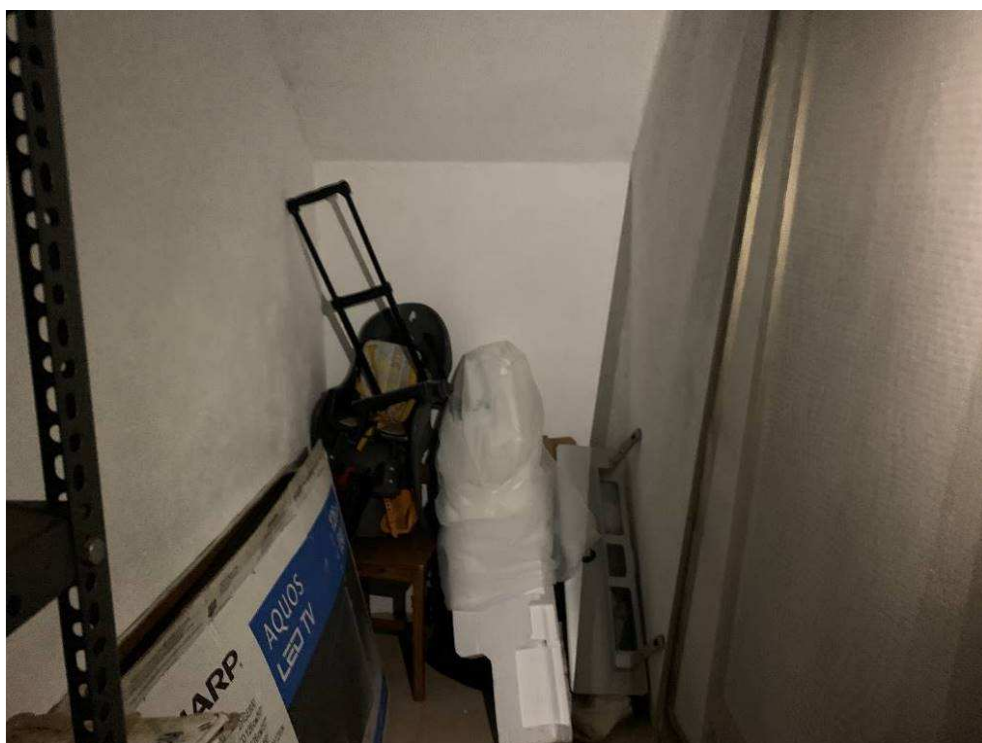
Fotografia n. 37 – Vista del vano di cantina

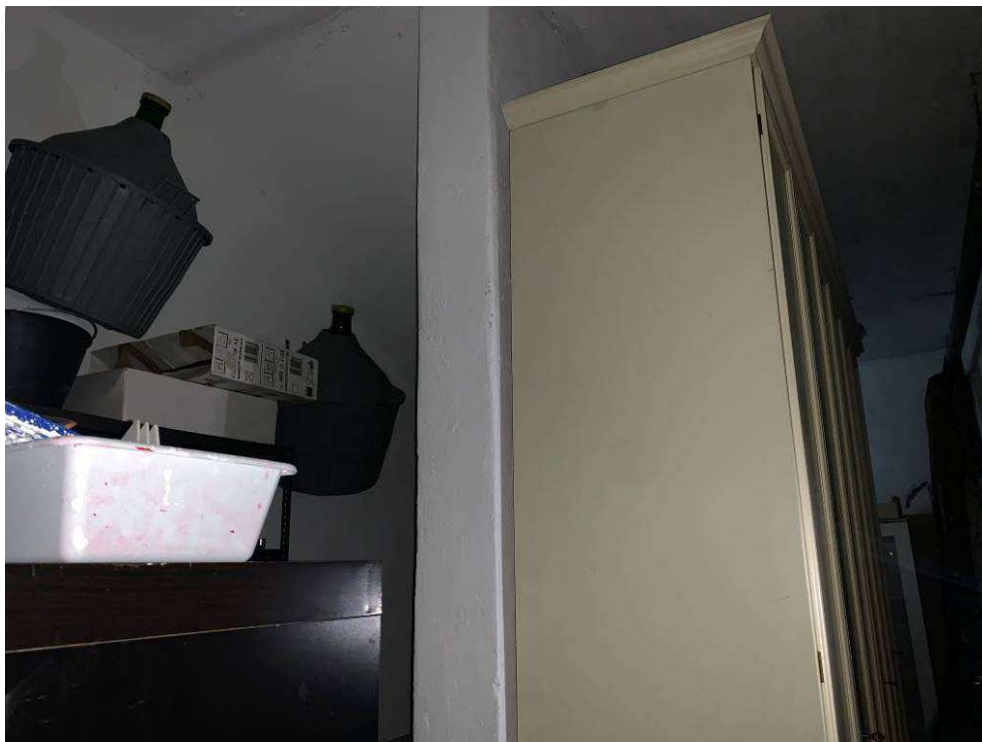
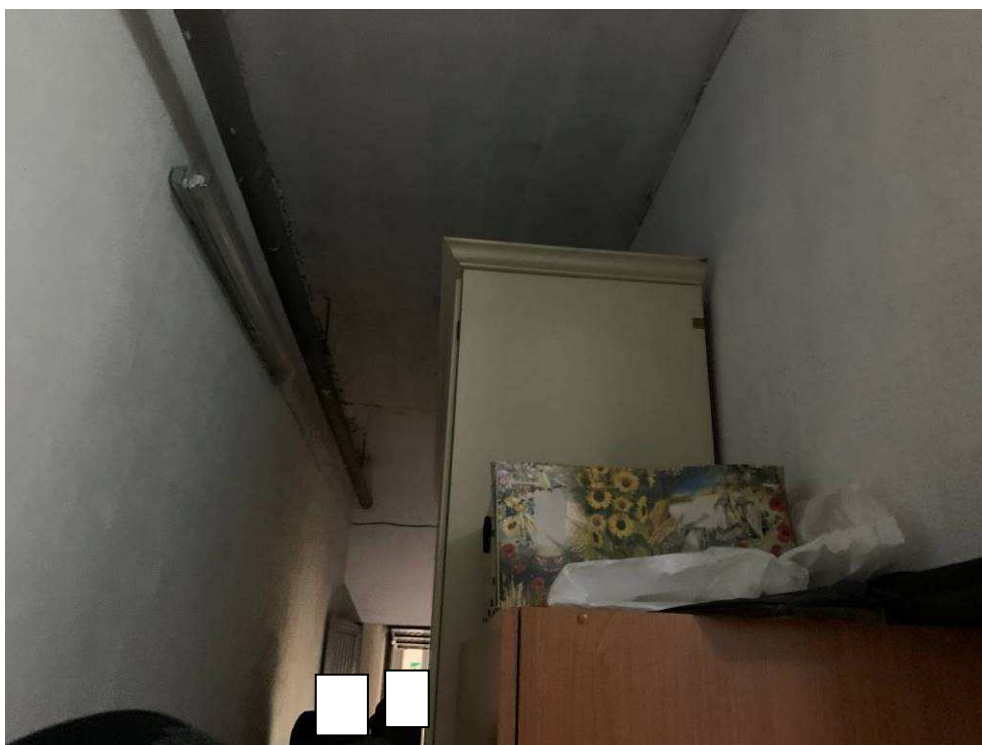
Fotografie n. 38/39 – Viste del vano di cantina

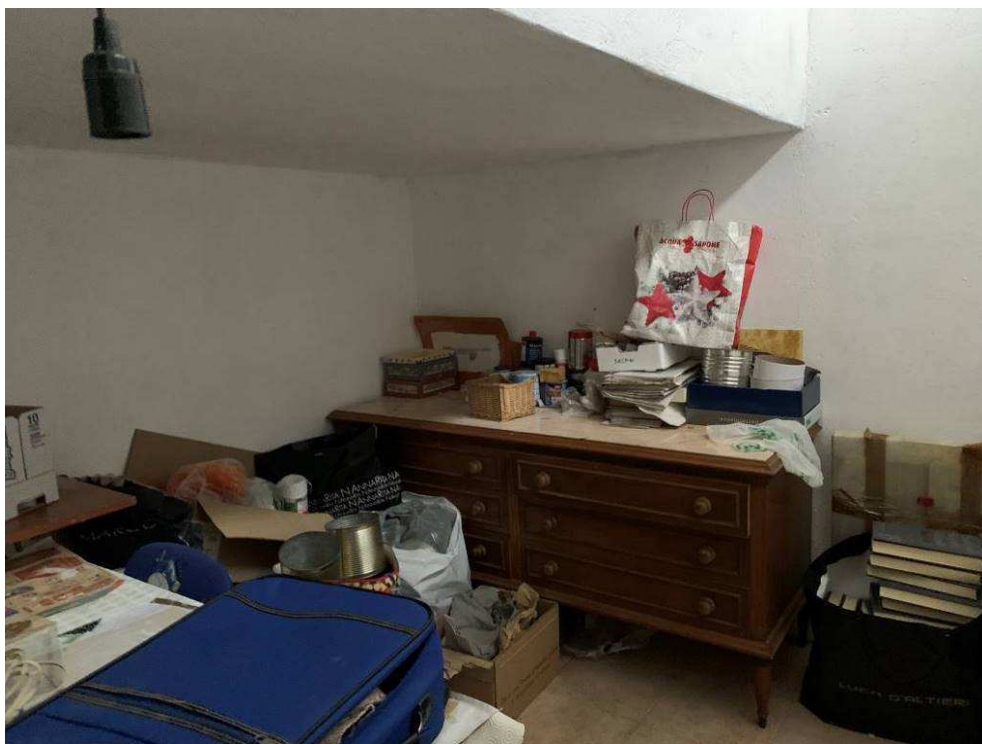
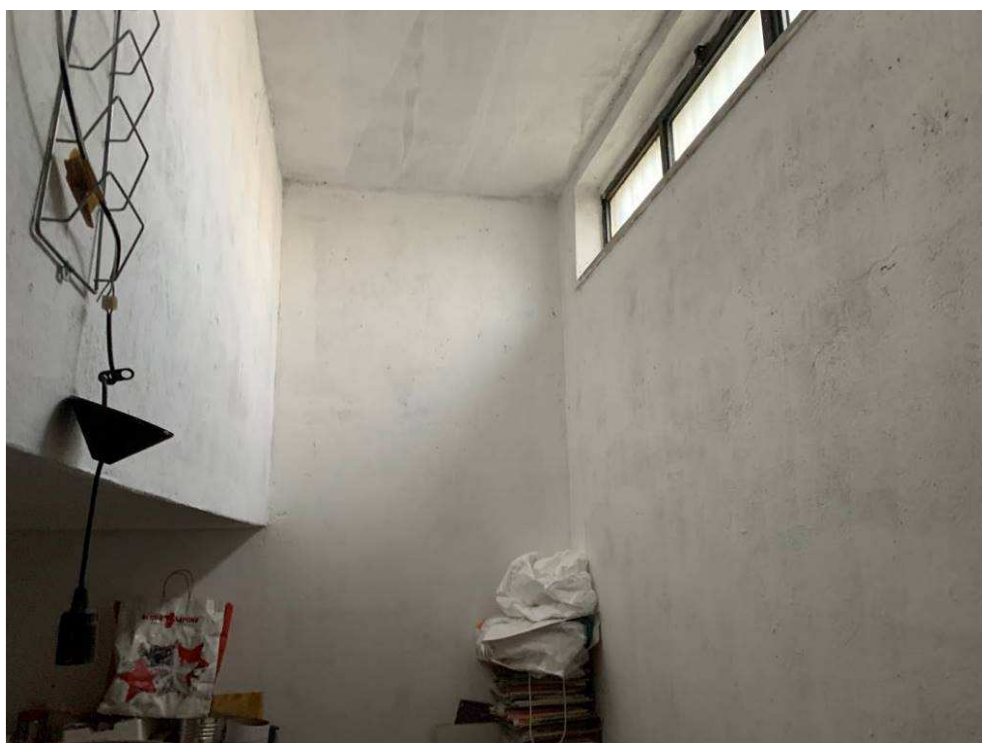
Fotografie n. 40/41 – Viste del vano di cantina, con particolare dell'area sottostante al pianerottolo del vano scale comune, e del serramento

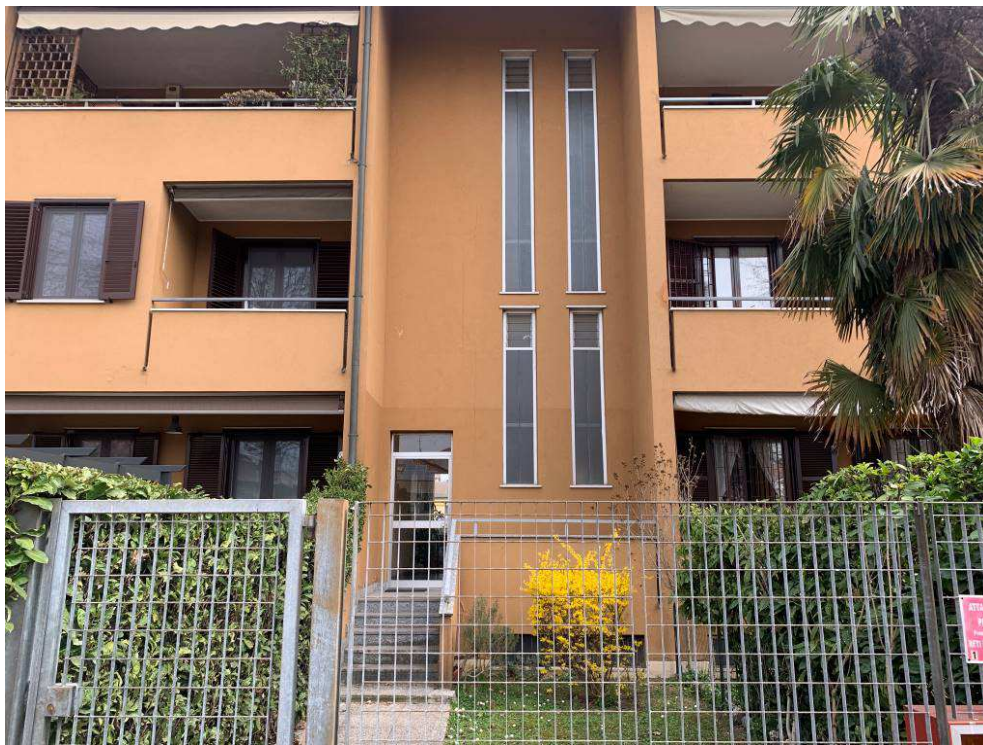
Fotografia n. 42 – Vista del cancelletto pedonale, del cortile comune e del serramento (a destra) del locale cantina
