Vicolo delle Balze dall'imbocco da Piazza Cavour.

Vicolo delle Balze nr 6.

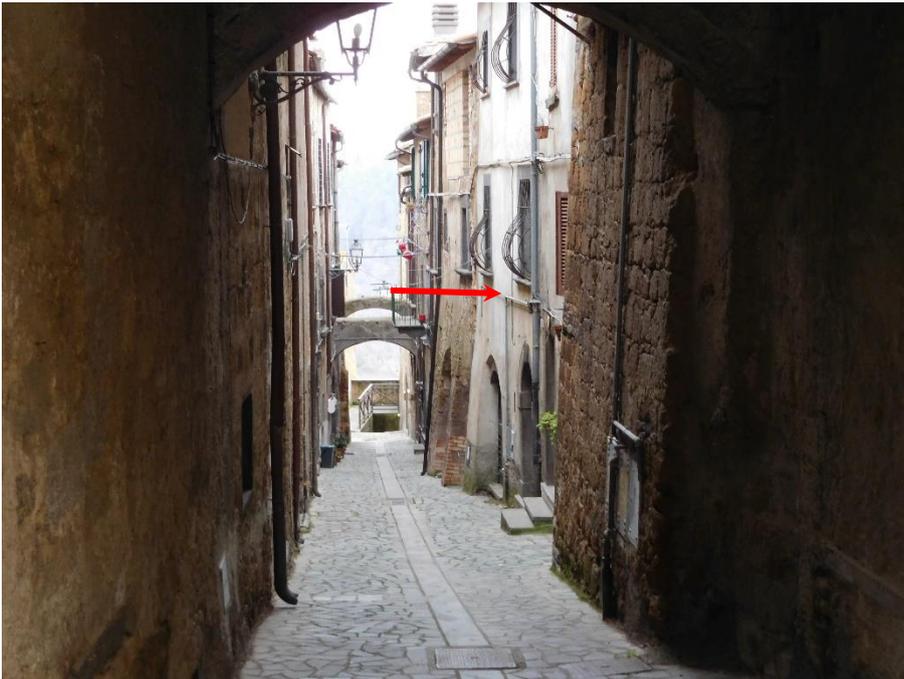
Foto 1.

La freccia indica l'immobile oggetto di procedura.

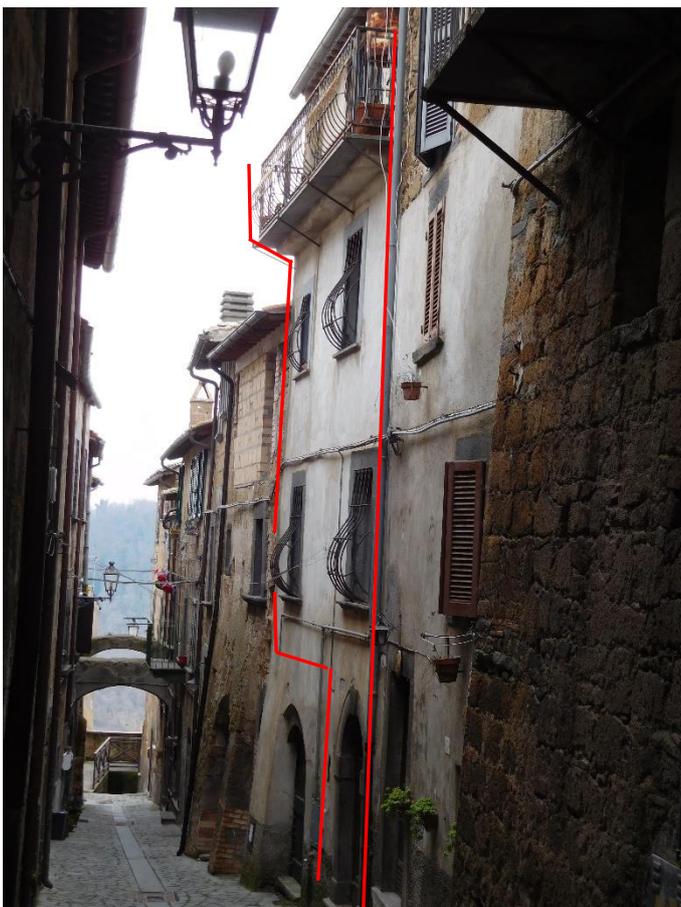
Foto 2.

La linea rossa delimita il prospetto dell'immobile.

In basso il portone di ingresso.

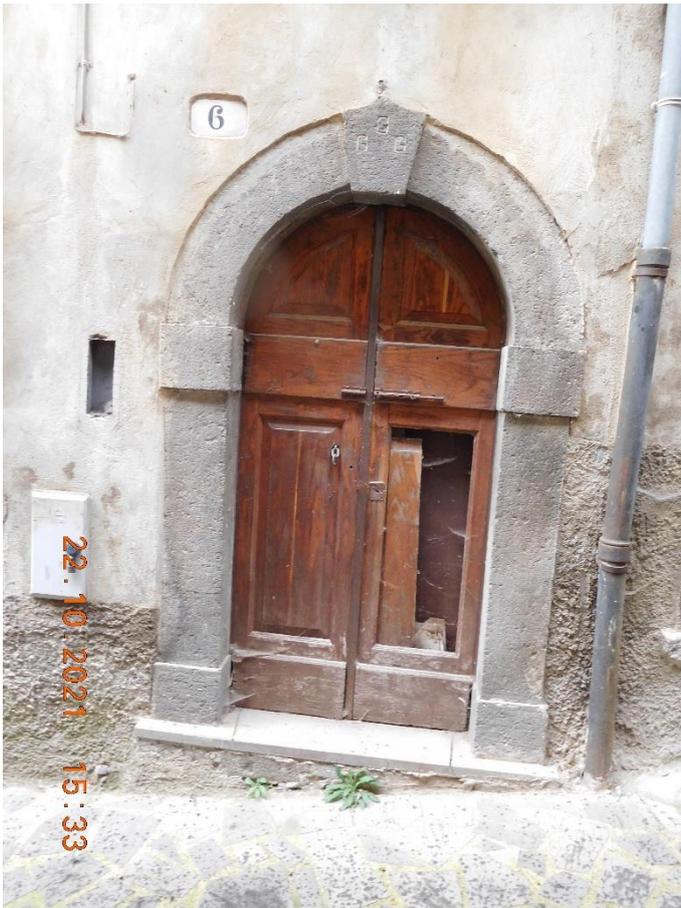
Foto 3.

Vicolo delle Balze nr  
6.

Portone di ingresso  
all'immobile oggetto  
di procedura.

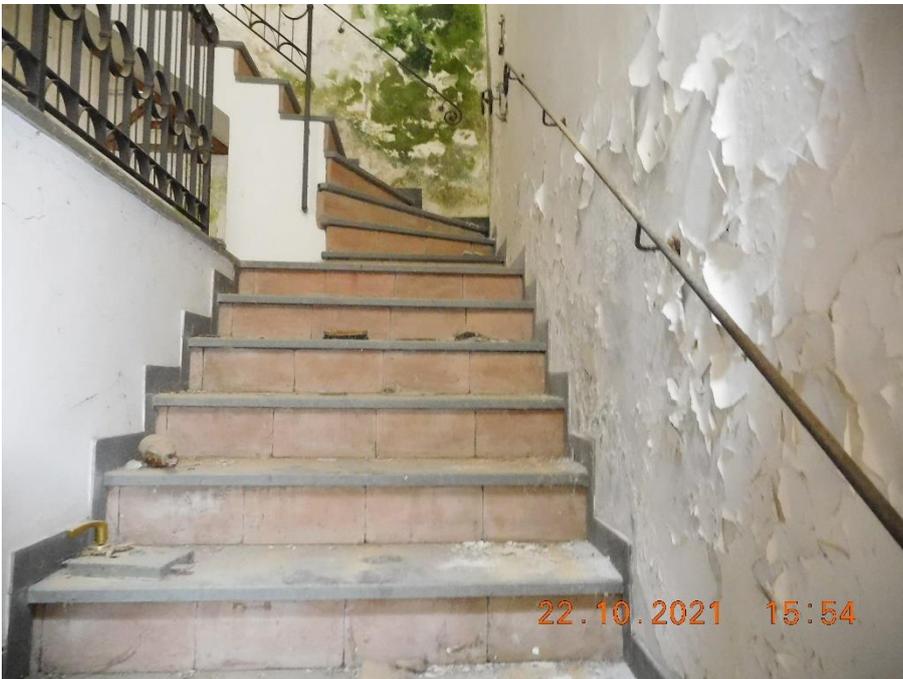
Foto 4.

Rampa di accesso al  
primo piano.

Sullo sfondo la scala  
di accesso al secondo  
piano.

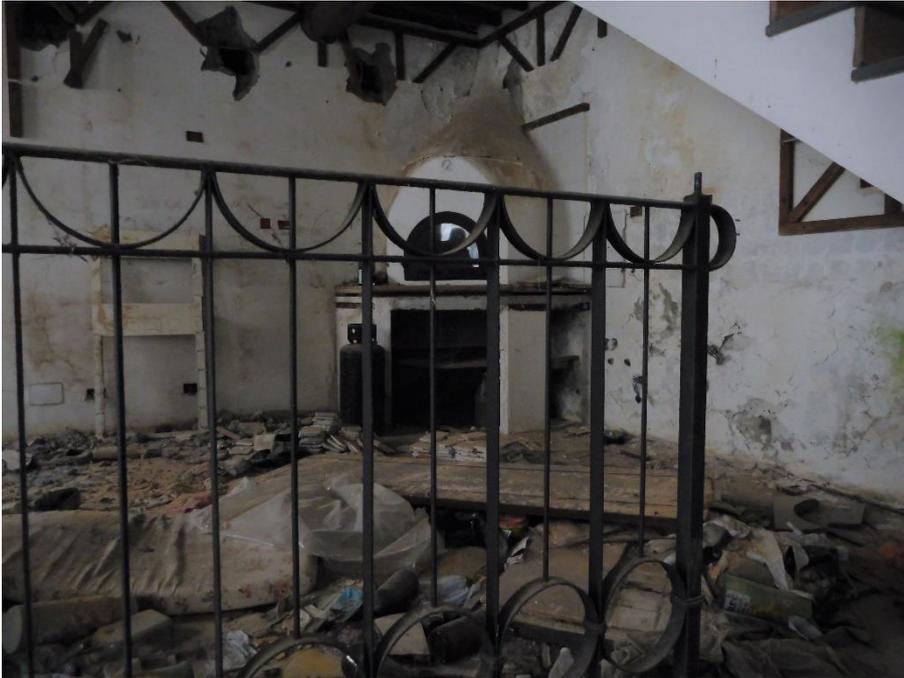
Foto 5.

Piano 1 – Vano V1.

Il vano V1 è stato utilizzato come cucina.

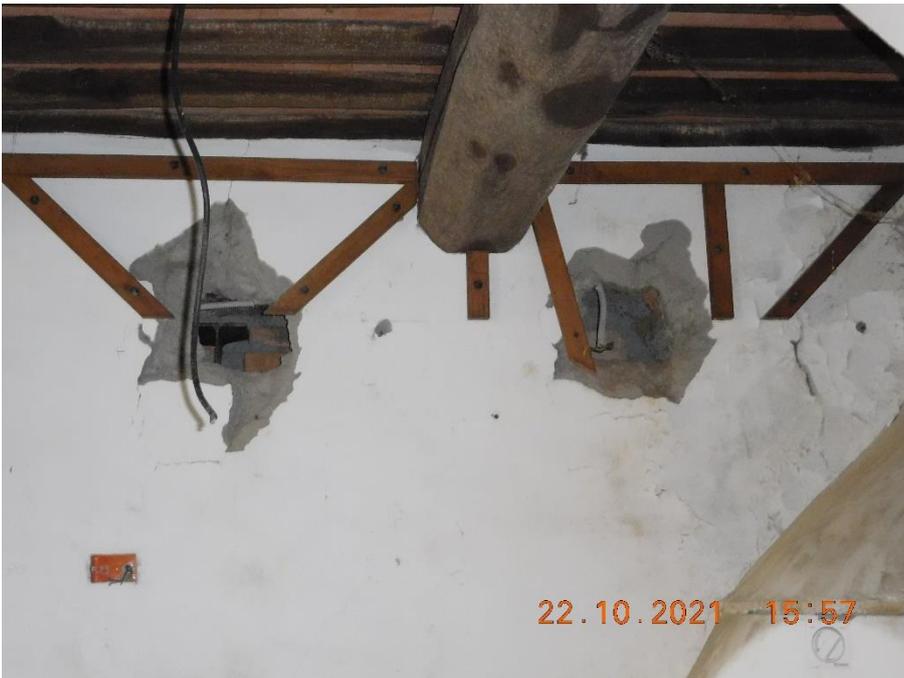
Foto 6.

Piano 1 – Vano V1.

Travi di sostegno del solaio piano 2.

Muro danneggiato da lavori eseguiti nell'immobile limitrofo.

Sono visibili le travi di acciaio.

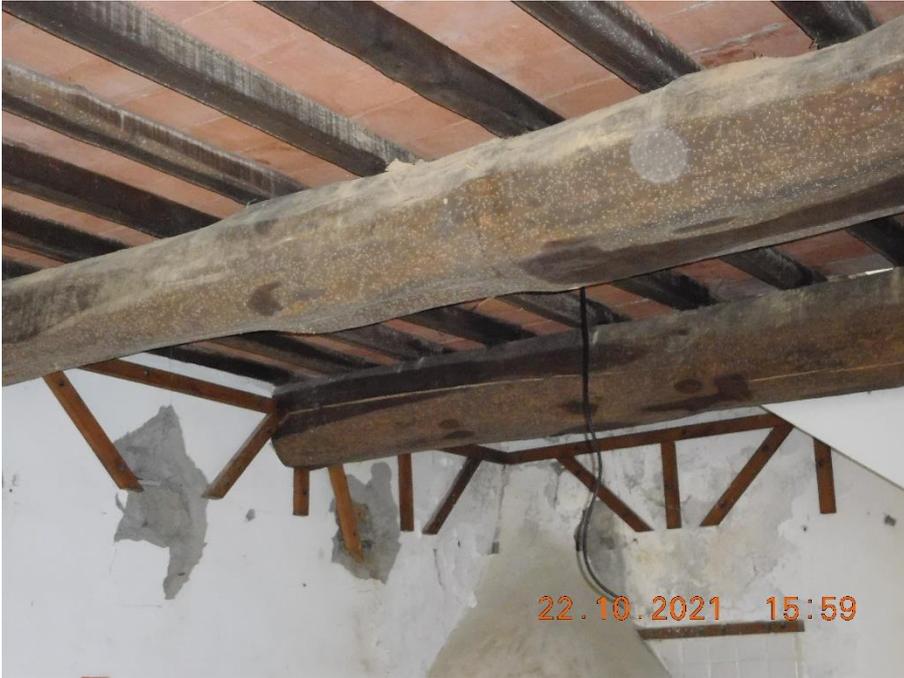
Foto 7.

Piano 1 – Vano V1.

Particolare del solaio di sostegno del solaio piano 2.

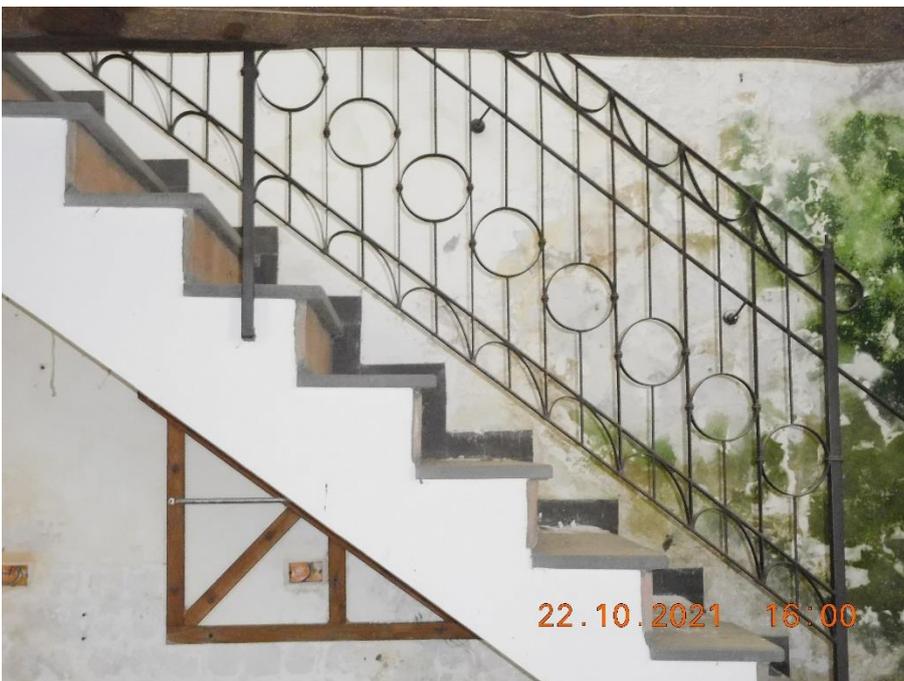
Foto 8.

Piano 1 – Vano V1.

Scala di collegamento al Piano 2.

Si affaccia a vista sul vano V1.

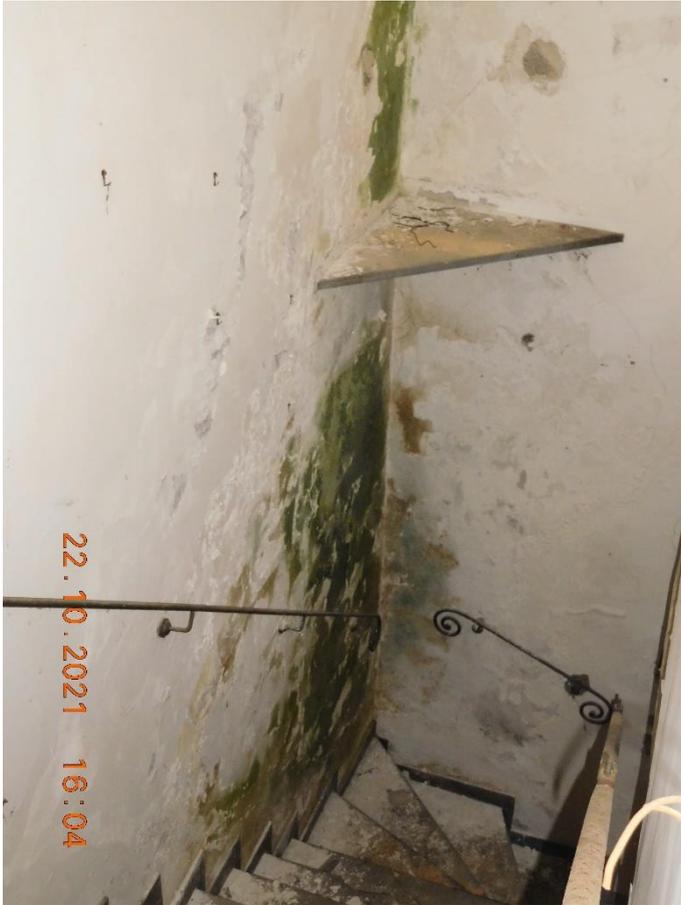
Foto 9.

Particolare della  
scala di accesso al  
Piano 2.

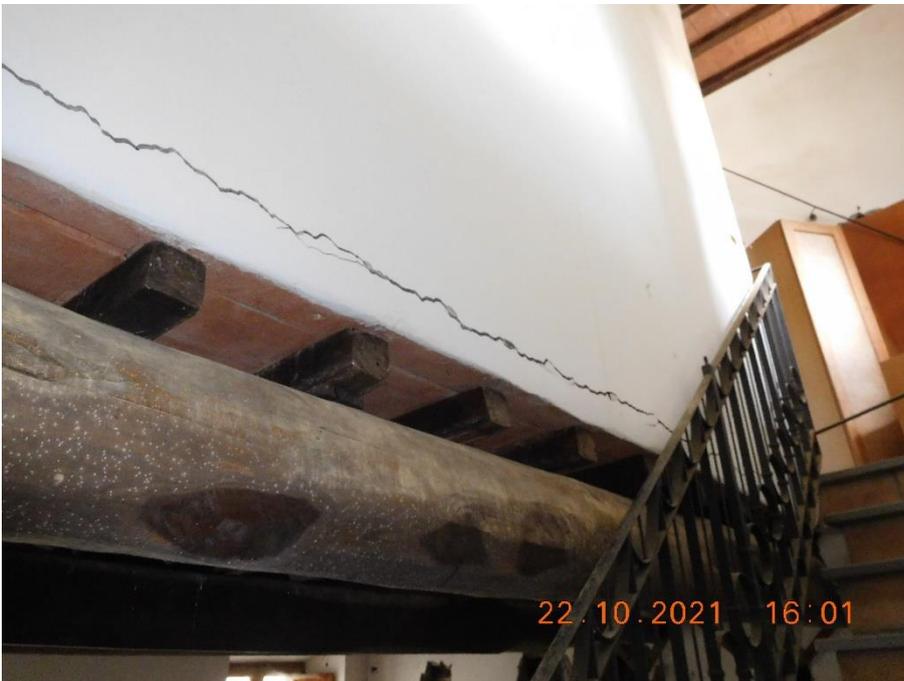
Foto 10.

Particolare del  
tramezzo vano V2  
visto dalla scala di  
accesso al Piano 2.

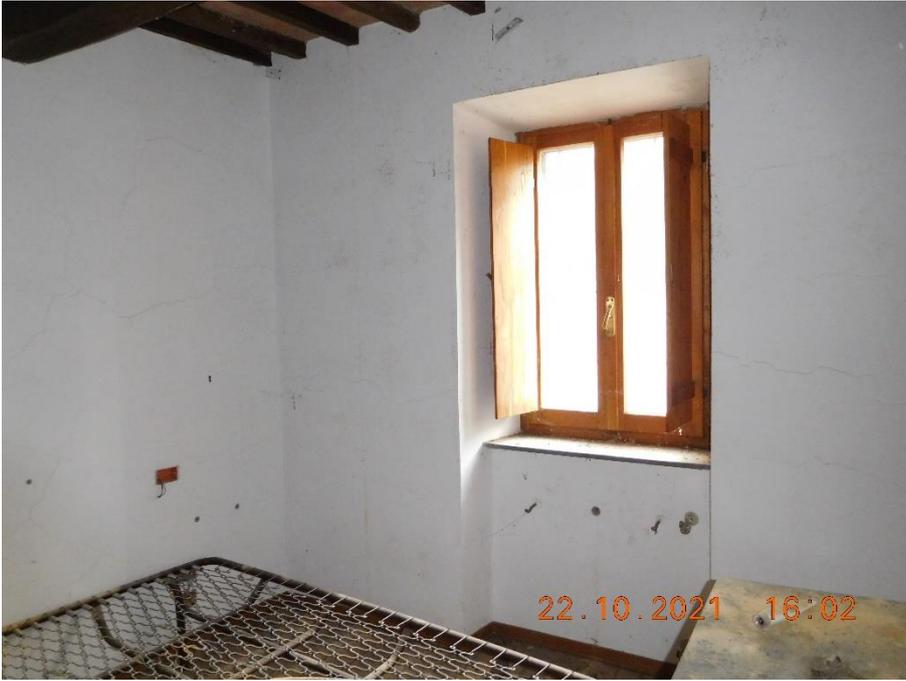
Foto 11.  
Interno vano V2.

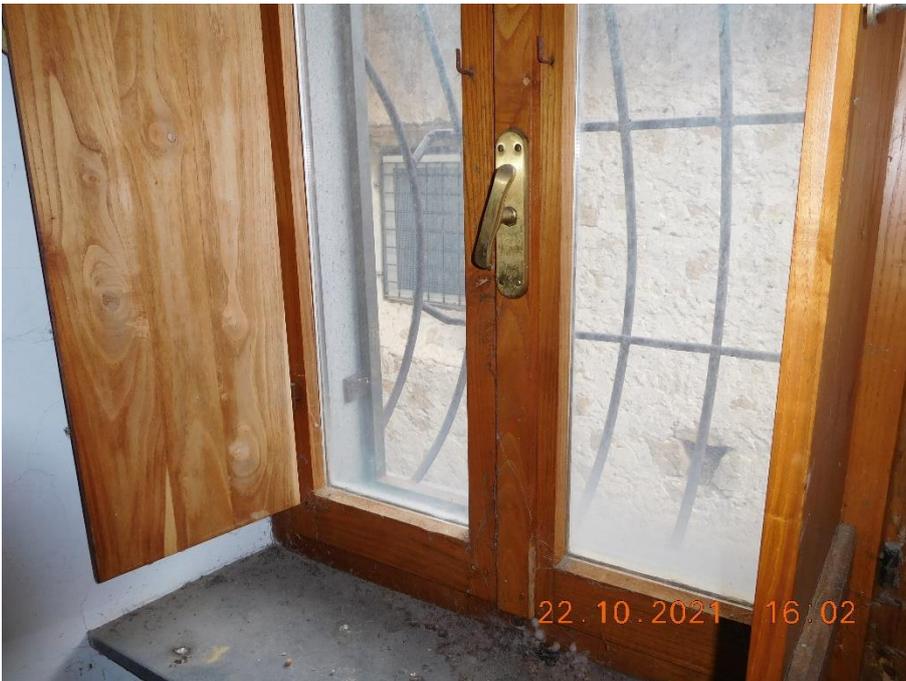
Foto 12.  
Particolare infisso  
vano V2.

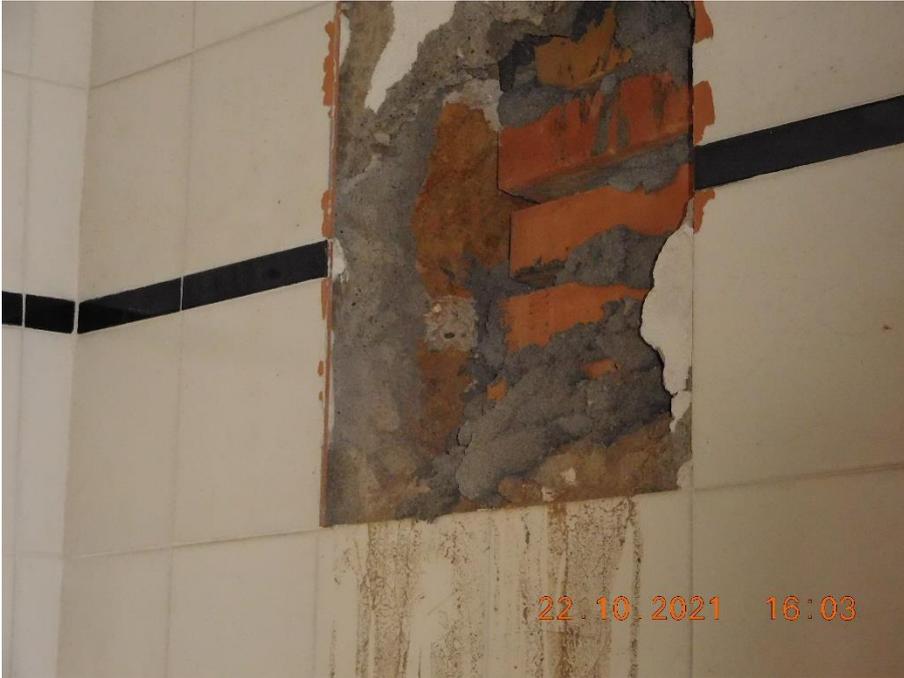
Foto 13.

Vano S1, utilizzato come bagno.

Anche in questo vano sono evidenti danni dai lavori eseguiti nell'immobile limitrofo.

Il bagno è privo di sanitari.

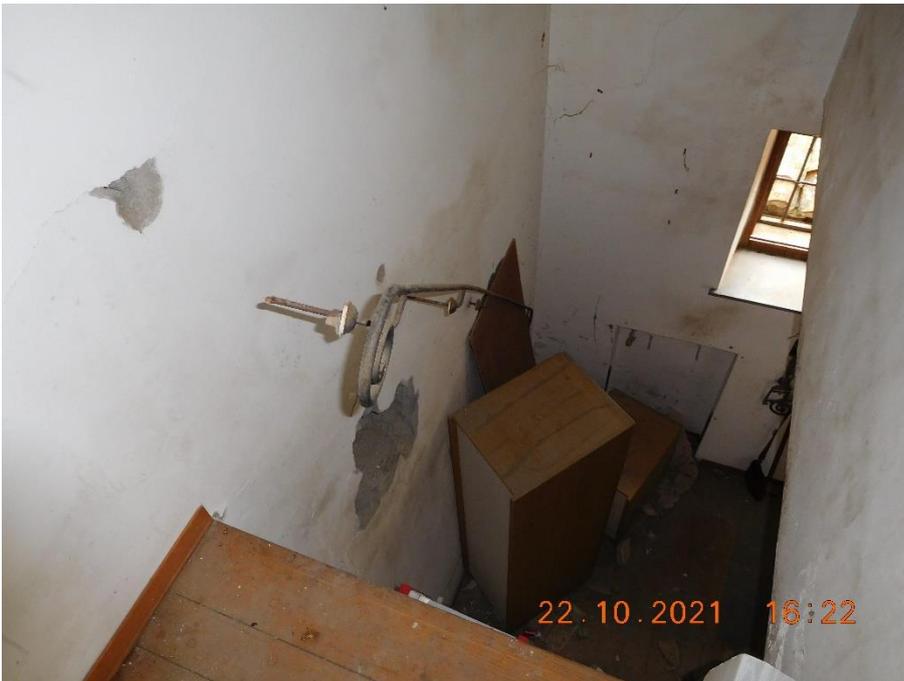
Foto 14.

Vano della scala (rimossa) di collegamento tra piano 2 e Piano 3.

A lato è visibile il corrimano.

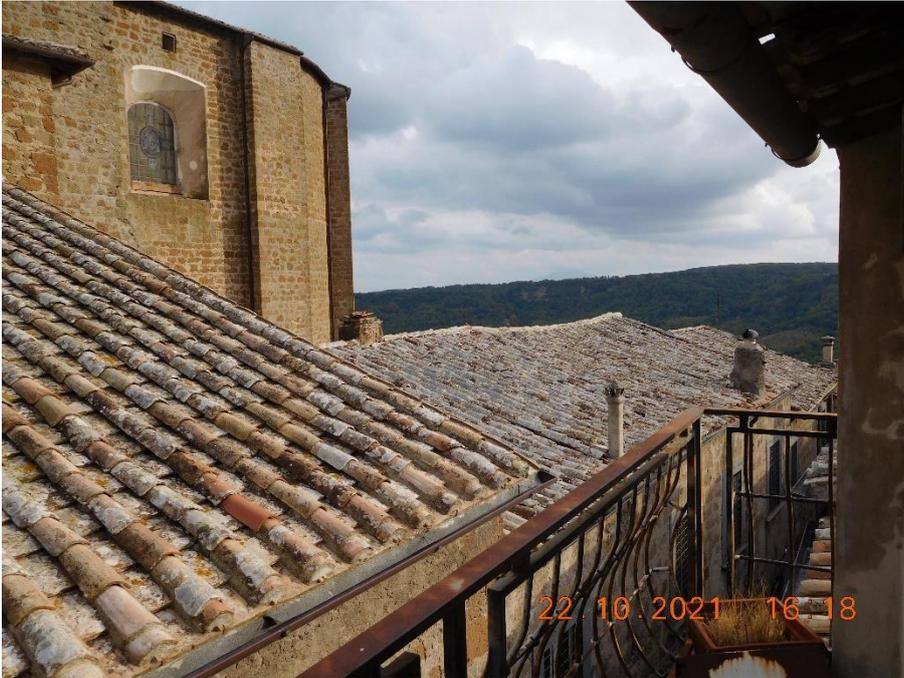
Foto 15.

Piano 3 balcone su  
vicolo delle Balze.

Vista verso la Valle  
di Bagnoregio.

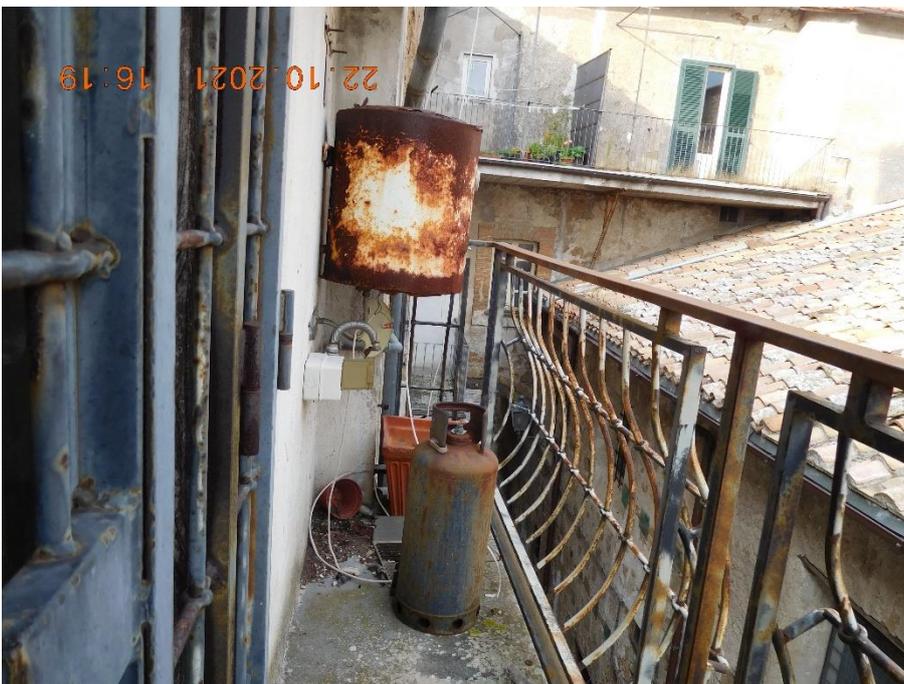
Foto 16.

Piano 3 balcone su  
vicolo delle Balze.

Vista verso Piazza  
Cavour.

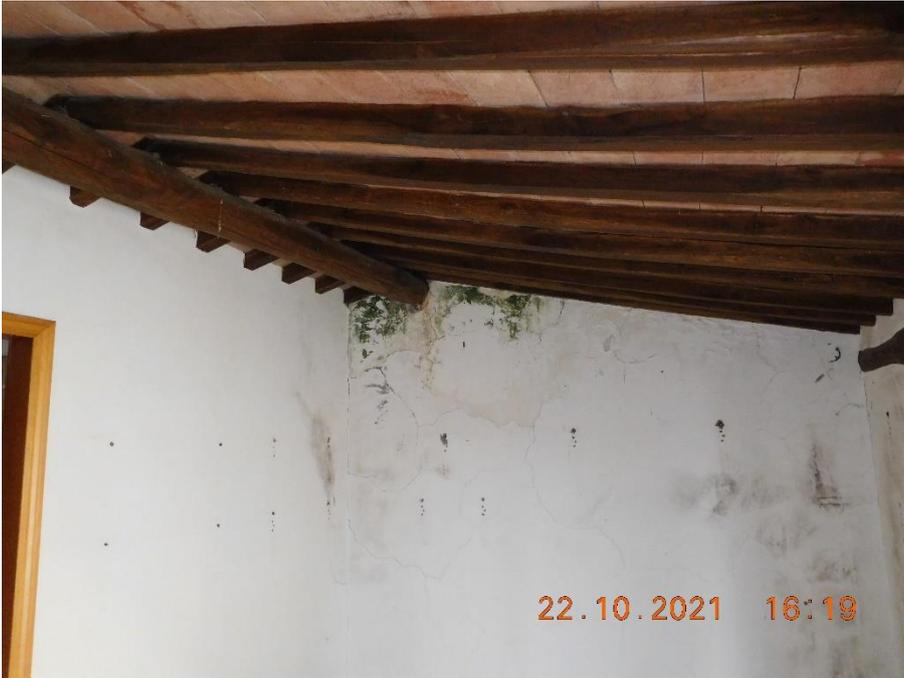
Foto 17.  
Piano 3 vano V3.  
Solaio di copertura.

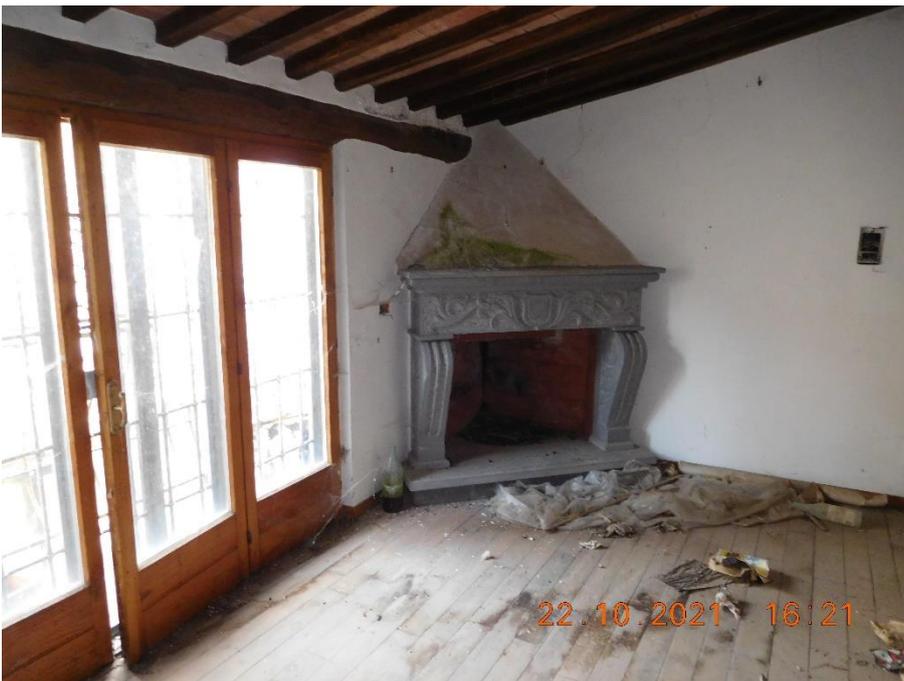
Foto 18.  
Piano 3 vano V3.  
Interno vano.  
Porta finestra su  
balcone.

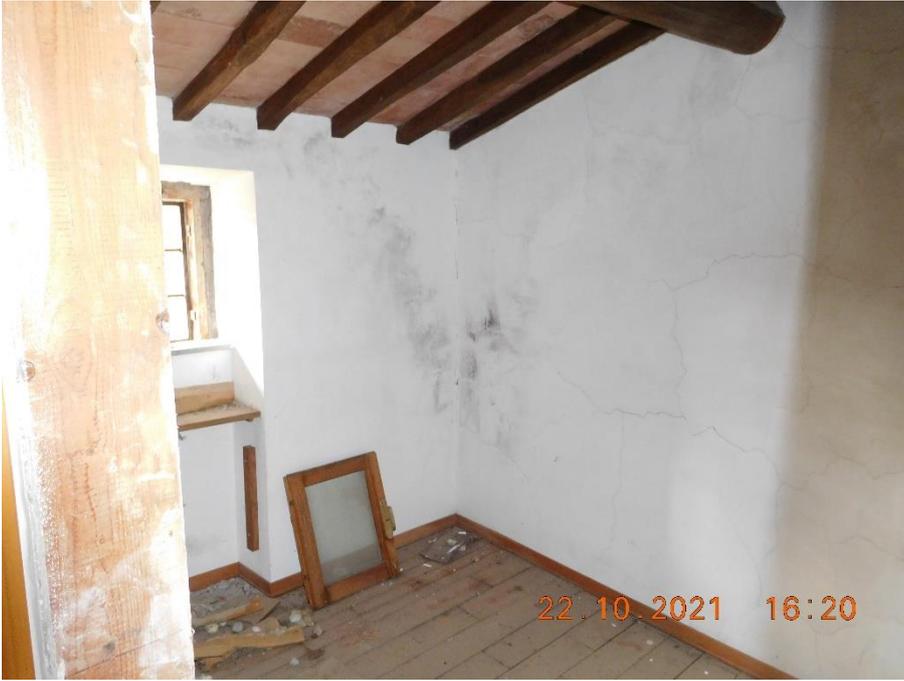
Foto 19.  
Piano 3 vano V4.

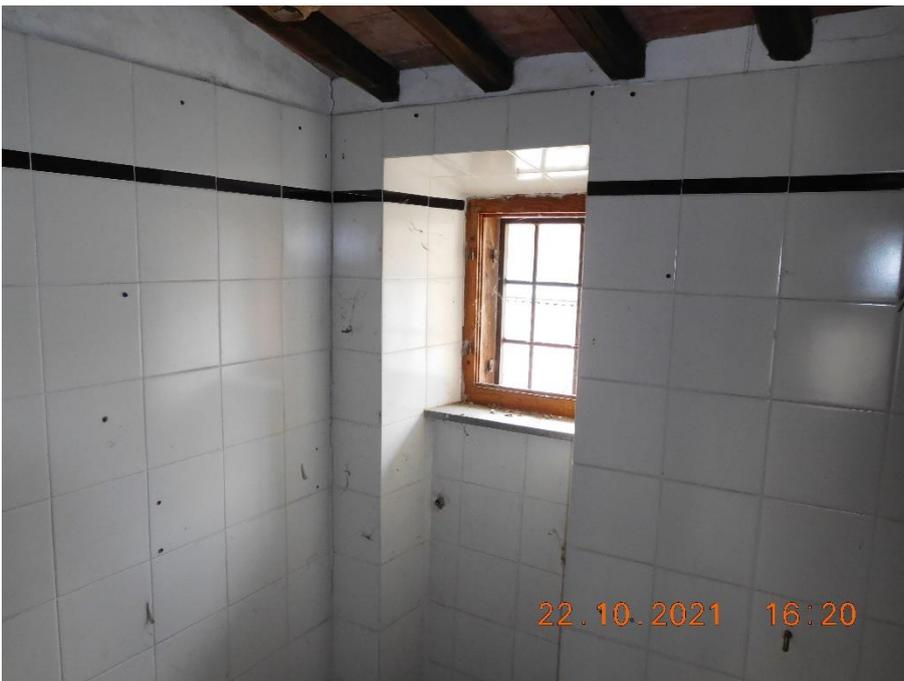
Foto 20.  
Piano 3 vano S2.  
Bagno privo di  
sanitari.

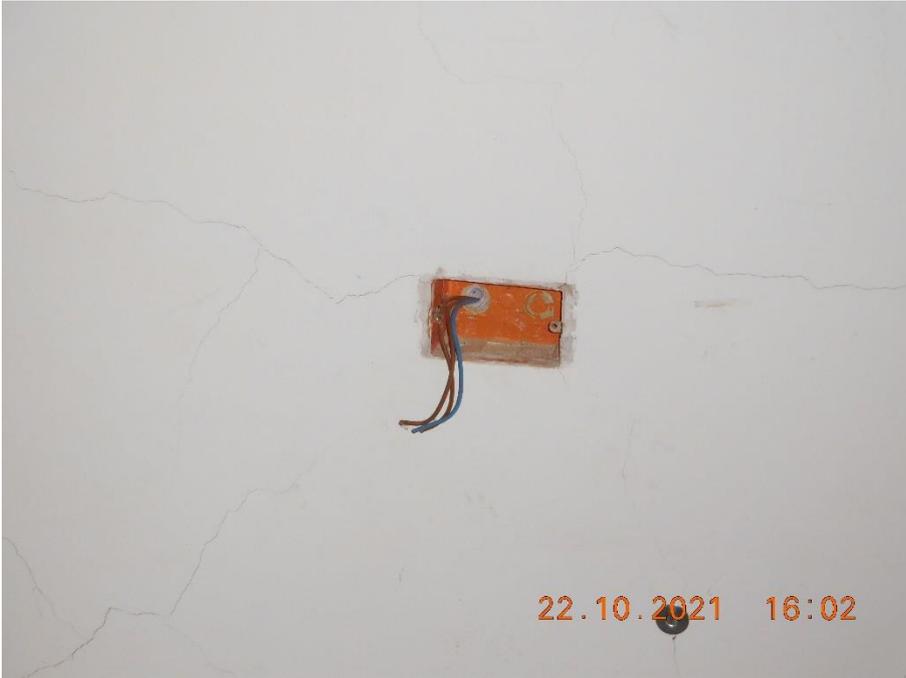
Foto 21.

Stato impianto elettrico.

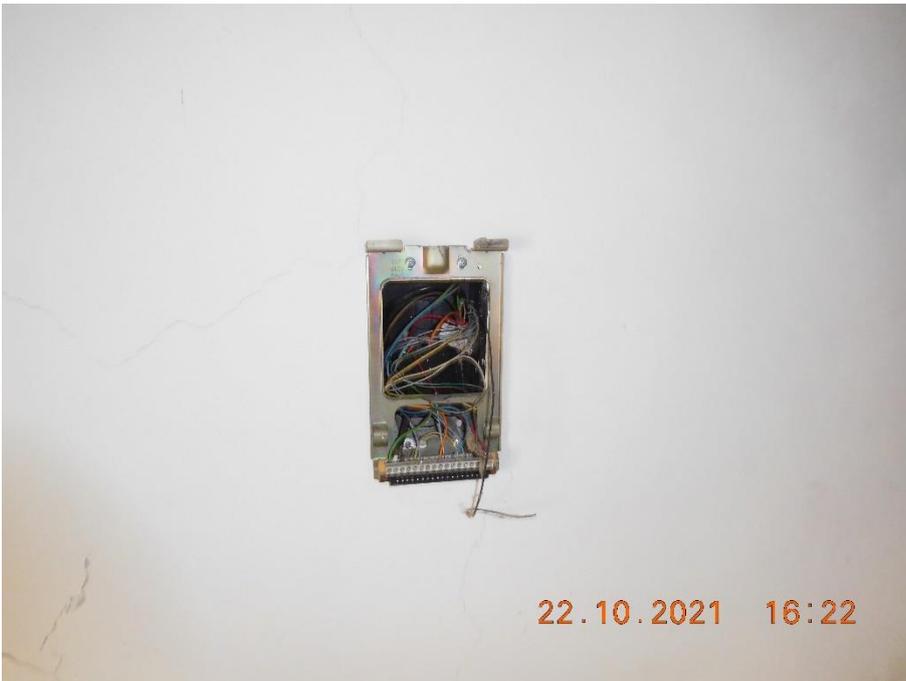
Foto 22.

Stato impianto elettrico.

Predisposizione quadro.
