**TRIBUNALE DI PIACENZA  
ESECUZIONE IMMOBILIARE n. 125/2011**

**RELAZIONE TECNICA.**

Il bene immobile in argomento è quello censito al Catasto Fabbricati del Comune di Vigolzone (PC) come segue:

*foglio 35 mappale 70 sub 2 cat A2 cl 6 vani 15, R.C. € 1394,43*

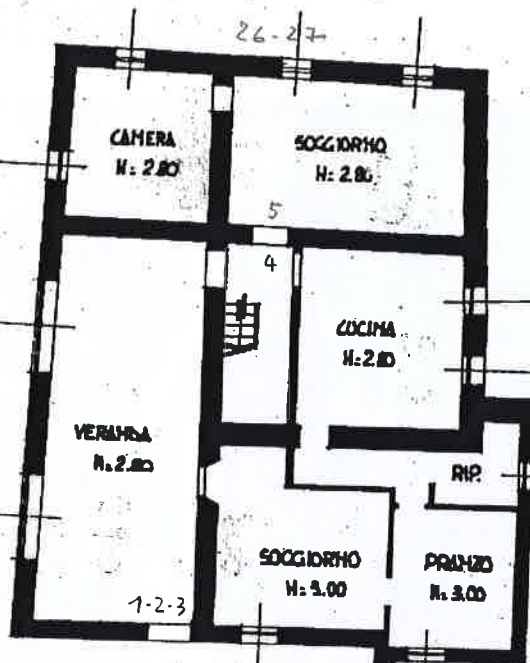
PIANO PRIMO

- al primo piano, in corrispondenza delle finestre della facciata sud ovest, della porta di ingresso alla veranda e a quella del soggiorno
- al secondo piano, sempre in corrispondenza delle finestre della stessa facciata, dei bagni e della mansarda.

Si allega dossier fotografico con abbinata planimetria che riporta posizione delle principali lesioni e numero della foto di riferimento.

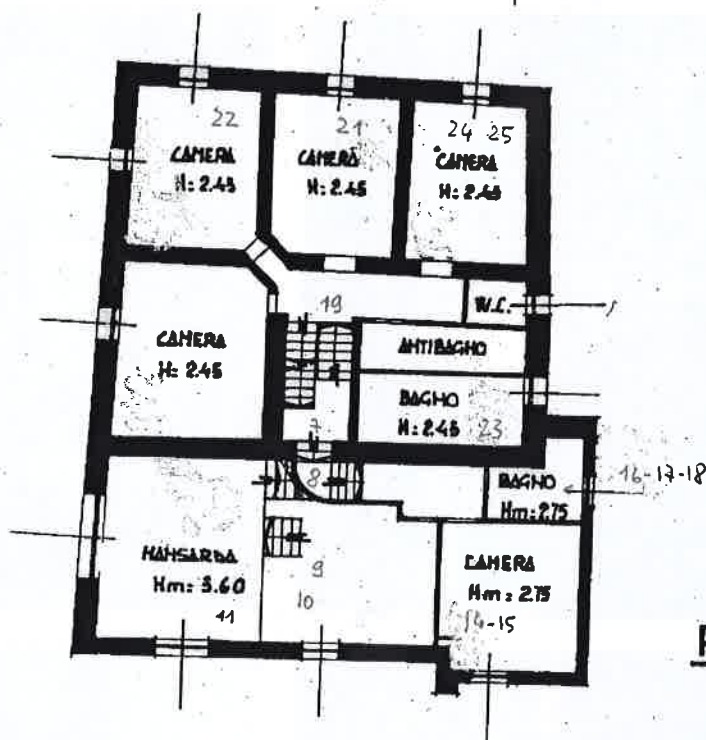
PIANO SECONDO

Più numerose sono le fessure nelle tramezze, che però non hanno rilevanza statica, e si trovano soprattutto al secondo piano (bagni cucina e locali della mansarda).
