**NOTA**  
**ALLA RELAZIONE DI CONSULENZA TECNICA**  
**LOTTO 2**

**VALUTAZIONE DEGLI IMMOBILI ACQUISITI ALLA PROCEDURA del Fallimento  
VALSERENIA S.r.l. - RGF 147/2014**

Verifica dello stato dei luoghi a seguito di segnalazioni di danni subita dalla unità immobiliare denominata "Villa Irene" costituente il lotto 2

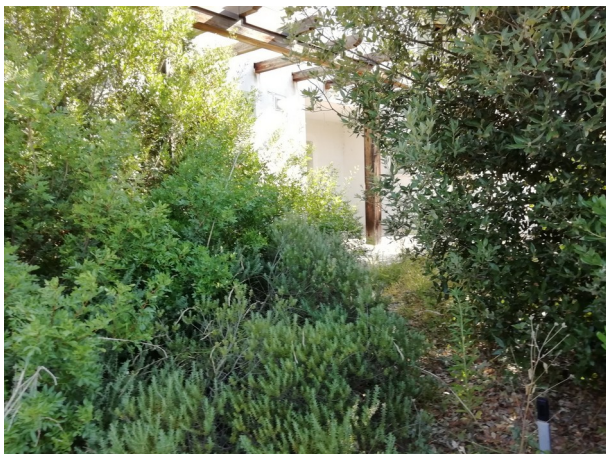
1. La villa appare in uno stato di abbandono, la vegetazione presente sull'area di pertinenza, non essendo stata curata per un lungo periodo, ha preso il sopravvento sul fabbricato. Il cancello pedonale è sovrastato dalla siepe e di fatto non più accessibile. L'unico accesso è uno stretto viottolo che dal cancello carrabile consente di arrivare alla porta d'ingresso. La stessa è stata trovata aperta. L'area di pertinenza, di fatto impraticabile, necessita di un grosso intervento di pulizia e governo del verde per ritornare agibile.

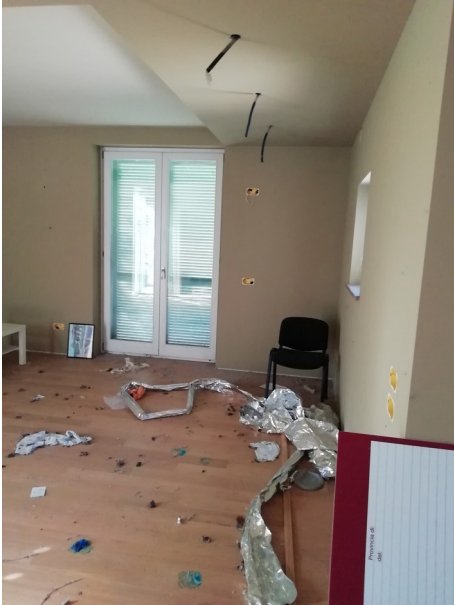
2. La villa ha subito, nel tempo, più atti vandalici e/o tentativi di furto, infatti la vista e dell'interno ne è la testimonianza. Al Piano terra risultano rotti i vetri di due delle finestre del locale soggiorno. Sono state smontate alcune delle porte interne, rovinata la Pavimentazione in parquet con schizzi di vernice e sempre con la vernice sono state macchiate alcune pareti. E' stato rotto il deumidificatore posto alla base della scalinata interna, e demolito un bidet.

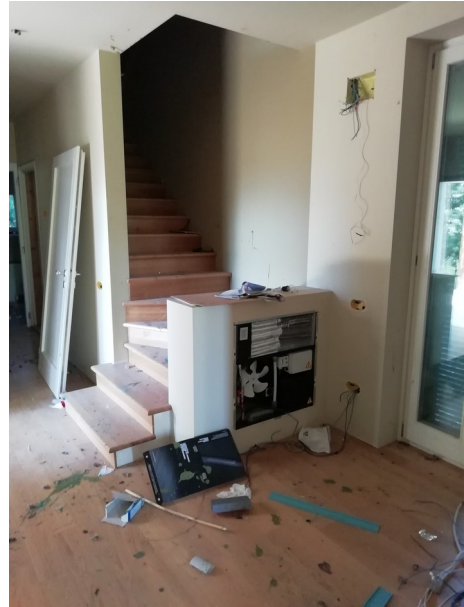
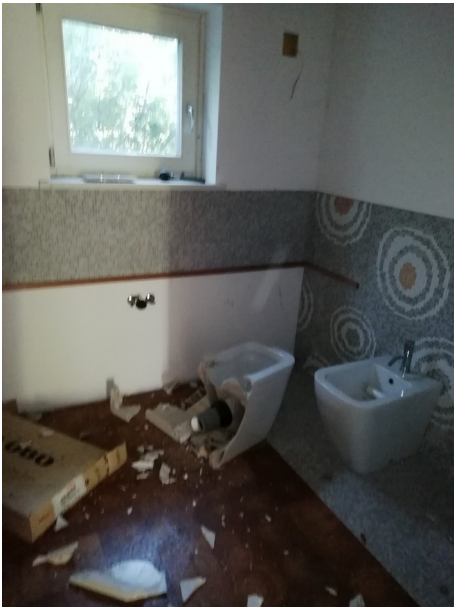
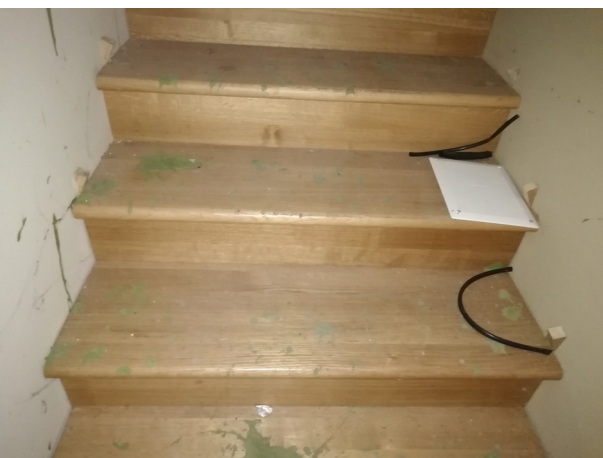
3. La scala di collegamento tra il piano terra ed il primo piano è stata anch'essa imbrattata con della vernice come le pareti

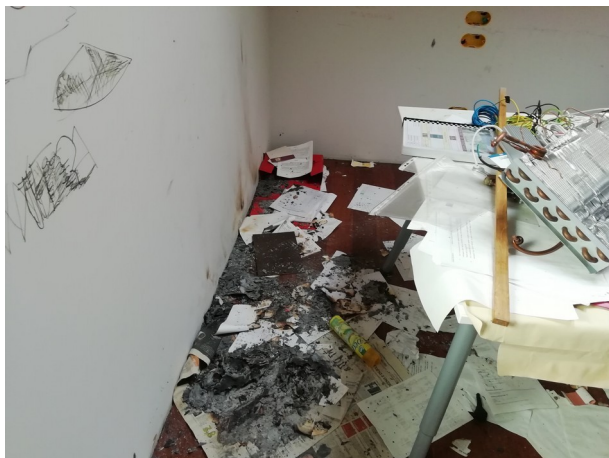
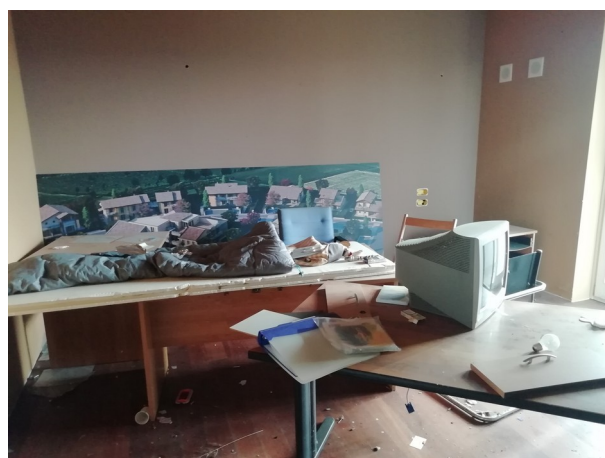
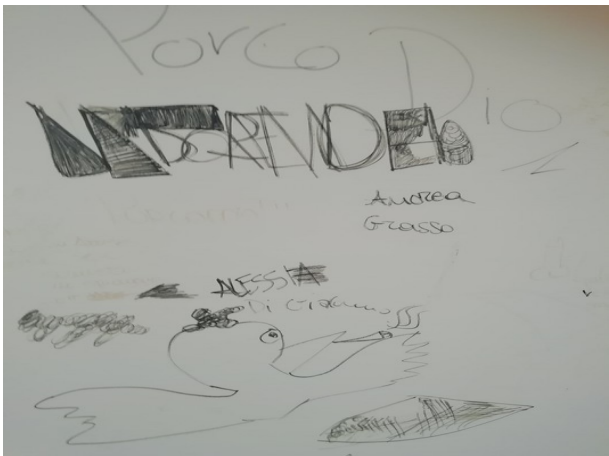
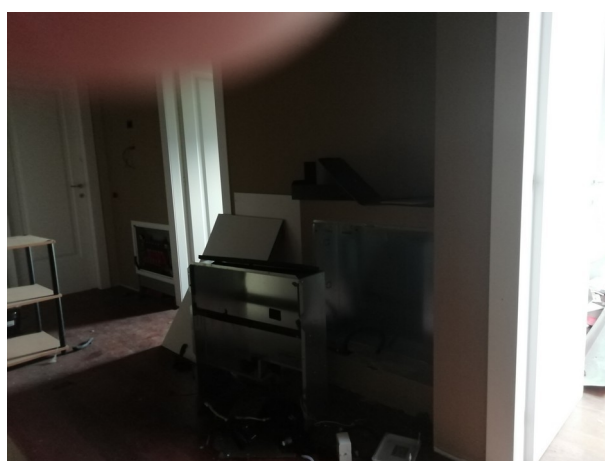
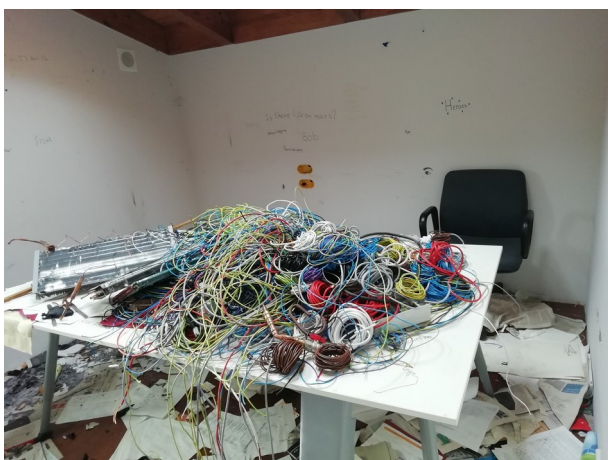
4. Al piano primo è stato rovinato il parquet, anche con un tentativo di incendio, sono state imbrattate le pareti con scritte fatte con pennarelli ed è stato rotto il deumidificatore. Vi è stato un tentativo di rubare il rame costituito dai fili dell'impianto elettrico che sono stati per la maggior parte sfilati e depositati sulla scrivania dell'ufficio al piano primo
