**INTERNO DELL'IMMOBILE PIGNORATO**

Il perito  
Arch. Marco Bonetti

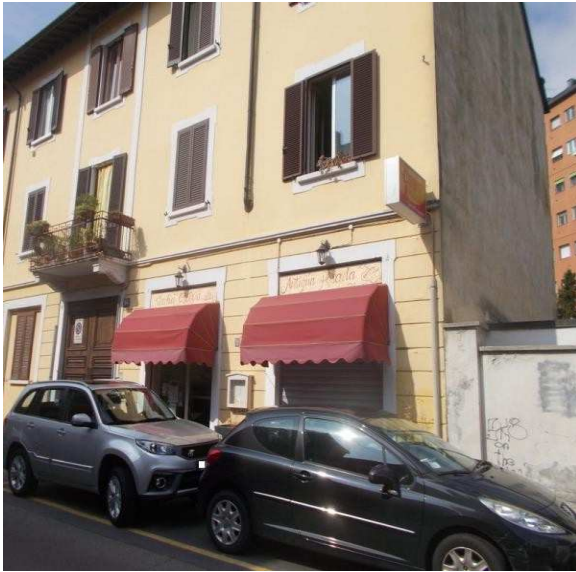
1. Facciata esterna dell'intero fabbricato

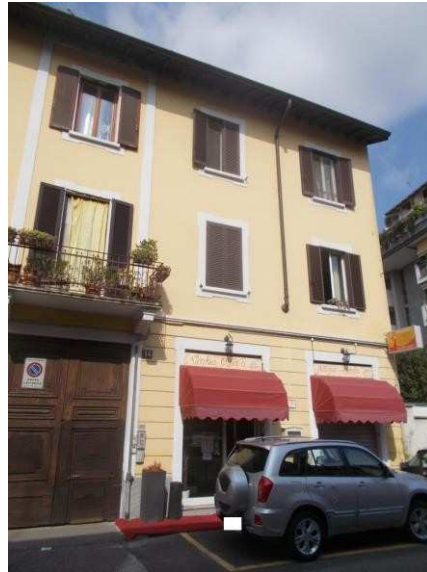
2. Panoramica del fabbricato

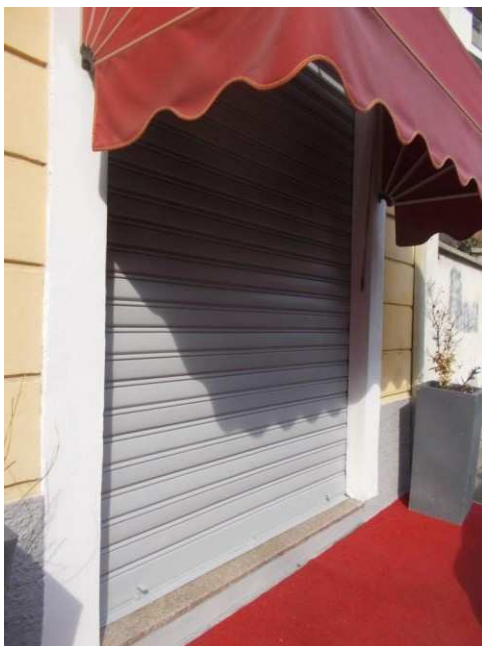
3. Vetrina dell'immobile pignorato

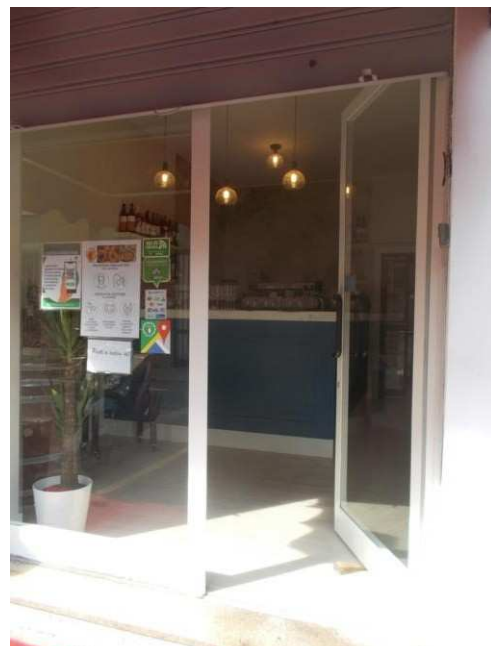
4. Vetrina dell'immobile pignorato con porta di ingresso

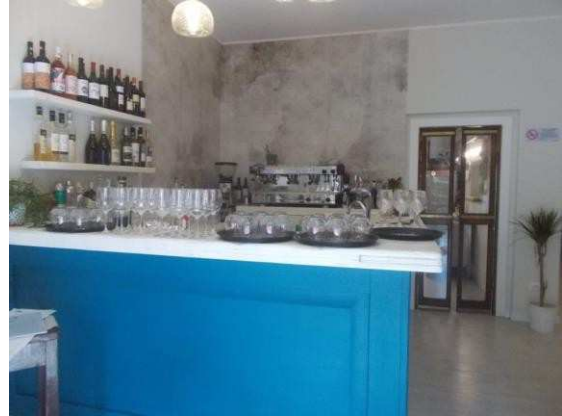
6. Bancone bar all'ingresso

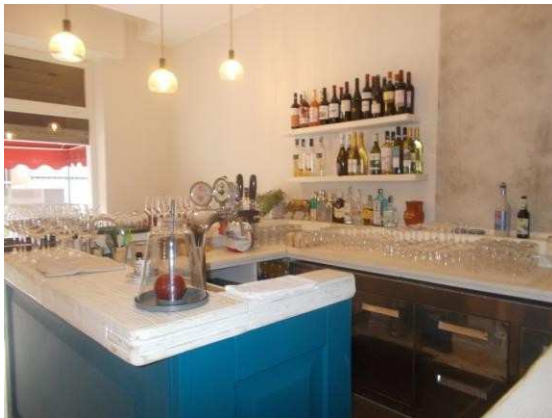
7. Bancone bar all'ingresso

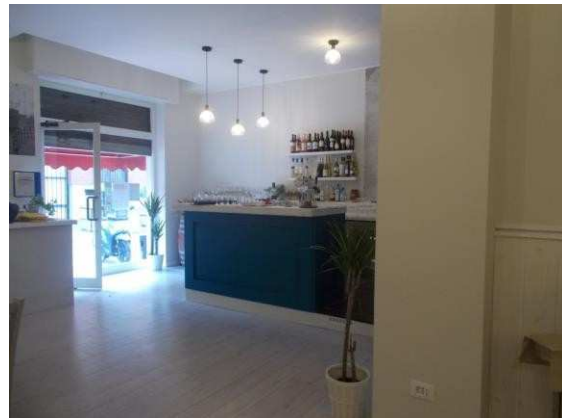
8. Panoramica verso l'ingresso

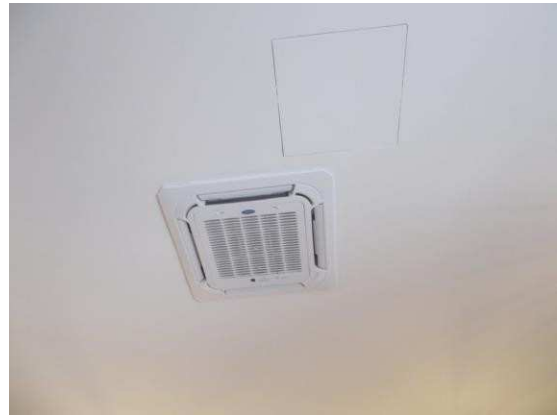
12. Dettaglio bocchetta di aerazione

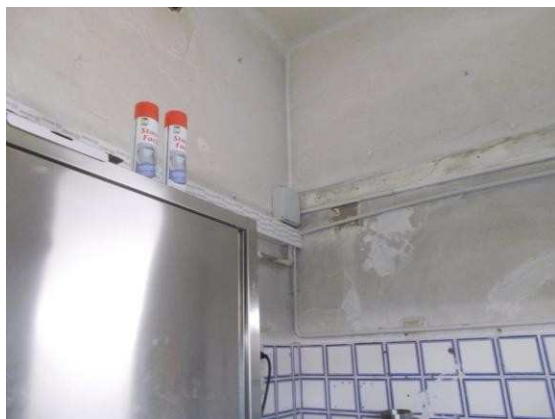
17. Pareti della cucina

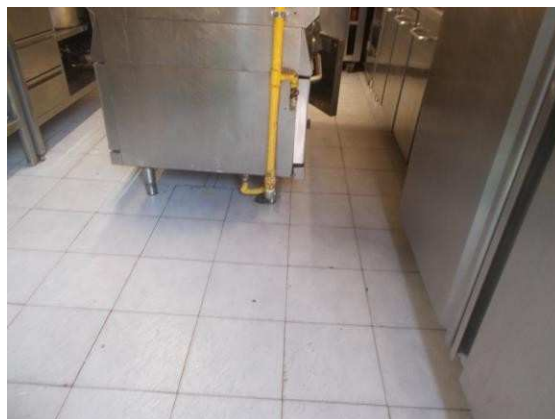
18. Dettaglio pavimento della cucina

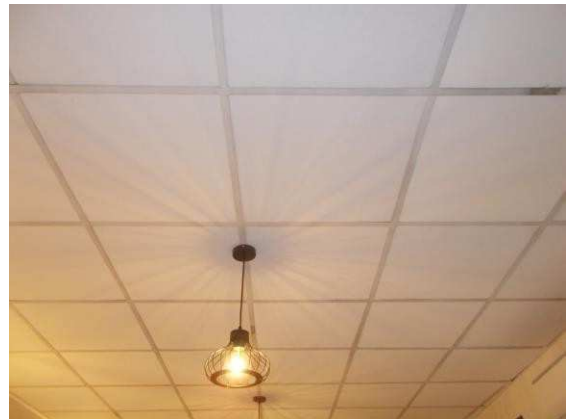
26. Dettaglio controsoffitto sala ristorante

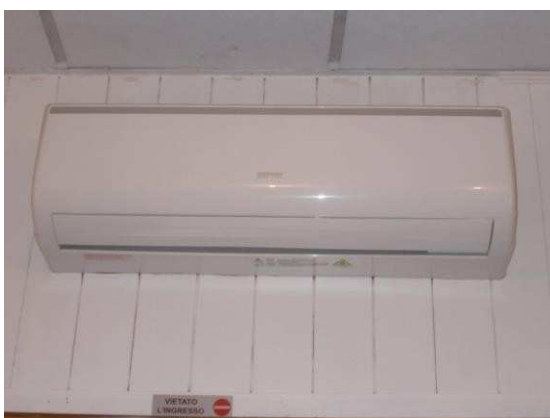
27. Split di condizionamento

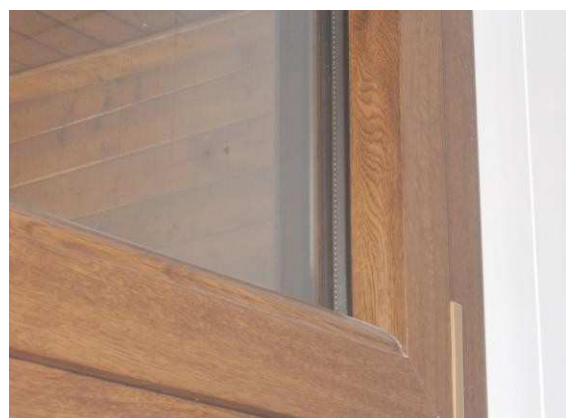
28. Dettaglio serramento esterno

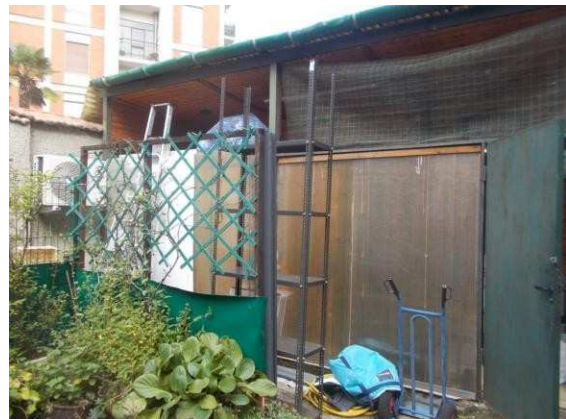
32. Vista del deposito dall'esterno

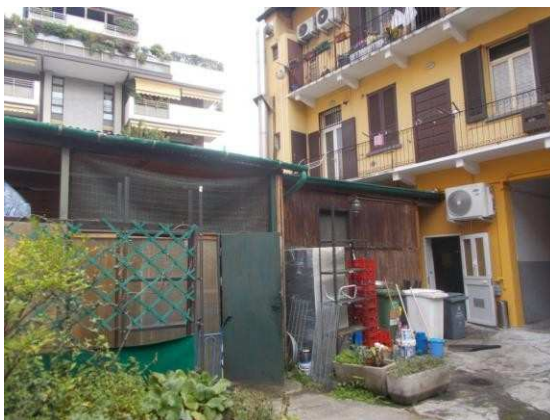
33. Panoramica dal cortile interno

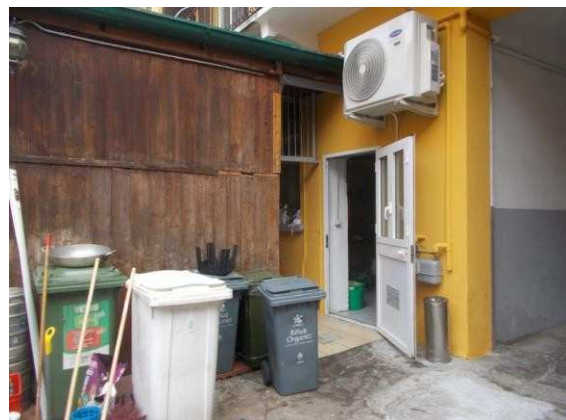
34. Accesso alla cucina dal cortile

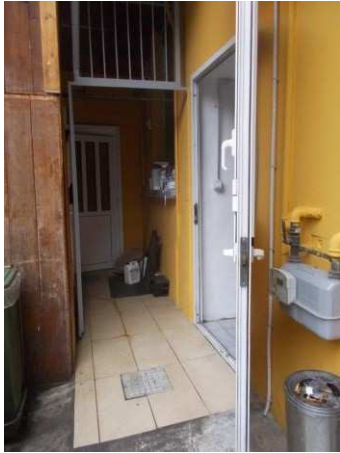
35. Superficie coperta

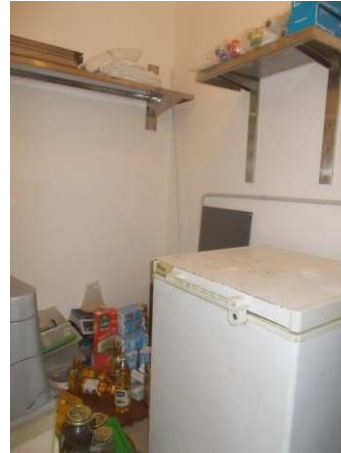
36. Interno del deposito in muratura

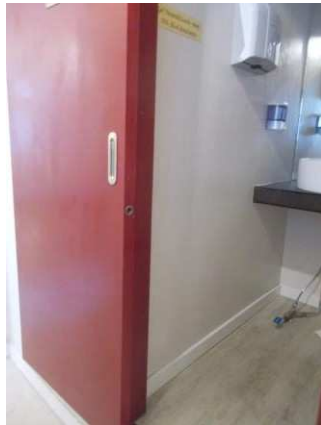
37. Porta interna scorrevole

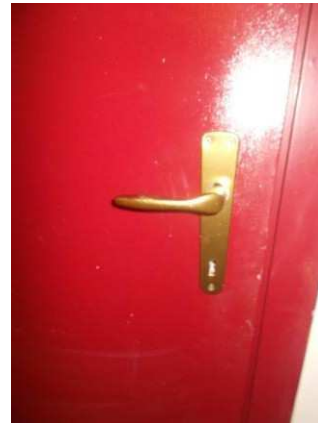
38. Porta interna

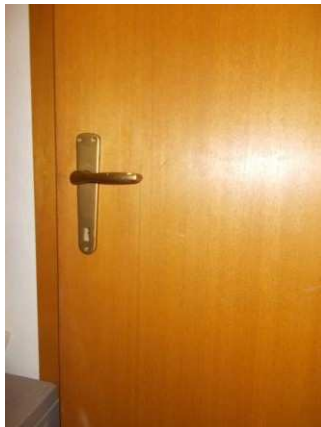
39. Porta interna

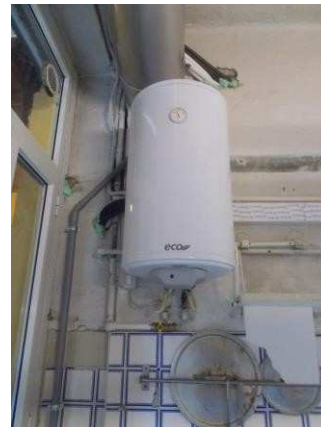
40. Boiler elettrico in cucina
