***Esecuzione Immobiliare n. 50/2016 R.G.E.:***

**RELAZIONE DI CONSULENZA TECNICA D'UFFICIO**

*Stima del valore di mercato dei beni immobiliari siti in Via S. Pio V n. 54, Nepi (VT) e  
ulteriori attività*

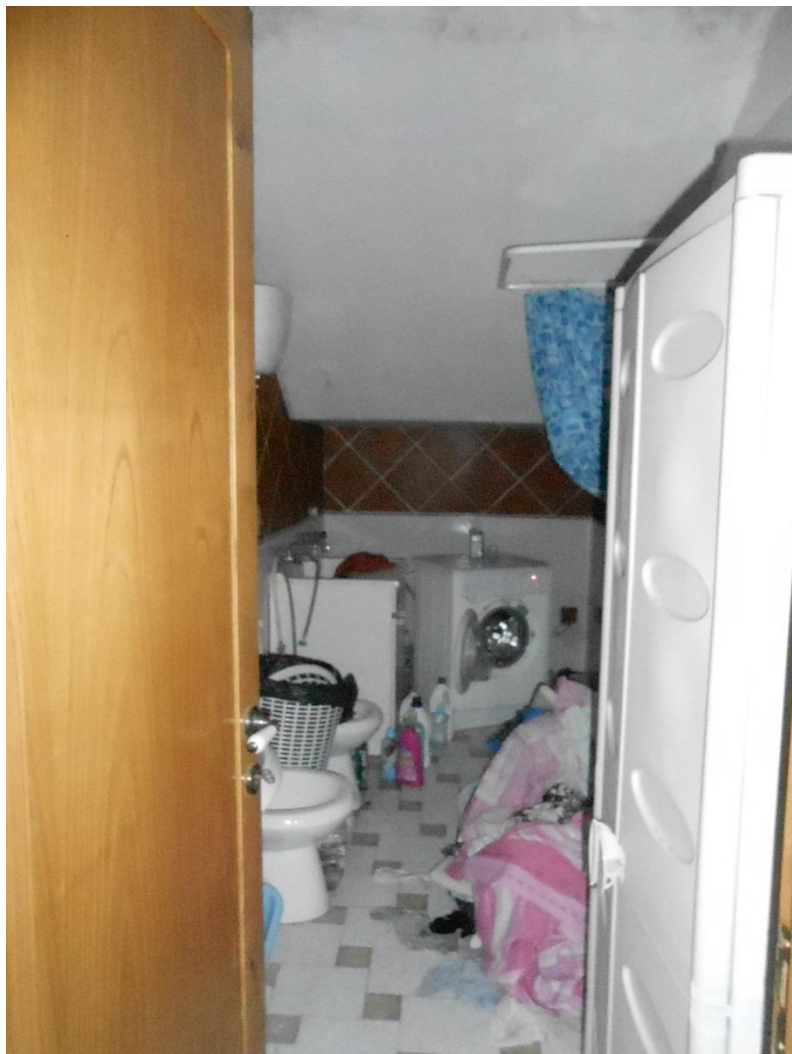
Al piano interrato come anticipato le opere abusive consistono nell'aver realizzato un bagno in corrispondenza del portico e delle scale esterne di accesso. Questo comporta un aumento della superficie utile in quanto il muro lungo un lato delle abitazioni è stato realizzato non tenendo conto della rientranza prevista in concessione edilizia. La superficie così ottenuta è ad uso non residenziale. Il locale ricavato è quello riportato nella foto a fianco.

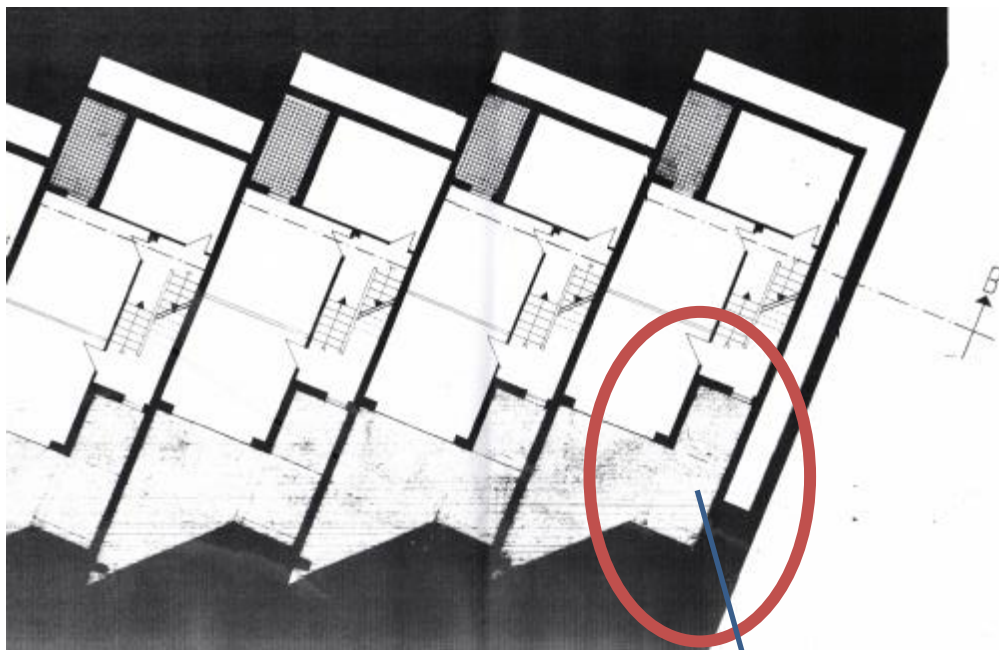
SOLUZIONE PROGETTUALE DI  
CONCESSIONE EDILIZIA AL  
PIANO INTERRATO

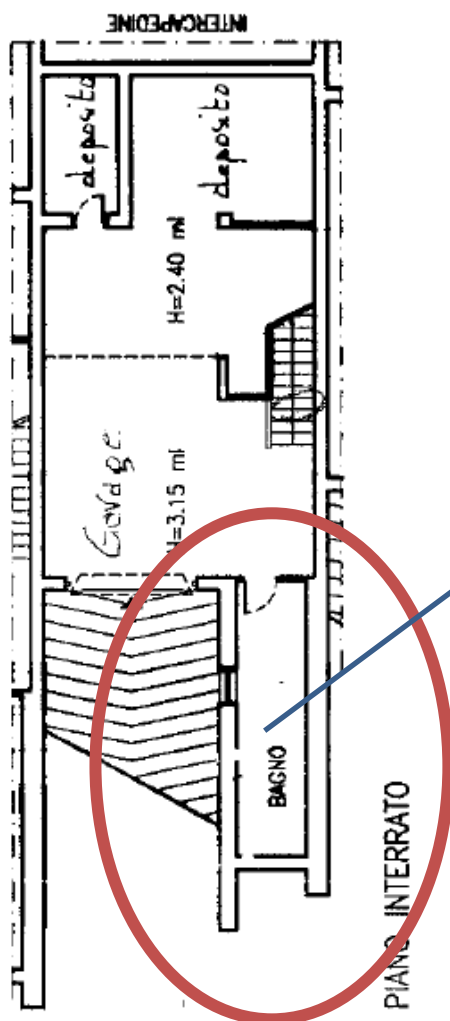
ABUSO REALIZZATO OGGETTO  
DI RICHIESTA DI SANATORIA

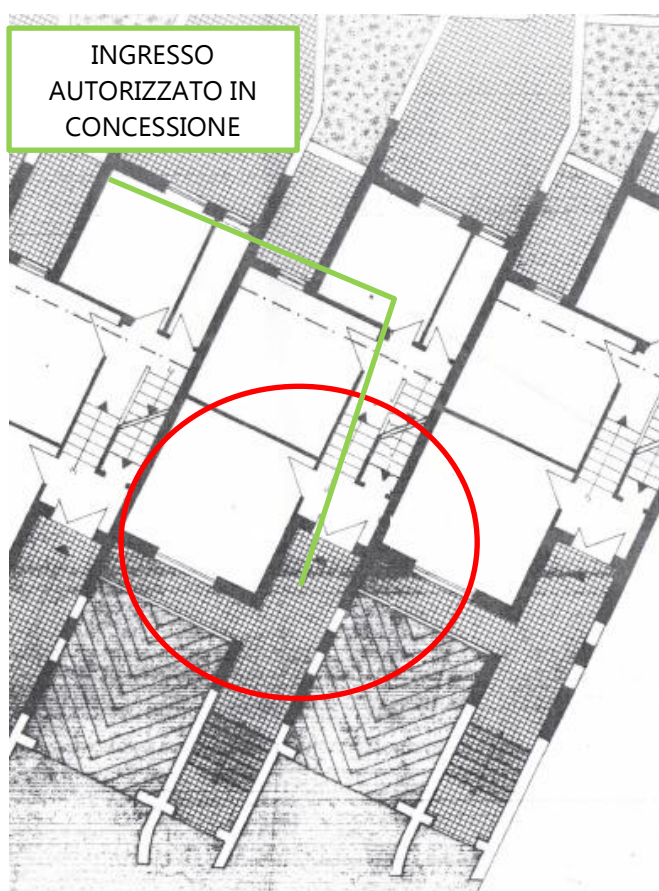
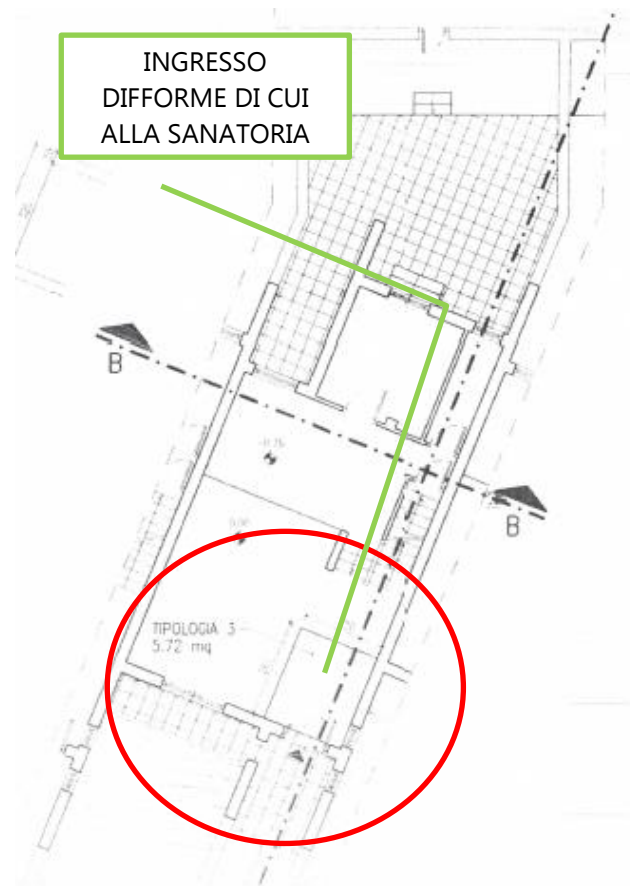
Al piano terra le opere abusive consistono nell'aver realizzato il muro perimetrale in prolungamento a quello di facciata, non tenendo conto della rientranza prevista nel progetto originario. La superficie così ottenuta ha un utilizzo di tipo residenziale in quanto è accorpata al soggiorno. Nelle immagini seguenti si riportano gli spazi oggetto di richiesta della sanatoria.

PIANO TERRA – ANDRONE DI INGRESSO AUTORIZZATO E ANDRONE DIFFORME

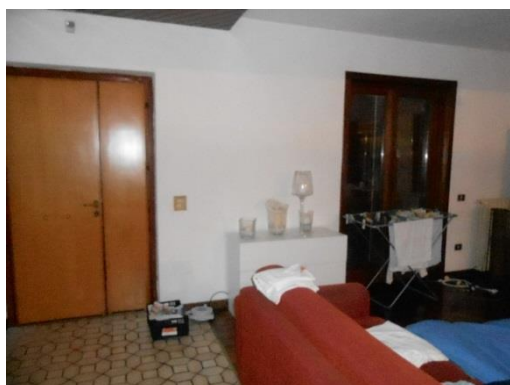
Foto dall'interno ove è visibile l'allineamento della porta d'ingresso con la portafinestra

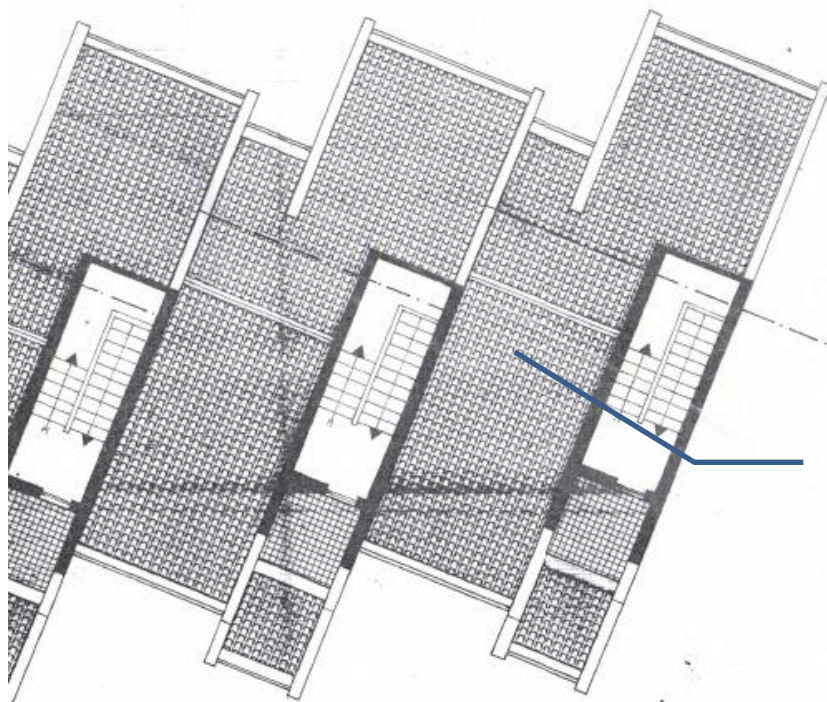
CONCESSIONE EDILIZIA:  
SOTTOTETTO NON PREVISTO

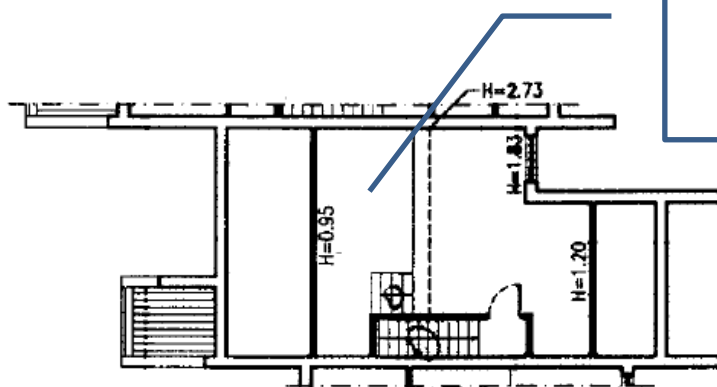
Il piano sottotetto invece non previsto nel progetto originario è stato realizzato con una modifica della copertura. Il volume ottenuto è oggi utilizzato come magazzino risulta pavimentato come riportato nella allegata documentazione fotografica (allegato 7) ed è dotato di impianti necessari per il suo utilizzo quali impianto elettrico e anche un impianto

ABUSO REALIZZATO OGGETTO  
DI RICHIESTA DI SANATORIA:  
IL SOTTOTETTO
