## TRIBUNALE DI FIRENZE

Registro Fallimentare: 153/2016

### **Premessa**

### **1 Identificazione e descrizione dei beni :**

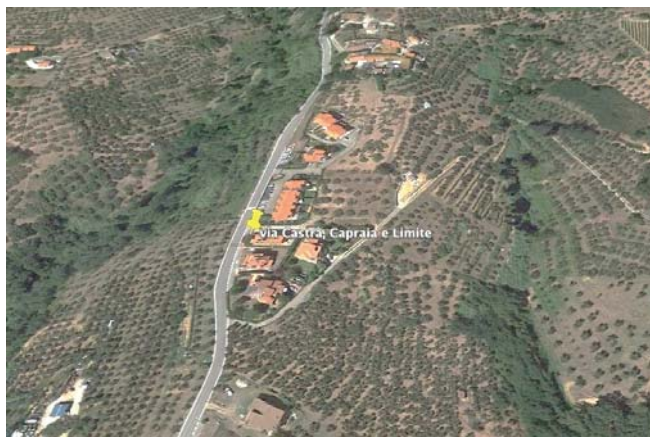
La località, distante circa 5 chilometri da Limite sull' Arno, è posta in un' area collinare, a destinazione residenziale, con carenza di infrastrutture e densità di traffico veicolare piuttosto bassa. Gli edifici dislocati lungo la strada, godono di una gradevole panoramicità.

L' edificio, è stato edificato di recente, attraverso il permesso di costruire n°16/2007, n°29/2008 e Variante con Fine Lavori del 10.12.2010. I lavori non sono stati completati.

Il villino, si sviluppa su due piani fuori terra, oltre al piano seminterrato e al piano soffitta ed è stato realizzato con struttura in cemento armato e laterizio e tamponamenti a cassetta con muratura di poroton. La copertura del fabbricato è parte a padiglione, parte a capanna, con manto in tegole di cotto ( cfr. foto n°1,2,3 e 4).
