TRIBUNALE DI PIACENZA
Ufficio Esecuzioni Immobiliari

relazione per la valutazione di stima

nel procedimento esecutivo n. 260/2011 R.G.E.

relativo all'immobile sito in Piacenza, via Edilizia 26

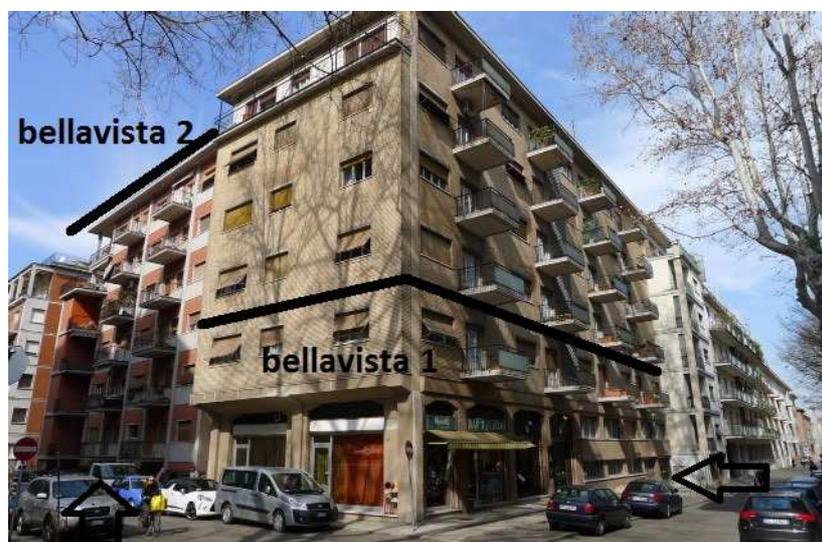
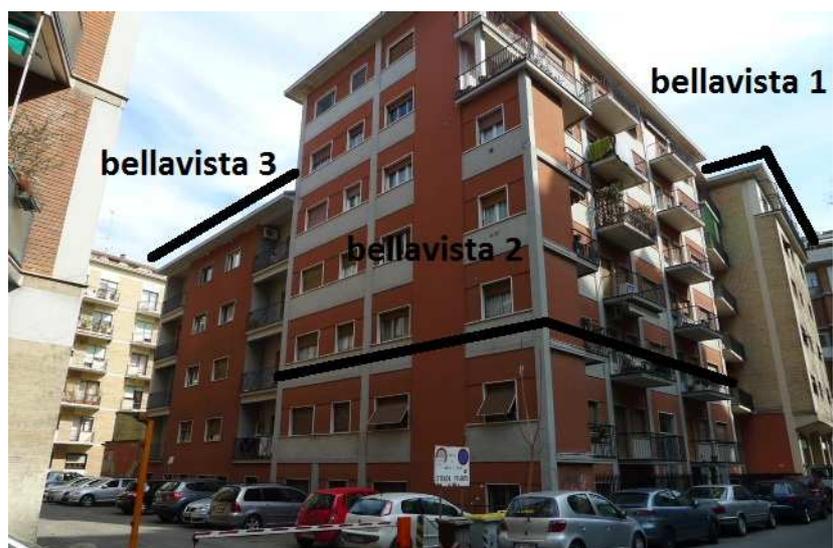
Il condominio è diviso in 3 subcondominii, detti “Bellavista I”, “Bellavista II” e “Bellavista III”. Il primo si affaccia su via S. Franca, il secondo si affaccia su vicolo Edilizia ed il terzo, in cui troviamo l'appartamento oggetto della presente stima, è un corpo interno che si affaccia su due cortili.

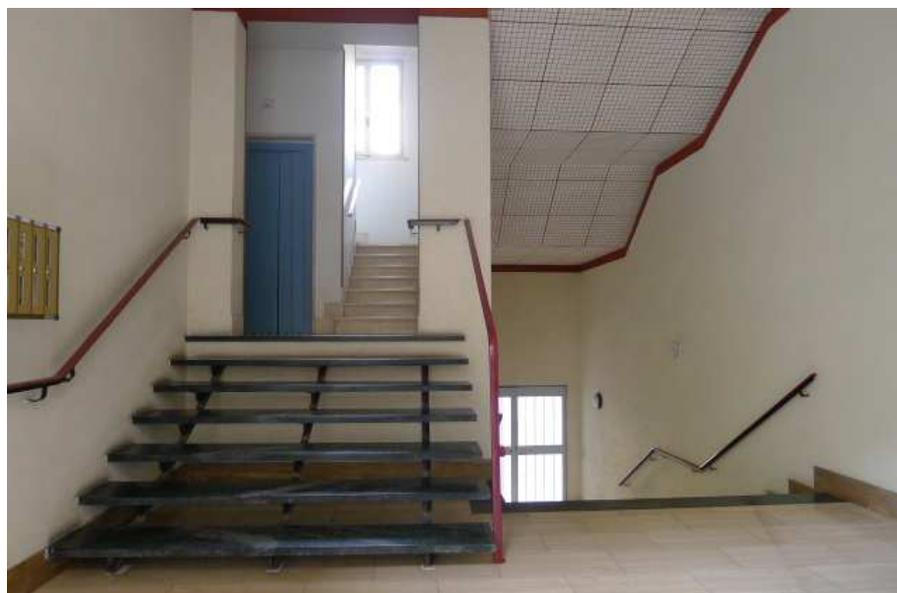
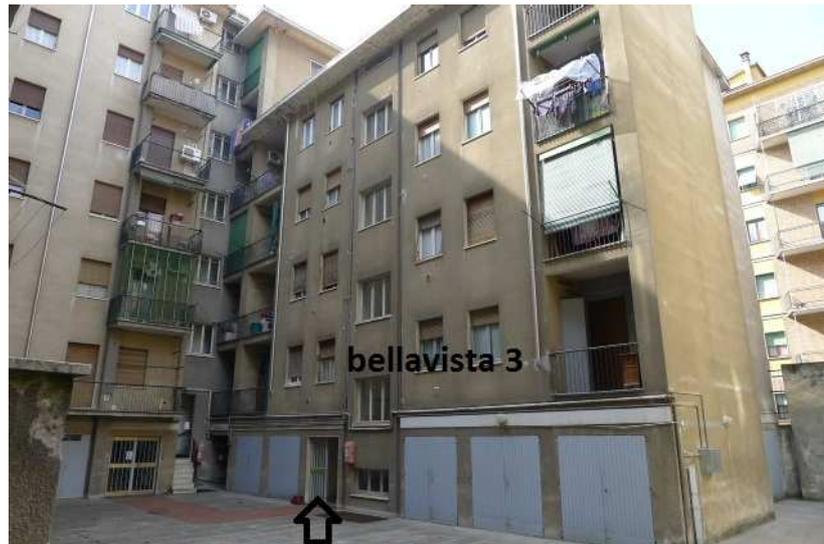
Per raggiungere il Bellavista III bisogna attraversare l'androne del Bellavista II, scendere una rampa di scale, attraversare il cortile interno ed accedere al Bellavista III; altrimenti si può accedere al cortile interno dal passo carraio di v S. Franca 51.

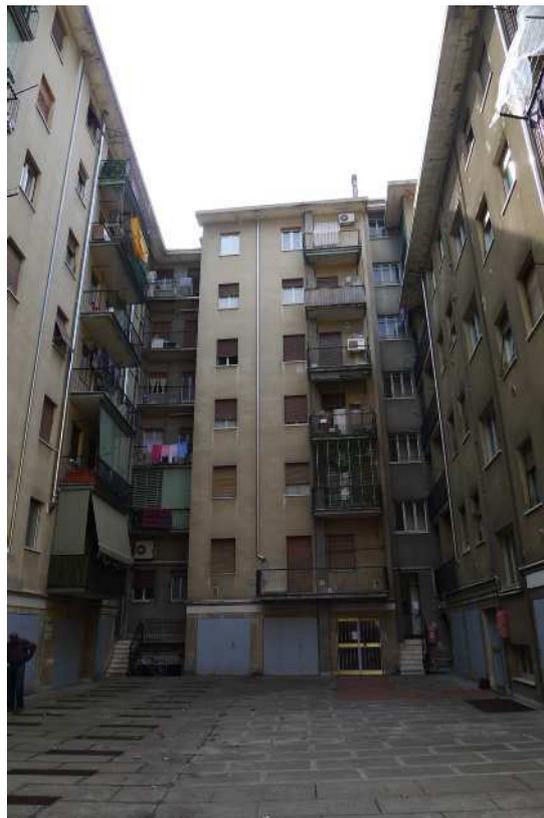
Il Bellavista III è costituito da un corpo di fabbrica di 4 piani fuori terra, non dotato di ascensore, con la tromba delle scale centrale e due appartamenti laterali per piano.

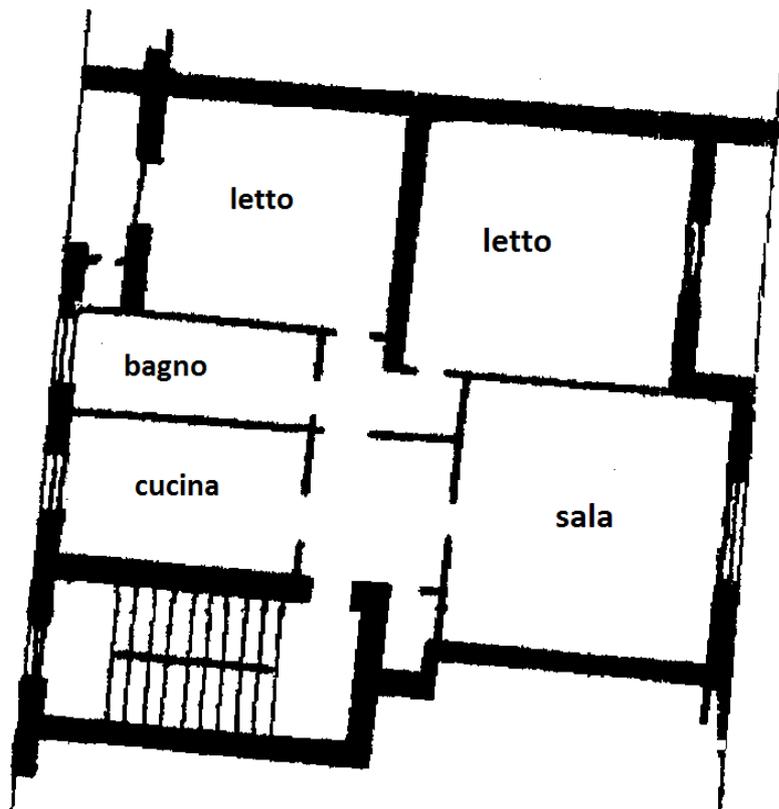
L'immobile non ha apparentemente avuto più manutenzioni nelle parti comuni dalla sua realizzazione, e l'aspetto ne denuncia chiaramente l'età.

Lo stato della palazzina è mediocre, i vani comuni hanno le finiture risalenti alla costruzione di 50 anni fa, non c'è l'ascensore. La facciata d'ingresso del Bellavista III non è mai stata tinteggiata. Lo stato della palazzina è un secondo elemento che svaluta l'appartamento in questione in quanto la gestione della riqualificazione della palazzina stessa non dipende dal futuro acquirente, ma ovviamente dal condominio; pertanto il futuro acquirente potrà avere la certezza di ristrutturare l'interno dell'appartamento, ma gli interventi sulle parti comuni dipenderanno sempre dalla maggioranza condominiale.

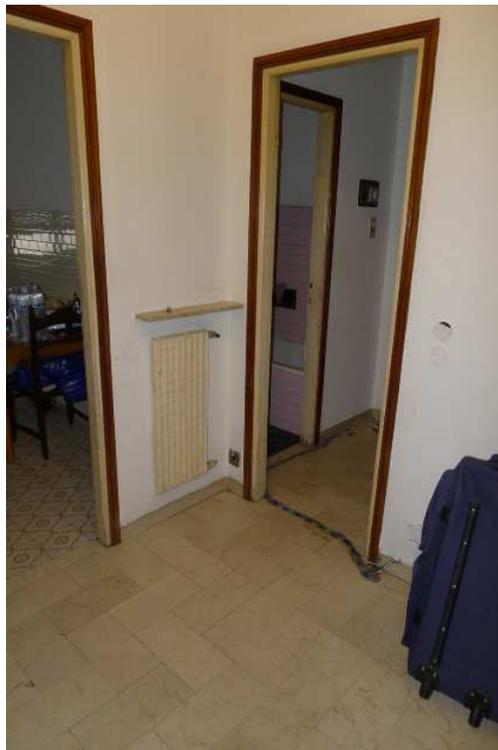
L'appartamento al primo piano fuori terra (secondo piano dal cortile da cui abbiamo accesso alla tromba delle scale) ha in piccolo ingresso, una sala,

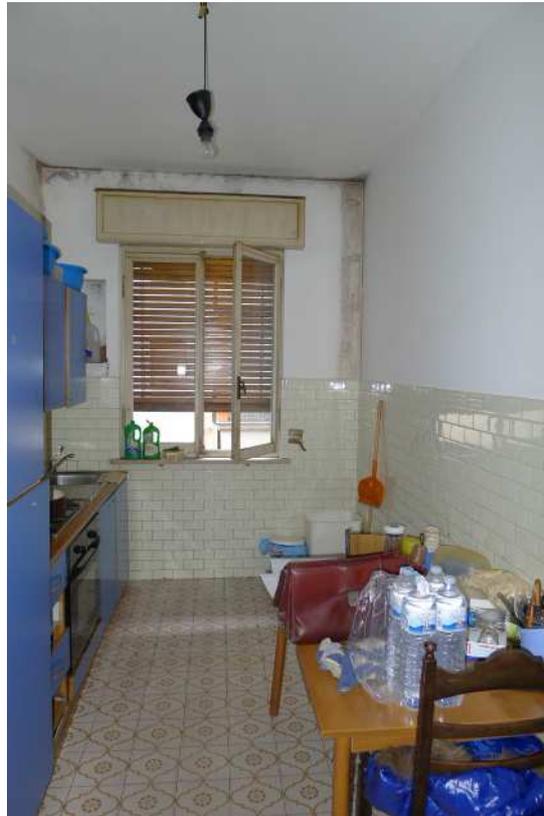
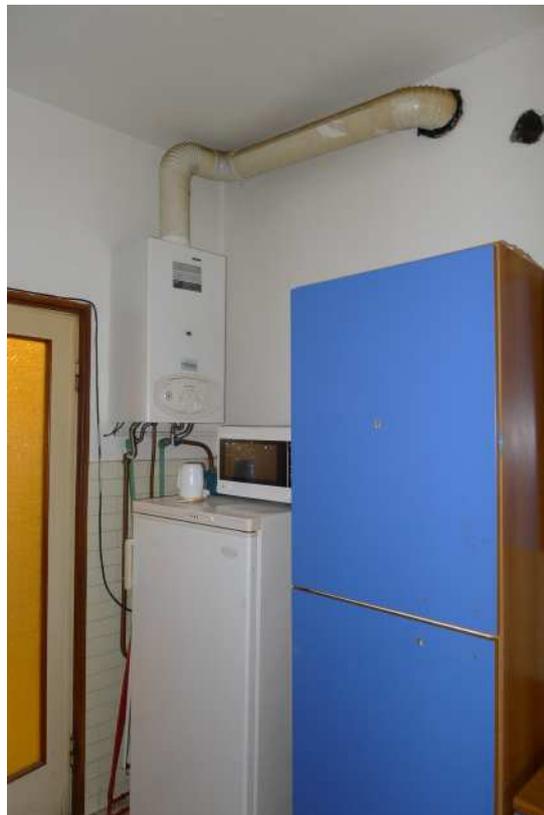
due camere da letto di dimensioni matrimoniali, una cucina, un bagno, due ripostigli (nell'ingresso e su un balcone) e due balconi. Una cantina al piano interrato.

L'appartamento appare in condizioni pessime. Tutte le finiture risalgono alla costruzione dell'immobile, nel 1960-61.

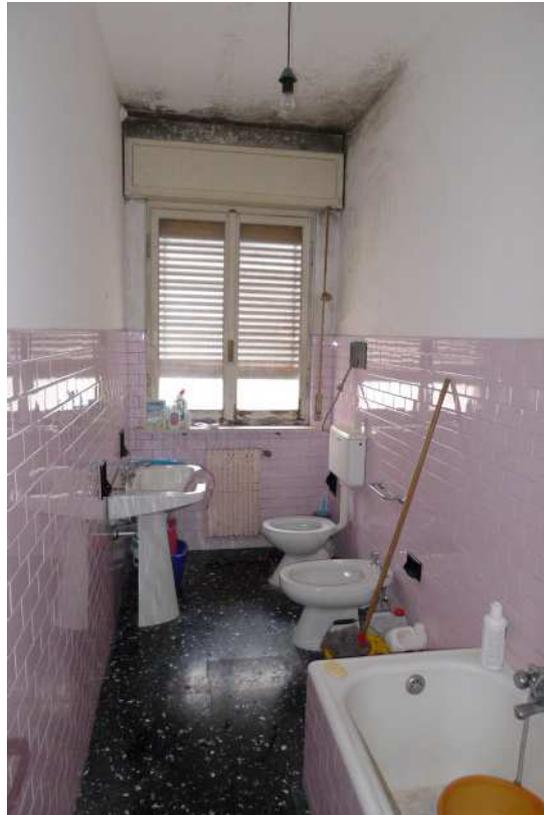
I pavimenti sono in marmette di botticino, in graniglia di marmo nero ed in piastrelle. In una camera il pavimento è coperto da una moquette appoggiata ad uso tappeto. I rivestimenti in cucina ed in bagno sono in piastrelle.

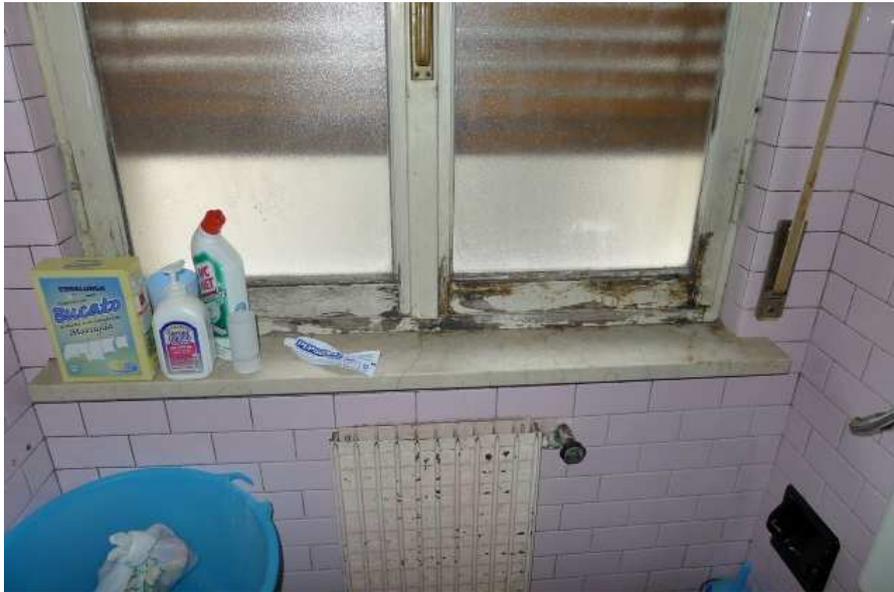
Gli intonaci al civile sono tinteggiati, i serramenti esterni in legno laccato sono in pessime condizioni (in una camera manca un'anta della finestra), quelli interni

sono del tipo economico anni '60 in legno tamburato, laccato e con inserto in vetro stampato.

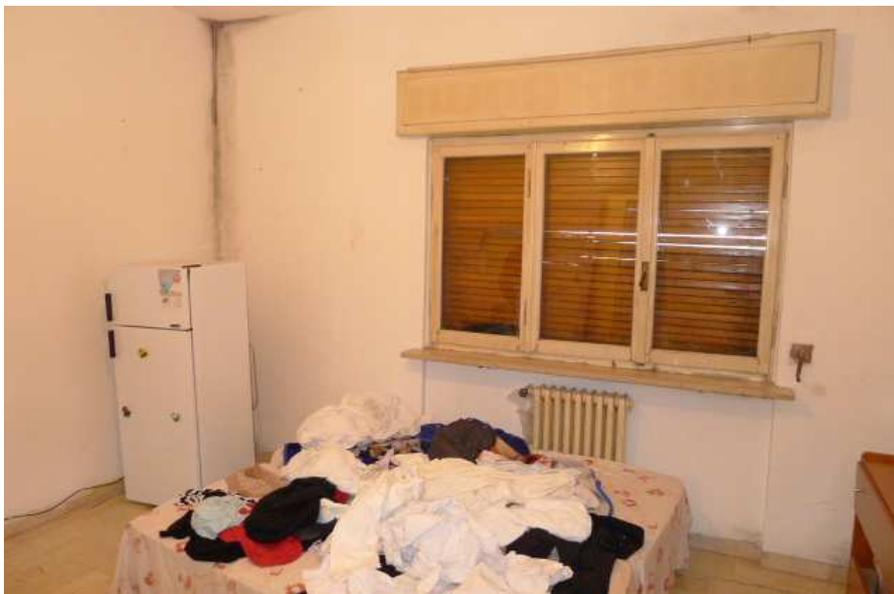
L'impianto elettrico presenta cavi volanti fissati al pavimento con nastro adesivo, ed è certamente non è conforme alla normativa vigente. L'impianto termico indipendente ha una caldaia pensile in cucina con tubi a vista, un raccordo alla canna fumaria con tubo flessibile, ed è certamente anch'esso non è conforme alla normativa vigente.

Lo stato dell'appartamento è pessimo e gli impianti, seppur funzionanti, non sono conformi alla normativa vigente.

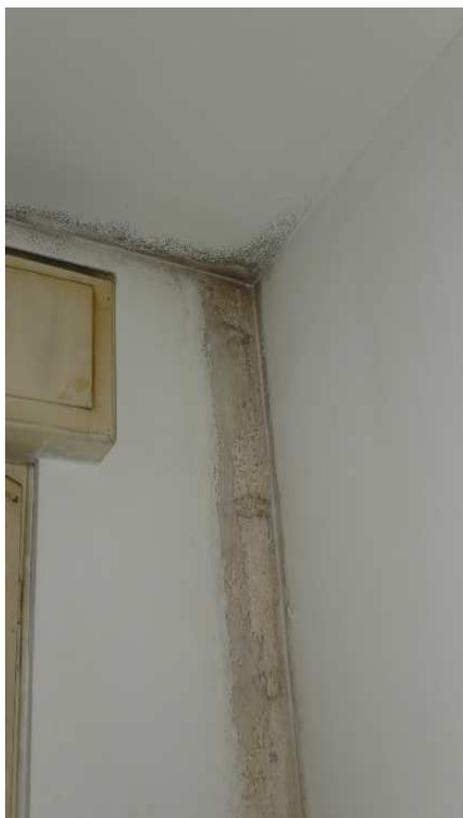
Sono molto evidenti i segni della condensa sulla faccia interna delle pareti esterne.
