parizia di stima immobiliare FIRENZE

TRIBUNALE DI FIRENZE
SEZIONE FALLIMENTARE

CONCORDATO PREVENTIVO N°32/13

RELAZIONE DI STIMA

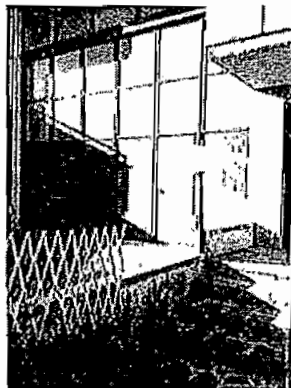
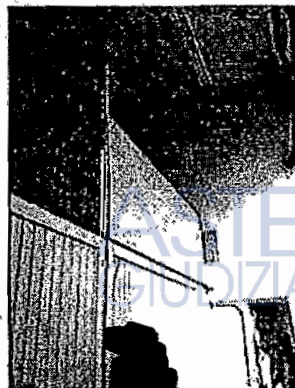
4A) MAGAZZINO PIANO TERRA

Il magazzino, ricavato all'interno di un vano più ampio, ha un disimpegno a comune, accessibile dal vano scala condominiale, che lo separa dall'ingresso carrabile.

Due pareti perimetrali sono ad intonaco a civile tinteggiato, mentre le divisioni interne sono con pannelli, di spessore modestissimo, tipo "sandwich" metallici.

L'unità immobiliare, compatibilmente con la vetustà generale e la particolare e scadente qualità delle partizioni interne a "sandwich" appare in normale stato di conservazione.

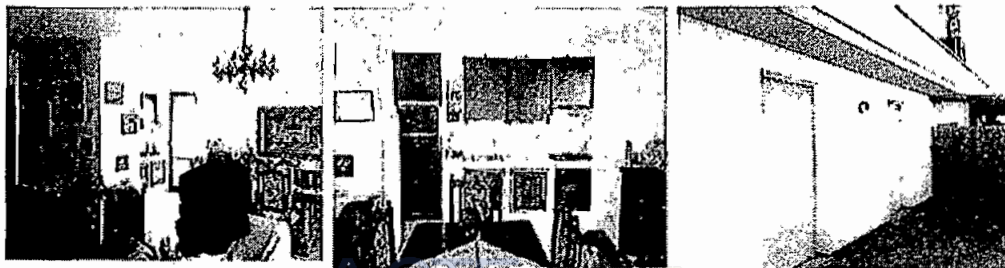
4C) APPARTAMENTO SECONDO PIANO

I pavimenti sono in monocottura, gli infissi delle finestre in legno e vetro, le porte interne in legno tamburato e le pareti tinteggiate, le pareti interne in laterizio c'è l'impianto elettrico e di riscaldamento autonomo con caldaia, alimentata a gas metano, posta sul balcone.

L'unità immobiliare è in buono stato di conservazione, non presenta particolari tracce di usura se non quelle strettamente connesse all'utilizzo, umidità e/o difetti palesi.

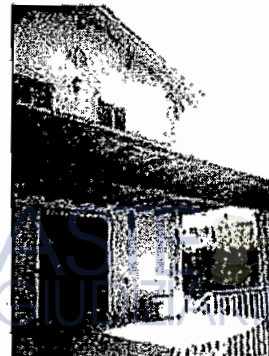
5) IMMOBILE DA CIVILE ABITAZIONE IN VITTORIA APUANA DEI MARMI

I muri esterni sono in intonaco a civile tinteggiato con i cantonali evidenziati da elementi lapidei in rilievo, le aperture di porte e finestre hanno riquadri in pietra, la gronda è in legno, i canali di gronda e i pluviali sono in rame, le persiane di porte e finestre sono in metallo tinteggiato; la porta d'ingresso, blindata, è in legno verniciato. La struttura è in c.a. con tamponamenti in laterizio.

Il fabbricato si presenta in generale in buono stato di conservazione, non presenta tracce di usura, umidità e/o difetti palesi, si evidenzia che il piano interrato è stato interessato da infiltrazioni di acqua di una certa entità che hanno causato un allagamento e, conseguentemente, il deterioramento diffuso delle pareti in cartongesso. e mancano alcune opere di finitura ed impiantistiche.

- importo dei lavori per il risanamento e ripristino del piano seminterrato stimato in €. 25.000,00
- oneri finanziari necessari per sanare le difformità edilizie stimato in €5.000,00

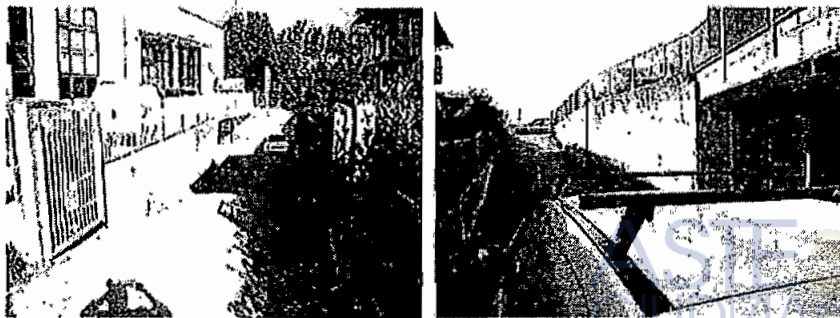
6) PORZIONE DI IMMOBILE IN BORGO SAN LORENZO IN VIA DEI PONTI, 2

Gli immobili (magazzino e autorimessa), fanno parte di un complesso immobiliare ubicato nella zona industriale di Borgo San Lorenzo in via dei Ponti n.2.

Gli immobili nel loro complesso, pur non presentando evidenti problematiche strutturali, non sono in buono stato di conservazione, si presentano usurati e necessiterebbero di interventi diffusi e consistenti di risanamento.
