TRIBUNALE DI VERONA
ESECUZIONI IMMOBILIARI

N. Gen. Rep. 000321/16

ELABORATO PERITALE

Beni in Verona (Verona), Via Villa Cozza n° 37
Lotto 001

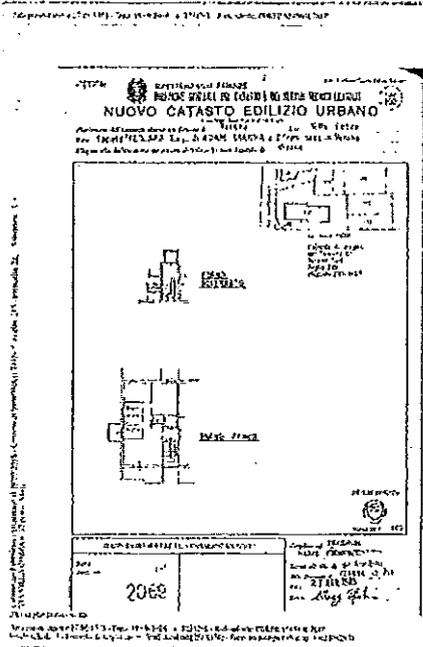
Planimetrie degli immobili: abitazione e cantina

L'**abitazione**, disposta su un unico piano fuori terra (piano primo), sviluppa una superficie lorda complessiva (comprese le murature) di mq **77,02** circa, esclusi gli accessori.

La disposizione planimetrica della porzione immobiliare corrisponde a quanto rilevato dal C.T.U. e raffigurato nell'allegato n° 1 (planimetria catastale).

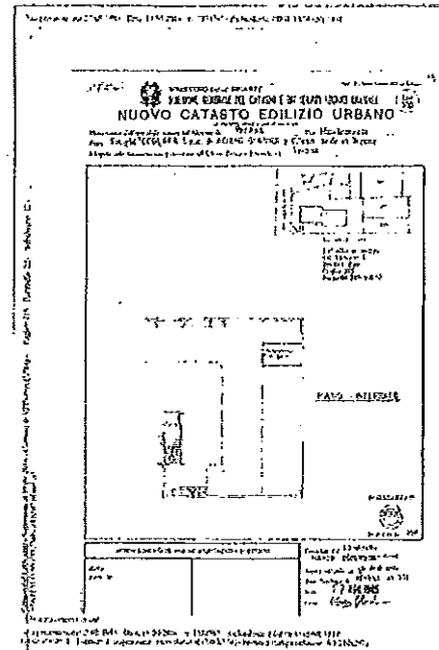
autorimessa

La **cantina** e l'**autorimessa** sono site al piano interrato dell'edificio e presentano, rispettivamente, una superficie netta di mq **3,25** circa per quanto concerne la cantina e una superficie netta di mq **15,10** circa per quanto riguarda l'autorimessa.

La disposizione planimetrica della porzione immobiliare corrisponde a quanto rilevato dal C.T.U. e raffigurato nell'allegato n° 1 (planimetria catastale).
