TRIBUNALE DI VERONA

Es. Imm. n.°: 678/2016 R.G.E.

RELAZIONE DI STIMA

LOTTO UNICO: Piena proprietà di un'abitazione in Comune

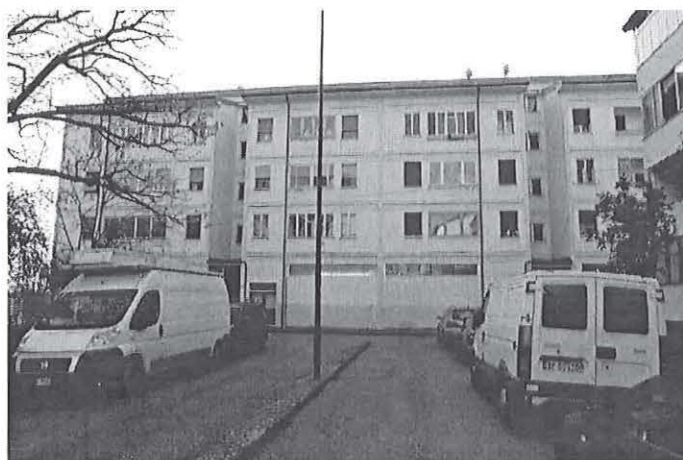
fronte principale del fabbricato

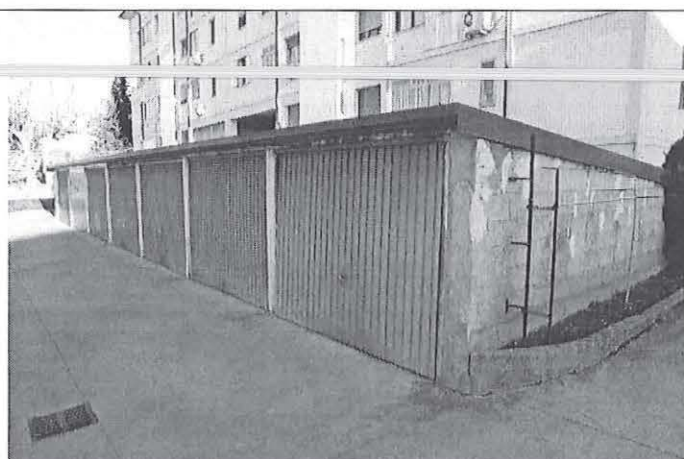
area esterna pertinenziale e fabbricato autorimesse

L'area si evidenzia su 2 livelli di cui l'uno allineato alla sede stradale e l'altro ribassato per consentire l'accesso alle autorimesse comuni.

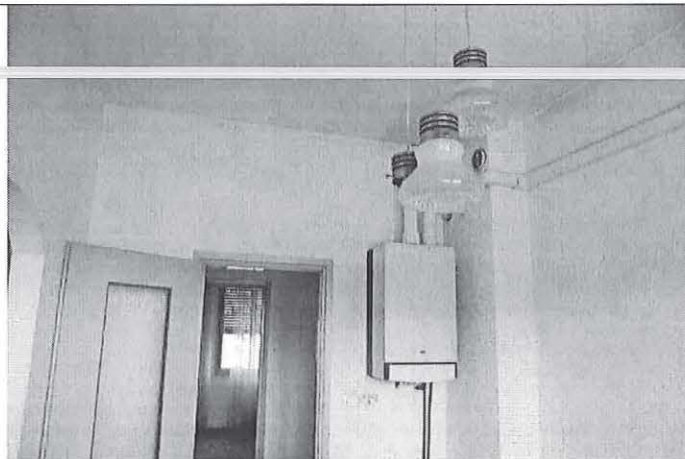
caldaia

Tuttavia, dall'esame visivo degli impianti e dallo stato manutentivo/conservativo dell'immobile si ritiene che gli stessi debbano essere oggetto di intervento di revisione e rimessa in pristino, con contestuale rilascio delle certificazioni di messa a norma.

Si stima che per gli interventi sopra richiamati relativi agli impianti dell'immobile sia prevedibile una spesa non inferiore a € 5.000,00.

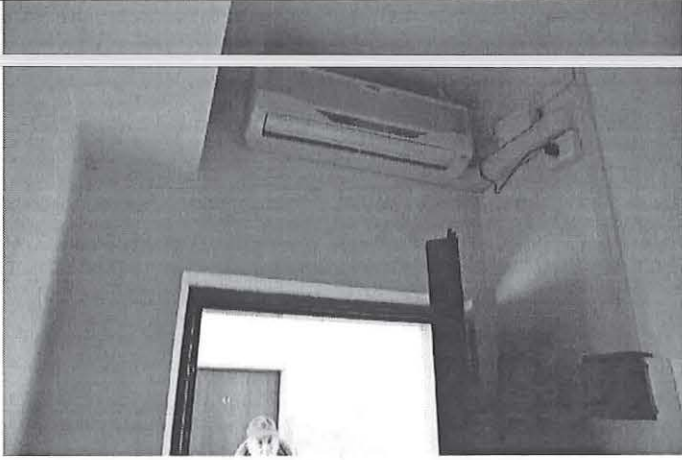
<i>Stato manutentivo dell'immobile</i>	Si è rilevato un pessimo stato manutentivo dell'immobile.
