**RELAZIONE TECNICA**

Sentenza n. 33/2016 del 27.01.2016 dep. Il 3.02.2016 R.F. n. 33/2016

La presente relazione ha ad oggetto la stima all'attualità del compendio immobiliare di proprietà del Fallimento ~~XXXXXXXXXX~~, costituito dai seguenti beni:

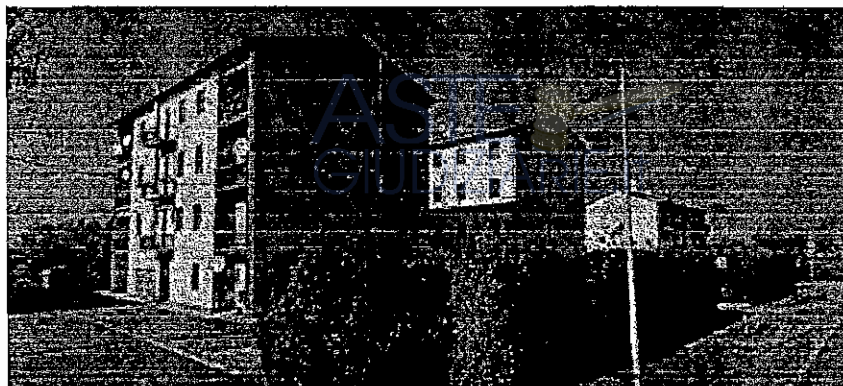
Figura 2 . Condominio "██████████"

Il fabbricato condominiale che ospita l'unità (identificato con campitura rossa nella Figura 1 ed in primo piano nella Figura 2) risulta ubicato all'esterno del centro abitato, al limitare della zona industriale, in un'area a prevalente destinazione agricola e fa parte del cosiddetto "Condominio [redacted] costituito da due fabbricati gemelli disposti parallelamente l'uno all'altro.

Il fabbricato si sviluppa su quattro piani fuori terra, oltre ad un livello sottotetto, collegati da scale interne (senza ascensore), e presenta pianta di forma rettangolare, con dimensioni pari a circa m 23,00 × m 12,00.

La struttura portante del fabbricato è costituita in parte da muri in mattoni pieni a due teste (25 cm) per i primi due piani, in parte da mattoni forati con % di foratura minore del 55% per i due piani superiori, sul perimetro dell'edificio e lungo la linea mediana del fabbricato, ed infine da muri in mattoni pieni di spessore pari a circa 15 cm lateralmente al corpo scale.

All'interno del fabbricato si trovano n. 10 appartamenti, con tre appartamenti per ciascun piano in elevazione ed uno al piano terra; al piano terra sono inoltre posti n. 9 garage e la centrale termica. Le facciate del fabbricato sono intonacate ed il livello generale di finitura è di tipo economico.

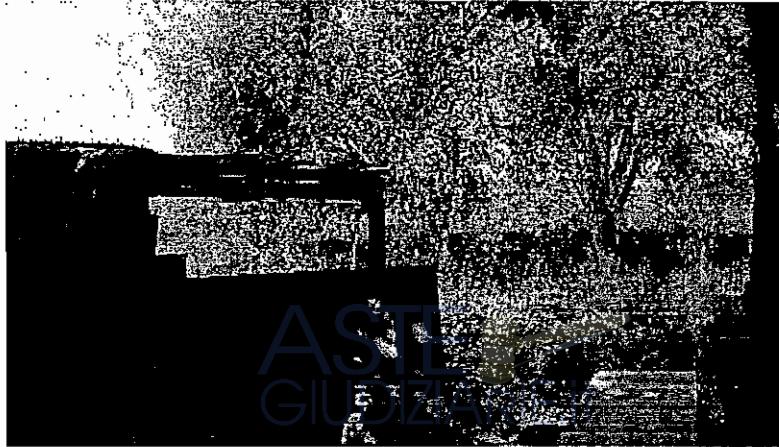
Figura 10 . Foto della tettoia presente sul terreno oggetto di stima

Si fa inoltre presente che sul terreno (coperto per buona parte da una consistente vegetazione) insiste attualmente una tettoia in precarie condizioni di manutenzione (si veda la seguente Fig. 10), non rappresentata nell'estratto di mappa (si veda la Figura 5) né censita al catasto fabbricati.

Poiché il suddetto manufatto, che risulta non legittimo, non contribuisce in alcun modo alla valorizzazione del terreno e non merita quindi di essere oggetto di un procedimento di sanatoria, la presenza della tettoia verrà considerata unicamente nei termini del costo per la sua rimozione e lo smaltimento dei materiali di risulta.
