# TRIBUNALE CIVILE DI VITERBO

## PROCEDURA ESECUTIVA N. 104/2016

C.T.U.: arch. Silvia Laurenti

## **2. NOTE INTEGRATIVE ALL' ELABORATO PERITALE del geom. Bertollini**

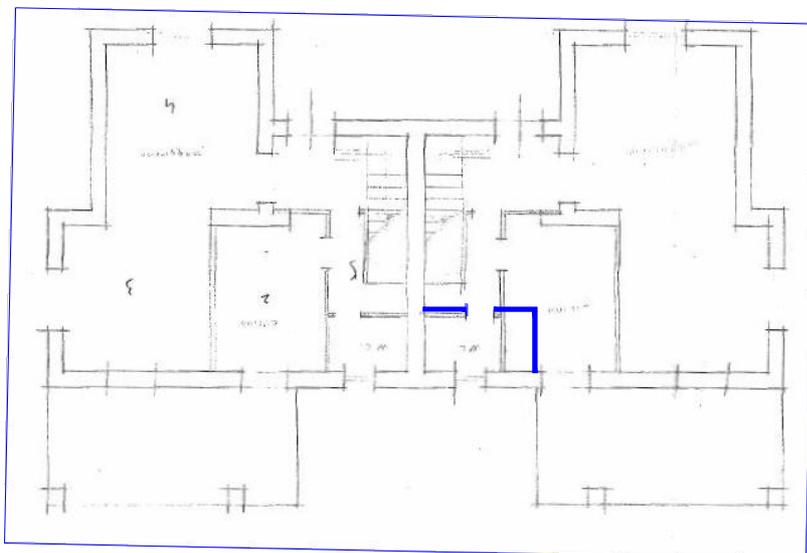
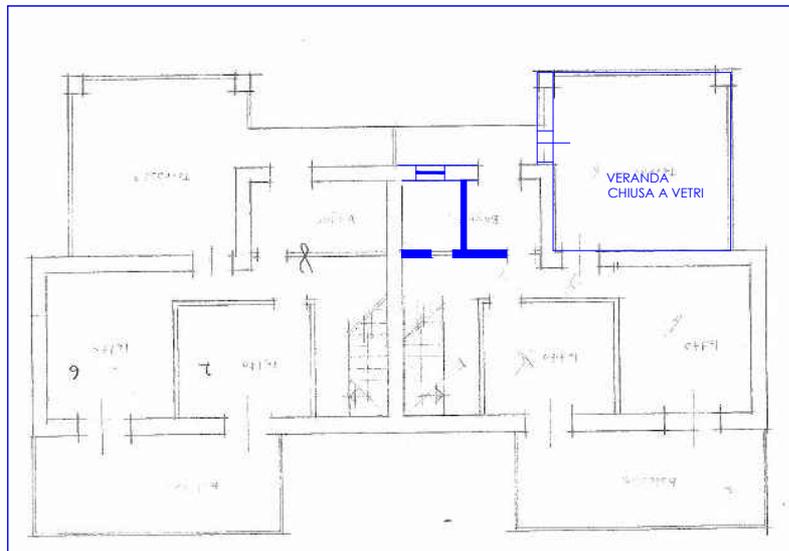
PIANO RIALZATO

CONFRONTO TRA LA PLANIMETRIA DEL TITOLO EDILIZIO RILASCIATO E L'EFFETTIVO STATO DEI LUOGHI  
Con il colore blu vengono evidenziate le difformità riscontrate

Si è verificato che sono stati realizzati interventi in difformità dei titoli edilizi rilasciati, in particolar modo, come già descritto precedentemente, sono state modificate le tramezzature interne, con l'ampliamento del bagno al piano terra, la realizzazione di un ripostiglio al piano primo e l'apertura di una finestra sul lato Nord del fabbricato; sempre al piano primo inoltre la terrazza coperta, prevista nei titoli edilizi, è stata "tamponata" utilizzando essenzialmente infissi in alluminio, in modo da ricavare un vano abitabile a tutti gli effetti.

Gli interventi descritti sono tutti sanabili con la presentazione di una S.C.I.A. in sanatoria, ad eccezione della tamponatura della terrazza, che andrà rimossa, così come andrà eliminata la baracca nel giardino.

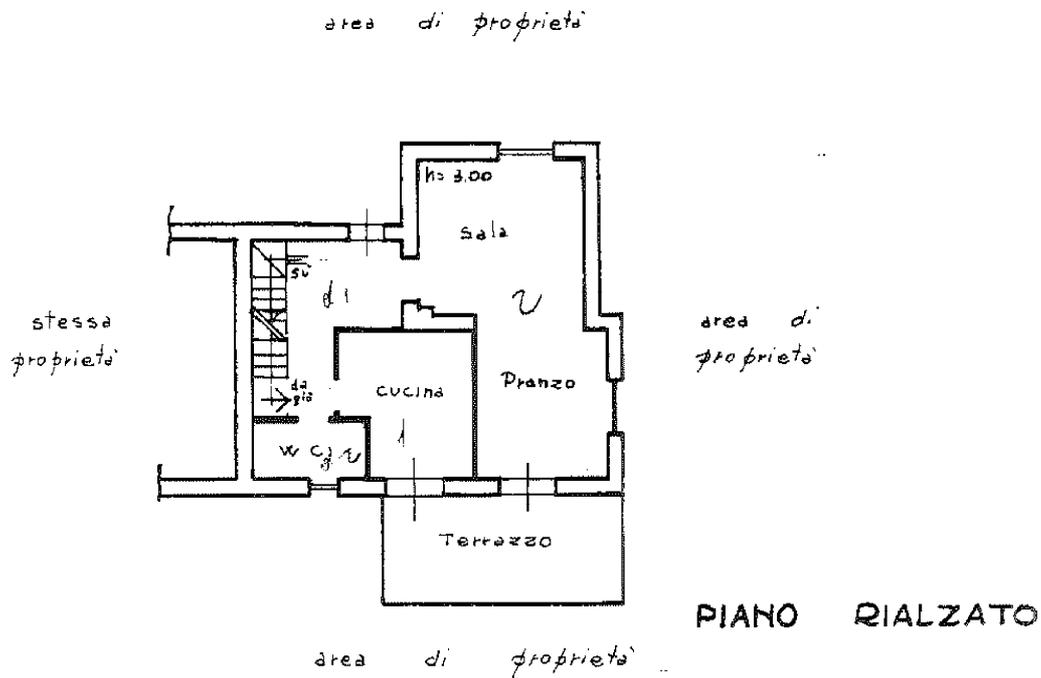
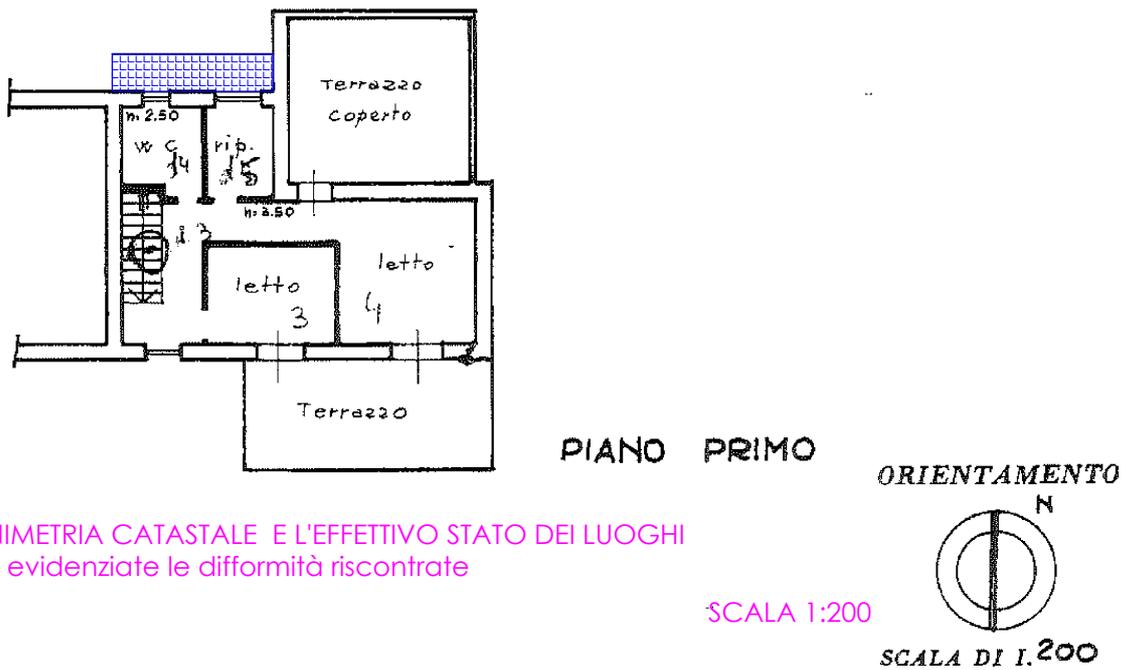
CONFRONTO TRA LA PLANIMETRIA CATASTALE E L'EFFETTIVO STATO DEI LUOGHI  
 Con il colore blu vengono evidenziate le difformità riscontrate

A seguito di sopralluogo si può affermare che la planimetria catastale dell'immobile oggetto della procedura non corrisponde esattamente allo stato dei luoghi poiché non è stato riportato il terrazzo posto al primo piano sul lato Nord. Raffrontando invece lo stato dei luoghi con le piante dei titoli edilizi rilasciati (che vengono citati successivamente), si evidenzia una diversa distribuzione interna con la realizzazione di tramezzi in posizione difforme, la presenza di una finestra sul lato Nord del fabbricato non autorizzata, oltre alla chiusura del terrazzo coperto al piano primo con infissi in alluminio, che ha determinato un

aumento della superficie assentita. Non si procede all'aggiornamento catastale poiché sarebbe necessario un titolo edilizio, come verrà riportato a seguire. Le difformità riscontrate vengono meglio esplicitate nell'elaborato grafico che si allega (allegato 1).

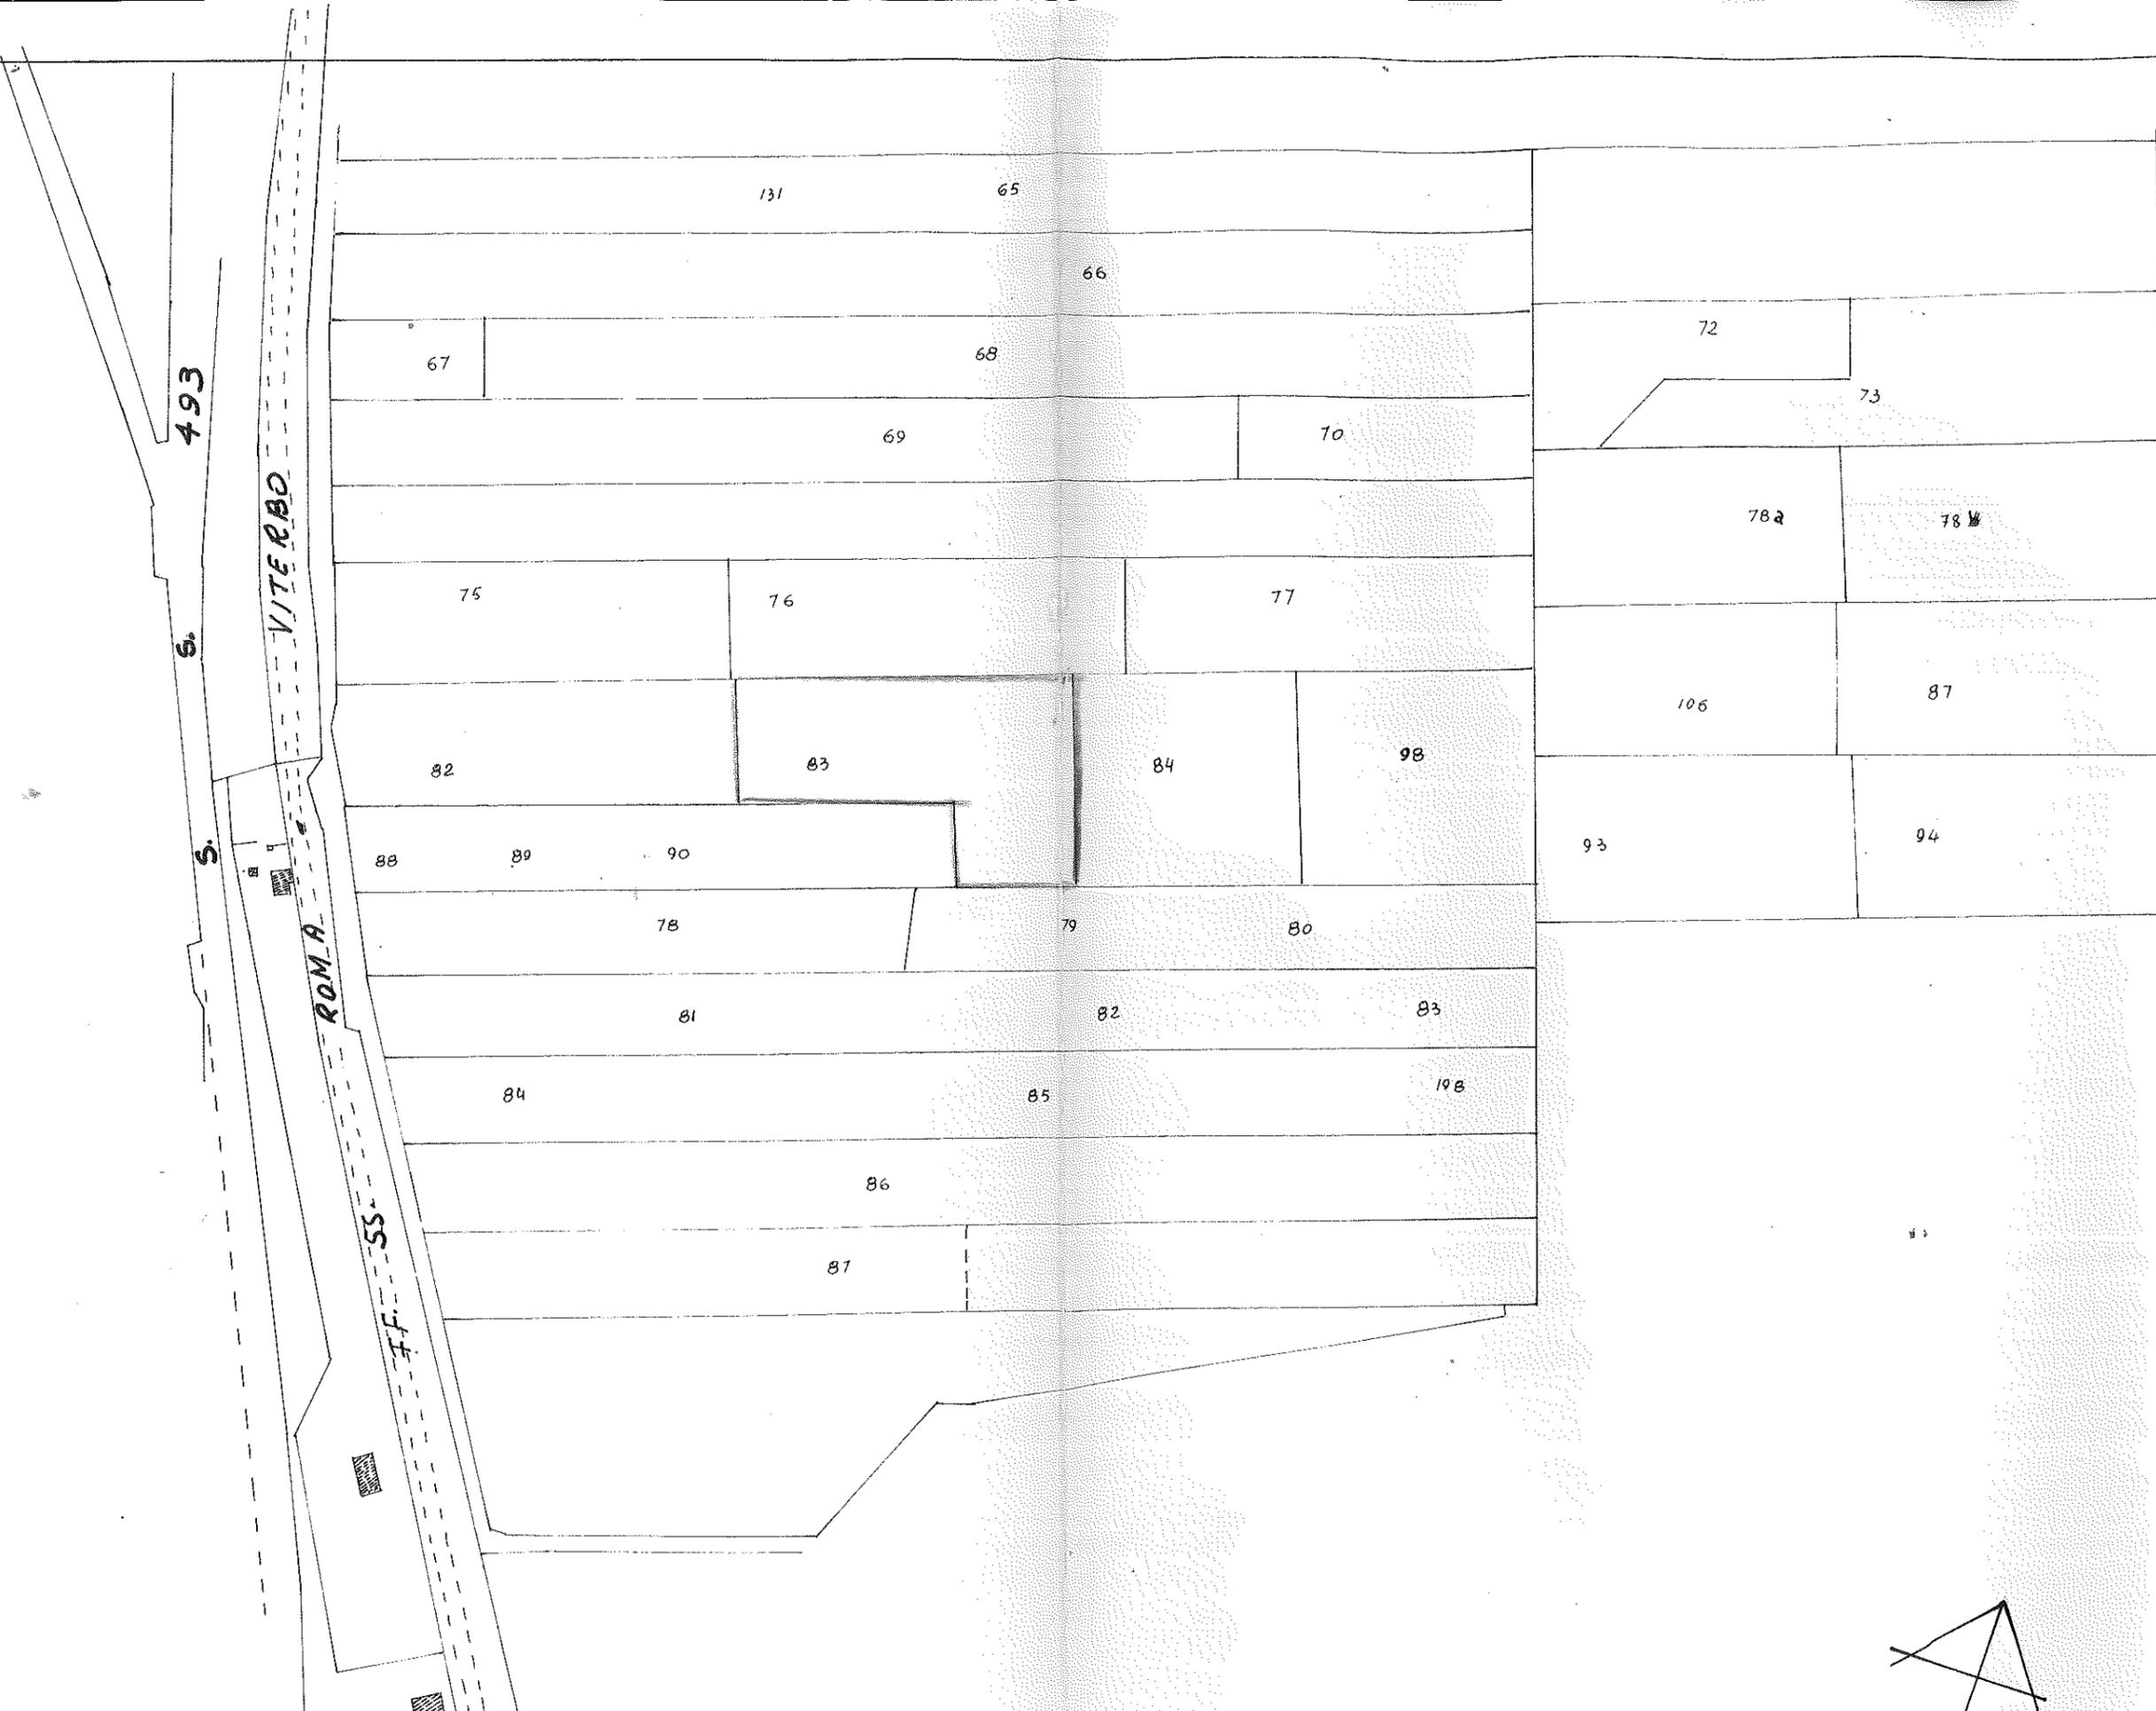
PLANIMETRIA 1:2000

<b>ZONA di P. F.</b>	<b><u>RURALE</u></b>
sup. lotto	mq. <u>5.000</u>
» coperta	mq. <u>150</u>
volume	mc. <u>960</u>
distanza dall'asse stradale	ml. <u>-</u>
» dai confini	ml. <u>sup. m. 9</u>

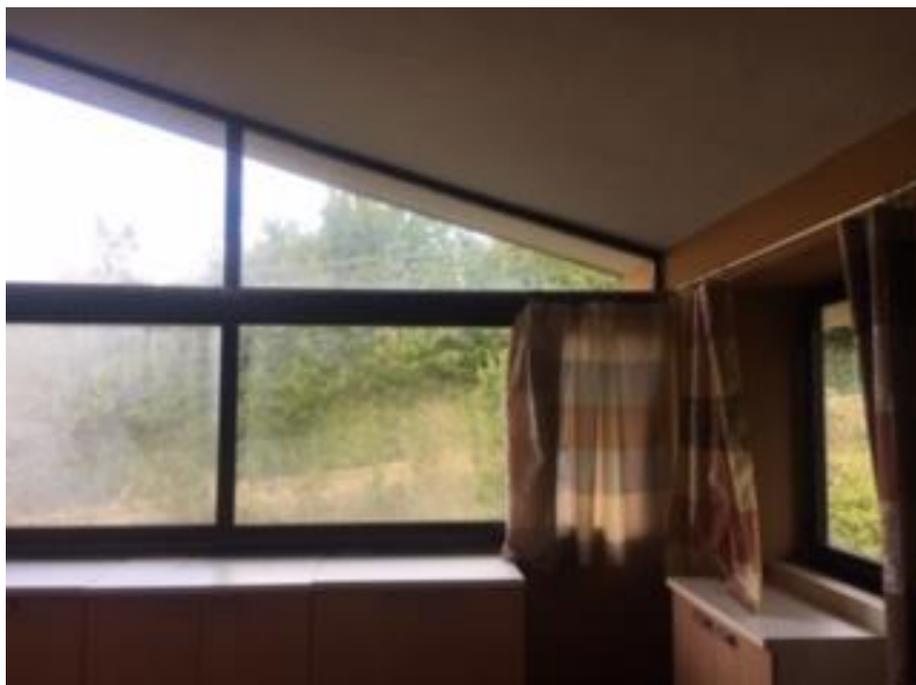
VERANDA NON SANABILE

Per la rimozione degli infissi ed il ripristino della terrazza coperta, trattandosi di lavori da effettuare "a corpo" si stima un costo di circa Euro 1000,00, comprensivo delle riprese dell'intonaco e della tinteggiatura. Per la presentazione della S.C.I.A. in sanatoria viene determinato un costo complessivo di Euro 5000,00, comprensivo dell'oblazione/ammenda prevista, dei diritti di segreteria, della redazione dell'elaborato grafico, della sanatoria strutturale relativa alla finestra e della successiva variazione catastale per inserire il terrazzo sul lato nord..

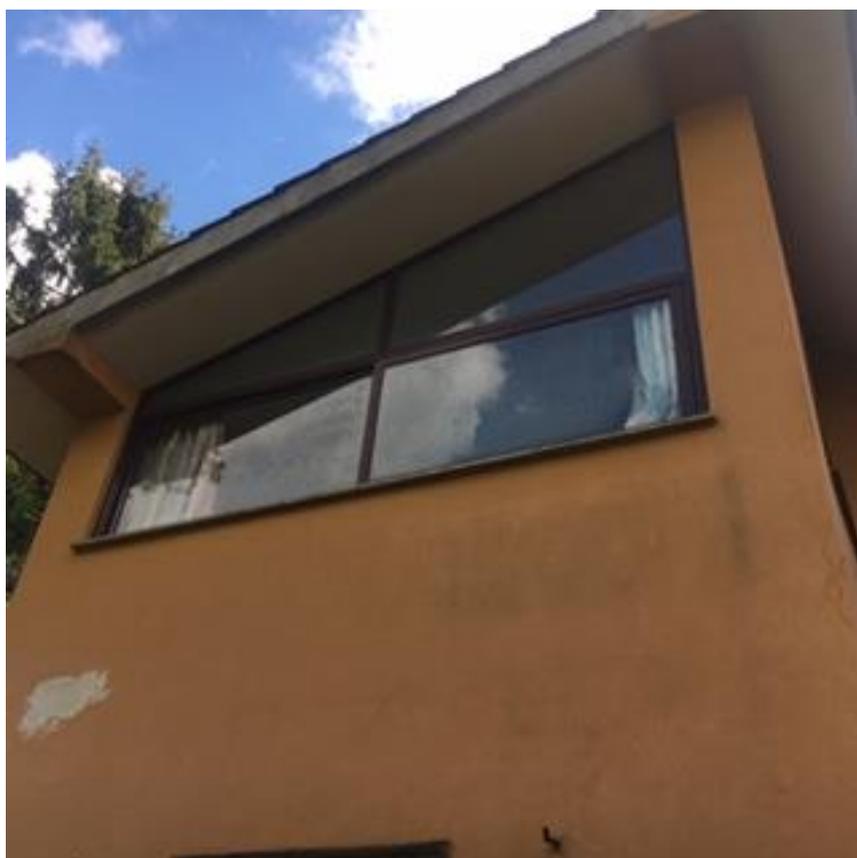
VERANDA NON SANABILE

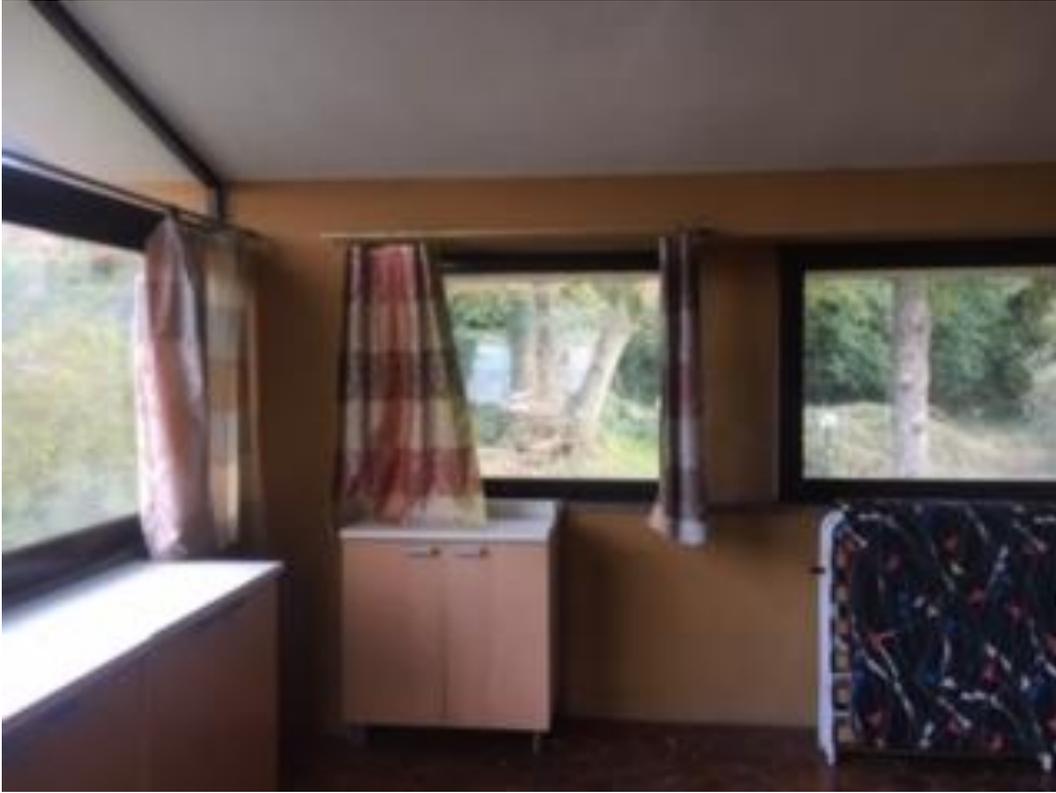
VERANDA NON SANABILE

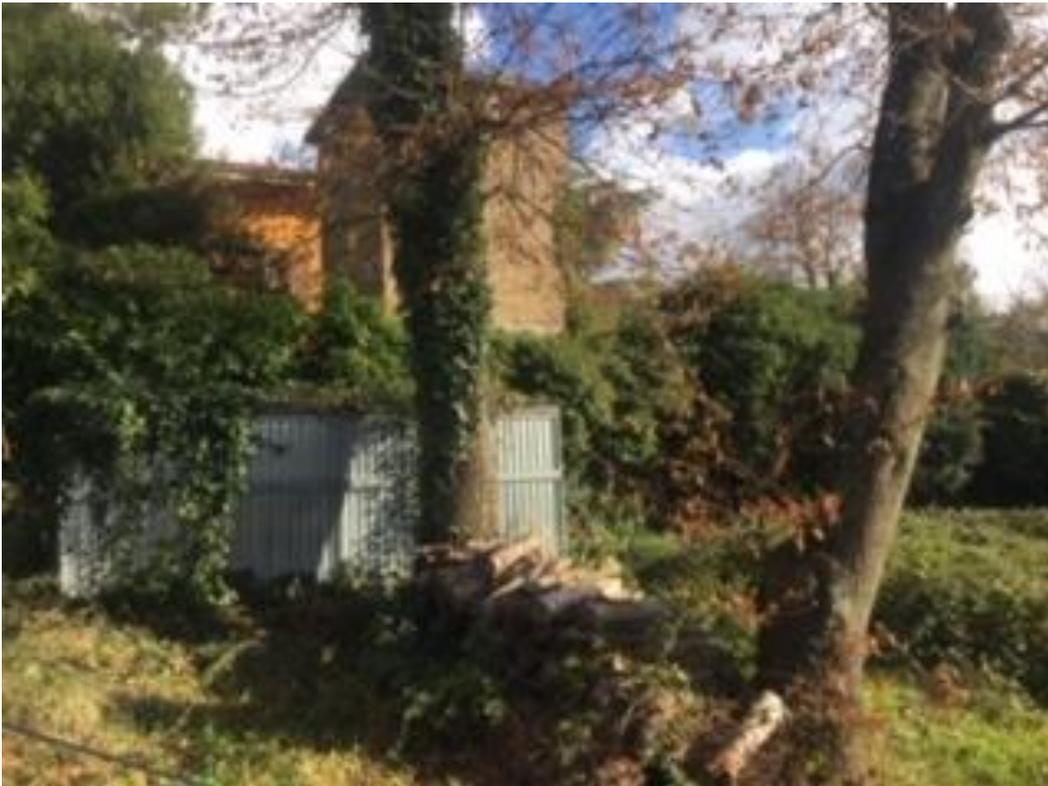
Durante il sopralluogo si è notato che nel giardino, sul lato est, è presente una baracca in lamiera, che non si è potuto provvedere ad ispezionare a causa delle cattive condizioni manutentive del giardino stesso. Si ritiene che tale manufatto, non riportato nei titoli edilizi rintracciati, se eventualmente era ad uso temporaneo, doveva essere soggetto al rilascio di un'apposita autorizzazione, se a carattere permanente ad un permesso di costruire che non può essere richiesto in sanatoria visti i dati urbanistici previsti per l'area; pertanto non viene considerato nella stima e si determina ragionevolmente in Euro 400,00 il prezzo per la sua rimozione e smaltimento. Vedi allegato 3

BARACCA DI LAMIERA
