TRIBUNALE CIVILE DI VITERBO

Esecuzione immobiliare n°190/2012

Consulenza Tecnica d'Ufficio
INTEGRATIVA

Il C.T.U.
Geometra Giuseppe Fabretti

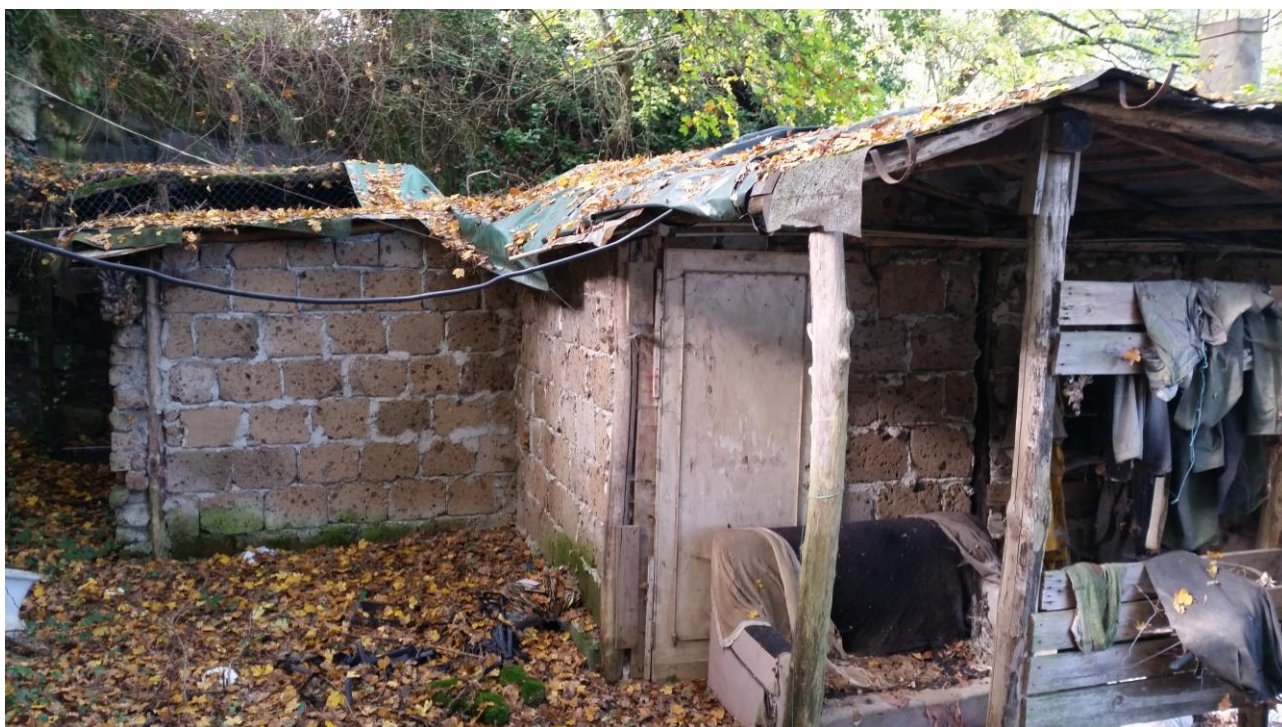
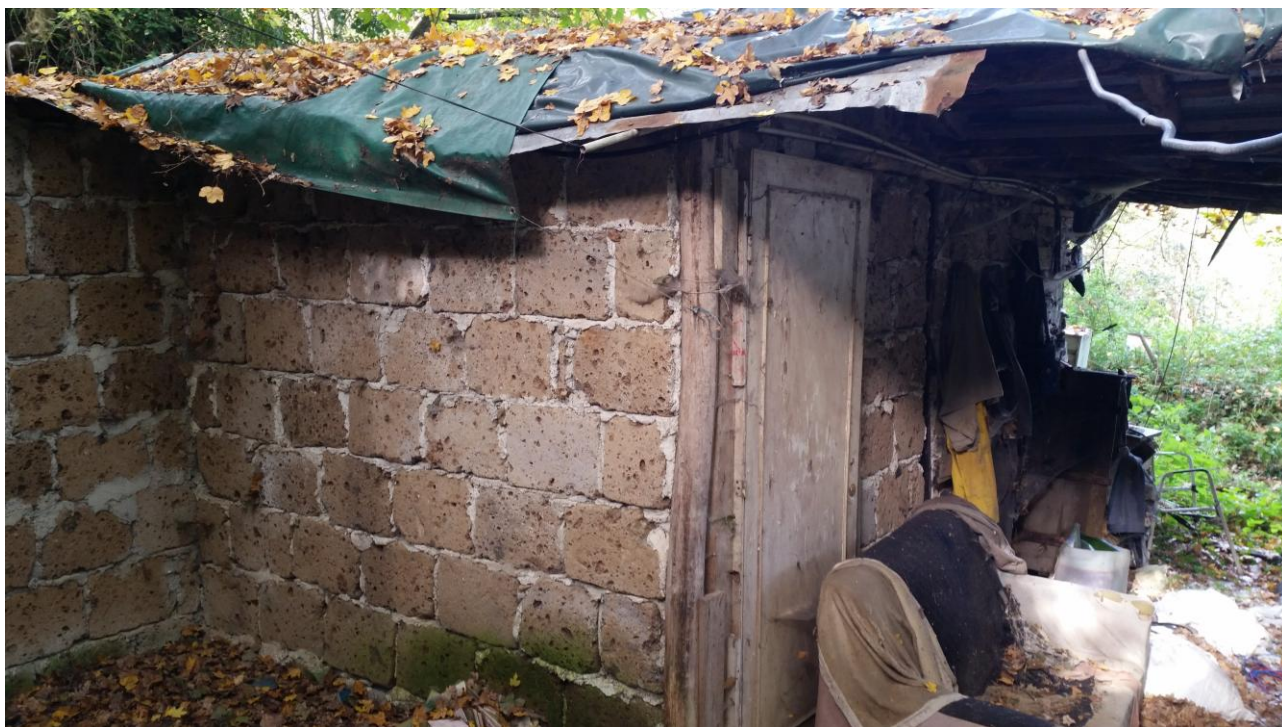
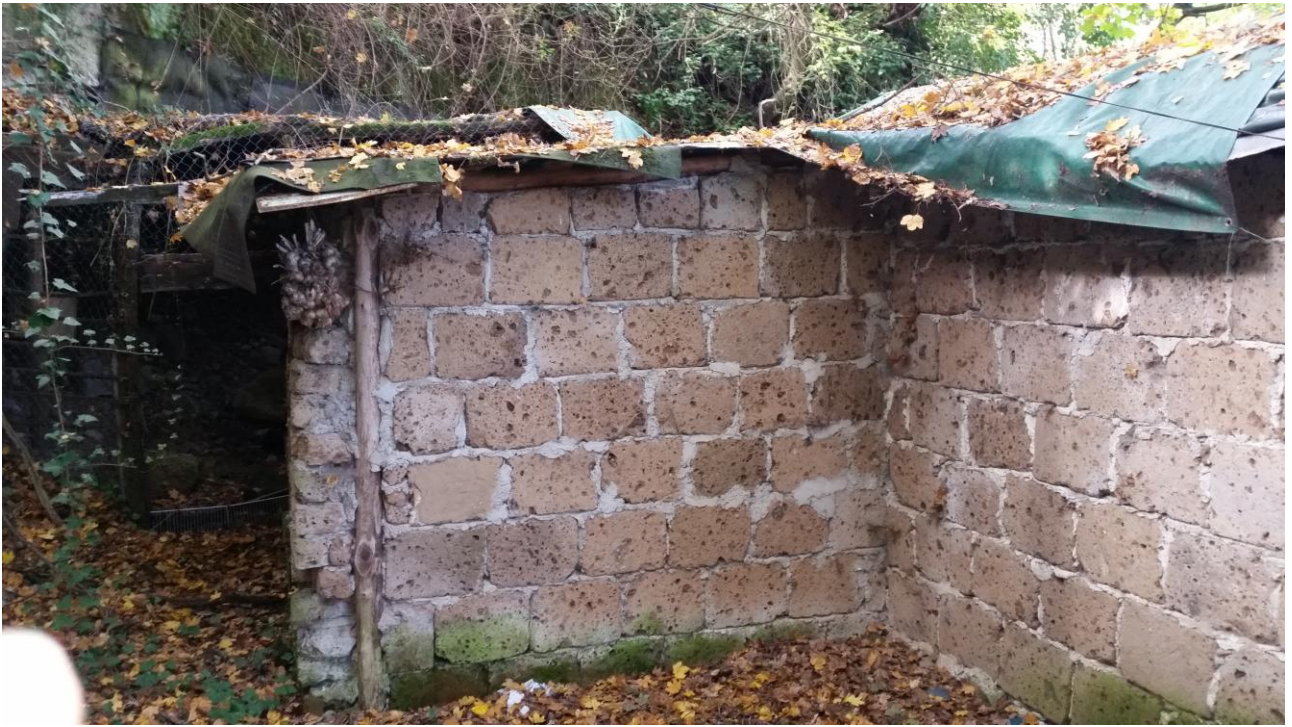
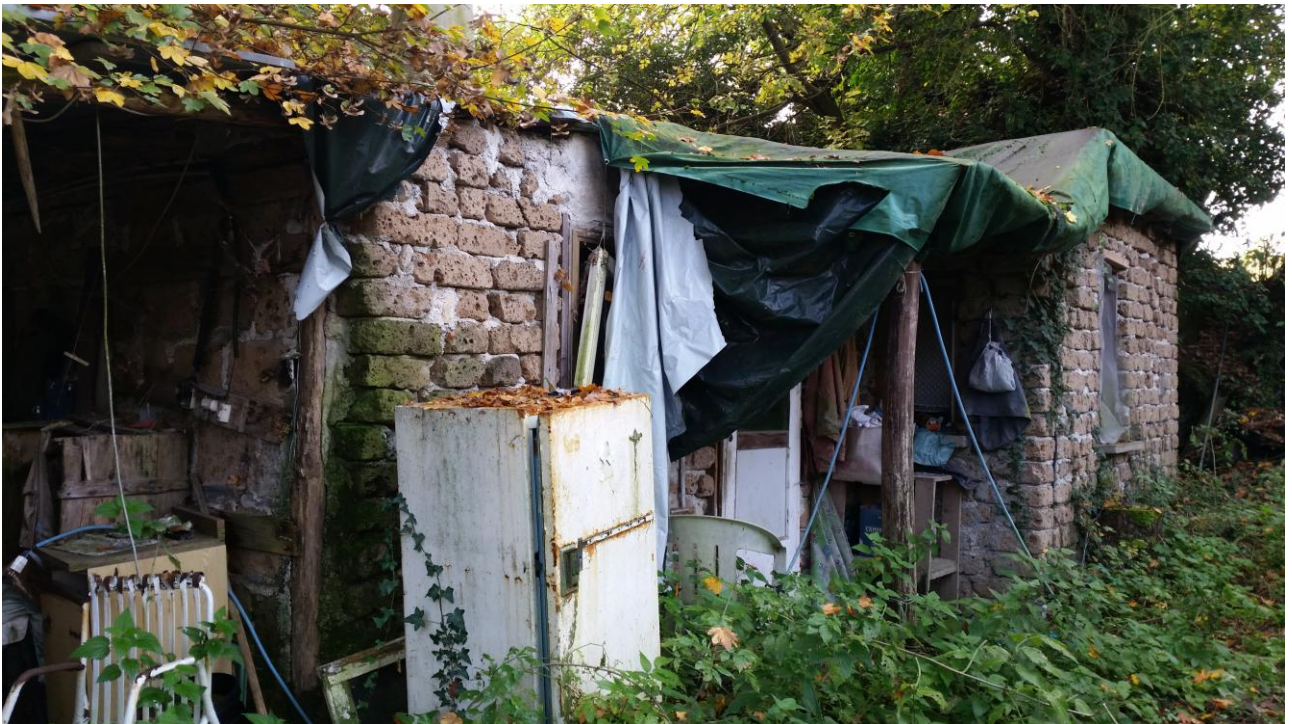
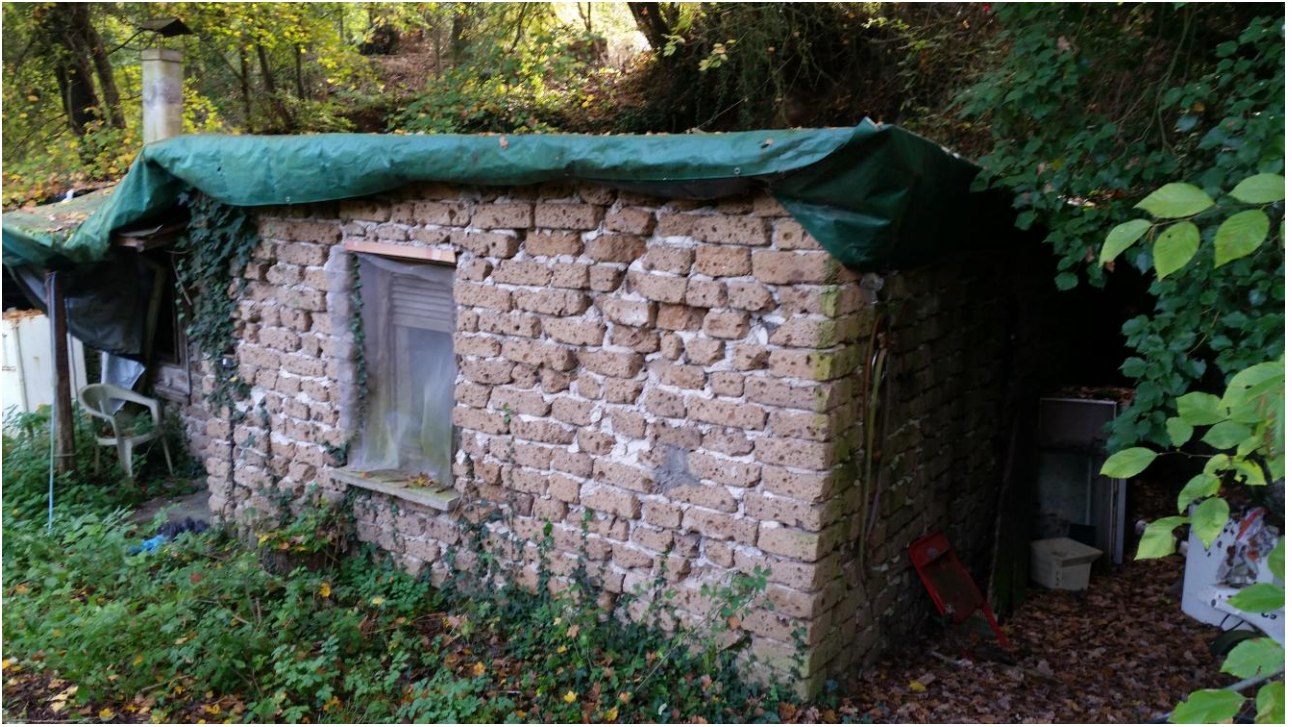
ESTERNI

Il primo fabbricato, entrando dal cancello, è una tettoia con pali in legno e copertura con pannelli in lamiera. Tale manufatto, non è stato censito in mappa in quanto dopo comunicazioni dell'Agenzia delle Entrate, sicuramente il proprietario ha risposto allo stesso ufficio che si trattava di manufatto precario e quindi non accatastabile ai fini della normativa vigente.

Lo stesso iter, non è stato però intrapreso per i manufatti in muratura, ubicati sotto a delle piante di quercia, in una zona depressa e a fianco ad una rupe tufacea. Infatti tale manufatto non si vede ne dalle foto aeree effettuate dall'Agea, ne tantomeno da indagini effettuate tramite Gogle Maps e Google Earth.

Da una analisi visiva, il fabbricato in muratura, in un primo momento era realizzato con pali di legno e copertura i lamiera, successivamente è stato rivestito con blocchi di tufo, posti non proprio a regola d'arte e in alcuni punti, gli stessi sono posti a coltello. Nella

parte posteriore, rispetto all'entrata, in alcuni punti si evidenziano i vecchi pali in legno che sorreggono il tetto in lamiera.

Ad oggi l'immobile è in pessime condizioni di manutenzione e sicuramente non idoneo all'utilizzo come abitazione, anche se in passato, forse qualcuno ha soggiornato all'interno del manufatto.

Pertanto visto che tali manufatti non sono urbanisticamente regolari, l'unica azione da effettuare è quella della demolizione e ripristino dello stato dei luoghi.

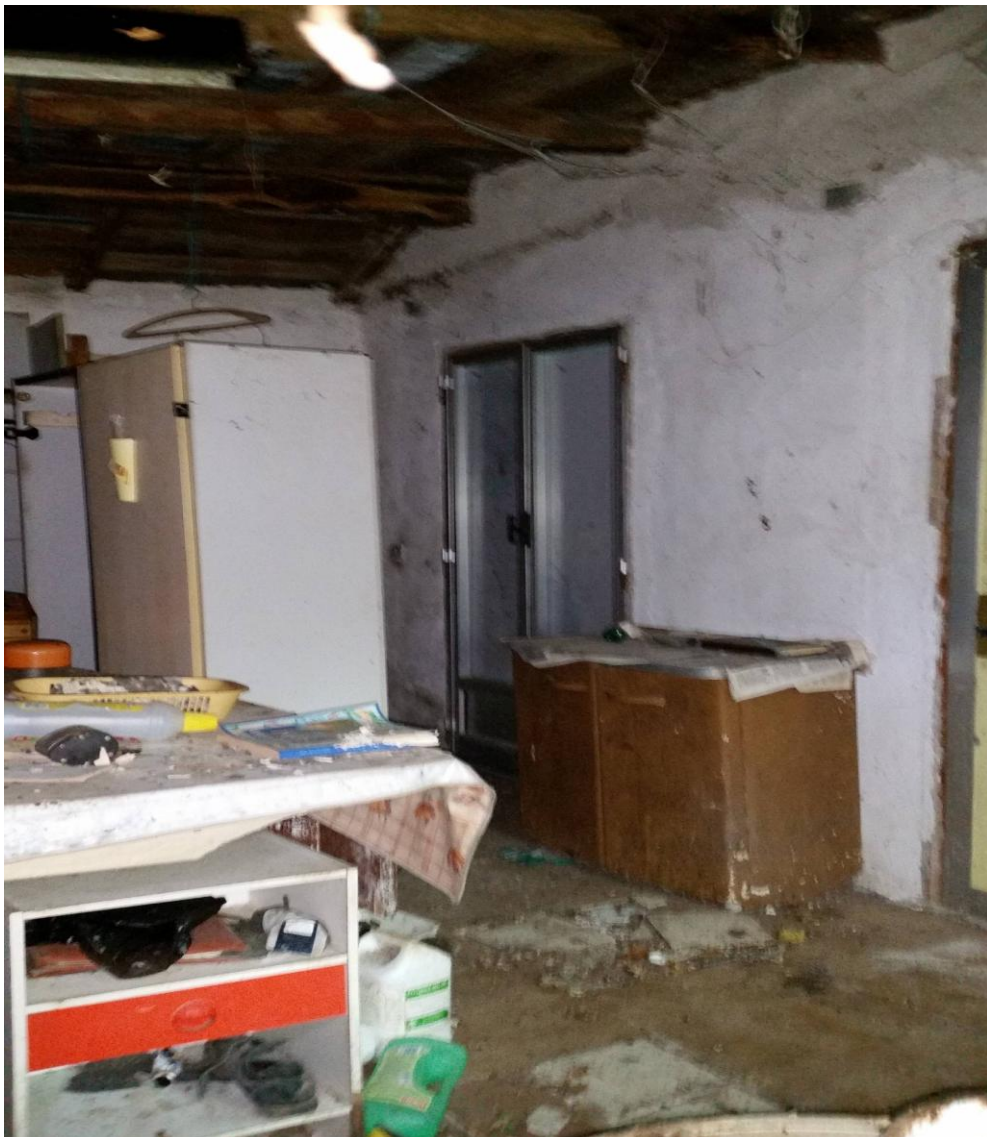
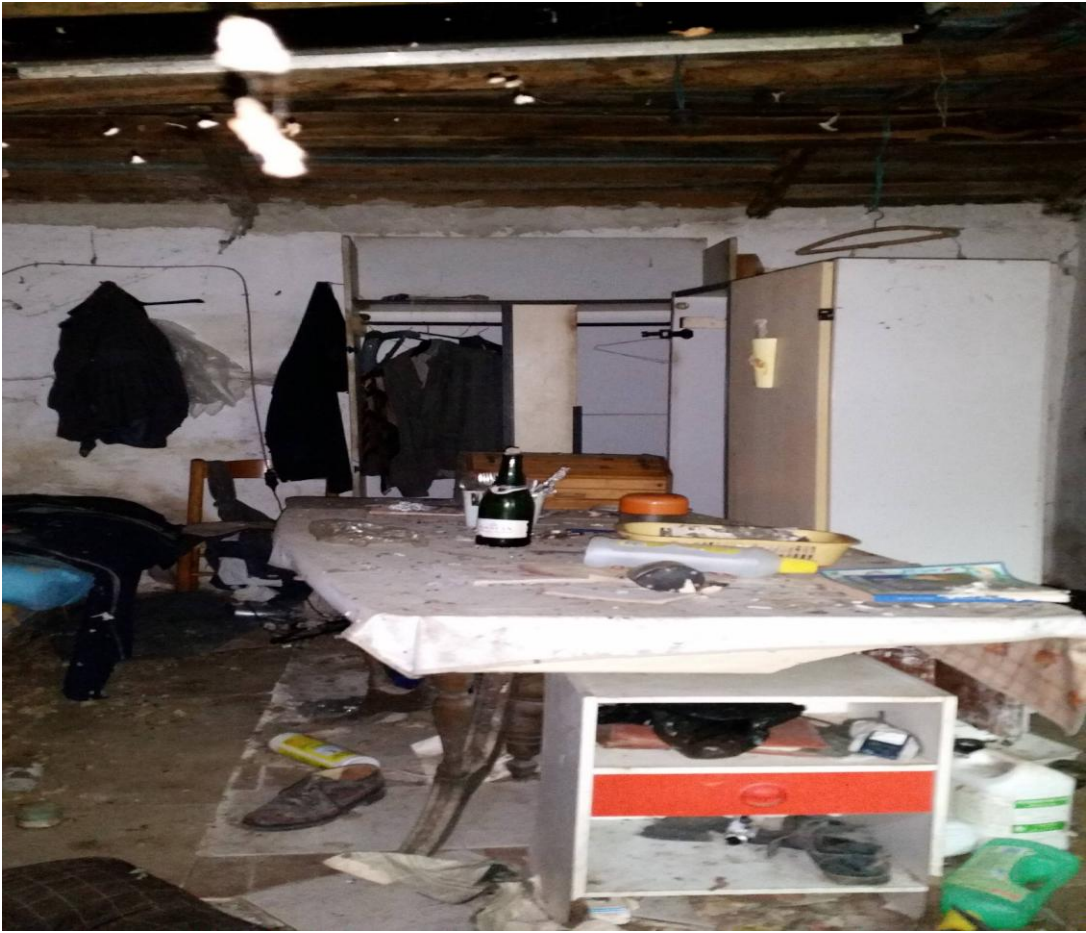
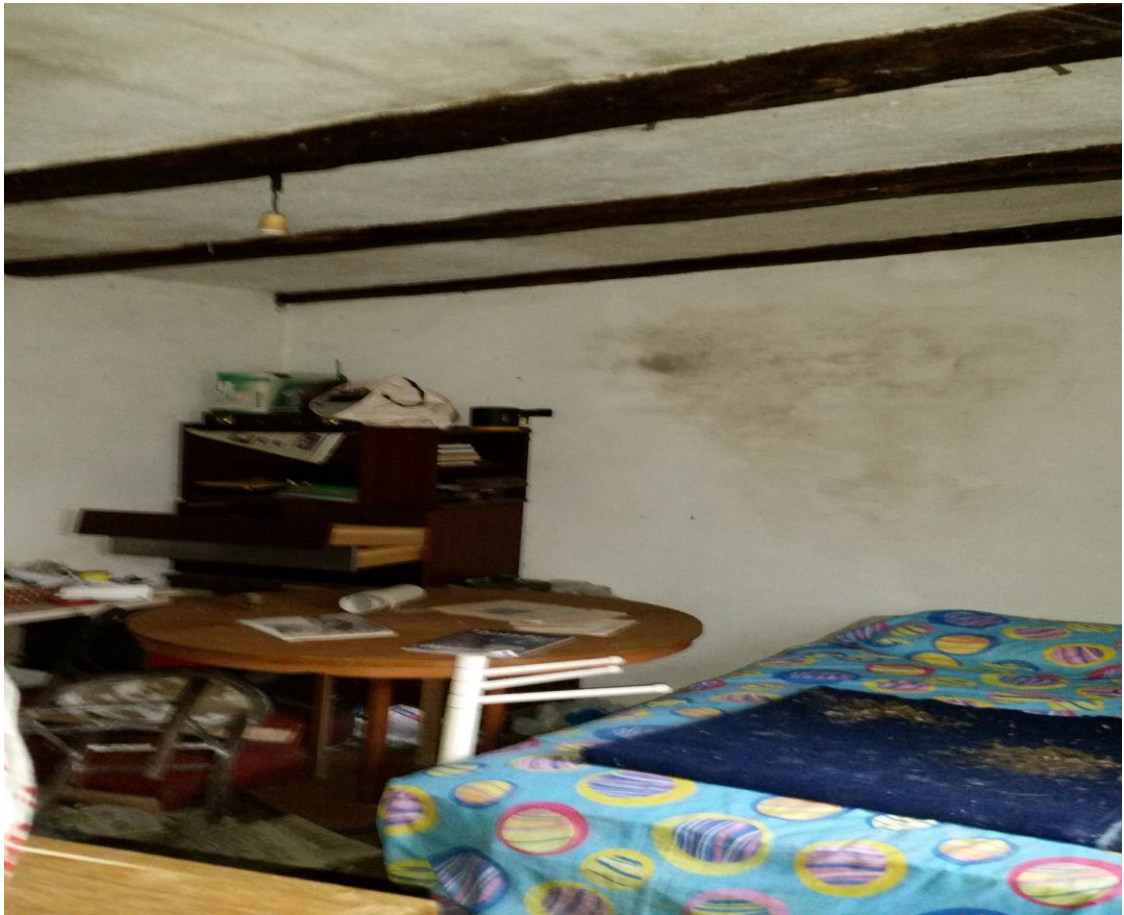
INTERNI

Il manufatto in questione, ha una sagoma non proprio regolare, ed un'altezza media di 2,17 ml. Al suo interno vi è una stanza principale, utilizzata come soggiorno e sala pranzo, una stanza utilizzata come camera da letto, un locale forse utilizzato come wc e un altro piccolo ripostiglio.
