TRIBUNALE DI VELLETRI

Perizia dell'Esperto ex art. 568 c.p.c. Geom. Quattrococchi Corrado, nell'Esecuzione Immobiliare 598/2016 del R.G.E.

Porzione di villino trifamiliare con ingresso indipendente e corte privata.

Porzione di Villino Trifamiliare Piano Terra e Primo - Int. 3  
Via Vecchia di Velletri 39/B

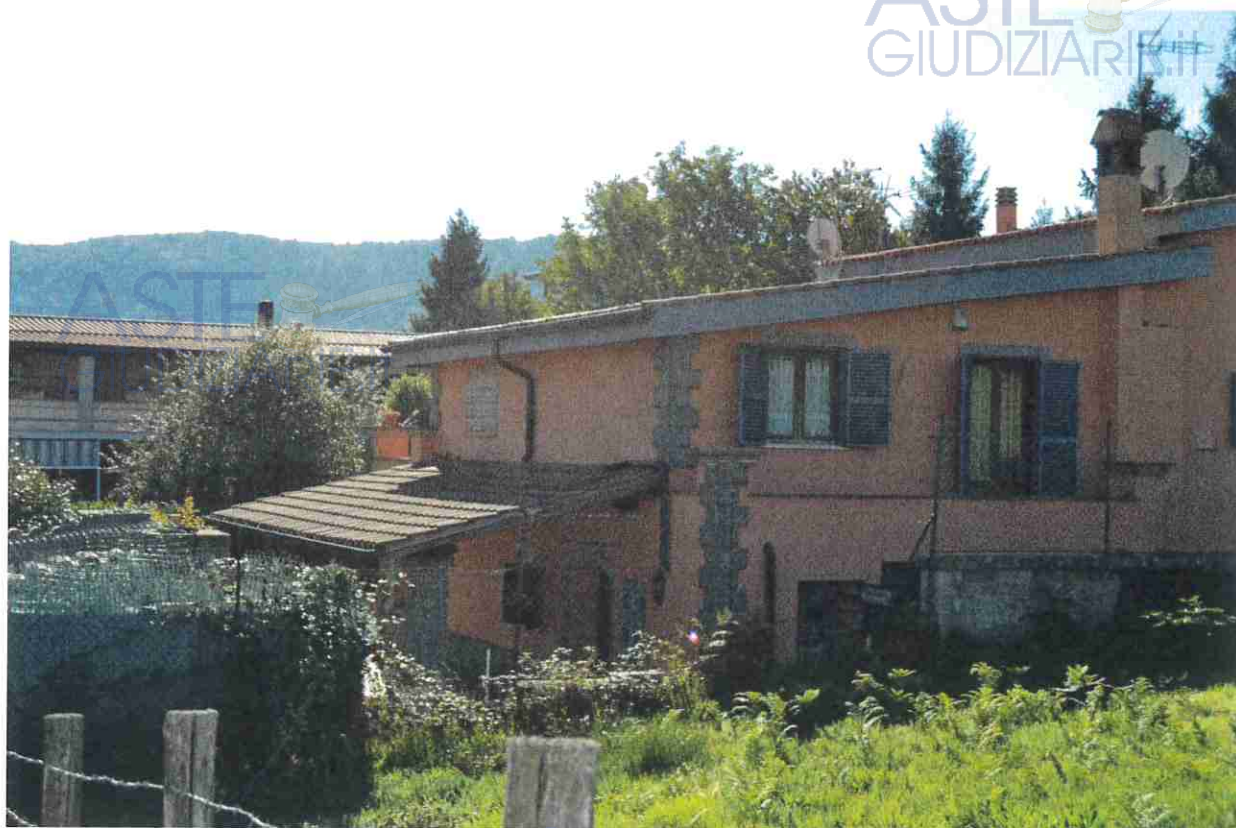
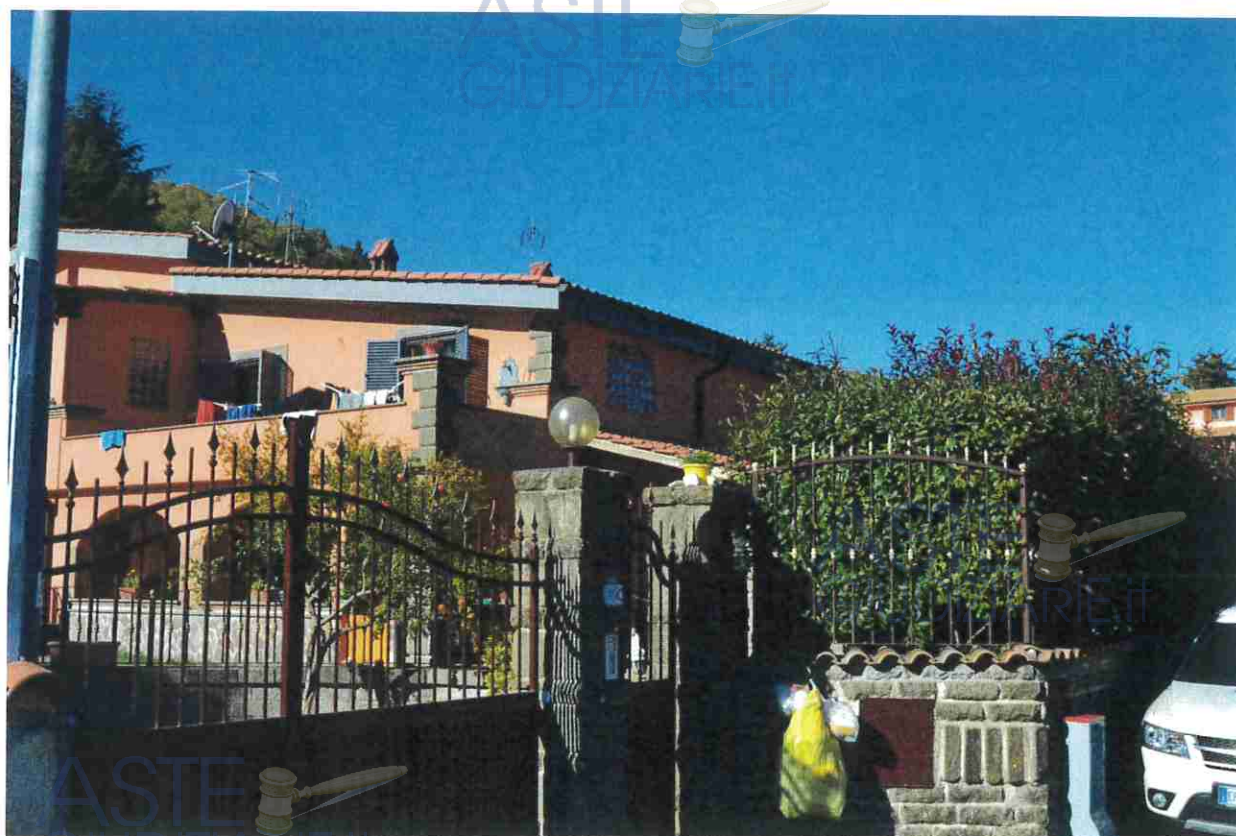
ESTERNO VILLINO

L'immobile presenta nel complesso un buono stato conservativo sia interno che esterno. La conservazione delle parti esterne è buona.

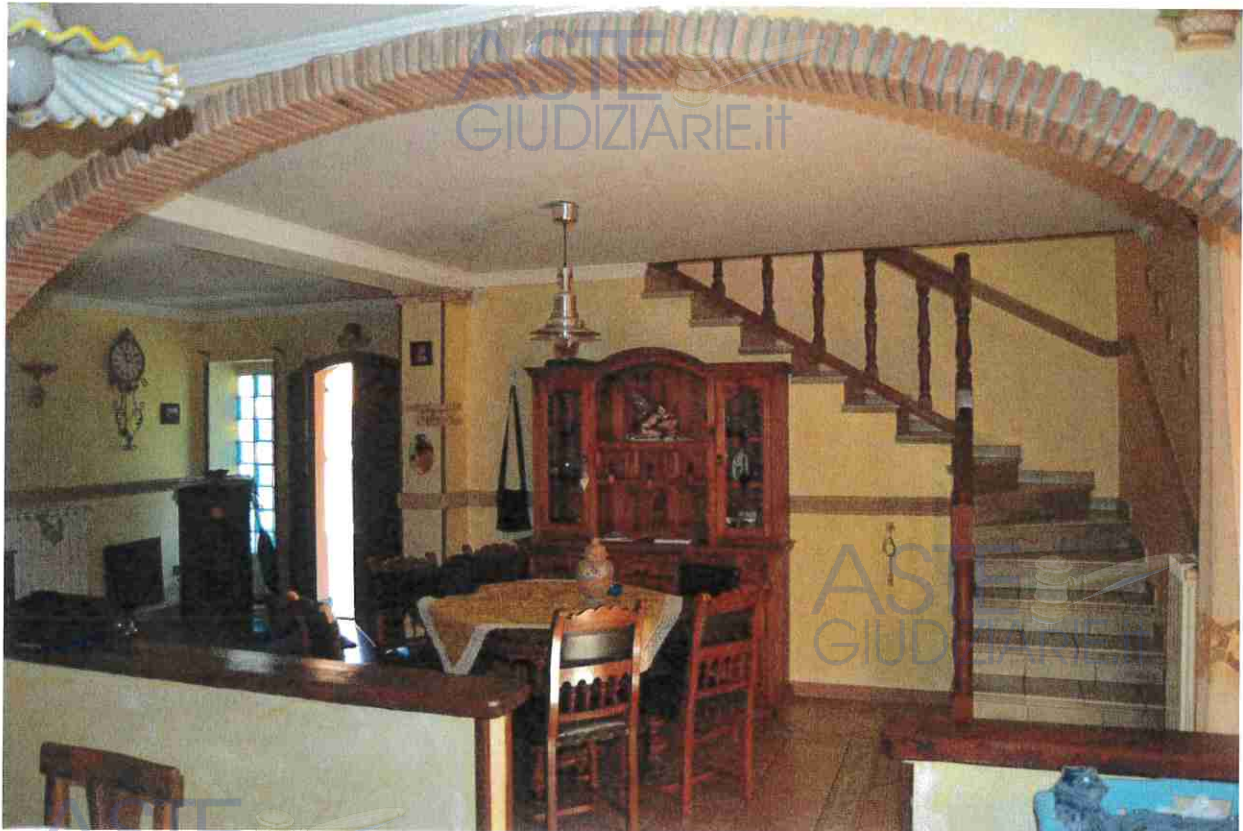
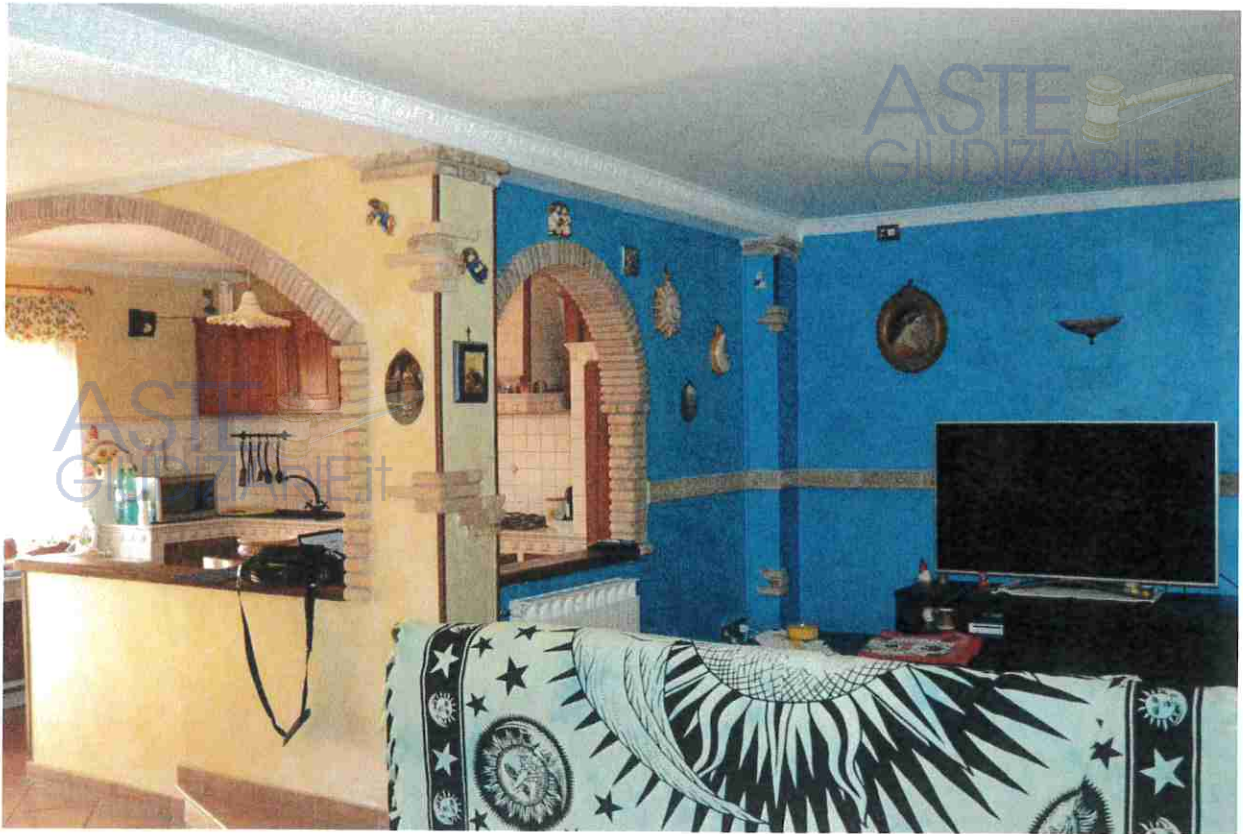
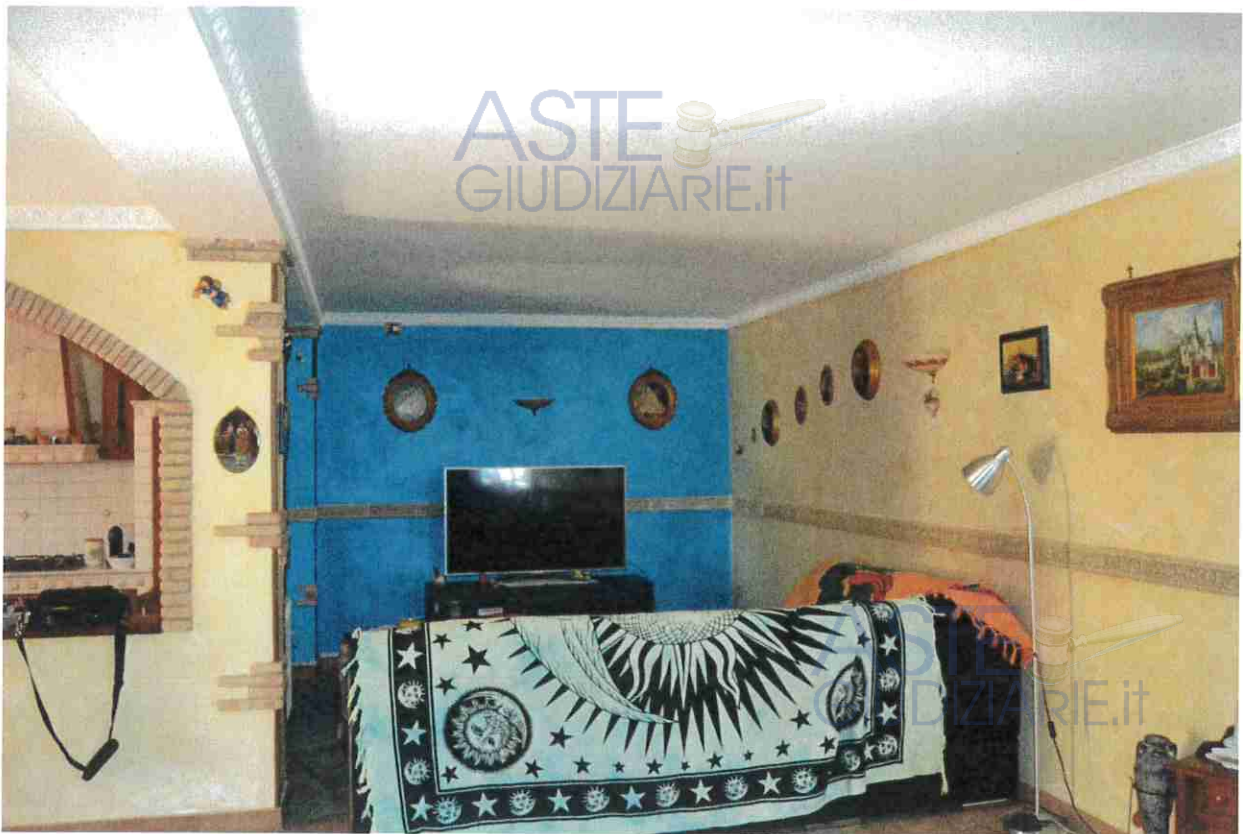
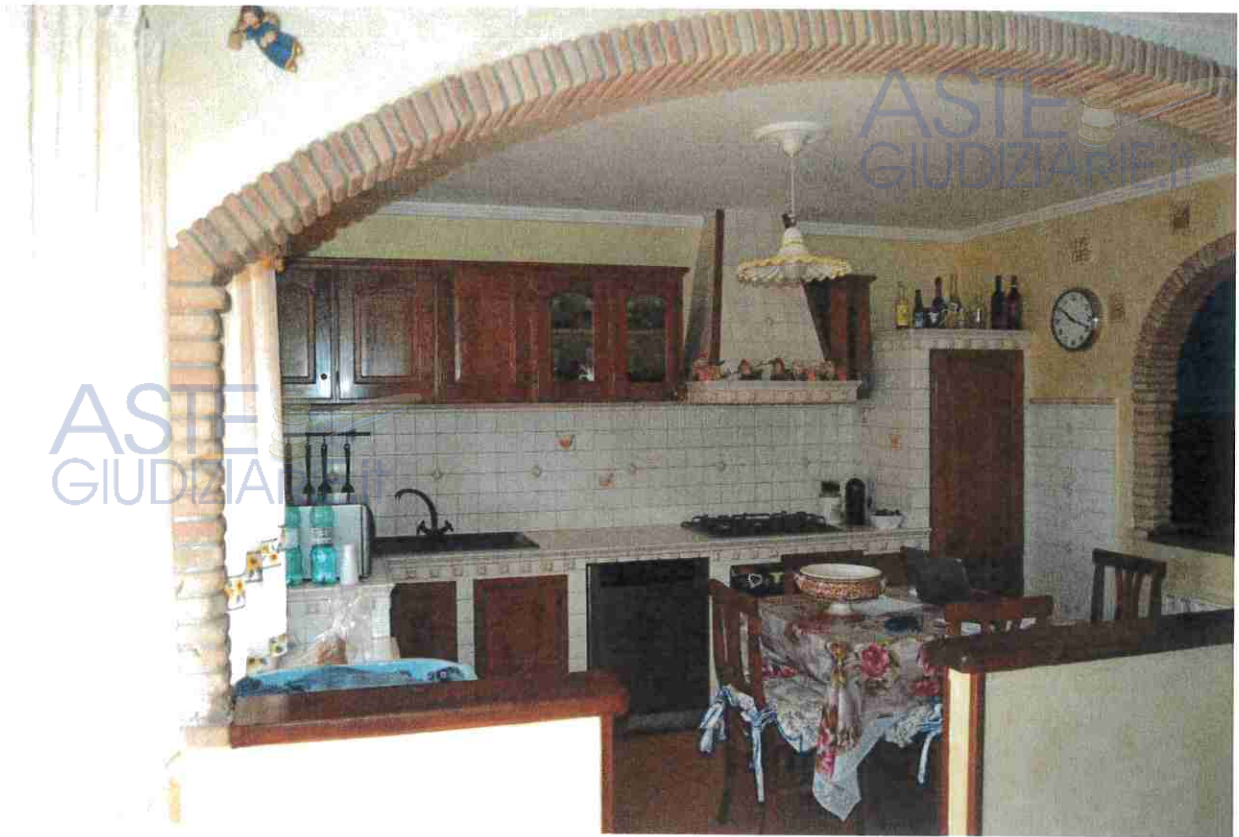
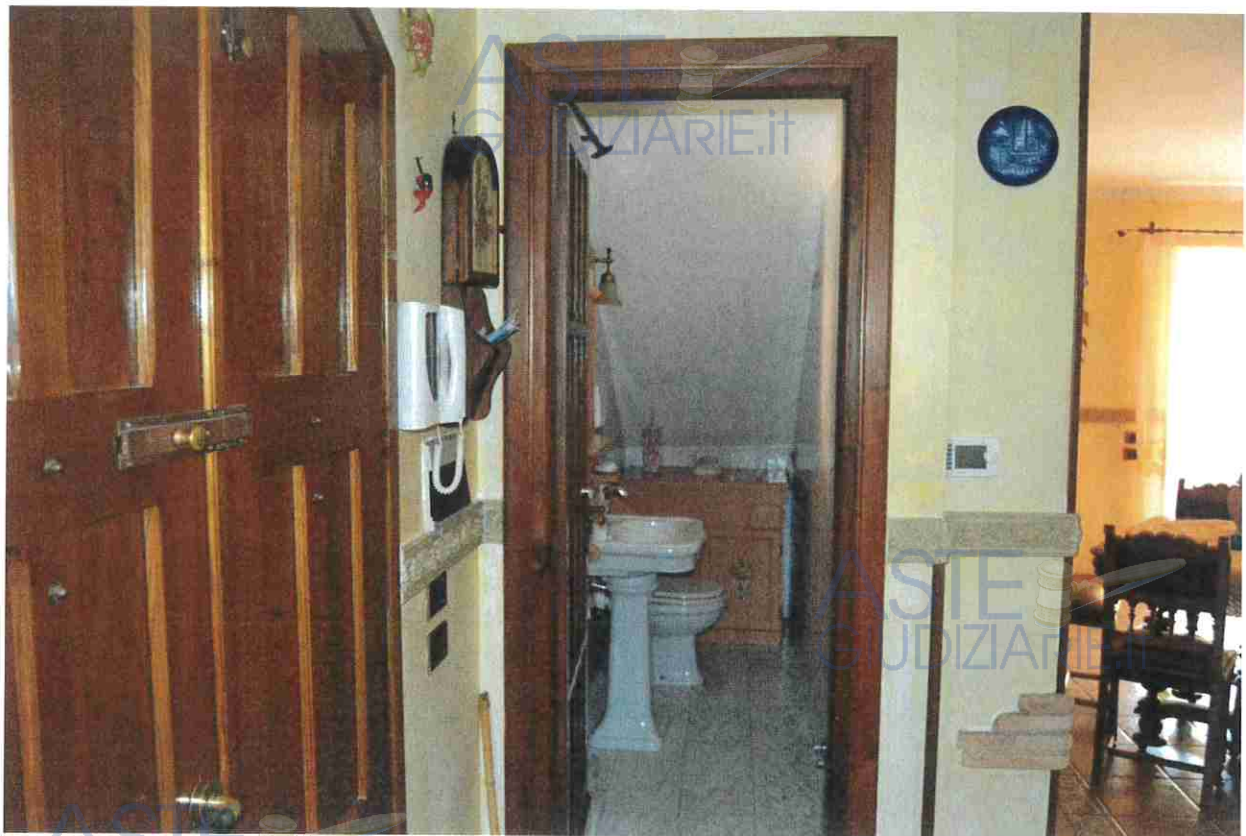
INTERNO VILLINO – PIANO TERRA

in alcune stanze troviamo anche la presenza di carta da parati e greche a decoro delle pareti stesse. Nei bagni vi è la presenza di maiolicati per un'altezza di 2,4 ml, mentre i pavimenti sono diversi per ogni bagno, in ceramica o gres porcellanato. I pavimenti interni sono in piastrelle di ceramica o gres porcellanato, uguali in tutte le camere, effetto cotto, tranne nei bagni. Il portoncino di ingresso è a doppia anta ed è rivestito in legno, le finestre sono all'inglese in legno, tutte sono dotate di persiane blindate, tranne quelle fisse realizzate in vetrocemento. Le porte interne son in legno massello ed alcune presentano dei decori in vetro. L'impianto elettrico di tipo sfilabile è regolarmente funzionante, l'impianto idrico è collegato a quello comunale, gli scarichi sono allacciati alla fognatura comunale, l'impianto di riscaldamento è formato da una caldaia standard con terminale finali ad elementi radianti in alluminio, tale caldaia è adibita alla produzione di acqua calda sanitaria. I due terrazzi presentano il parapetto in muratura. Nel giardino troviamo sia delle parti mattonate che lasciate a verde per una superficie complessiva di circa mq. 255,00; la recinzione è in muratura, per un'altezza di circa ml. 2.00 nella parte in cui troviamo i cancelli, carrabile e pedonale; mentre nella parte restante presenta un muretto più basso di ml. 1.00 con sovrastante recinzione in ferro di circa la stessa misura, ben rifinita ed in alcune parti vi è la presenza, su muretti bassi, di una semplice rete metallica in parte schermata con teli verdi frangivista.
