TRIBUNALE DI MILANO

RELAZIONE DI STIMA IMMOBILIARE

LOTTO 1: TREZZANO SUL NAVIGLIO, VIA MORONA N. 10

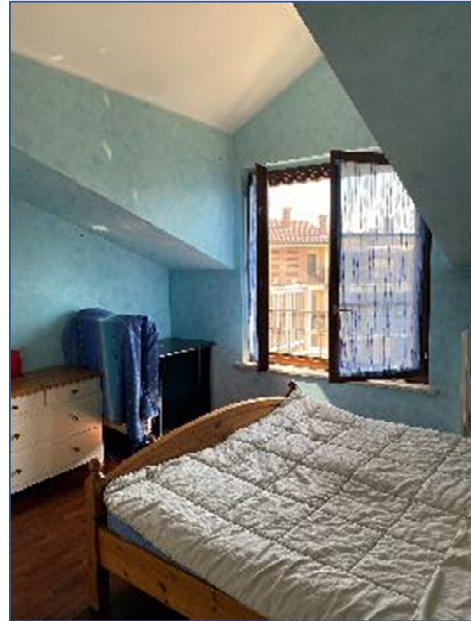
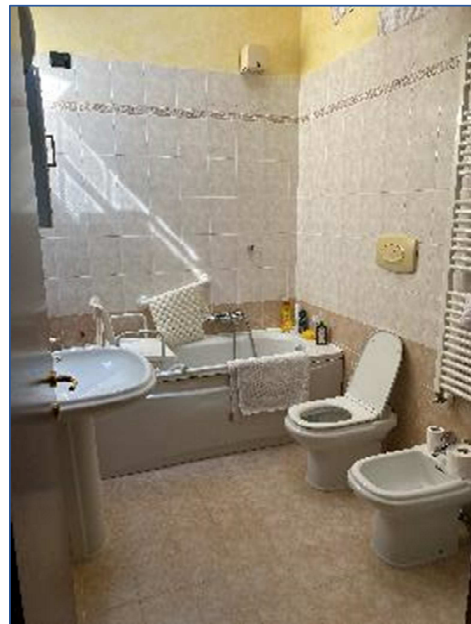
Lo stato di manutenzione generale è da considerarsi ottimo ma il perito estimatore segnala la presenza di una evidente infiltrazione sul fronte nord sia interna, in corrispondenza della camera, che esterna, in corrispondenza del balcone (rif. Allegato 1. Foto Lotto 1).

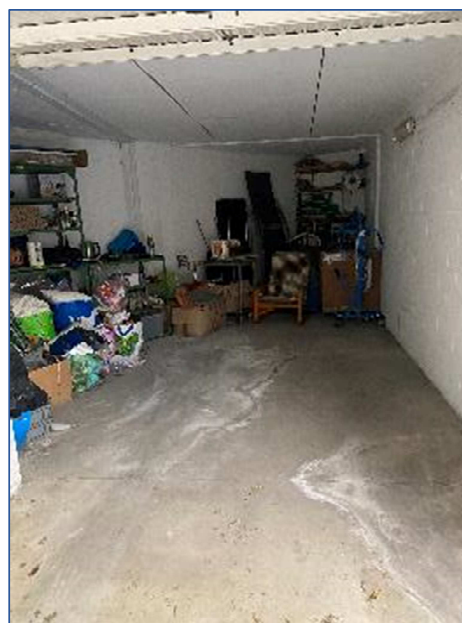
Trattasi di vano **box pertinenziale** ubicato al piano interrato con accesso da spazio di manovra comune coperto.

Portellone di ingresso: ad anta basculante in lamiera di alluminio.

Pavimentazione interna: in battuto di cemento.

Rivestimenti interni: pareti tinteggiate.

Plafoni: in blocchi prefabbricati.

Impianto Elettrico: in canaline esterne.

Lo stato di manutenzione generale è da considerarsi buono.
