TRIBUNALE DI NAPOLI NORD
SEZIONE ESPROPRIAZIONI IMMOBILIARI

**Procedimento di Esproprio Immobiliare n° 524/2016 R.G.E. promosso da
ITALFONDIARIO S.p.A.**

LOTTO UNICO

RELAZIONE TECNICA dell'ESPERTO STIMATORE

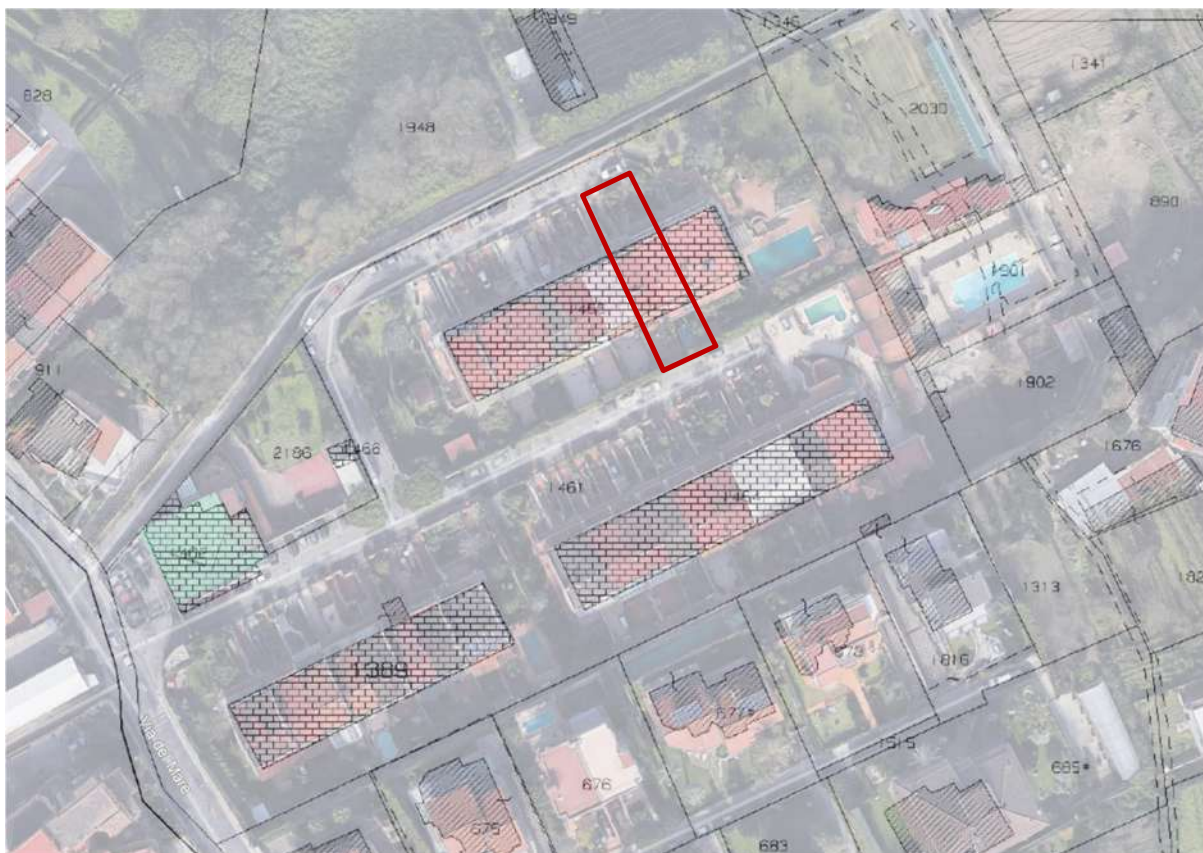
Foto satellitare

Ai fini della esatta individuazione del cespite pignorato si riporta una foto satellitare con indicazione dell’immobile e con la sovrapposizione della mappa catastale reperita in formato digitale dalla banca dati dell’Agenzia delle Entrate di Napoli (ex Catasto).

A questo punto corre l’obbligo di evidenziare che **la mappa catastale dell’intero complesso immobiliare entro cui ricade la villetta risulta errata**. Infatti, dalla consultazione di detta mappa (vedi sopra), si evince che l’area di sedime del complesso immobiliare denominato “Parco Le Ginestre” è catastalmente suddivisa nelle particelle 1389, 1464 e 1465 (n.3 stecche di villette a schiera), 1461 (aree comuni come viabilità ed aree di manovra, non definite comunque in mappa) ed altre particelle relative ad alcuni manufatti di uso comune (gabbiotto portiere, ecc.).

Dalla sovrapposizione grafica di cui sopra, si evince come la villetta pignorata, sebbene identificata catastalmente come p.lla 1389, ricada graficamente nella p.lla 1465.

Detto ciò, si ritiene che la eventuale variazione catastale debba essere verosimilmente operata direttamente dall'Agenzia delle Entrate, su specifica richiesta/segnalazione di parte, con la successiva eventuale attribuzione di nuovi numeri di particelle e subalterni catastali a seguito del frazionamento e/o rettifica/allineamento identificativo delle particelle.

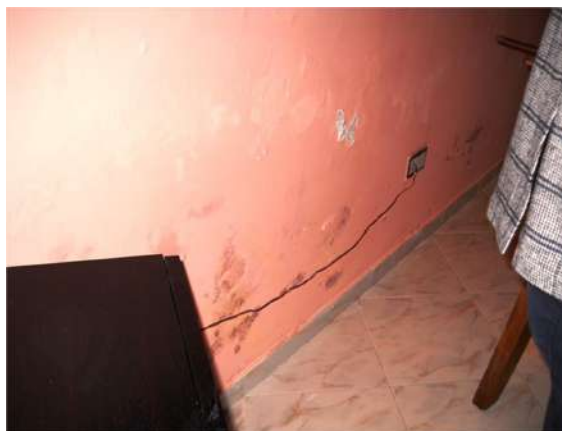
Diversamente nella tavernetta al piano interrato sono presenti localizzati problemi di umidità, i quali hanno provocato la comparsa di muffe in alcune zone delle pareti perimetrali, dovuti verosimilmente a risalita capillare da sottosuolo.
