Tribunale di Milano
PROCEDURA DI ESECUZIONE IMMOBILIARE

RELAZIONE DI STIMA

unità immobiliari in Mesero (MI), via San Eusezio n. 6

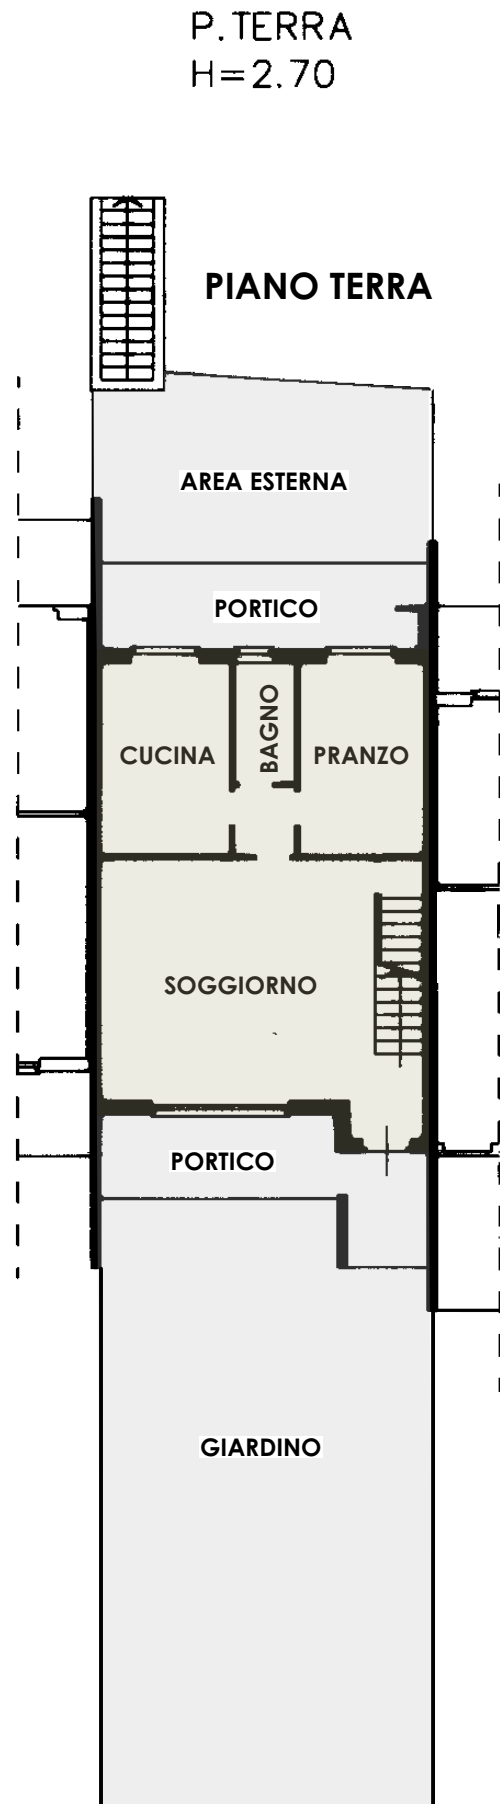
Difformità riscontrate nello stato dei luoghi rispetto ai titoli edilizi:

- a. al piano interrato nel vano adiacente alla bocca di lupo in luogo di un ripostiglio è stata installata una cucina. Il vano stesso è leggermente più grande rispetto a quanto graficizzato sull'ultimo titolo edilizio a discapito della bocca di lupo (intercapedine);
- b. al piano interrato il bagno è aerato ed illuminato mediante una finestra prevista inizialmente in variante (C.E. 17/96) e poi non assentita da Responsabile USSL con verbale del giorno 8/05/1996 (si vedano pagine 11 e 12 allegato 15);
- c. al piano terra il portico sul retro (verso via Noè) è stato verandato mediante serramenti a tutta altezza, generando volume ovvero cubatura in più rispetto ai titoli edilizi;
- d. al piano terra sul retro la porzione prevista a giardino è stata pavimentata diminuendo la superficie filtrante del lotto;

C.E. 17/96 PIANO -1

C.E. 17/96 PIANO TERRA

C.E. 17/96 PIANO +1

Le difformità rilevate non sono sanabili perciò per avere la conformità edilizia sarà necessario eseguire le opere edili di ripristino di quanto previsto dai titoli edilizi, ovvero:

- al piano interrato smantellamento della cucina ubicata nell'intercapedine adibita a ripostiglio, spostamento serramento nella posizione indicata dall'ultimo titolo edilizio;
- al piano interrato rimozione infisso del bagno, realizzazione di muratura esterna verso il corsello dei boxes in conformità a quanto richiesto dal responsabile USSL (salvo diverse indicazioni dell'Ufficio Tecnico del Comune di Mesero);
- al piano terra smantellamento infisso del portico verso via Noè, rimozione pavimentazione in grès dell'area esterna esclusiva, stesa e modellazione terra di coltivo, formazione di prato (ovvero ripristino della superficie filtrante come da titolo edilizio).

Costo presumibile stimato per le opere edili di ripristino **€ 4.000,00**.
