TRIBUNALE DI NAPOLI NORD

RELAZIONE DEL CONSULENTE TECNICO D'UFFICIO

Alla presenza dei suddetti, con il supporto delle relative planimetrie catastali, si procedeva al rilievo metrico e fotografico degli immobili pignorati, siti in Giugliano in Campania alla via Rannola n° 83/A.

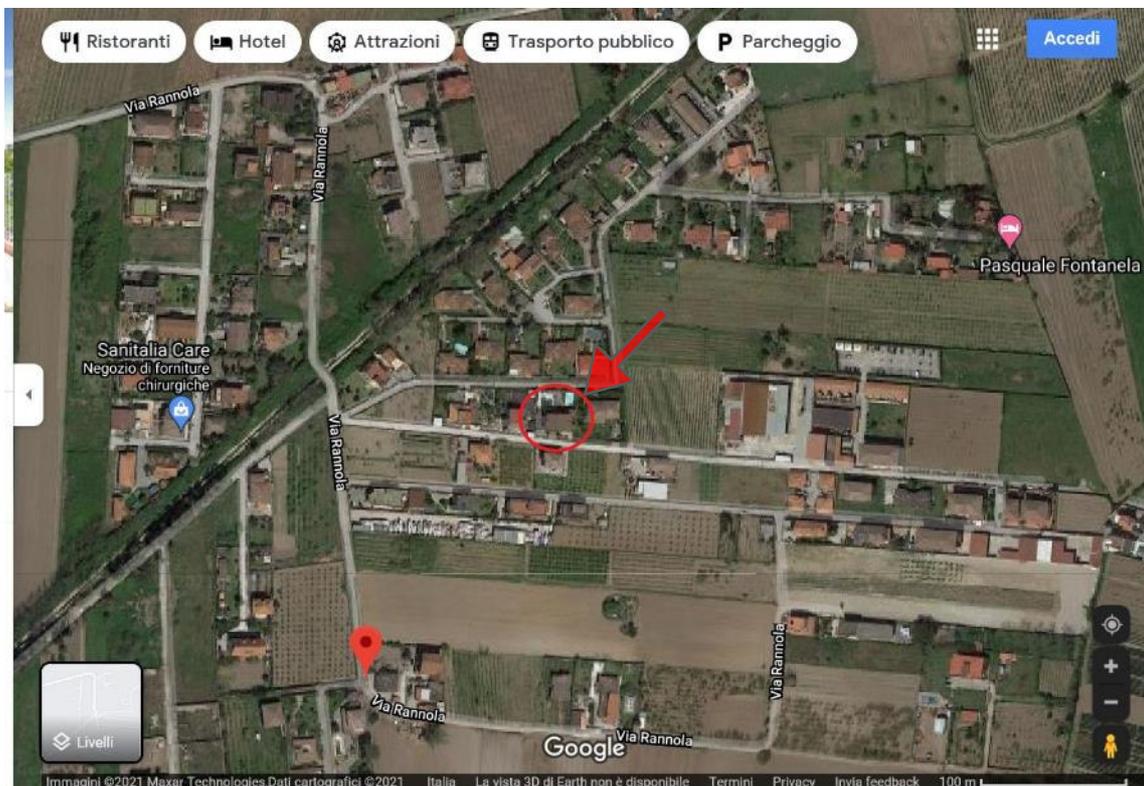
Figura 1- Aerofotogrammetria

Si è provveduto ad acquisire estratto di mappa (allegato 5) della particella su cui è edificato l'immobile. L'area di sedime destinata al fabbricato coincide con quella rilevata da aerofotogrammetrie estratte da internet (google Maps, vedi immagini di seguito riportate).

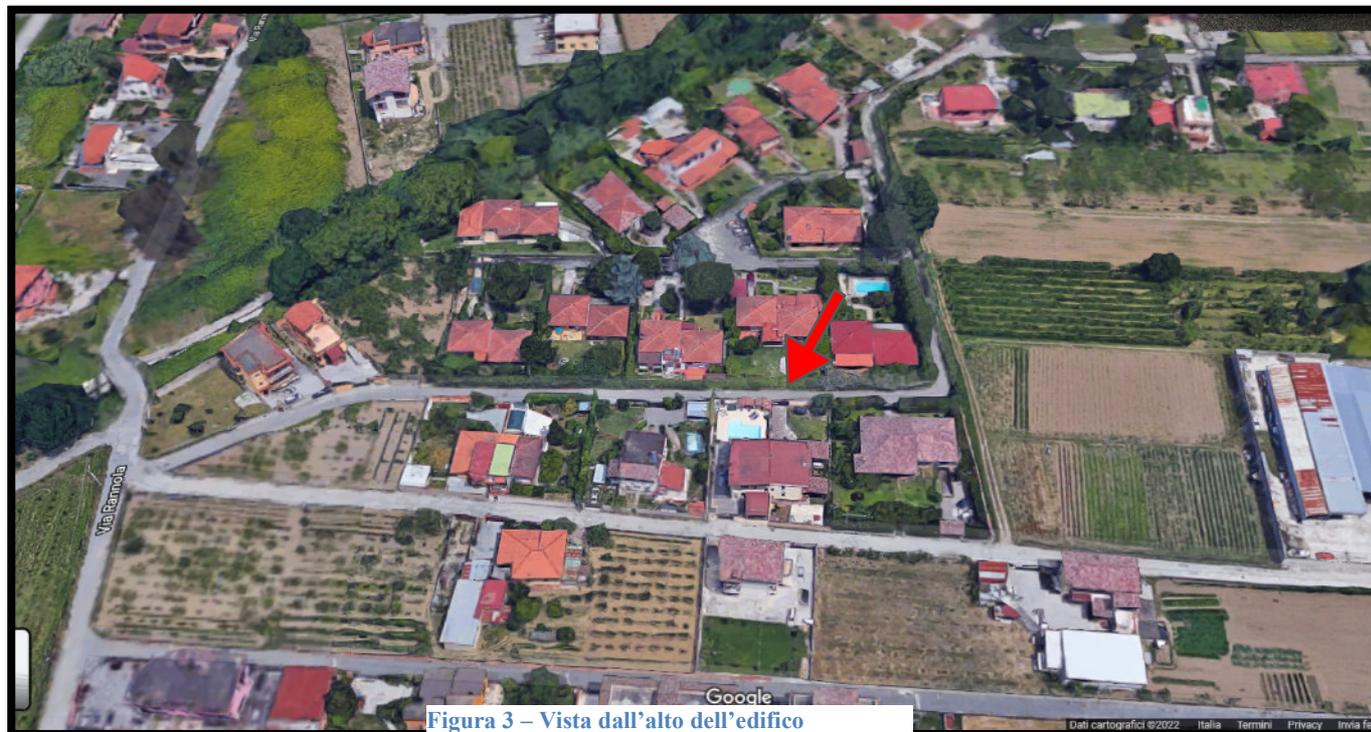
Figura 3 – Vista dall'alto dell'edificio

Gli immobili oggetto della procedura si trovano all'interno di una villetta bifamiliare costituita da 2 piani fuori terra con annessi giardini di pertinenza.

All'edificio, che si trova a via Rannola 83/A, si può accedere da 2 traverse di Via Rannola, strade che asservono gli edifici residenziali costruiti nella zona.

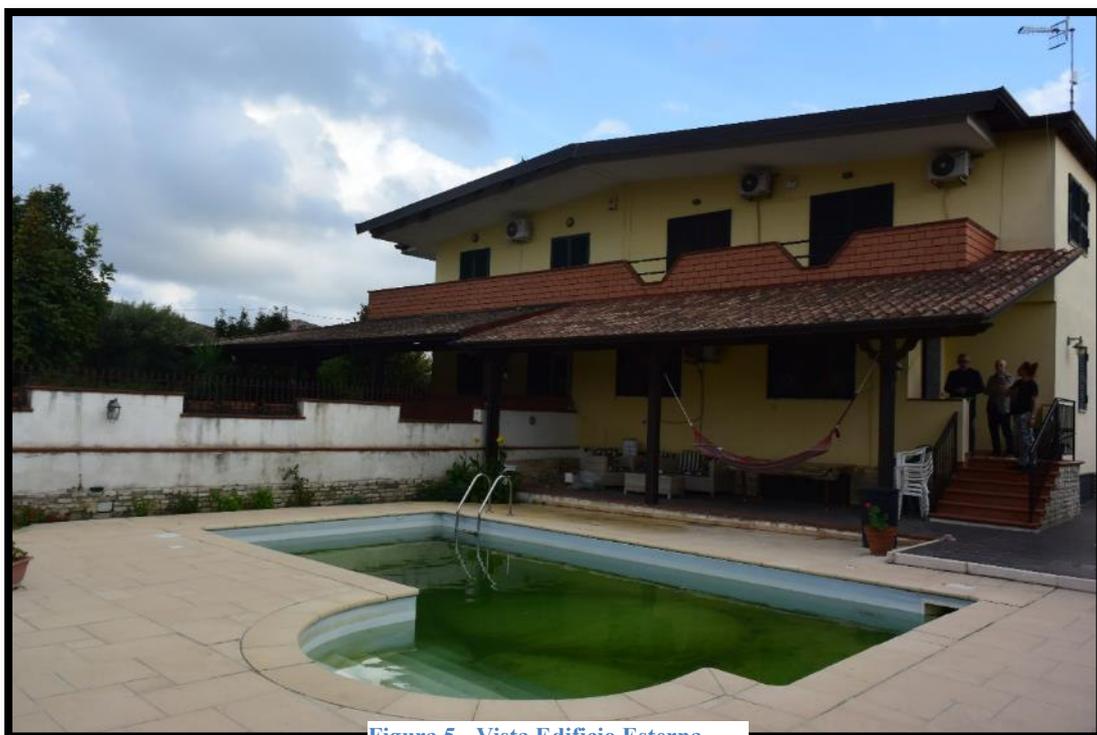
Figura 5 - Vista Edificio Esterna

Il corpo di fabbrica è presumibilmente costituito in cemento armato, con solai presumibilmente in latero-cementizio. Le caratteristiche dell'edificio sono di tipo civile con prospetti intonacati.

L'edificio nel suo complesso risulta in buono stato di conservazione e manutenzione.

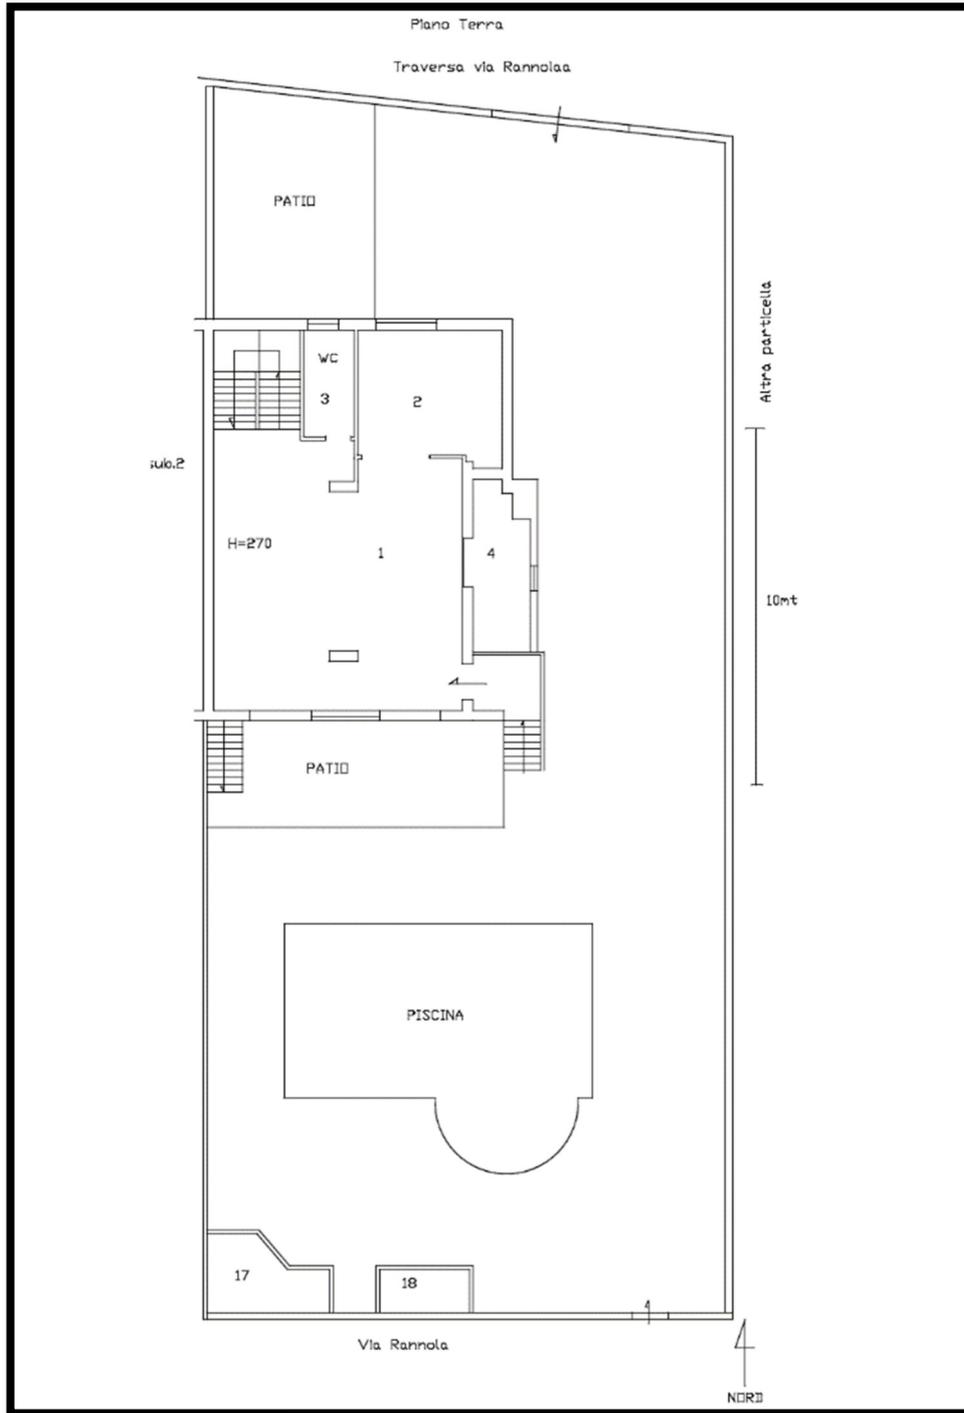
Figura 6 – Planimetria Piano terra Stato Attuale

Si è provveduto a redigere planimetria dello stato attuale dei luoghi in base ai rilievi metrici effettuati in fase di sopralluogo, la relativa planimetria è ripotata nelle figure di seguito ed è allegata alla presente relazione (allegato 3).

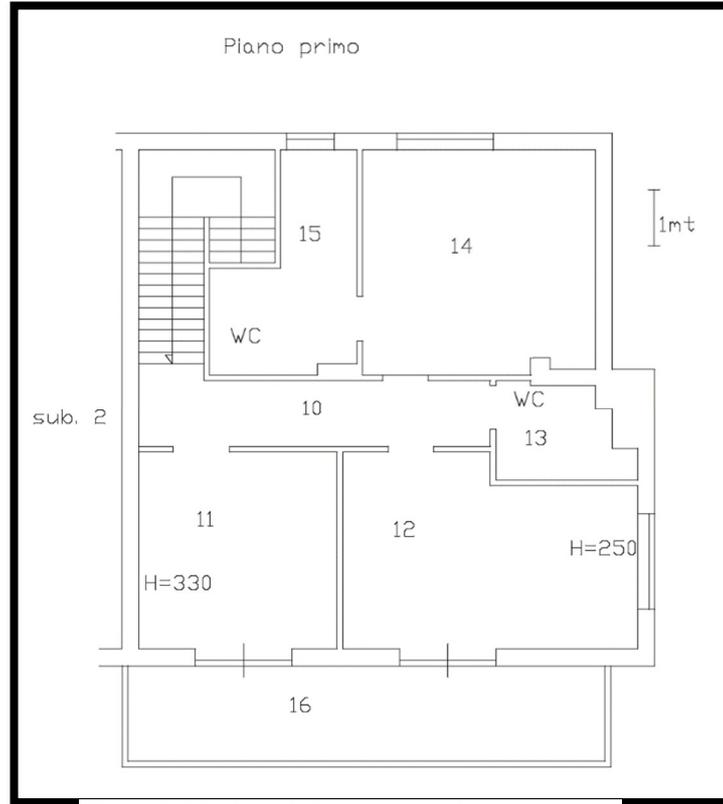
Figura 7 – Planimetria Piano primo Stato Attuale

Non sono emerse differenze rilevanti, l'unica difformità riguarda la posizione del muro di separazione tra il corridoio e le stanze esposte a sud, che risulta costruito traslato verso sud, a favorire la dimensione del corridoio.

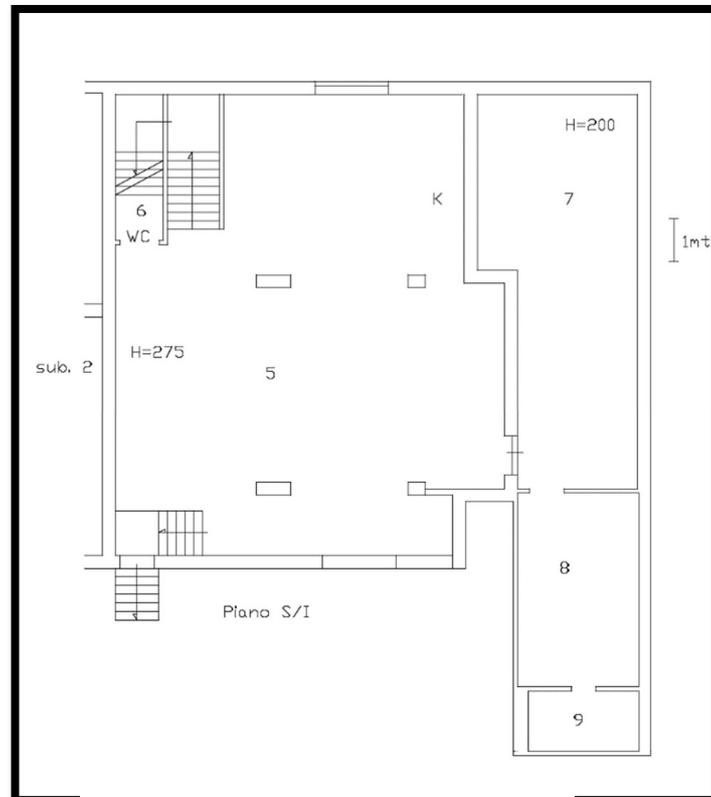
Figura 8 – Planimetria Piano S/I Stato Attuale

Sempre dalla tavernetta è possibile inoltre accedere ai locali adibiti a deposito1 deposito2 e deposito3 che hanno una altezza di 2 mt, in quanto realizzati sotto il livello del manto stradale. Deposito2 e deposito3 non sono presenti nelle planimetrie catastale e di progetto. Nella planimetria di progetto e nella planimetria catastale al loro posto era inizialmente prevista una rampa carrabile per accedere al locale deposito 1.

Sul lato sud della tavernetta è presente una piccola cassa scale per accedere al giardino direttamente dal piano seminterrato, anche questa non presente nella planimetria di progetto e nella planimetria catastale.

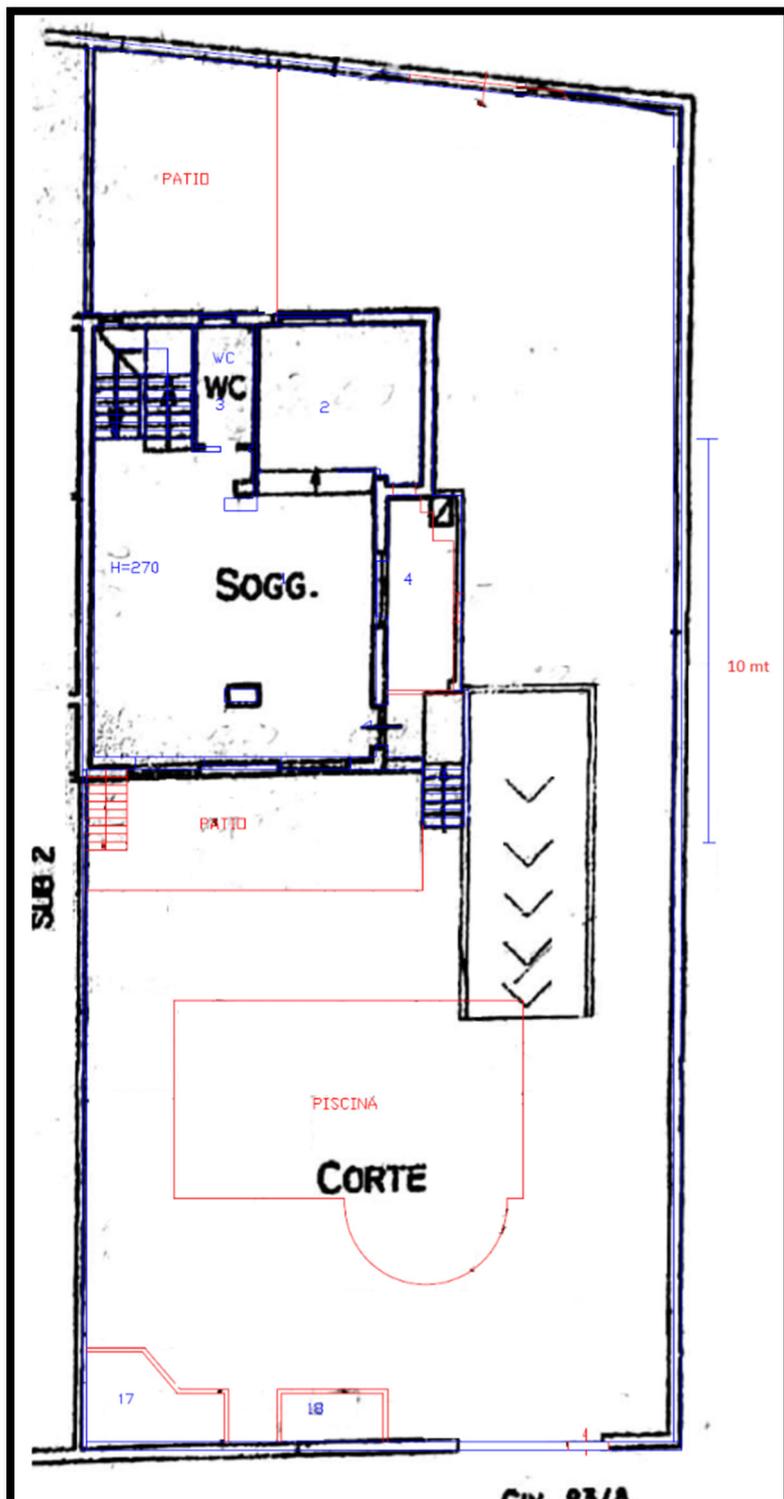
Figura 9 Sovrapposizione stato attuale-planimetria catastale piano terra

La planimetria dello stato dei luoghi risulta sovrapponibile a quella presente al catasto, a meno delle differenze riportate in calce ed evidenziate in rosso nelle planimetrie che seguono:

Piano terra:

Parte del patio che costituiva l'ingresso della villetta, è stato chiuso realizzato un bagno con relativa finestra (individuato con id.4) asservito ad una delle stanze del piano.

Al centro del giardino pavimentato prospiciente il lato sud dell'edificio è stata realizzata una piscina. Nell'angolo sud-ovest della proprietà in prossimità del muro di separazione con via Rannola sono stati inoltre realizzati un locale spogliatoio ed un locale deposito (individuati con id.17 e id.18).

Sono stati realizzati due patii in legno, uno prospiciente la facciata principale rivolta a sud destinata ad uso living ed uno prospiciente la facciata rivolta a nord destinata ad uso ricovero auto.

L'ingresso carrabile è stato realizzato al confine nord della proprietà, diversamente da quanto disegnato sulla planimetria catastale, dove era previsto lungo il confine sud.

Al confine sud è invece presente un ingresso pedonale.

E' stata inoltre realizzata una piccola cassa scale lungo il lato est della proprietà, per permettere l'accesso al piano seminterrato direttamente dal giardino.

E' stato eliminato l'ingresso carrabile previsto dalla planimetria catastale che portava al piano seminterrato dell'immobile, sostituito con locali deposito realizzati sotto il livello del manto stradale.

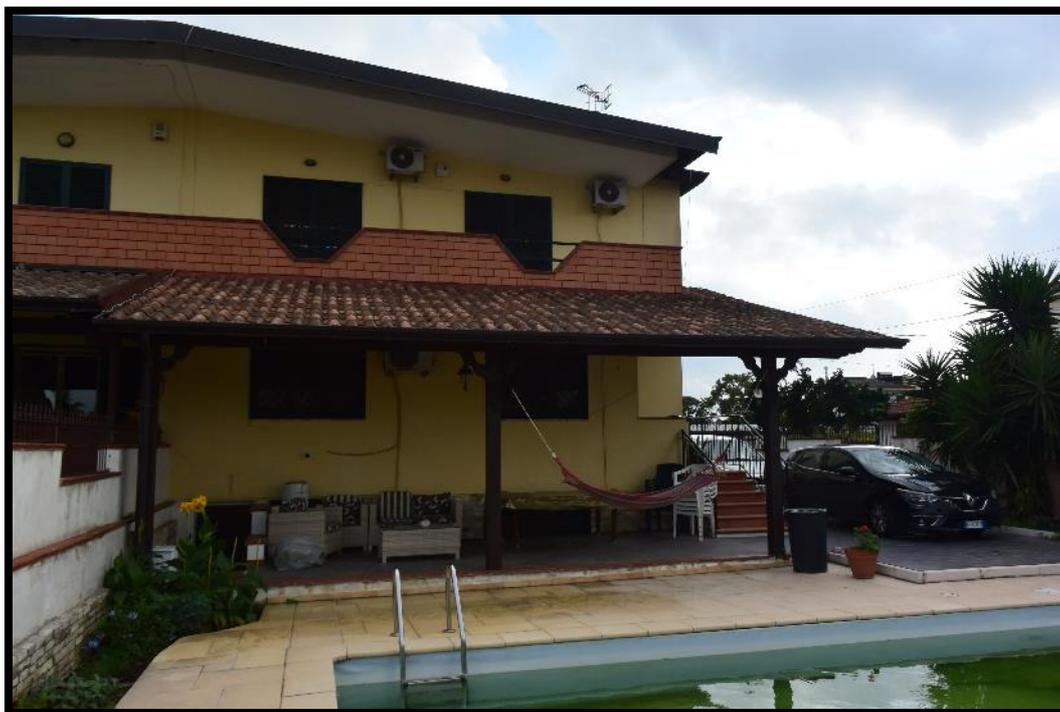
Figura 12 – Patio lato sud

Sul lato sud, dove si sviluppa gran parte del giardino, è presente un ulteriore patio ad uso living, una piscina e due locali coperti destinati rispettivamente a spogliatoio ed a piccolo deposito.

Sotto il patio è presente una piccola cassa scale per accedere direttamente al piano S/I.

Patio, piscina, locali coperti e cassa scale non sono presenti nella planimetria di progetto e nella planimetria catastale.

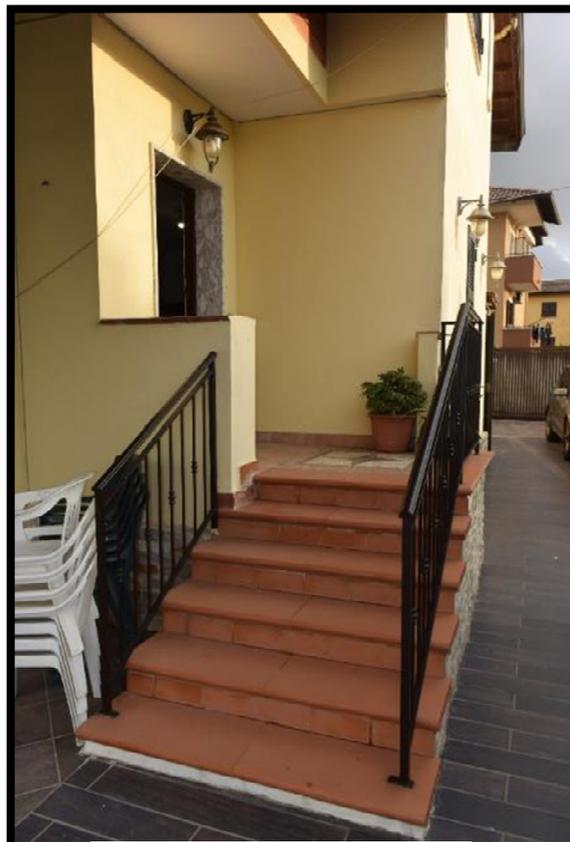
Figura 14 - Vista Ingresso Immobile

Alla villa si accede da una piccola rampa di scale prospiciente il lato sud dell'immobile che porta ad un piccolo patio.

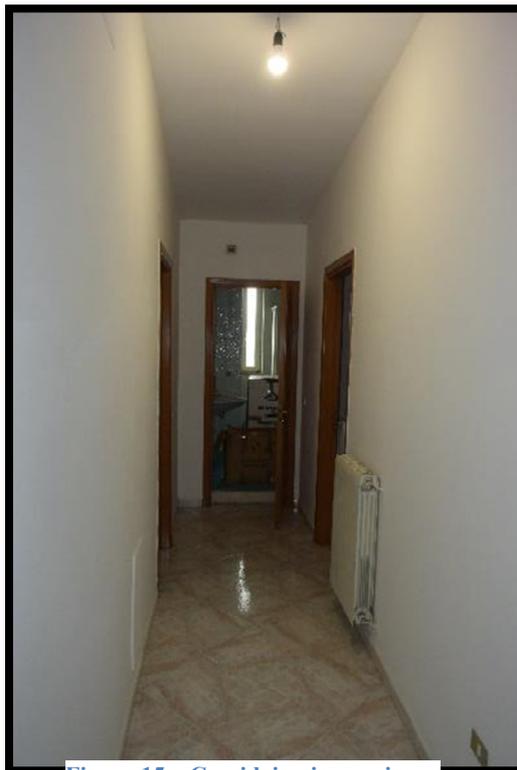
Figura 15 – Corridoio piano primo

Salendo la cassa scale si accede al corridoio del primo piano. L'intero piano è adibito a zona notte.

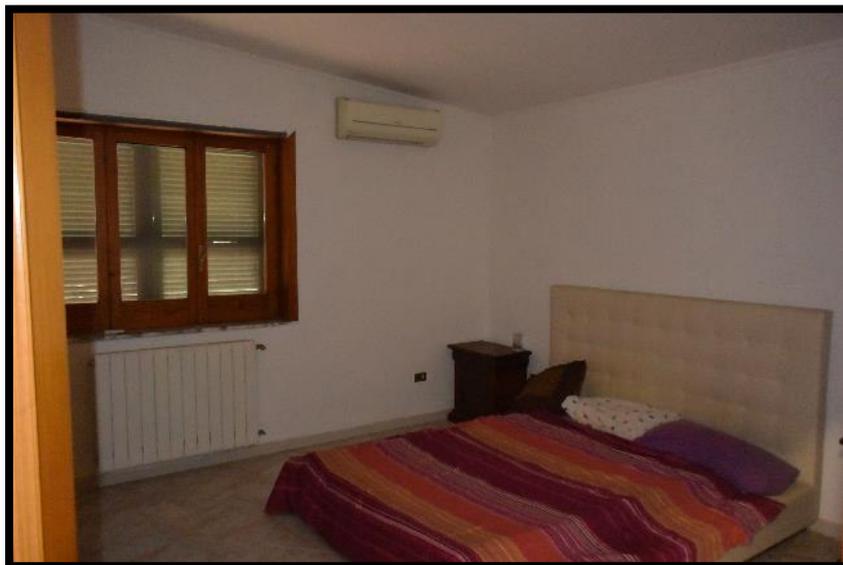
Figura 16: Camera da Letto 3

Attraverso il corridoio procedendo da destra verso sinistra, si può accedere alla stanza2 alla stanza3 al bagno4 ed alla stanza4. Dalla stanza quattro si accede al bagno5 di uso esclusivo della stanza.

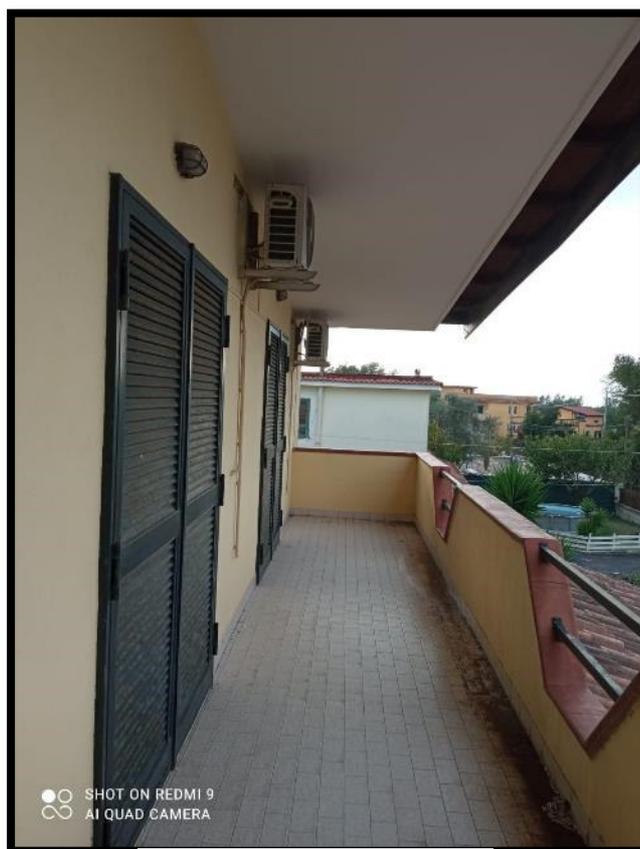
Figura 17: Balcone piano primo

Dalla stanza2 e stanza3 si accede all'unico balcone della villa, che si trova al lato sud dell'immobile.

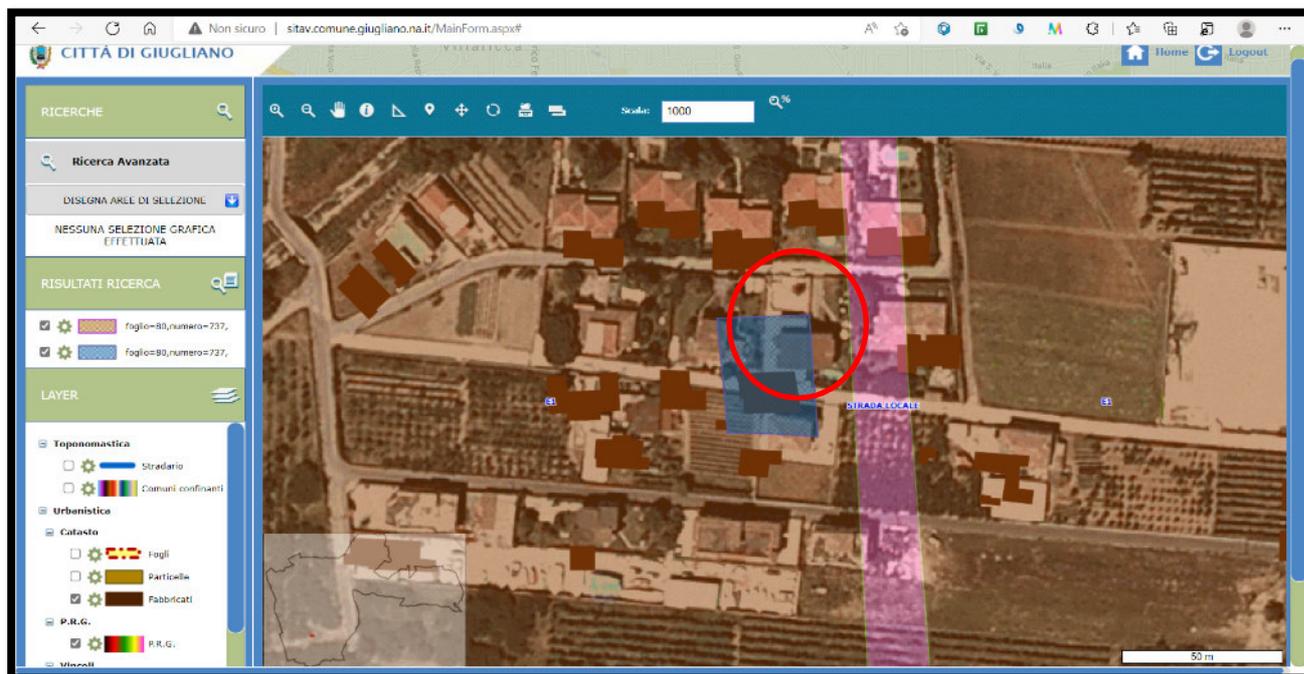
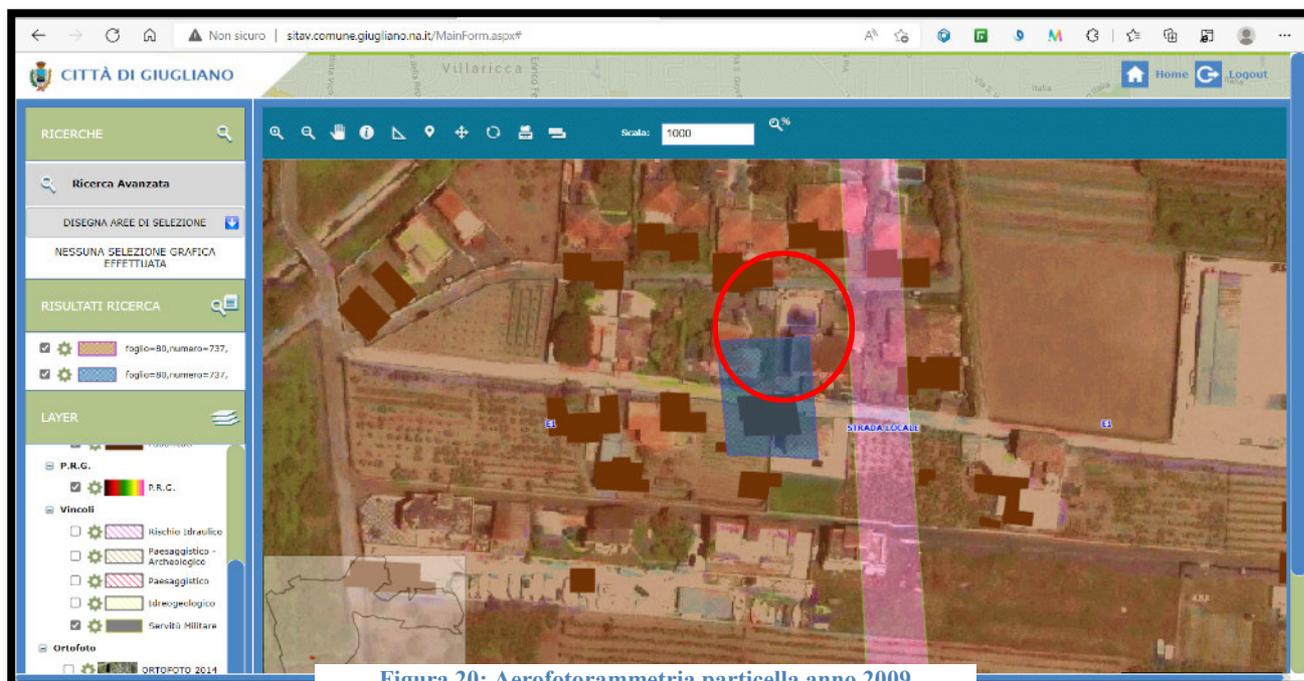
Dalle aerofotogrammetrie estratte sempre dal SIT del Comune di Giugliano in Campania riportate di seguito, si può evincere che tali difformità sono state molto probabilmente realizzate tra il 2007 ed il 2009.
