## TRIBUNALE DI MILANO

**864/2021**

### **RELAZIONE DI STIMA**

PORZIONE DI FABBRICATO VIA PIAVE 17

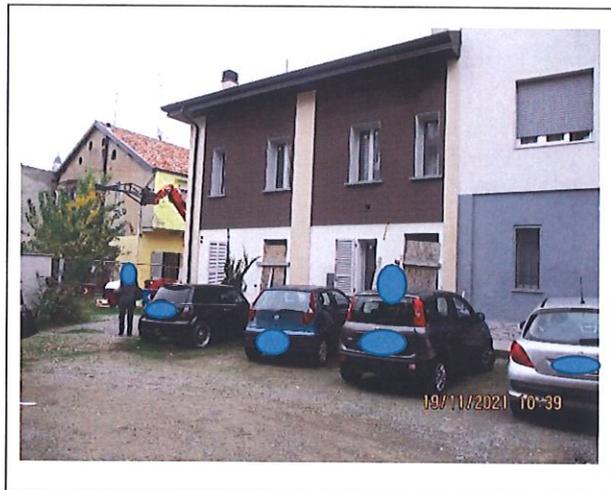
*Fabbricato e contesto*

Porzione di edificio di due piani fuori terra più sottotetto, sito nel cortile interno.

- Facciata principale: intonaco e rivestimento: buono
- Facciate secondarie: intonaco: scarso
- pavimentazione cortile: terra battuta: scarso
- condizioni generali dello stabile: normali

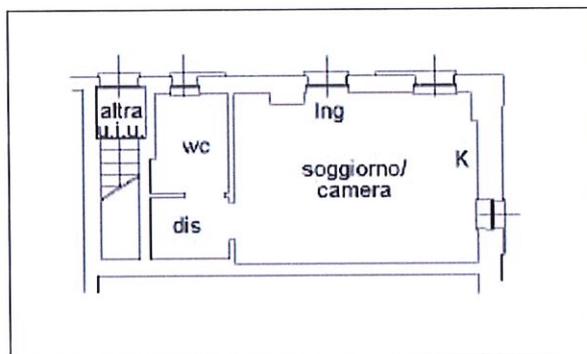
*planimetria catastale*

Appartamento sito al piano terra composto di un locale, disimpegno e bagno con finestra.  
L'appartamento che era in fase di ristrutturazione non è stato ultimato e necessita di opere di completamento qui di seguito sommariamente descritte:

NOTA: La descrizione della consistenza appena sopra riportata è riferita a quanto rappresentato nella planimetria catastale depositata presso il N.C.E.U. e non a quanto effettivamente rilevato in sede di sopralluogo.

Lo stato attuale dell'unità immobiliare risulta conforme alla planimetria catastale eccetto per la presenza di accesso ad un ripostiglio sotto-scala non evidenziato in scheda.

- pulizia dell'appartamento
- verifica degli impianti termico-idrico sanitario ed elettrico già predisposti e completamento degli stessi ( fornitura frutti elettrici e infilaggio cavi) oltre a fornitura di sanitari, rubinetteria, caldaia, termosifoni, macchina aria condizionata e split, termostati e quanto serve a completamento degli impianti
- verifica e manutenzione dei serramenti e delle persiane presenti
- fornitura e posa porta blindata e porte interne
- imbiancatura pareti e plafoni

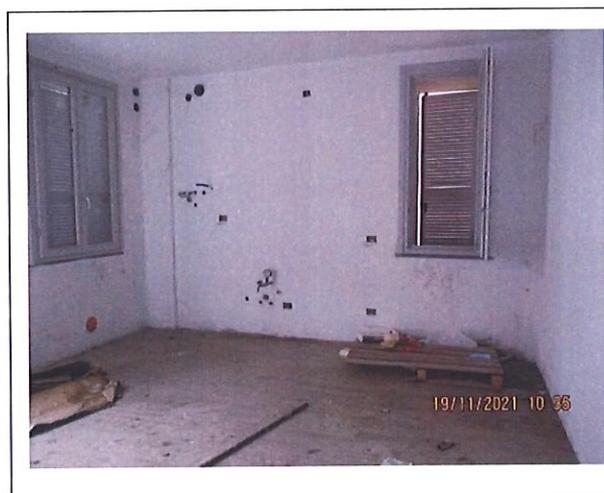
*locale*

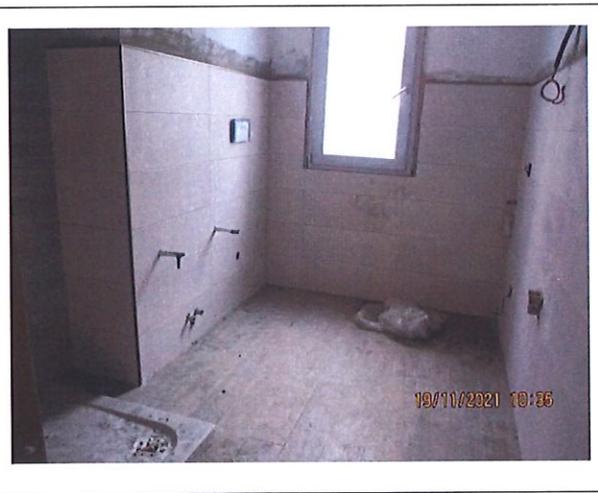
*bagno*

| <b>Descrizione Dettagliata dell'unità immobiliare</b> | |
|---|---|
| Apparecchi sanitari: presente solo piatto doccia | Scarso |

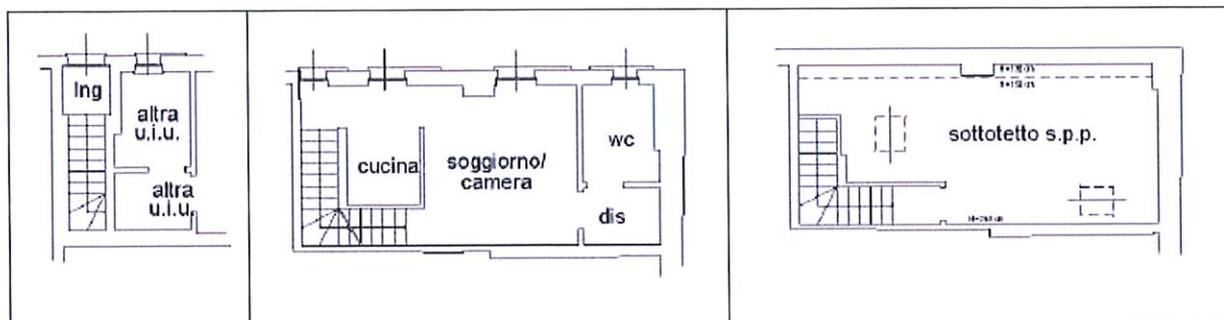
*planimetria catastale*

Appartamento posto al piano terra e primo dotato di soprastante sottotetto senza permanenza di persone.

piano terra : atrio ingresso e scala di accesso al piano primo

piano primo: locale con angolo cottura con scala accesso al sottotetto, disimpegno e bagno con finestra

piano sottotetto senza permanenza di persone : locale unico con copertura con travi a vista

Lo stato attuale dell'unità immobiliare NON risulta conforme alla planimetria catastale e ai contenuti del Permesso di Costruire convenzionato in quanto al piano sottotetto è stato realizzato un bagno abusivo.

- pulizia dell'appartamento
- verifica degli impianti termico-idrico sanitario ed elettrico già predisposti e completamento degli stessi ( fornitura frutti elettrici e infilaggio cavi) oltre a fornitura di sanitari, rubinetteria, caldaia, termosifoni, macchina aria condizionata e split, termostati e quanto serve a completamento degli impianti
- verifica e manutenzione dei serramenti e delle persiane presenti
- fornitura e posa porta di accesso e porte interne
- imbiancatura pareti e plafoni

I lavori non sono stati ultimati nel termine stabilito dal Permesso di Costruire Convenzionato pertanto lo stesso è decaduto. Risulta necessario predisporre nuovo Permesso di costruire per le opere di completamento (compreso il tamponamento del sottoscala), verificando che le opere già effettuate risultino conformi ai regolamenti e alle norme vigenti attualmente. Ultime le opere di completamento si deve procedere con la richiesta di agibilità allegando tutte le dichiarazioni di conformità degli impianti, e i certificati di collaudo dei cementi armati e dichiarando comunque che quanto già effettuato risulti conforme ai regolamenti e alle norme attuali.

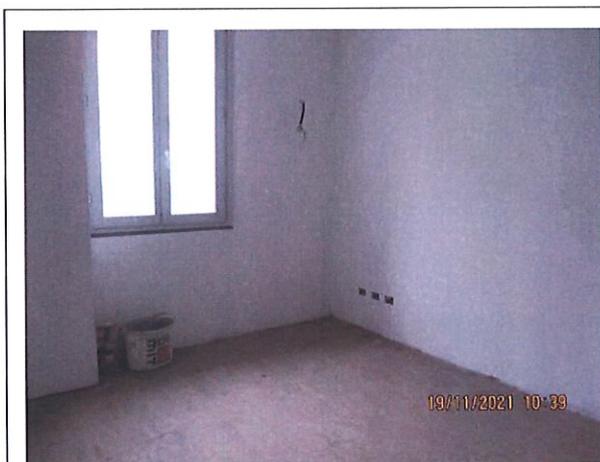
*Soggiorno/camera*

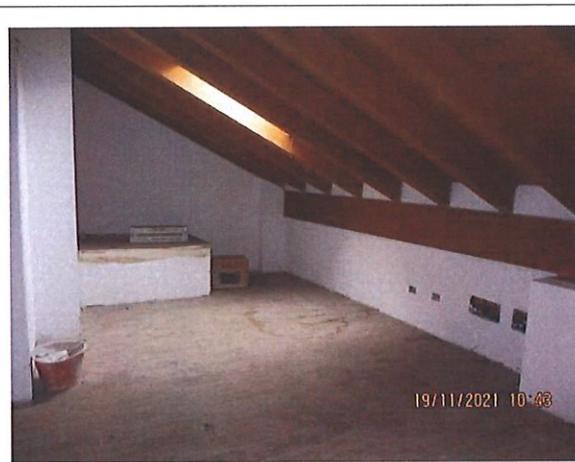
*Sottotetto spp*
