**TRIBUNALE DI MILANO**  
**PROCEDURA ESECUTIVA IMMOBILIARE**

**864/2021**

**RELAZIONE DI STIMA**

FABBRICATO VIA PIAVE 11/17

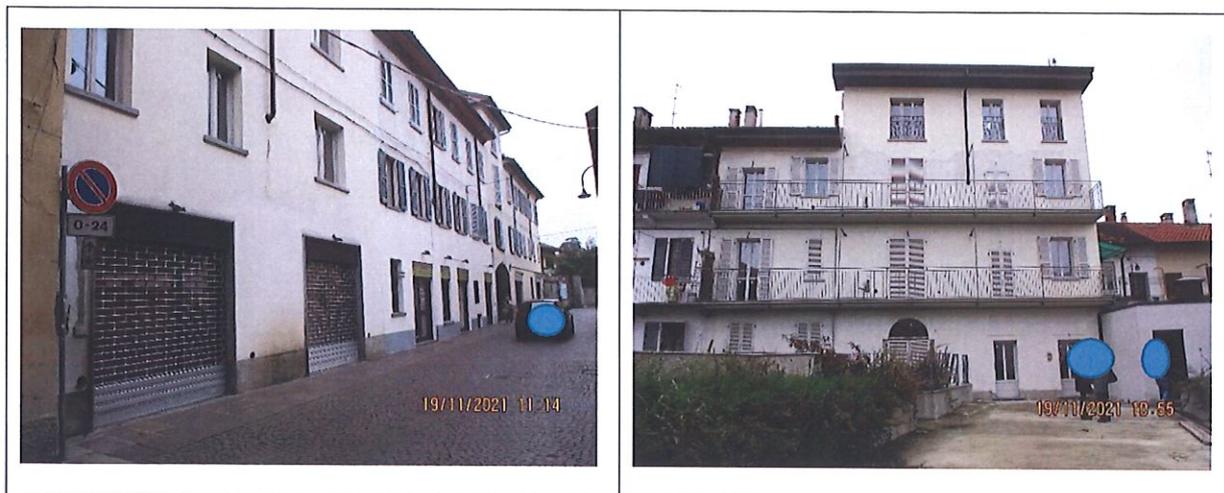
*Fabbricato- facciata esterna*

*fabbricato- facciata interna*

- Facciate: intonaco: normale
- pavimentazione cortile: pavimentazione e giardino da completare
- ascensore: presente
- vano scale: pedate e alzate: granito: buono
- condizioni generali dello stabile: buone

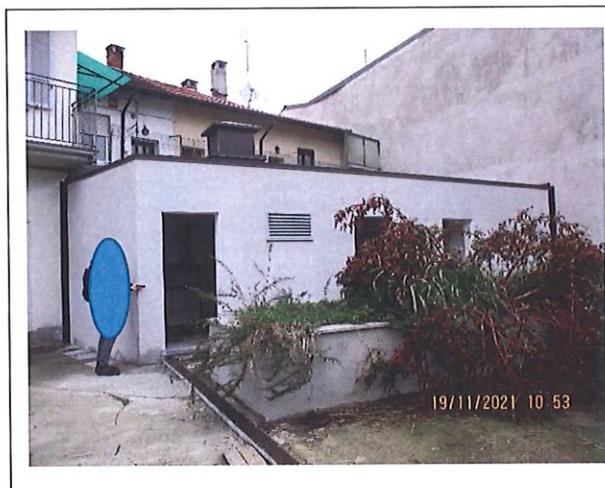
*Fabbricato*

Corpo di fabbrica ad un piano che ha subito modifiche durante i lavori e attualmente è composto da centrale termica, locale rifiuti e quattro cantine.

Opere di completamento necessarie sommariamente descritte: fornitura e posa porte, fornitura caldaia a condensazione e completamento impianto riscaldamento e acqua calda, posa pavimentazione, imbiancatura esterna ed interna.

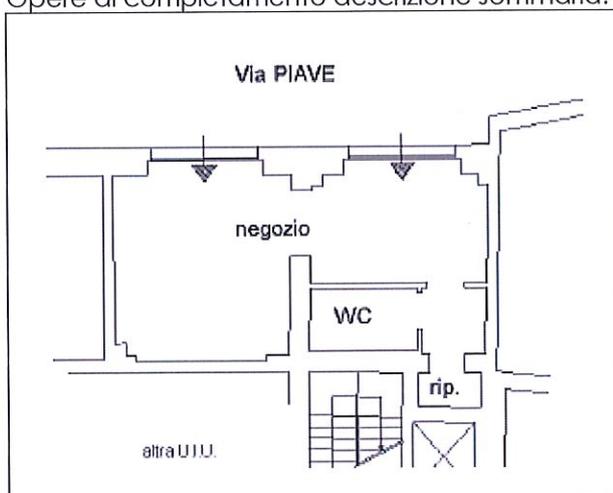
*Planimetria catastale negozio*

Il negozio è composto di due locali, disimpegno, servizio e ripostiglio.

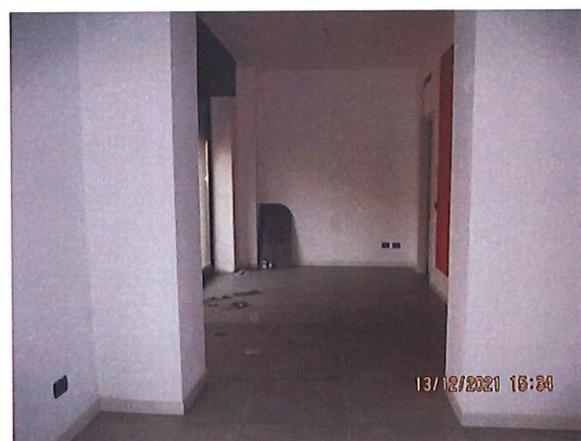
*negozio*

Locale commerciale sito al piano terra con accesso e vetrine prospicienti Via Piave.

Finiture presenti: serrande elettrificate, pannelli riscaldamento a pavimento; porte interne; pavimenti e rivestimento bagno in gres; nel bagno scaldaviette, vaso, piatto doccia.

Opere di completamento descrizione sommaria: impianti elettrico, idrico-sanitario e riscaldamento

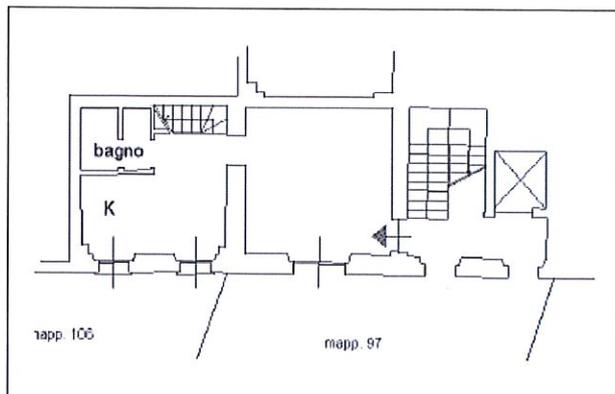
*Planimetria catastale piano terra*

Appartamento con affaccio verso cortile composto di due locali e bagno al piano terra e di un locale con bagno al piano primo dotato di balcone; oltre a giardino ad uso esclusivo non evidenziato sulla planimetria catastale.

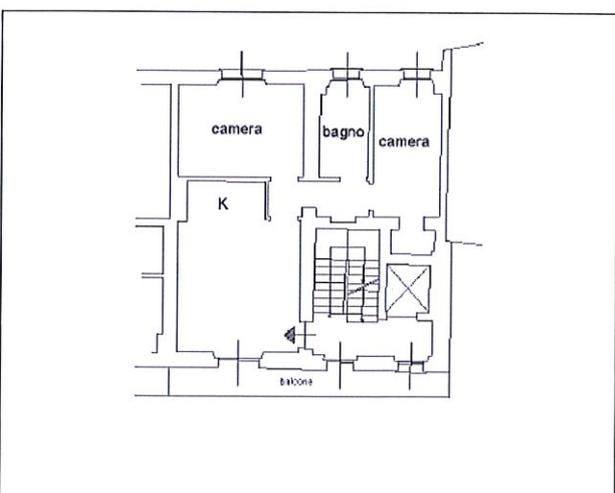
*Planimetria catastale*

Appartamento dotato di doppio affaccio sito al piano primo, composto di soggiorno con angolo cottura, due camere, bagno e balcone.

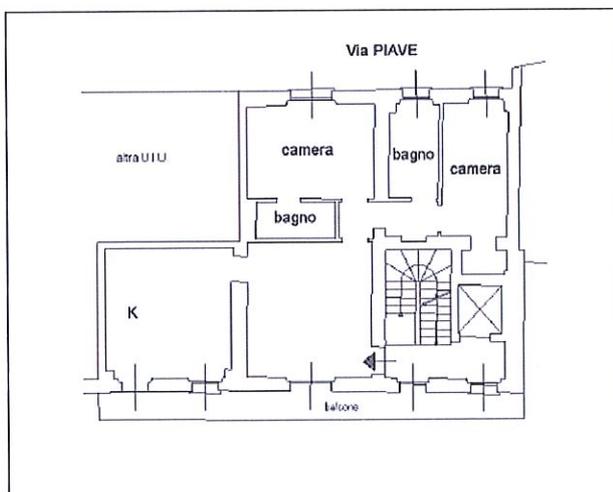
*Planimetria catastale*

Appartamento dotato di doppio affaccio sito al piano secondo, composto di soggiorno , cucina, due camere, due bagni e balcone.

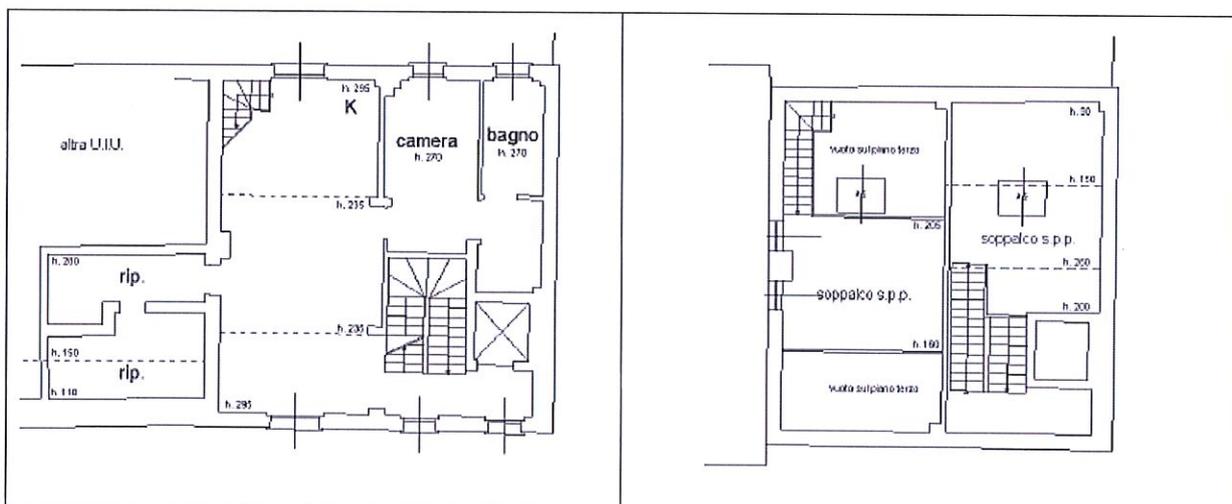
*Planimetria catastale piano terzo*

Appartamento dotato di doppio affaccio con vano accesso esclusivo con scala al piano secondo; grande soggiorno con angolo cottura, camera, bagno e ripostigli sotto falda al piano terzo che è dotato di accesso diretto dall'ascensore; al piano quarto sottotetto senza permanenza di persone (parzialmente soppalcato).

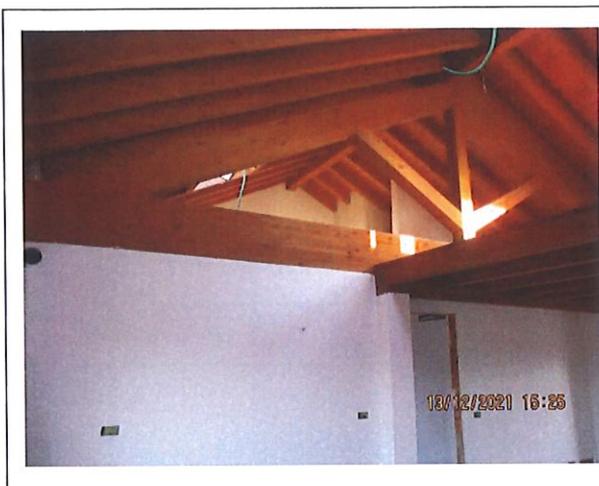
Vista dei soppalchi al piano sottotetto

Opere di completamento descrizione sommaria: scale di accesso ai soppalchi in sottotetto; impianti elettrico, idrico-sanitario, A/C e riscaldamento; fornitura porta blindate e porte interne, sanitari e rubinetteria; posa in opere persiane; pulizia e imbiancatura.

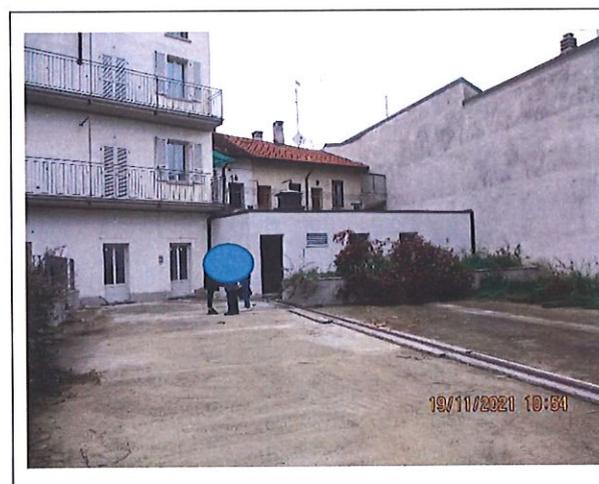
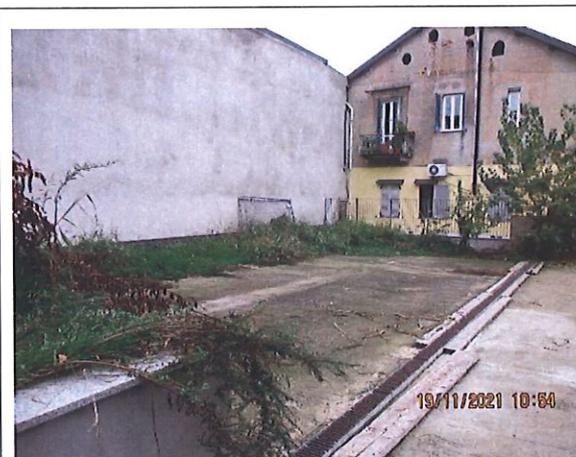
Area cortilizia interna – l'area è destinata a posti auto e aiuole piantumate.

Opere di completamento descrizione sommaria: fornitura e posa pavimentazione, recinzione e cancello carraio, piantumazione, illuminazione esterna.
