## **TRIBUNALE DI MILANO**

### **PROCEDURA ESECUTIVA IMMOBILIARE** **1307/2019**

### **STIMA PRIVACY**

**LOTTO 1:** COMPLESSO INDUSTRIALE-TREZZANO ROSA (MI)

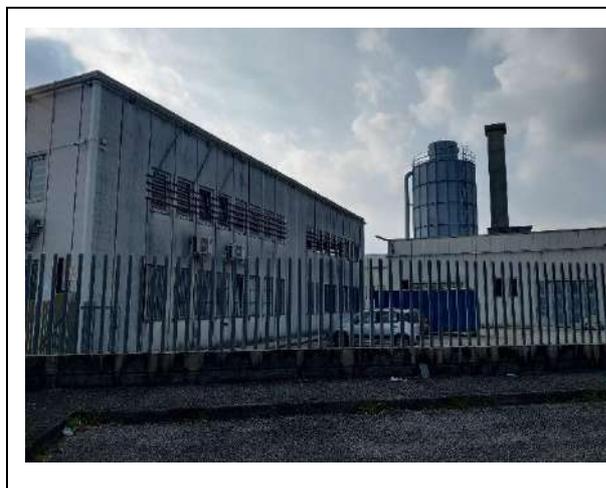
*Fig. 3: vista da Via Perugia*

*\*Si segnala che la copertura Baraclit contiene amianto*

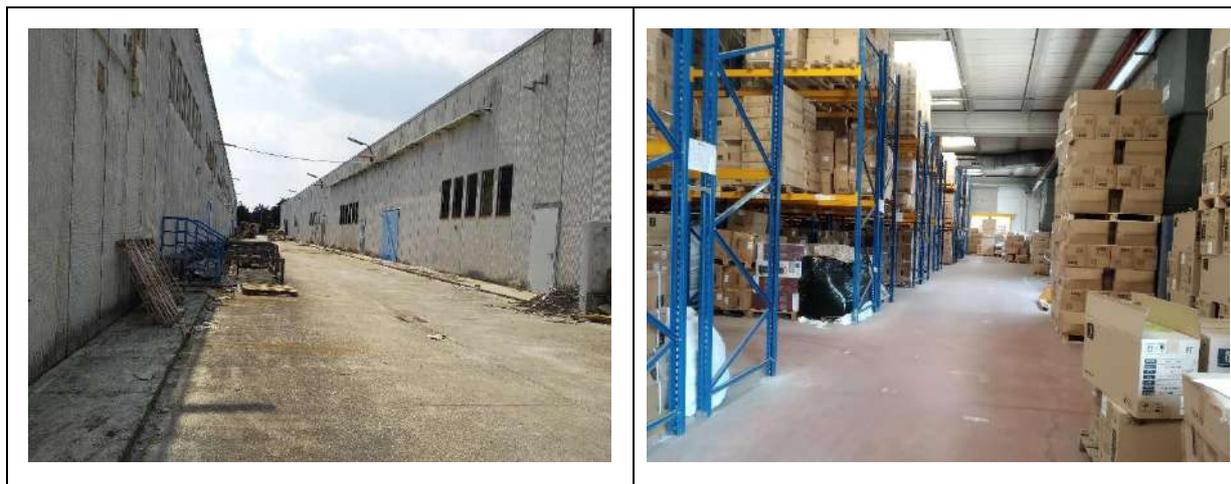
Fig. 6: percorso carrabile tra i corpi A e C

Fig. 7: interno capannone

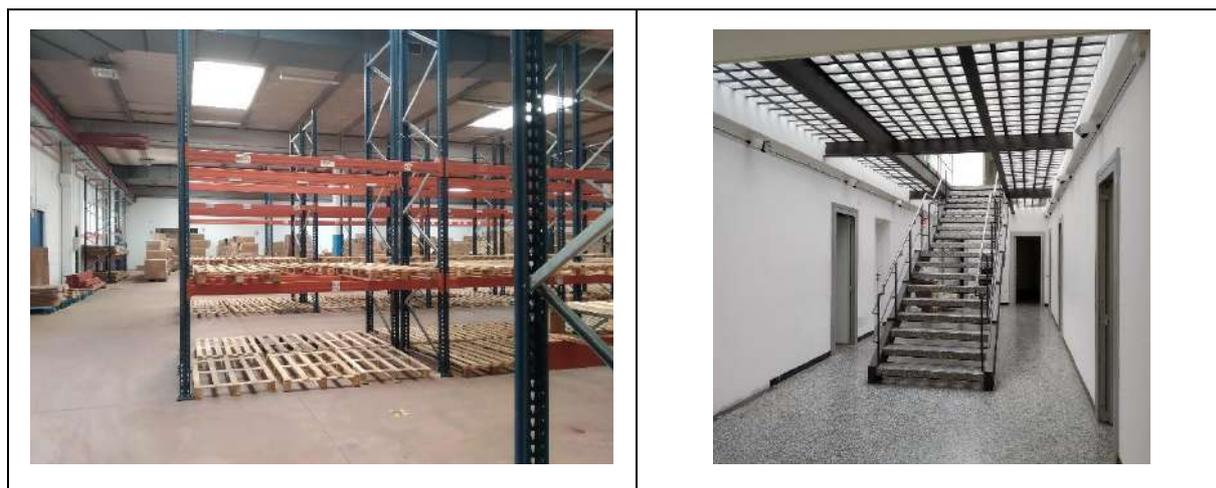
\*si evidenzia che alcuni locali siti nella palazzina uffici presentano stato di manutenzione scarso.

*Fig. 9: interno capannone*

*Fig. 10:uffici- PT reception*

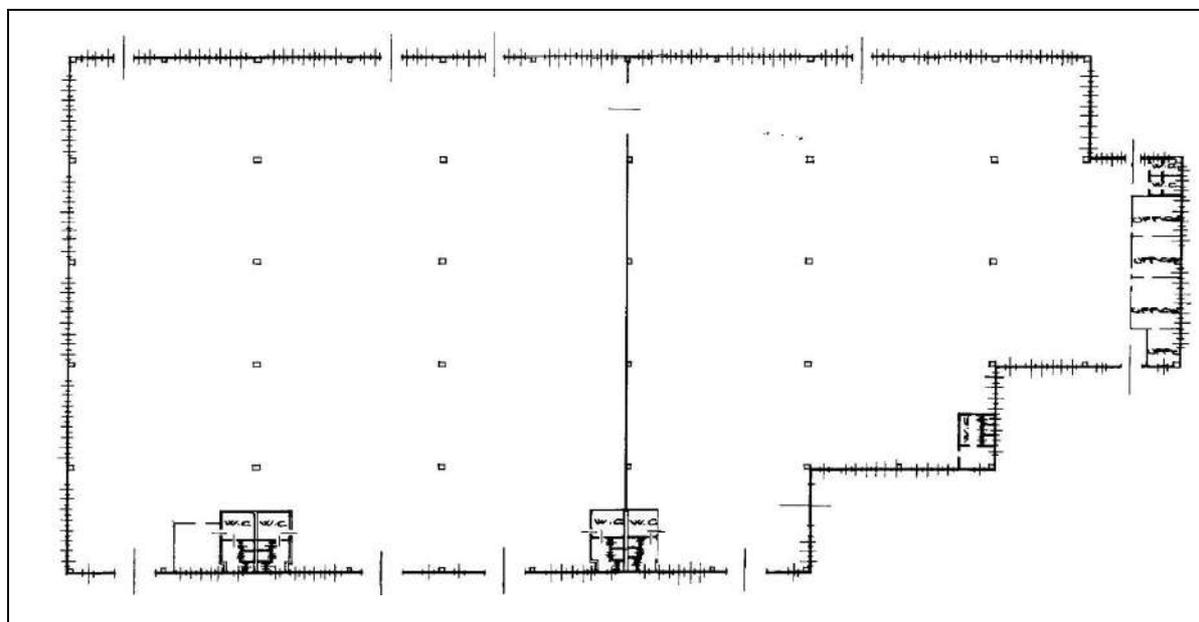
Fig. 13: planimetria catastale corpo A (allegato 11)

Il capannone è suddiviso in due aree, all'interno del capannone sono presenti tre blocchi costituiti da servizi e spogliatoi.

Il capannone, costruito circa nel 1992 è prefabbricato, la struttura è formata da pilastri e trave Y con lastre di copertura prefabbricate Baraclit

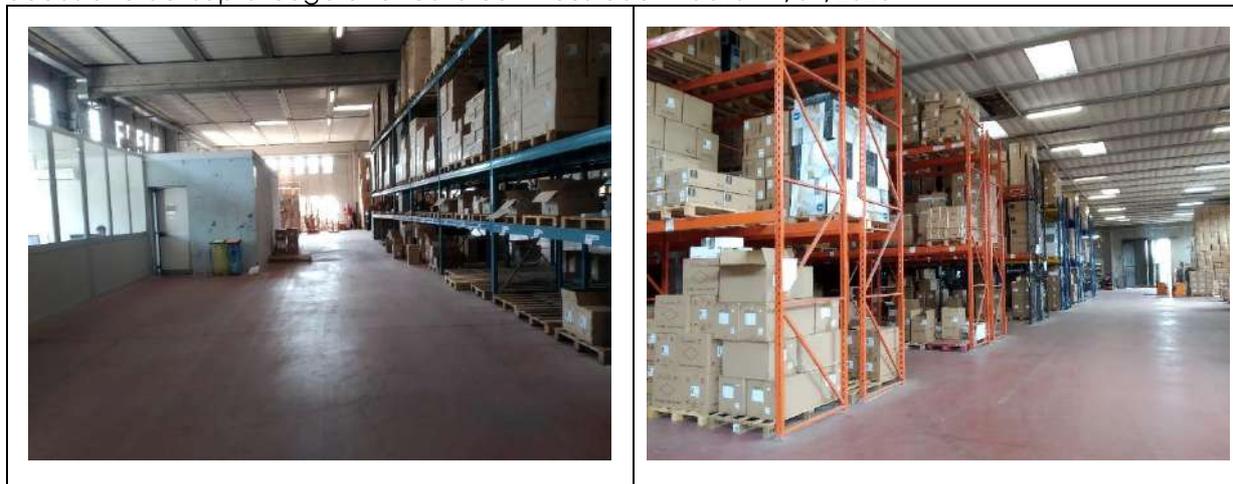
\*Il capannone corpo C è stato edificato circa dieci anni dopo i corpi A e B, lo stato manutentivo è migliore di quello rilevato negli altri corpi

*Fig. 14: blocco bagni + ufficio abusivo*

*Fig. 15:capannone*

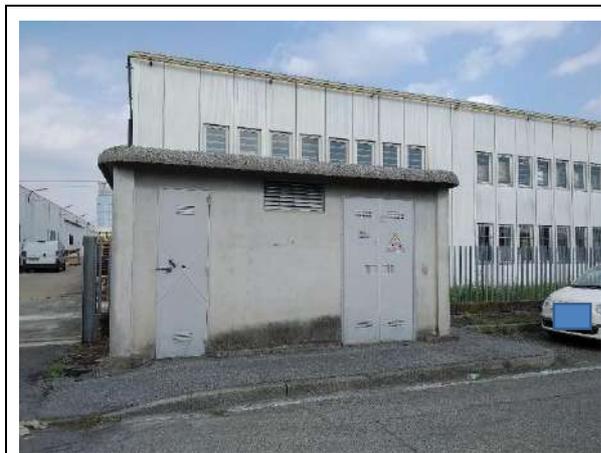
*Fig. 18: cabina elettrica esterno*

Opificio destinato a cabina elettrica composto di locale principale e due piccoli locali ripostiglio

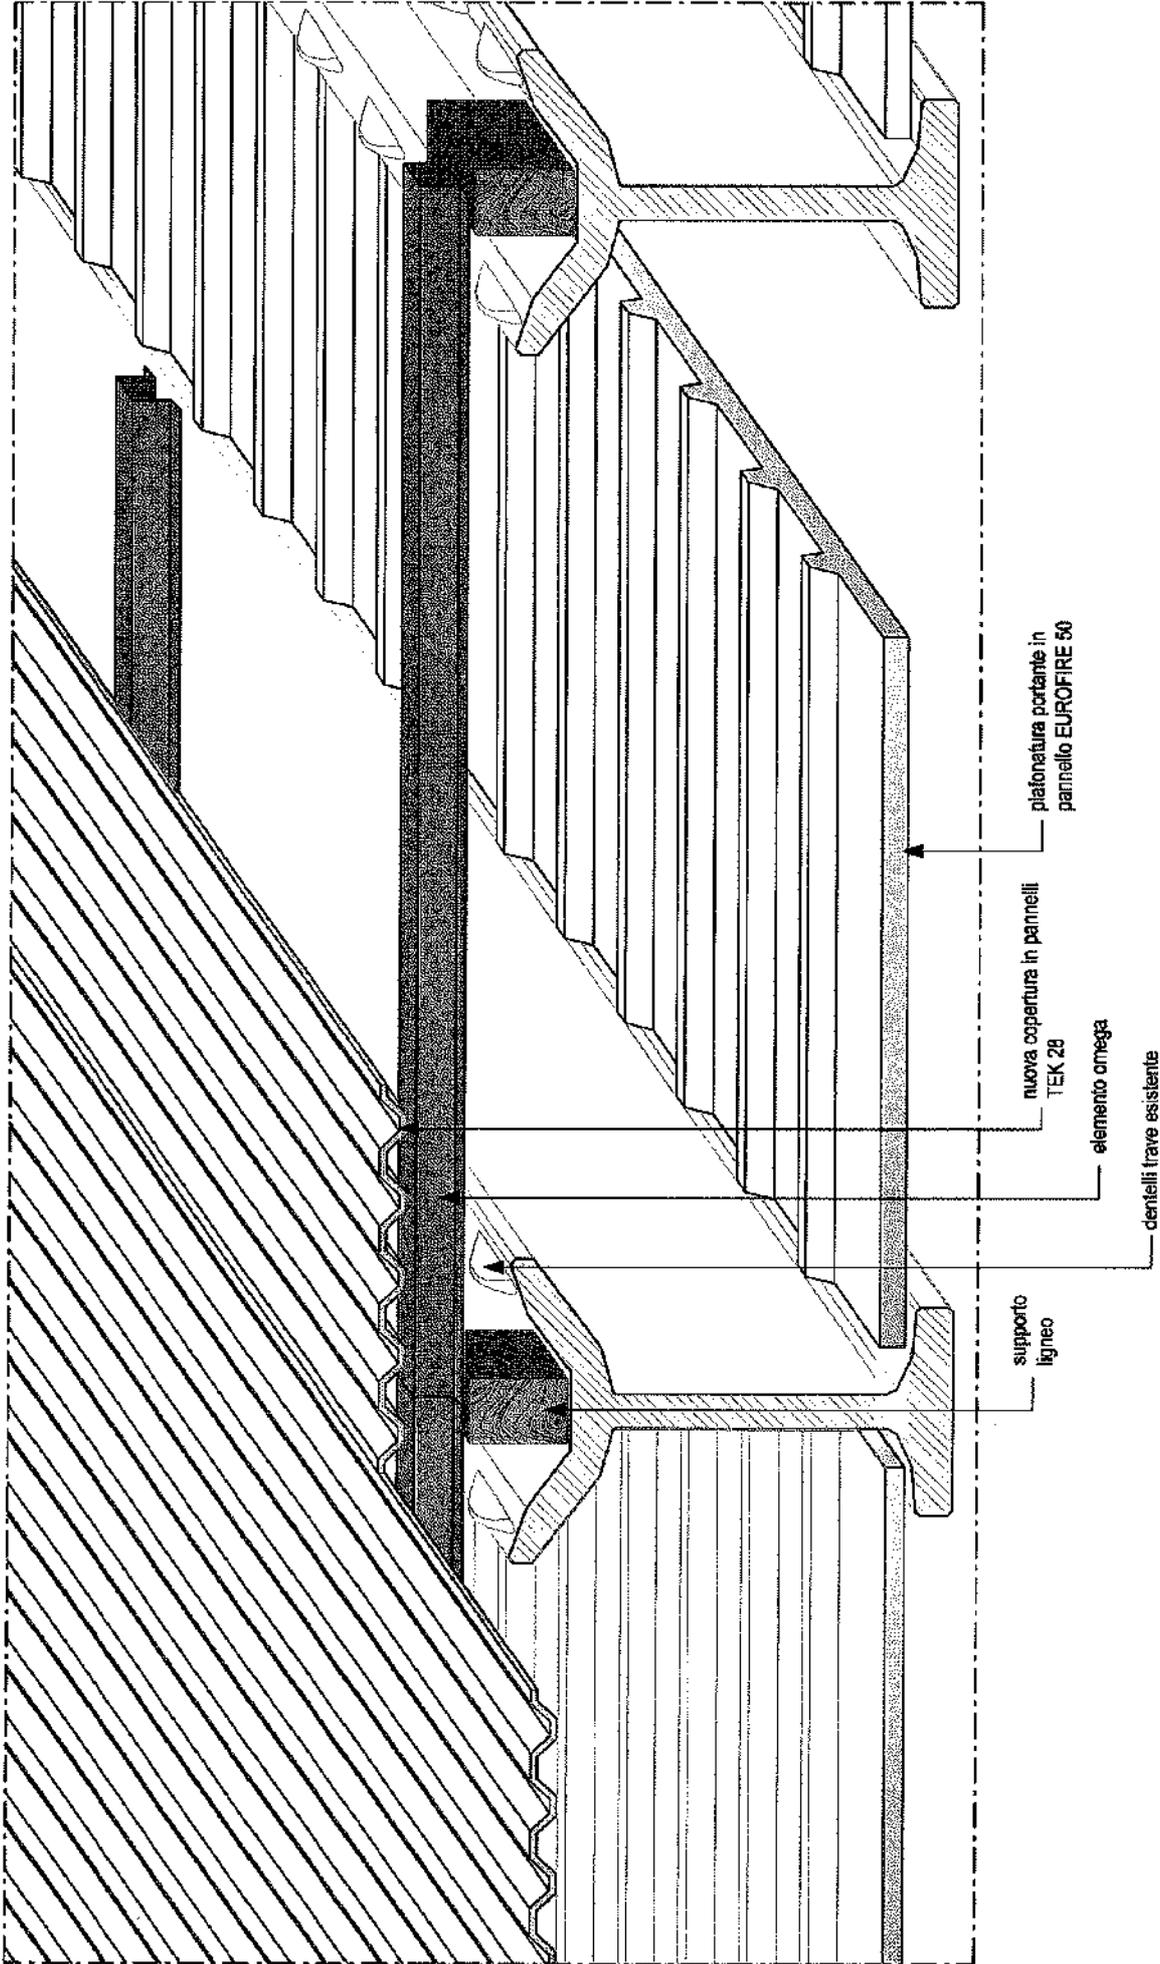
**Scheda tecnica**  
 assonometria nuovo manto di copertura  
 piafonatura portante pannello EUROFIRE 50 con TEK 28 in copertura
