**Tribunale Ordinario di Milano**  
III Sezione Civile - Esecuzioni immobiliari  
**Procedura R.G. n. 451/2020**

RELAZIONE ESTIMATIVA

Unità immobiliare ad uso residenziale

**Milano - Viale Brianza, 14/A**

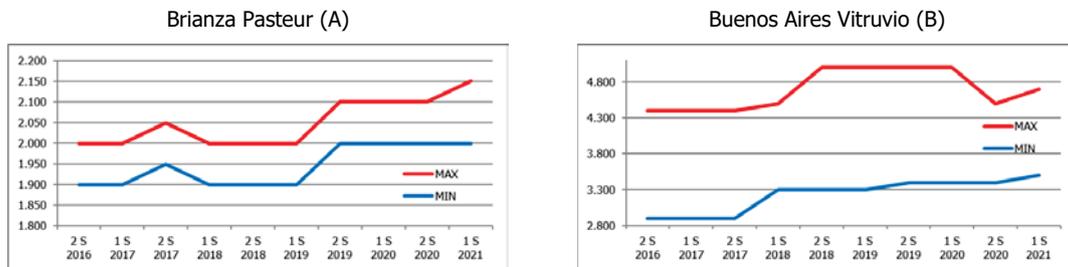
##### Andamento quinquennale dei prezzi di alienazione - Valori medi di zona

**Residenza** - Periodo di osservazione 2016 ÷ 2021 - Valore medio a m<sup>2</sup>: € 2.625,00 (A) / 4.100,00 (B)

Variazioni nel periodo MAX: 7 % (A e B) - Min: 20 % (A e B)

Valori a fine periodo MAX: € 3.000,00 (A) / 4.700 (B) m<sup>2</sup> - Min: € 2.250,00 (A) / 3.500 (B) m<sup>2</sup>

1. Il grafico rappresenta i valori medi di zona non incrementati o decrementati - Fonte: PiùPrezzi, Camera di Commercio Milano Monza Brianza Lodi  
Possibili incrementi o detrazioni: ± 30% "in relazione a stato di diritto, conservazione, qualità e ubicazione dell'immobile".
2. Attuali proposte di acquisto - Fonti: Immobiliare.it Spa - Via F. Filzi 25, 20124 Milano - Motore di ricerca internet: [www.immobiliare.it](http://www.immobiliare.it)  
Valori monetari, detti anche asking price, soggetti mediamente ad una riduzione del 5%. I dati di ricerca sono archiviati presso lo studio scrivente.
3. Tutti i valori numerici, ove occorrente od opportuno, sono stati arrotondati.
4. Cfr appendice per le stime, in Consulente immobiliare, Il Sole 24 Ore, semestrale, Mercato e investimenti, valori proporzionali e coefficienti di differenziazione.

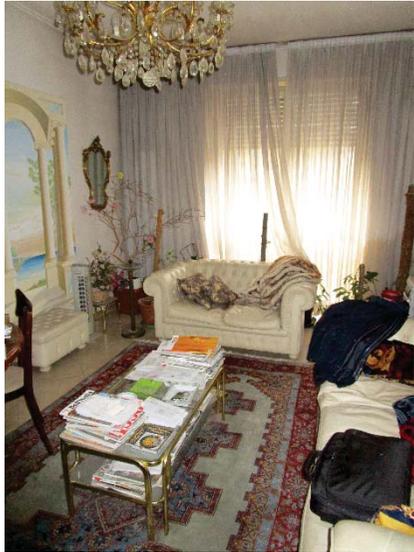
Soggiorno

- <sup>13</sup> Risulta modificato l'assetto distributivo dell'appartamento mediante la suddivisione del locale soggiorno (edificazione di una porzione di tavolato), oltre a un'apertura e a una chiusura di vani porta in una delle zone disimpegno.
