TRIBUNALE CIVILE DI VELLETRI

Procedimento di Esecuzione Immobiliare N. 164/2009

CONSULENZA TECNICA D'UFFICIO

RELAZIONE DI CONSULENZA TECNICA D'UFFICIO

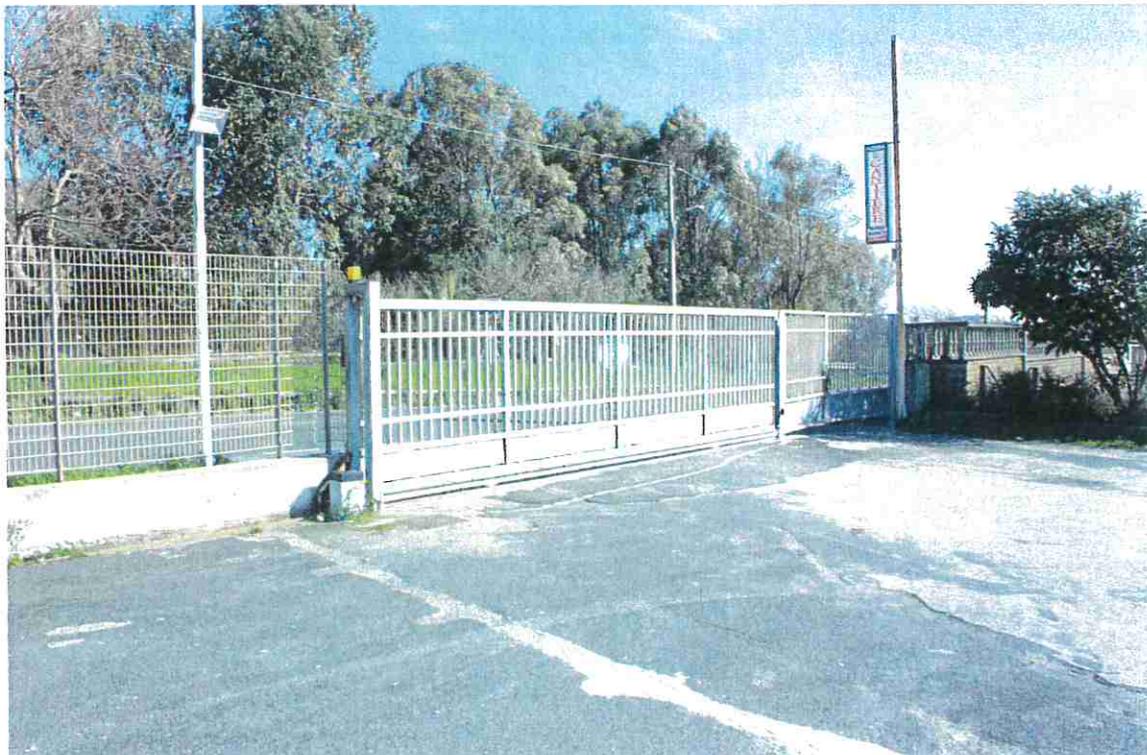
FOTO N. 4: Esterno corte

L'area antistante è in parte delimitata nel perimetro da recinzione costituita da basamento di calcestruzzo armato e pannelli di metallo ed ha doppio ingresso carrabile con cancello automatico a scorrimento laterale.

Ha pavimentazione in asfalto e presenta alcune sconnessioni. Su detto piazzale insistono tre strutture contigue amovibili in metallo con coperture in teloni impermeabili di colore verde e pareti con tendaggi a scorrimento laterale di colore chiaro.

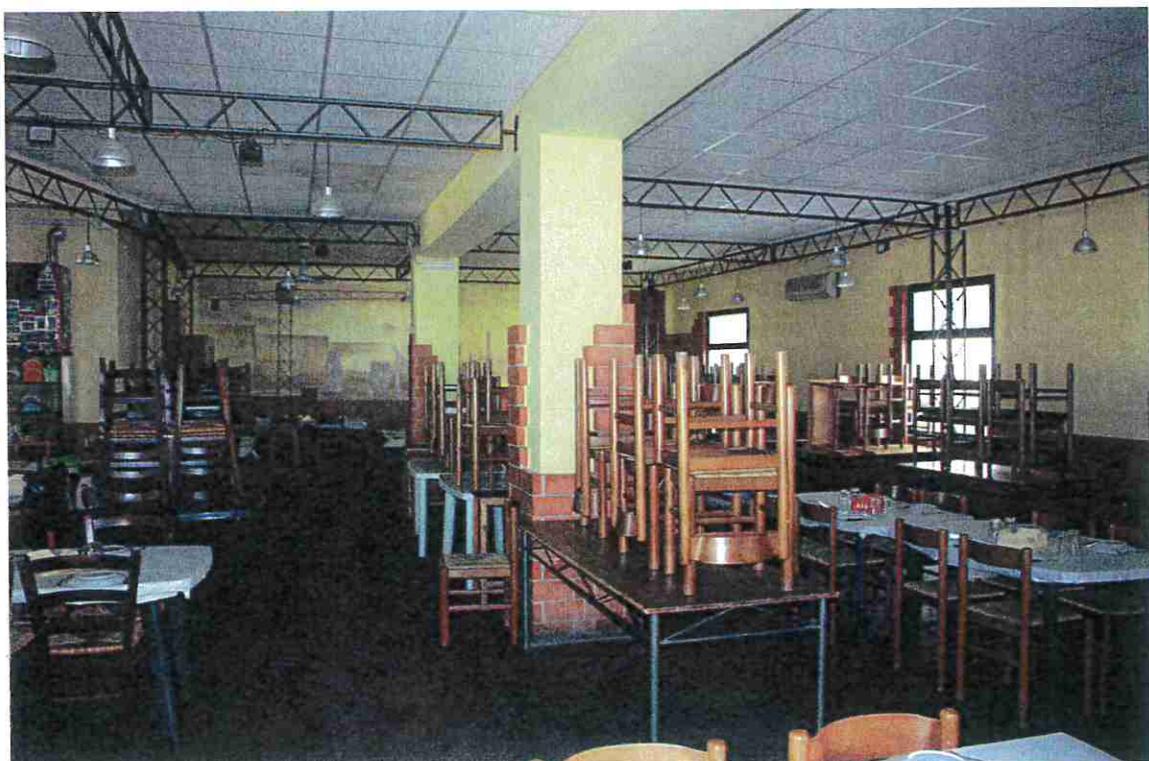
FOTO N. 8: Sala ristorante

- alla sala ristoro: pavimenti parte in cemento industriale colorato e parte in legno, pareti tinteggiate e con inserti di rivestimento in mattoncini rossi ed in legno, controsoffittatura in pannelli di cartongesso;
- al corpo adiacente, dispensa-frigo, cucine: pavimenti e rivestimenti in ceramica, wc con pavimenti e rivestimenti anch'essi in ceramica con sanitari, e residui tratti di pareti e soffitte tinteggiate.
