*TRIBUNALE CIVILE DI NAPOLI NORD  
SEZIONE 3° – G.E. DR. SSA LOJODICE  
ESECUZIONE IMMOBILIARE R.G.E. 169/2019*

## CONSULENZA TECNICA D'UFFICIO

CESPITE IN CASAVATORE (NA) – Via A. Meucci n°5:  
- Appartamento al piano terzo - int.12 Sc.A

**Napoli, 30 settembre 2021**

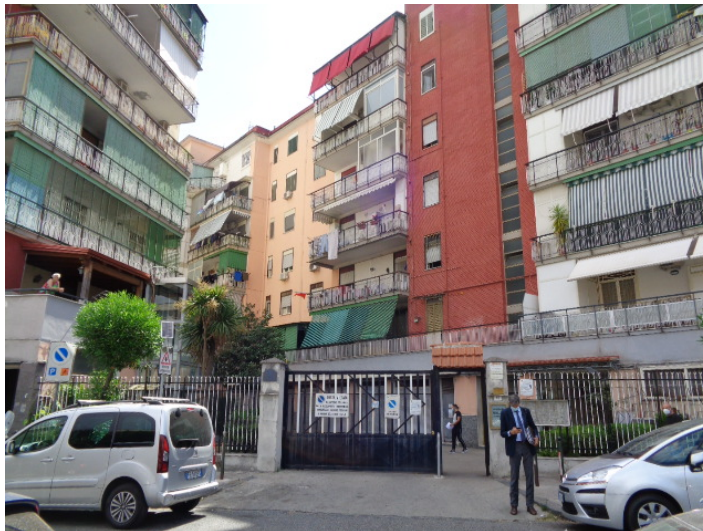
Lo stato di manutenzione delle facciate è **buono**, così come l'androne ed il cortile (cfr.all.9 foto 1-3).

Veduta esterna del fabbricato da viale condominiale

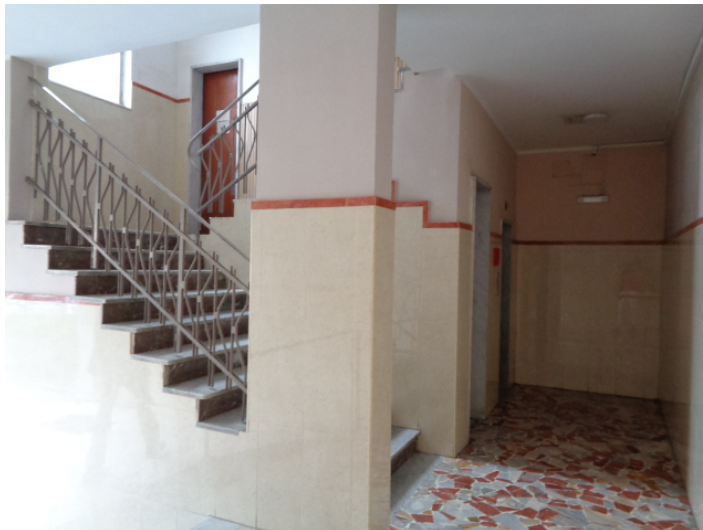
L'accesso al fabbricato in esame (scala A) avviene tramite portone metallico, superato il quale, si raggiunge il vano scala (**cfr.all.9 foto 3**); l'edificio risulta dotato di impianto **ascensore**.

Androne e vano scala - Fabbricato Scala "A"

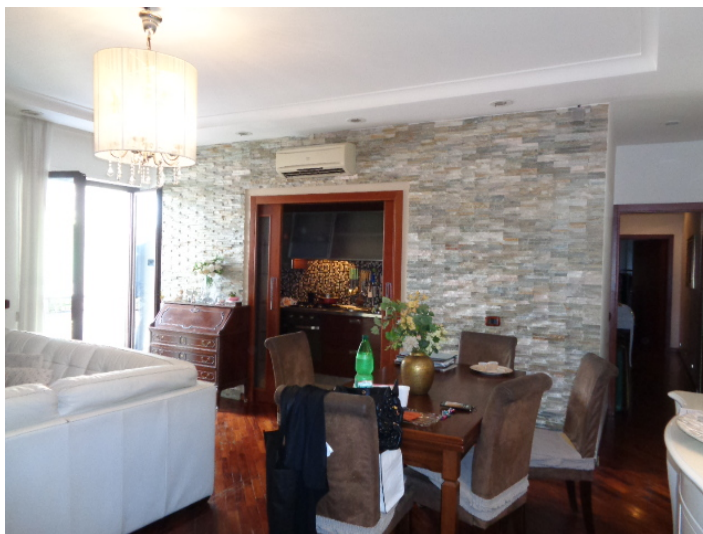
- altezza utile interna misurata h = cm 295;
- pavimentazione interna in parquet, ad esclusione di bagno e cucina in cui è in gres porcellanato;
- pareti tinteggiate con pittura lavabile;
- portoncino d'ingresso del tipo blindato;
- rivestimento dei servizi igienici in ceramica;
- sanitari e rubinetteria di tipo commerciale;
- infissi esterni in legno con avvolgibili in pvc;
- porte interne in legno tamburato (alcune con inserti in vetro);
- impianto elettrico sotto traccia;
- impianto di riscaldamento autonomo;
- impianto di luci di emergenza;
- presenza di condizionatori a split;
- presenza di controsoffitti.

*Particolare del soggiorno e dell'ingresso alla cucina*

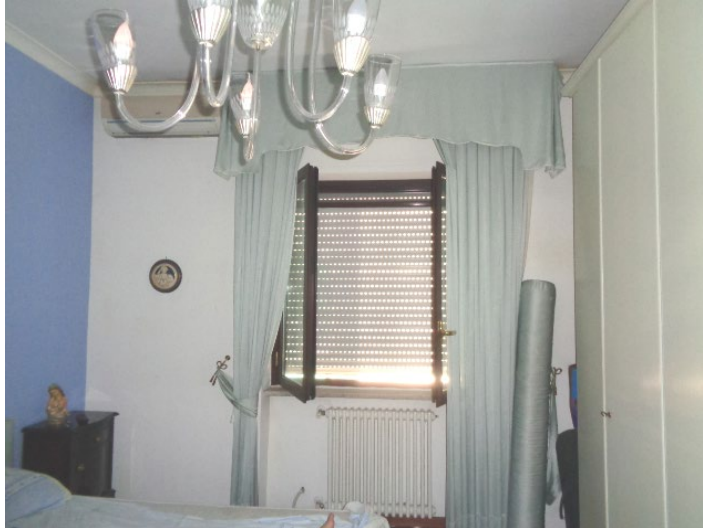
Lo stato di manutenzione e conservazione dell'immobile è risultato **buono**, così come evidenziato dall'elaborato fotografico prodotto (**cfr.all.9**).

Particolare della camera da letto n°2
