**Tribunale di Milano**  
**PROCEDURA DI ESECUZIONE IMMOBILIARE**

**RGE 3017/2015**

RELAZIONE DI STIMA

unità immobiliare in Baranzate, via Gorizia n. 42

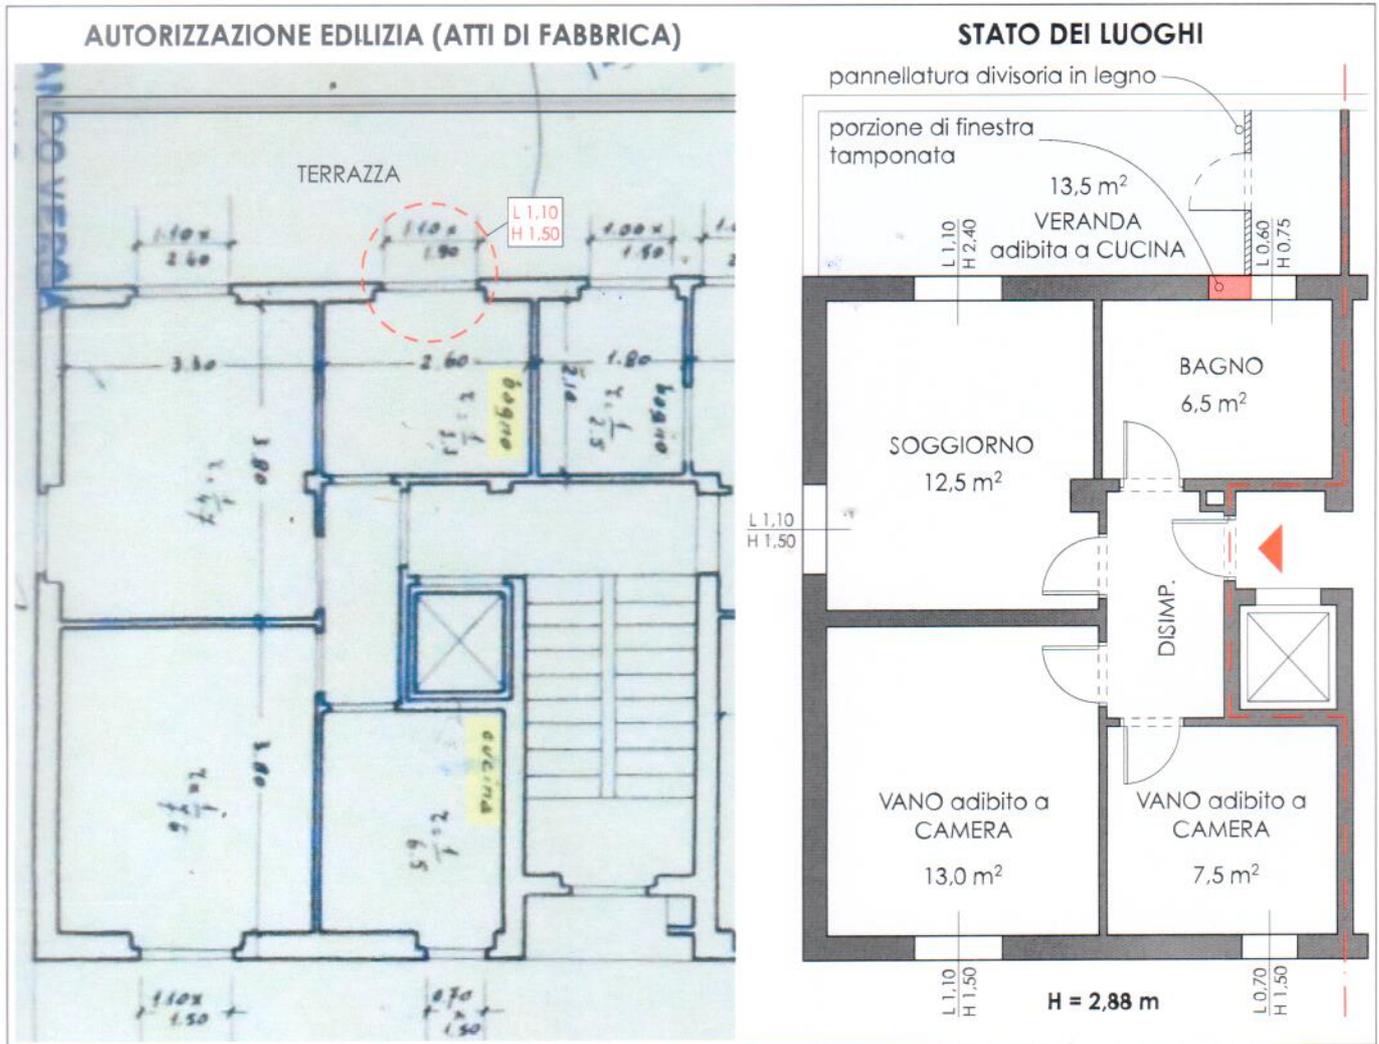
Si segnalano alcuni refusi nella documentazione della Concessione Edilizia in Sanatoria ovvero:

- nel foglio verde gli identificativi catastali sono corretti ma il civico indicato è 22 anziché 42;
- nel medesimo foglio è indicato il sub. 23, corretto, ma a seguire è indicato il sub. 2, errato;
- nella prima pagina della relazione tecnica redatta dal tecnico incaricato è inizialmente indicato il sub. 39, errato, anziché il sub. 23, corretto. Tale refuso è stato rettificato in separato documento di integrazione a firma del tecnico medesimo.
