## TRIBUNALE ORDINARIO DI VITERBO

**Esecuzione Immobiliare n°338/2013**

## CONSULENZA TECNICA D'UFFICIO

## **CONSULENZA TECNICA D'UFFICIO**

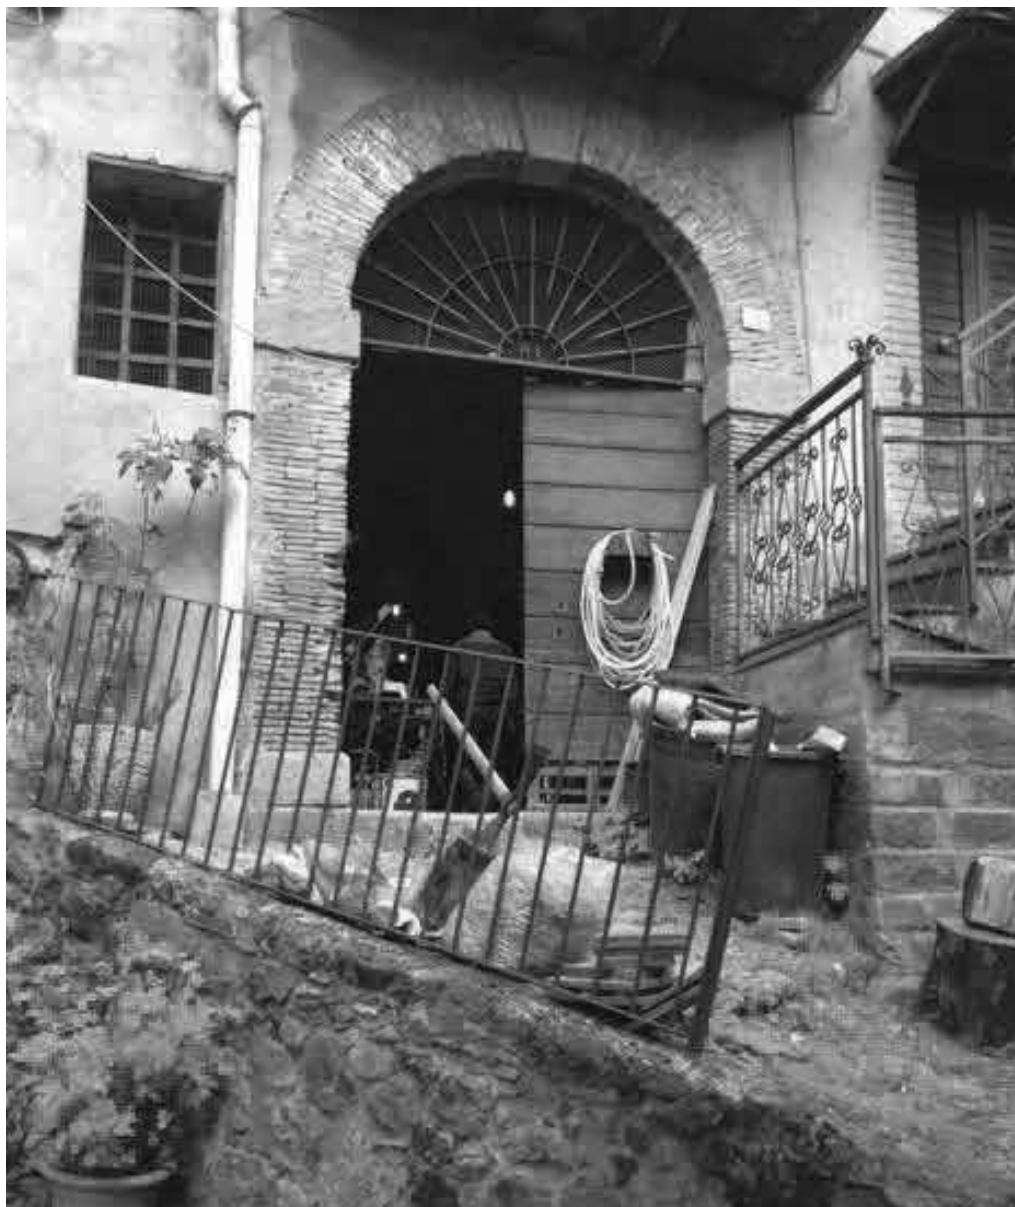
INGRESSO MAGAZZINO VIA PIANETTELO 13

L'unità a destinazione magazzino è ubicata al piano terra di un fabbricato contiguo ad altri, sito in Via Pianettello n.13, località avente vocazione residenziale e sita in prossimità del centro storico. L'unità è raggiungibile

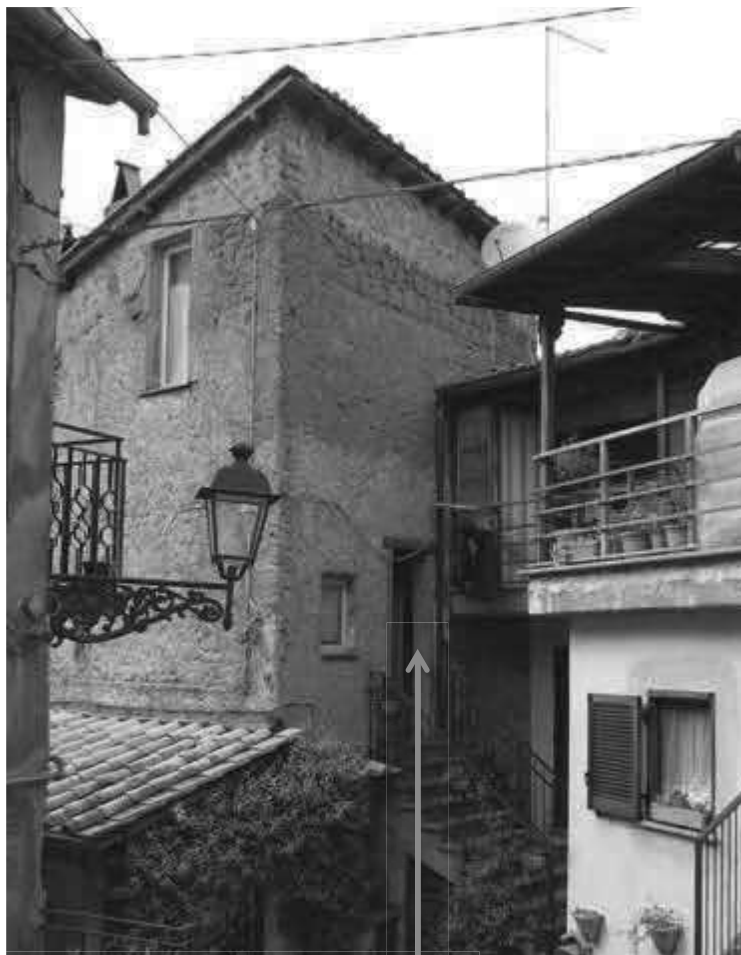
p.lla 532/8 piano primo e secondo

Ingresso unità Via Pianettello n.3

Lo stato di conservazione e manutenzione è normale.

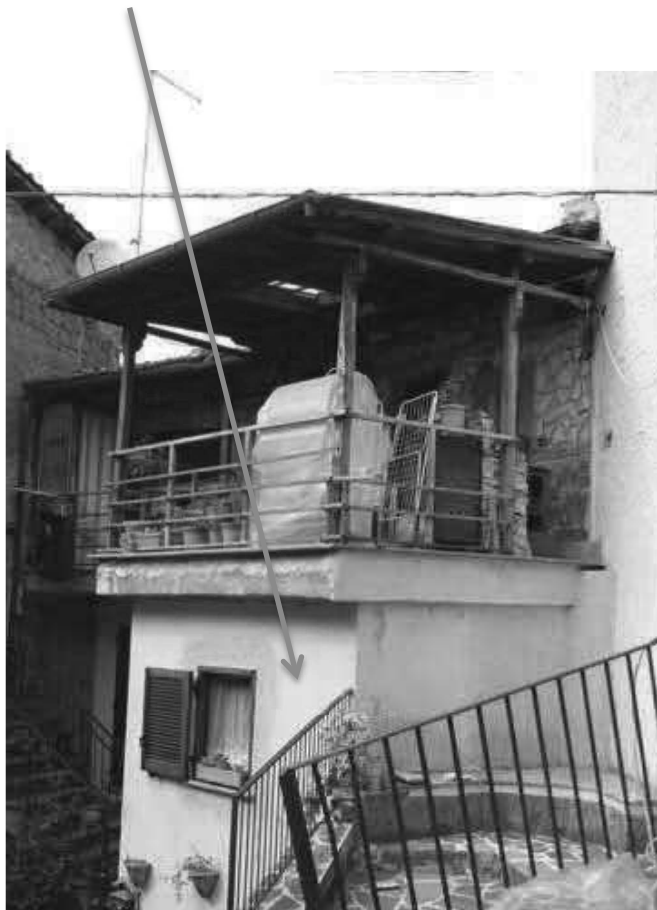
Vano cucina con sovrastante  
terrazzo, edificato su terreno  
comunale, non oggetto di vendita

La soluzione tecnica che può rendere autonoma e funzionale l'unità di cui alle p.lle graffate tra loro p.la 530 sub 7, p.la 531 sub 8, p.la 532 sub 7, dal vano cucina realizzato su proprietà comunale, consiste nel sezionamento degli impianti esistenti nel vano cucina e a servizio di tutta l'unità, nella chiusura del vano porta , porta collegante il vano con la restante parte dell'unità di proprietà dell'esecutato, ripresa degli intonaci e tinteggiatura, posa in opera di ringhiera sulla porta finestra del piano secondo (per interdizione al terrazzo copertura del vano cucina) e ringhiera atta a separare il balcone dal terrazzo.

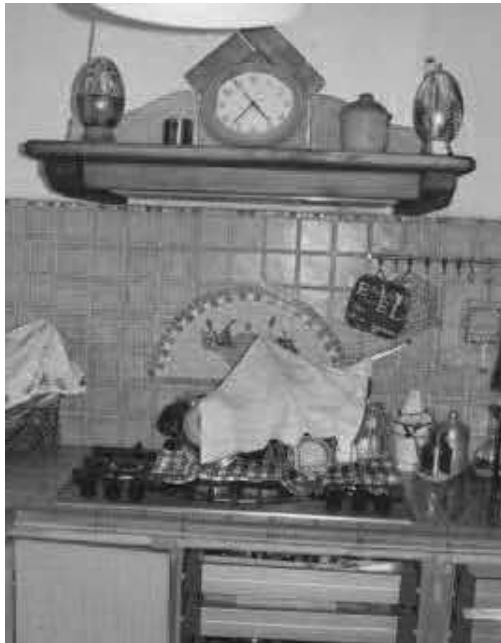
**Interno del vano cucina edificato su propr. comunale**

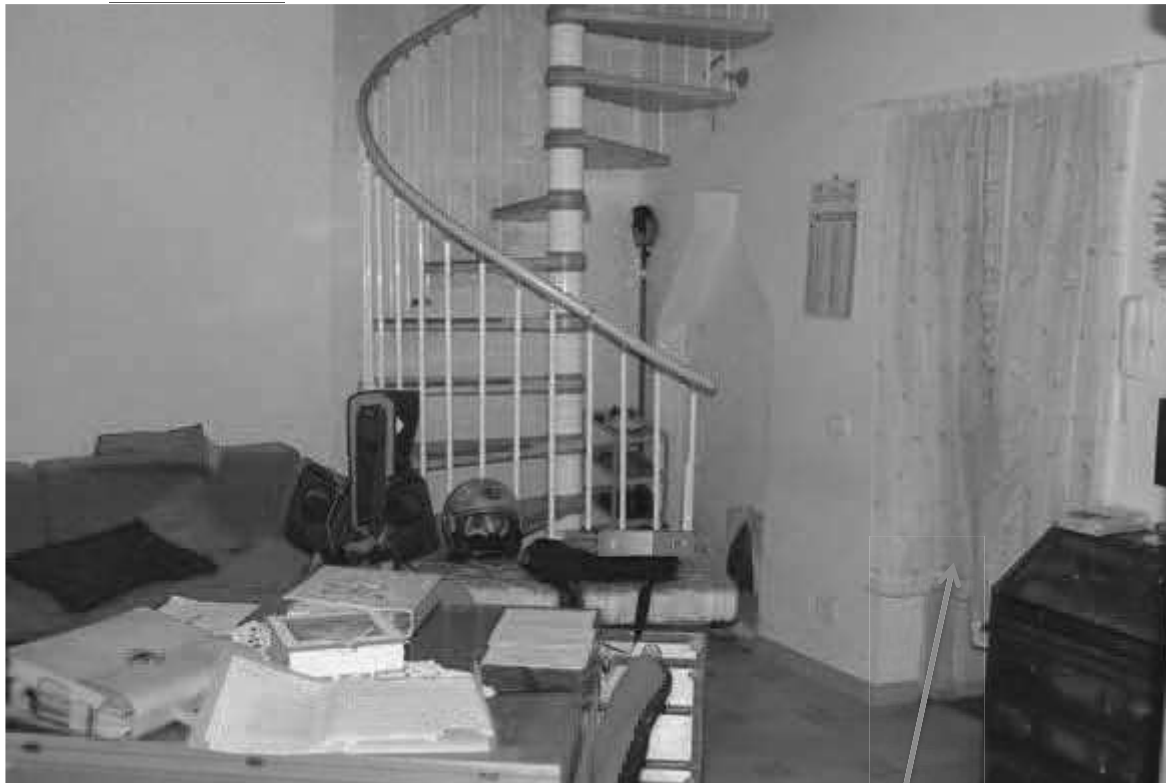
**Vano disimpegno/ingresso con scala collegante pt-p1**

Vano ingresso cucina da chiudere in  
quanto edificato su propr. comunale

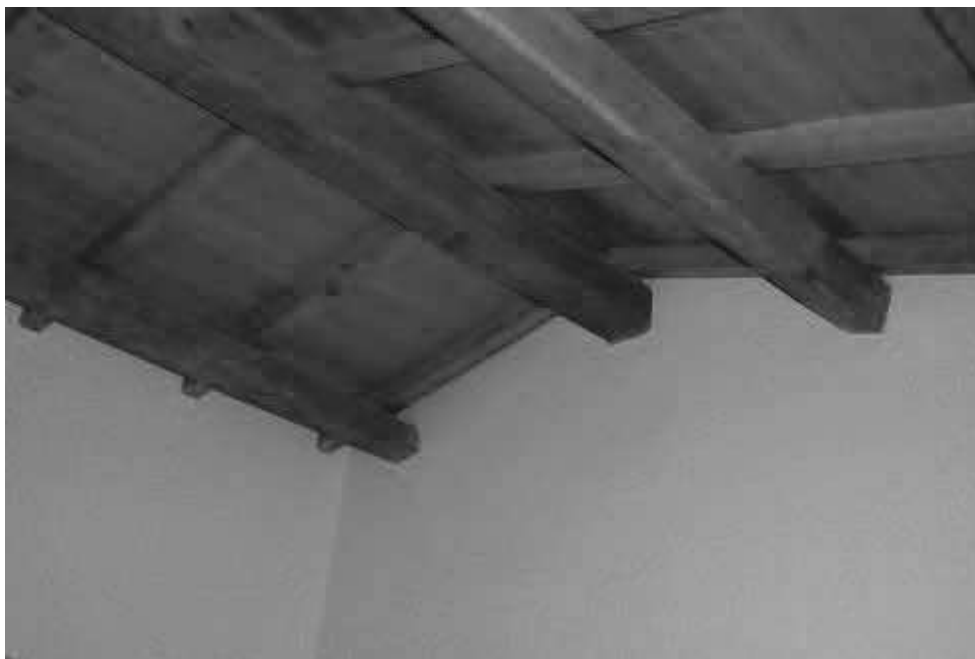
**particolare solaio di copertura**

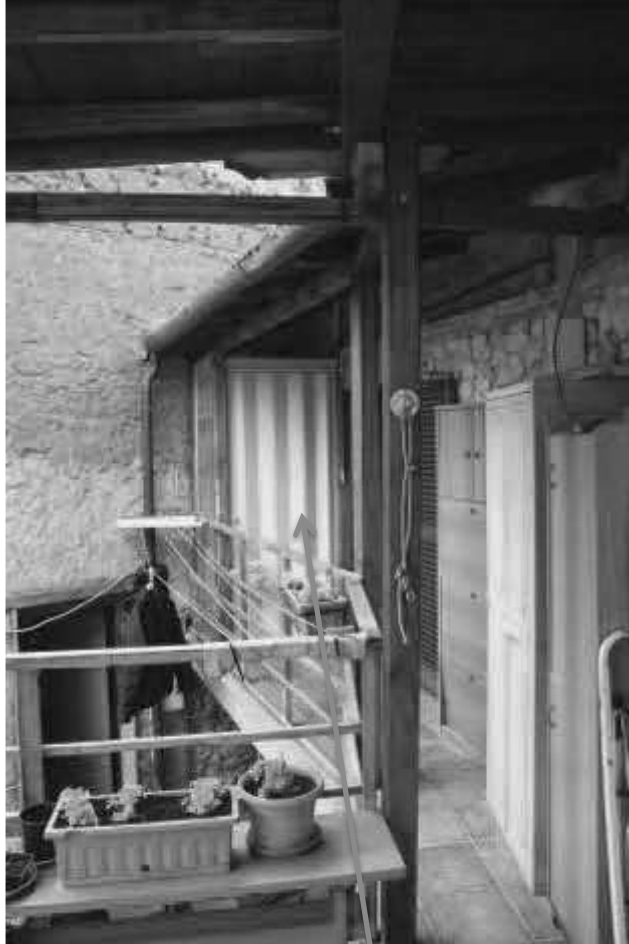
Balcone al piano primo con piccolo ripostiglio esterno

in virtù di quanto sopra esposto, relativamente alla eventuale compatibilità paesagistica, art.167 D.L.vo 42/2004 e smi, in relazione all'esigua superficie del ripostiglio (costituente a tutti gli effetti una superfetazione eseguita con materiali facilmente deteriorabili e non realizzanti strutture portanti fisse ma rimovibili facilmente), il sottoscritto aderendo al principio di garanzia e certezza per la procedura esecutiva ritiene pertinente effettuare il ripristino dello stato dei luoghi;
