## Tribunale di Milano

## RGE 1474/2021

## RELAZIONE DI STIMA LOTTO 1:

unità immobiliare in Masate, Via Milano n. 34

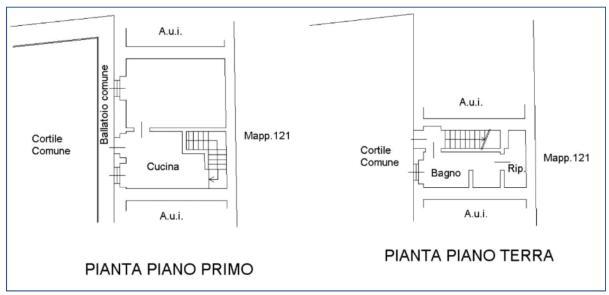
Figura 1 - schema planimetrico rilevato

In Comune di Masate in via Milano n. 34 appartamento, disposto su due livelli, con singolo affaccio a ovest su corte interna comune composto da ingresso, bagno e ripostiglio al piano terra e, collegati da scala interna, cucina e camera al piano primo.

L'accesso all'appartamento può avvenire sia dal cortile comune al piano terra che dal ballatoio comune del primo piano.

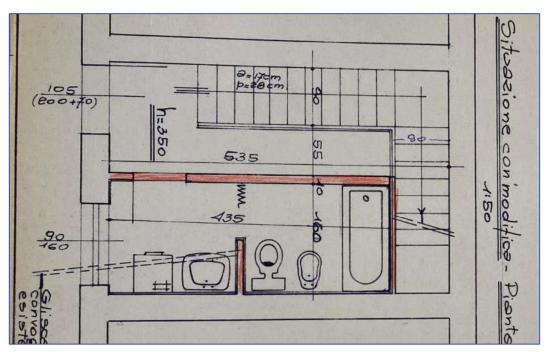
Figura 2 - Estratto tavola Pratica Edilizia n. 33/74 Prot. 699

- **Pratica Edilizia n. 33/74 Prot. 699** per costruzione locale per servizi igienici e scala che porta al piano superiore.

**Nota:** si segnala che nelle tavole di progetto depositate non è rappresentato il piano primo dove la scala in progetto ha lo sbarco.

Lo stato di fatto del bene rilevato in fase di sopralluogo risulta **difforme** rispetto agli atti edilizi reperiti presso l'Ufficio Tecnico del Comune di Masate per diversa distribuzione degli spazi interni in quanto il bagno ha una larghezza maggiore di quella presente nelle tavole di progetto e il ripostiglio sottoscala (e la porta di accesso) rilevato non è indicato nelle stesse tavole.

Ad avviso del perito valutatore, e salvo migliore approfondimento da parte degli interessati e/o dei loro tecnici, sulla base della documentazione allegata, l'immobile appare **non conforme ma regolarizzabile** mediante presentazione di Pratica Edilizia in Sanatoria.

Costi di regolarizzazione:

- parcella tecnico professionista € 2.000,00;
- sanzione per opere eseguite in assenza di titolo € 1.000,00 (come da normativa vigente).
