TRIBUNALE DI VITERBO

Esecuzione Immobiliare n. 37/2016

Approfondimento Consulenza Tecnica d'Ufficio del C.T.U.

DOCUMENTAZIONE FOTOGRAFICA Rilievo 18/05/2023

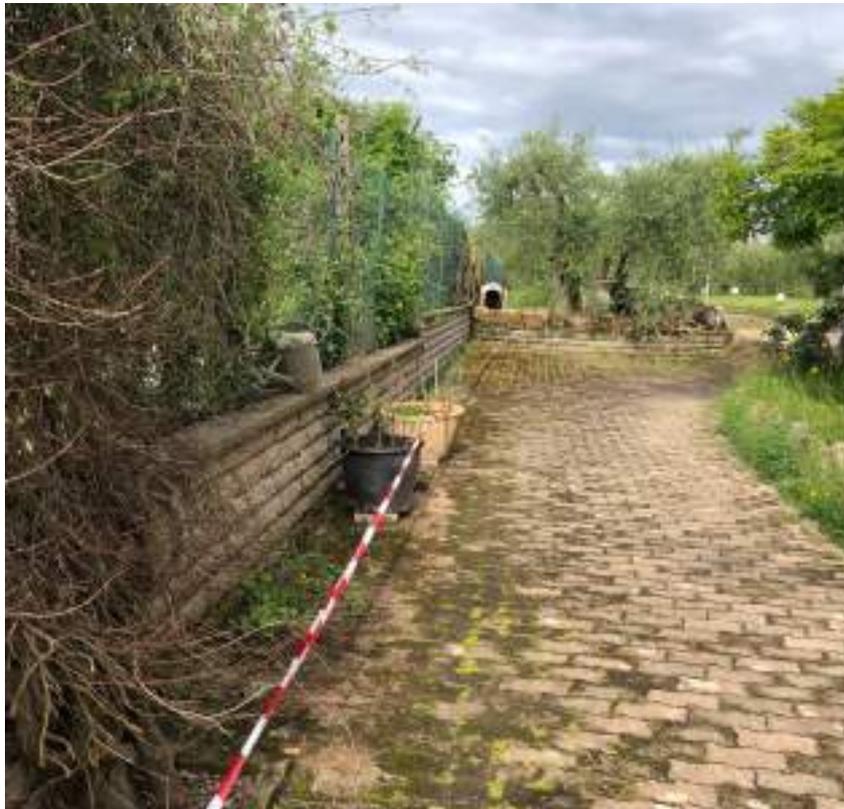
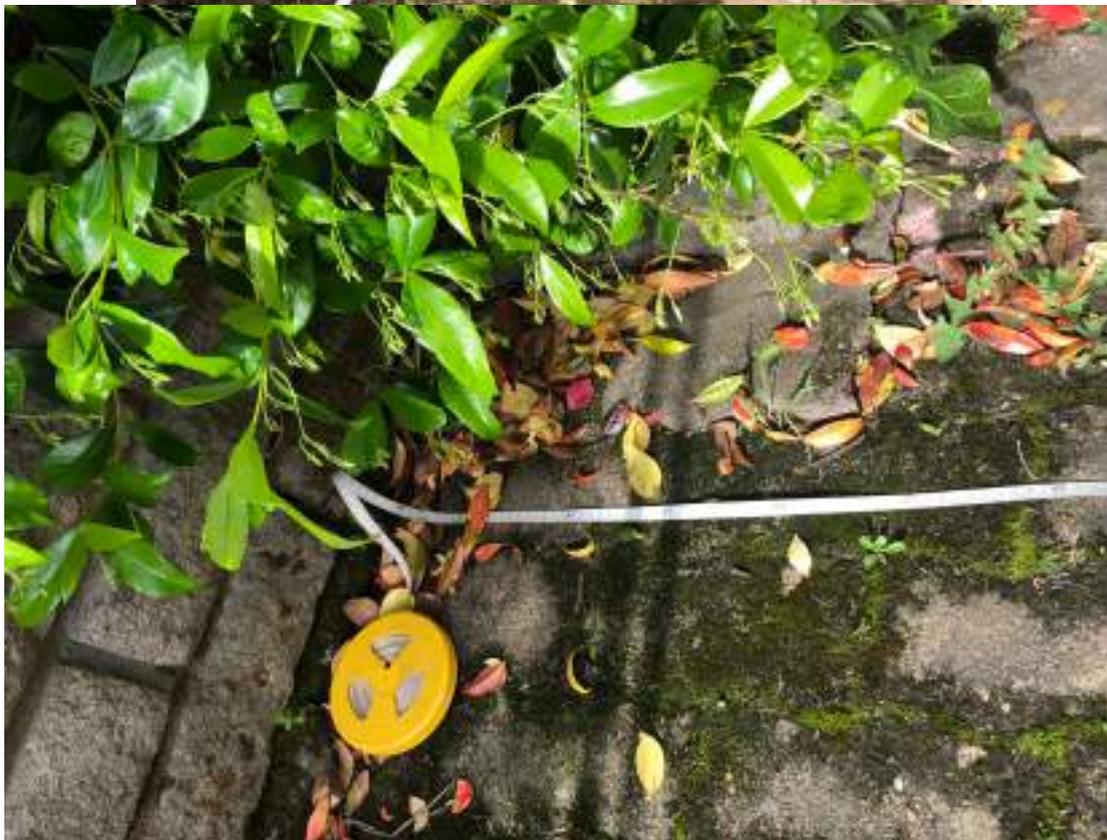
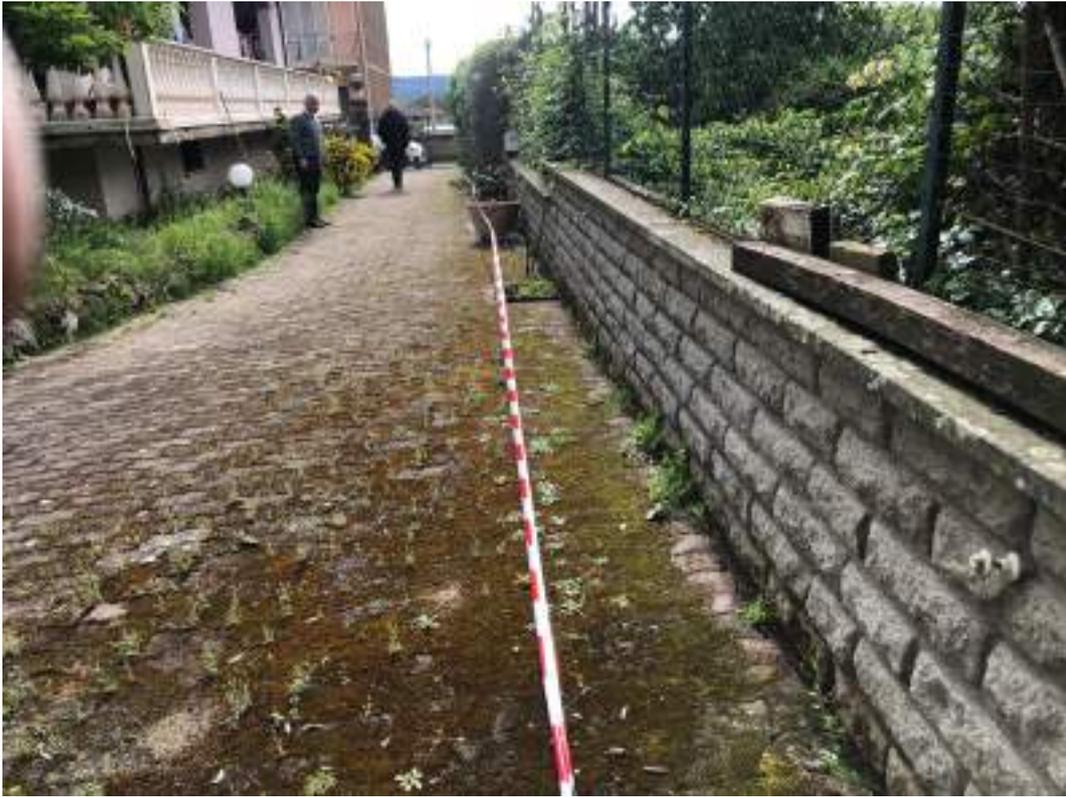
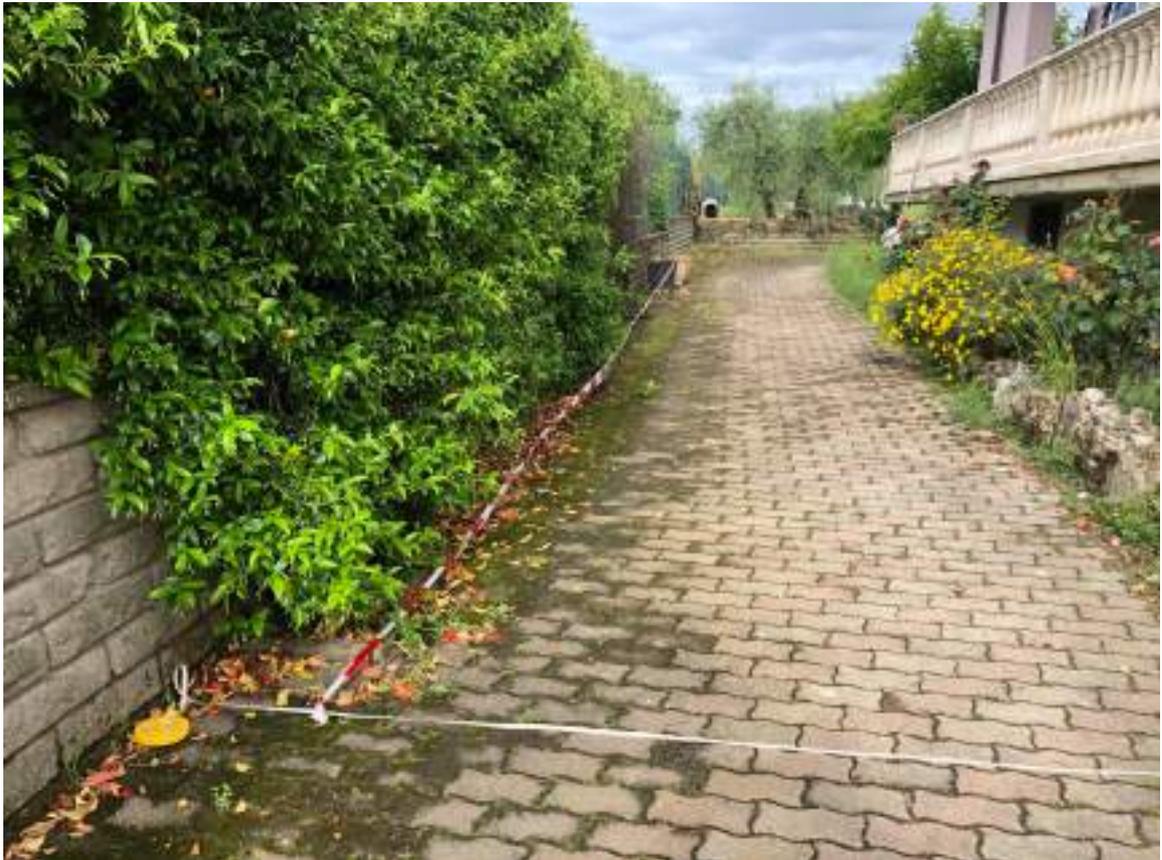
- la distanza tra l'immobile ed il muro di cinta posto alla sinistra del cancello carrabile, destinato all'ingresso veicolare, è di m 4.80;
- il muretto di confine e largo circa cm 40;
- la distanza della p.lla 612 dall'immobile è di m 4.40.

Dalla misurazione effettuata è emerso che la distanza dall'immobile al limite esterno del muro di cinta è di circa m. 5.20 (m 4,80 + cm 40): ne deriva che una porzione del giardino ampia circa 40 cm (m 4,80 – cm 40) nonché il muro di cinta posto sul lato sinistro del cancello carrabile, insistono sulla particella 611 che risulta estranea alla procedura esecutiva.

Il CTU ha provveduto a rappresentare fotograficamente sul posto con fettuccia di nastro monitorare la divisione tra le p.lle 612 e 611 per chiarire il corretto stato dei luoghi ed evidenziare che lungo il lato sinistro del giardino di pertinenza esiste una striscia di terreno ampia circa 40 cm che insieme al muro (sinistra) di confine, aggettano su proprietà di terzi e risultano estranei al compendio pignorato.

Detta anomalia tra il confine di fatto ed il confine di diritto è stata indicata anche nel quadro sinottico allegato al presente documento, quadro sinottico che sostituisce il precedente prodotto al momento del deposito dell'originaria CTU: in fase di aggiudicazione del bene a terzi, dovranno essere delimitati i confini tra le p.lle 612 e 611.

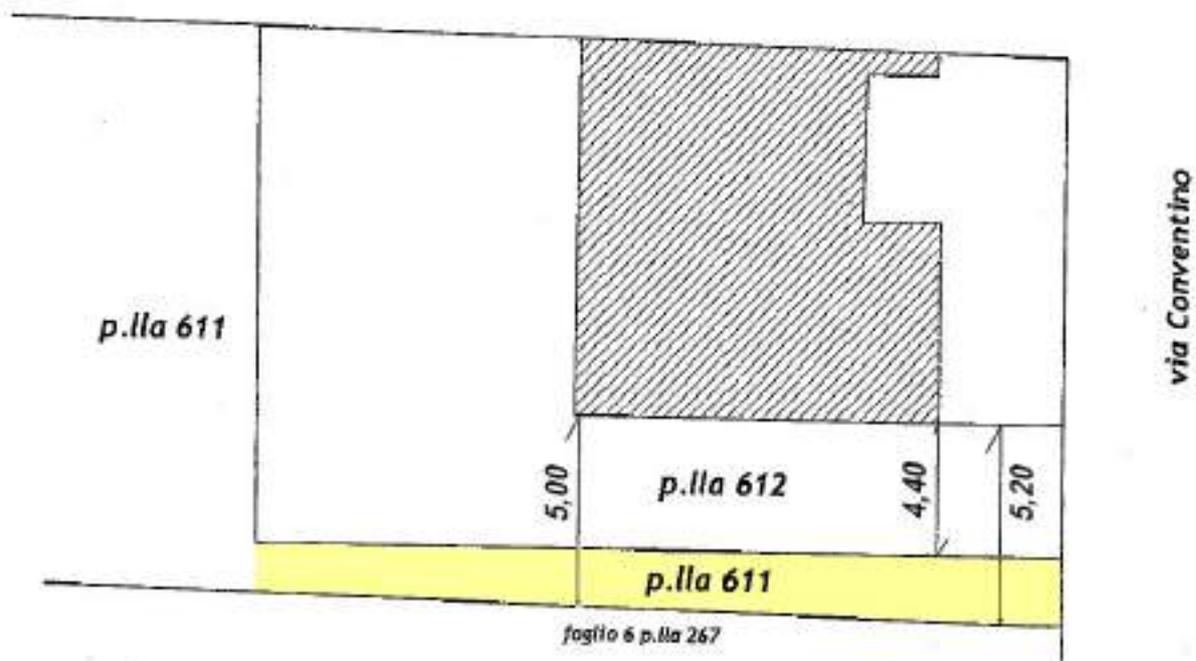
RILIEVO CTU del 18/05/2023

Si ritiene detta anomalia tra confine di fatto e confine di diritto non modifichi la stima del valore dell'immobile contenuta nella perizia del 15/04/2017. Il CTU ha ritenuto opportuno allegare al presente documento una planimetria nella quale è evidenziato in giallo la striscia di terreno posto sul lato sinistro del giardino di pertinenza (larga circa 40 cm) che, unitamente al muro sinistro di confine, risultano estranei al pignoramento perché aggettano sulla p.lla 611 non coinvolta dalla presente procedura esecutiva.
