# Tribunale Ordinario di Milano

Ruolo Generale N. 711.2019

## Relazione di Stima

Laboratorio per Arti e Mestieri \_ Cat. C/3 \_ Via Bruno Buozzi, 21  
Pieve Emanuele \_ Frazione Fizzonasco (MI)

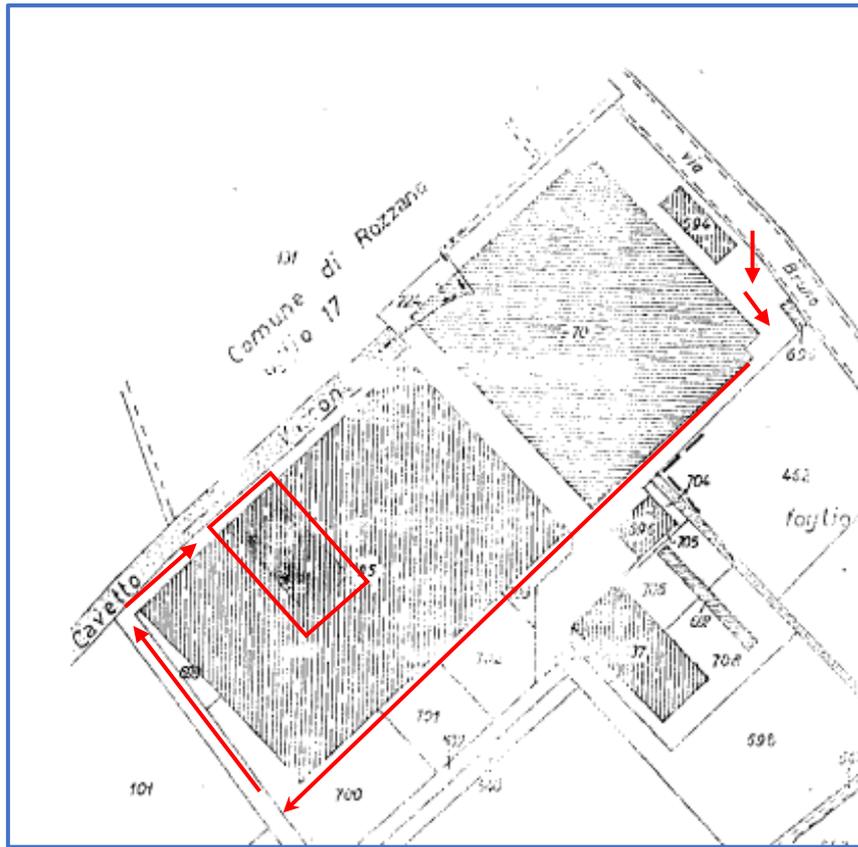
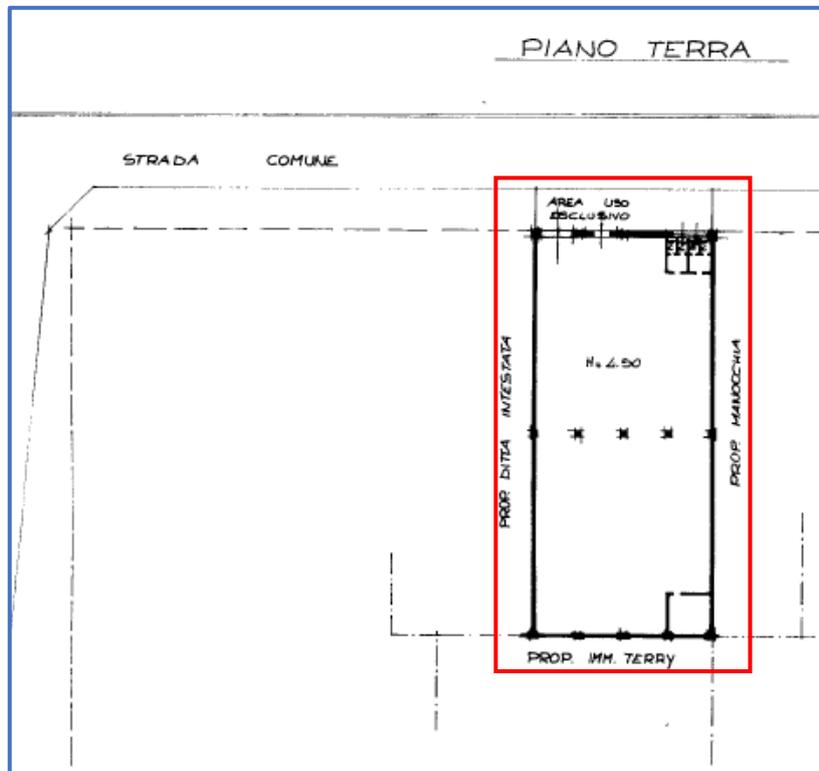
Img. 1 \_ rappresentazione grafica della planimetria catastale

Sono state riscontrate le seguenti **discrepanze** (vedi planimetria), precisamente:

1. L'ubicazione dell'entrata sul prospetto principale, non coincide con quanto riportato in planimetria;
  2. L'ingresso ai bagni / spogliatoi, non collima con quanto rappresentato in planimetria catastale;
  3. Non risulta da nessuna parte la presenza della scala in ferro che giunge al soprastante solaio;
  4. Non risultano rappresentati i solai in ferro presenti nella seconda metà del capannone, che fungono da soppalco;
  5. L'ingresso dell'ufficio posto in fondo al capannone non collima con quanto rappresentato in catasto.
- Al fine di rendere più comprensibile la descrizione, si ritiene opportuno riportare la rappresentazione grafica della planimetria catastale.

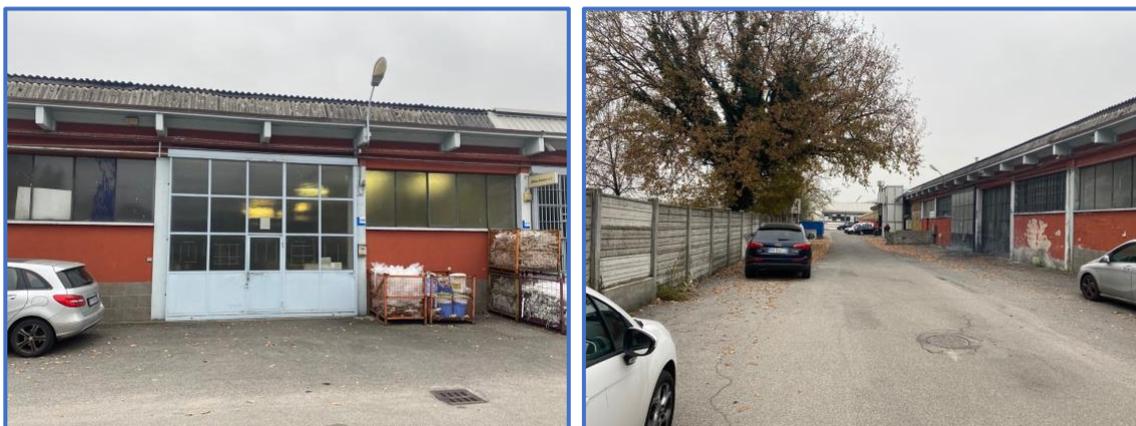
Trattasi di capannone industriale a blocco rettangolare degli anni '65/70.

L'edificio presenta una struttura portante in travi e pilastri in c.a. con copertura piana.

I tamponamenti perimetrali esterni sono in pannelli prefabbricati e i serramenti sono in ferro e vetro.

- Cannello d'Ingresso: esterno a tutta l'aria;
- Pareti esterne: pannelli prefabbricati in c.a.;
- Portone d'Ingresso al capannone: ferro e vetro;
- Pavimentazione esterna: in asfalto;
- Copertura: piana;
- Strutture verticali: in c.a.;
- Impianto elettrico: sottotraccia e con canile esterne;
- Condizioni generali dello stabile: scarse.

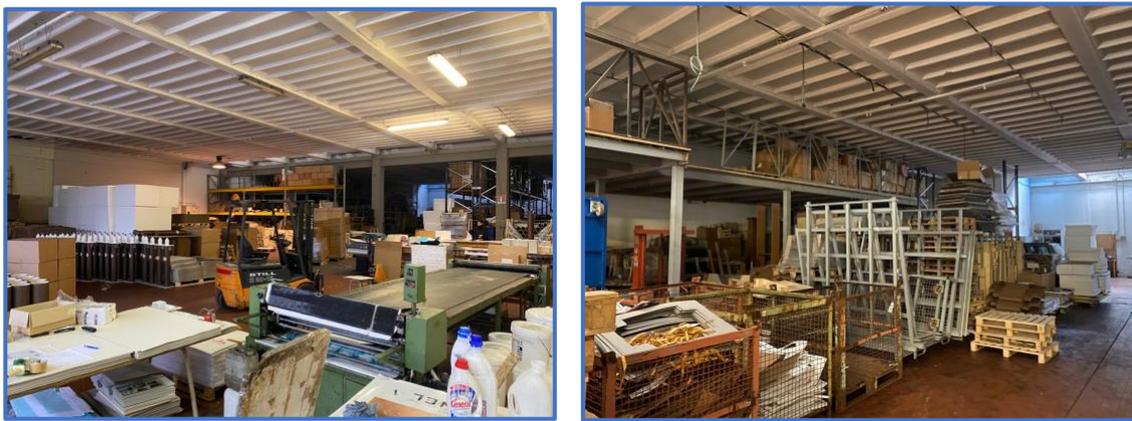
Trattasi di Laboratorio, individuato da un solo identificativo catastale (C/3) ma suddiviso internamente in due porzioni di 2 campate.

- esposizione: solo sul lato del prospetto principale nonché affaccio sulla strada interna;
- pareti: prefabbricato in c.a. ad eccezione della parte dei bagni / spogliatoio che risultano rivestiti;
- pavimenti: resina industriale;
- infissi esterni: ferro e vetri;
- porta d'accesso: ferro e vetro;
- porte interne: in legno tamburato;
- imp. citofonico: non verificato;
- imp. elettrico: sotto traccia e canile esterne;
- imp. idrico: sottotraccia;
- imp. termico: assente;
- acqua calda sanitaria: scalda acqua interno;
- servizio igienico: zona spogliatoi;
- altezza dei locali: 4,50 m circa in tutto il laboratorio;
- condizioni generali dell'immobile: scarse.

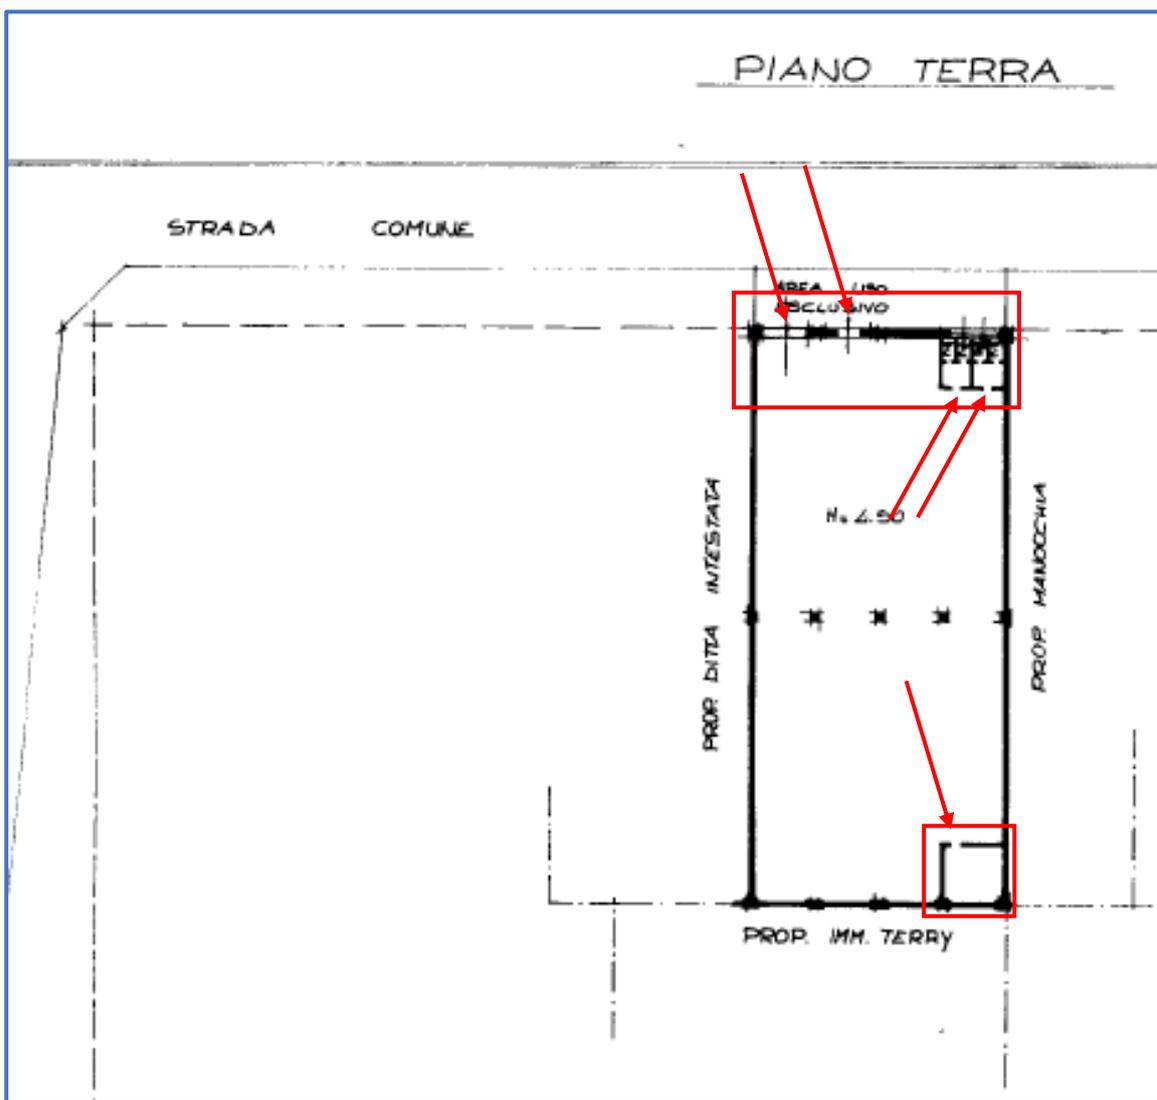
Img. 1 \_ rappresentazione grafica della planimetria catastale

In sede di sopralluogo è stato possibile raffrontare la distribuzione planimetrica con lo stato di fatto che a sua volta, **non coincide** con quanto rappresentato in planimetria catastale.
