Tribunale di Milano

PROCEDURA DI ESECUZIONE IMMOBILIARE

RGE 1340/2021

RELAZIONE DI STIMA

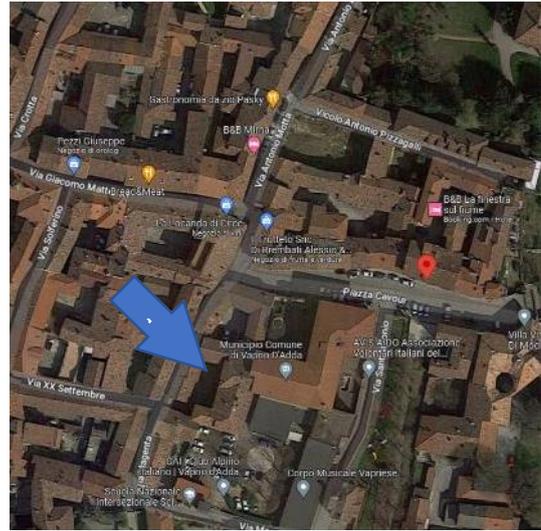
Trattasi di complesso a corte di livello popolare con accesso alla corte da strada e accessi alle singole proprietà dal cortile interno.

Il complesso è costituito numerose unità abitative con accessi indipendenti.

Il complesso si presenta in stato manutentivo vario.

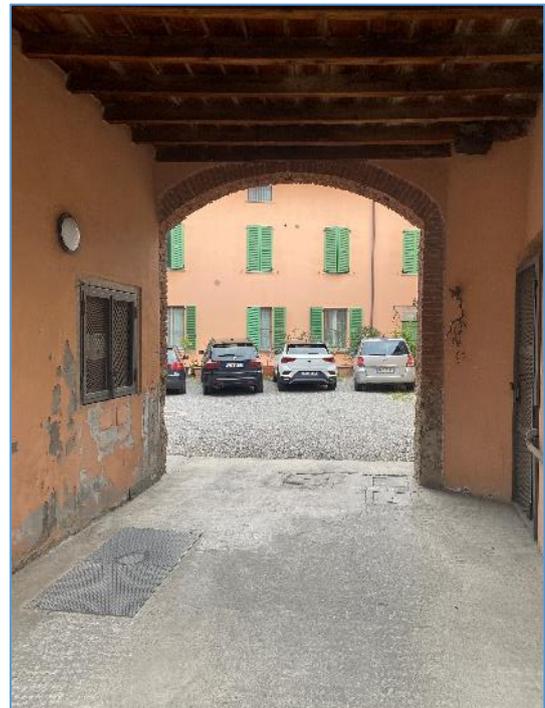
Pareti esterne: il rivestimento è in intonaco tinteggiato.

Scale: rivestimento dei gradini in lastre di pietra.

Pavimentazione esterna: in cemento e sassi

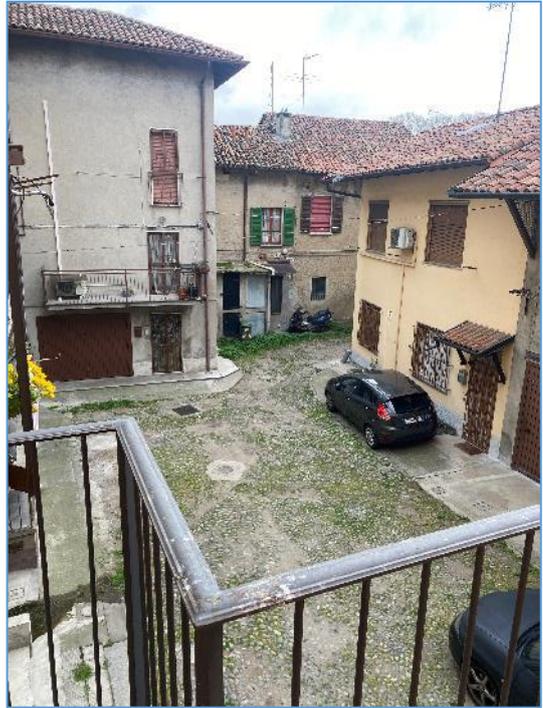
Copertura: a falde non praticabile con coppi di cotto.

Solai: in legno.

Strutture verticali: in muratura piena.

Impianto Elettrico: in canaline esterne.

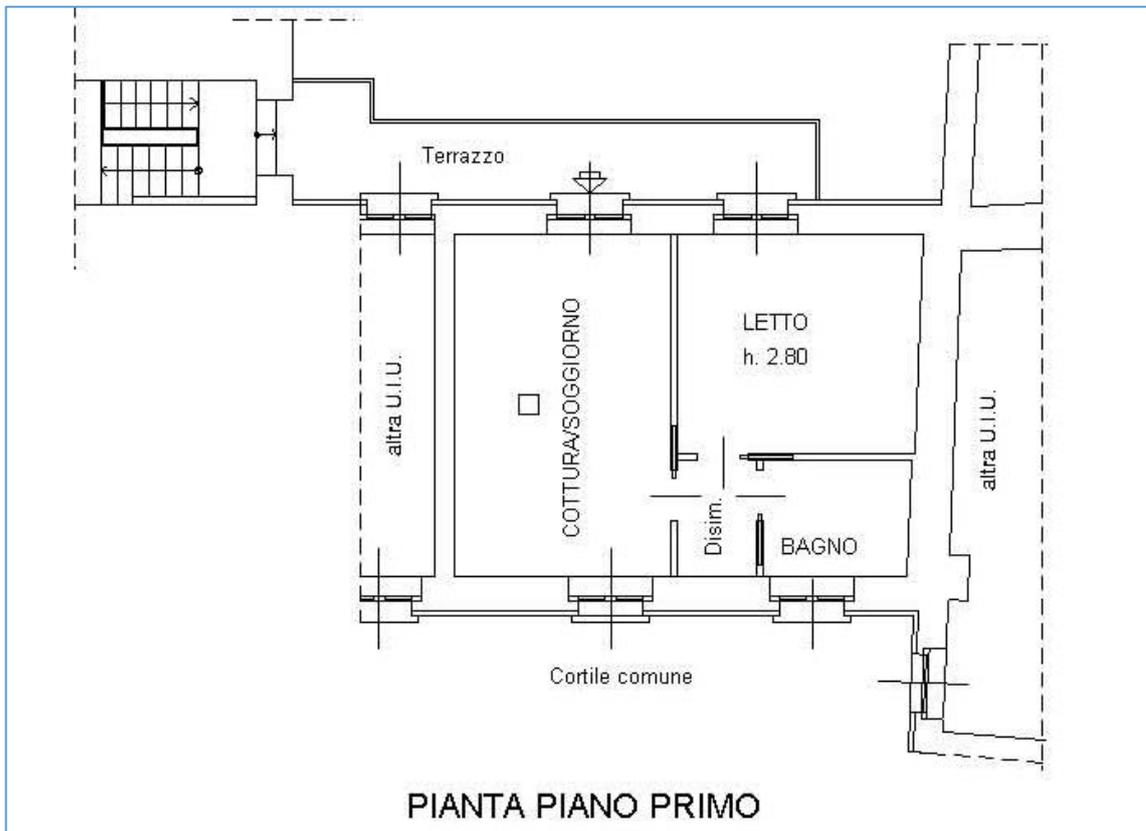
Figura 1 - Estratto planimetria catastale

Trattasi di **appartamento** (con doppio affaccio a nord e sud) è ubicato al piano primo ed è composto da ingresso su soggiorno con angolo cottura, disimpegno, camera e bagno oltre terrazzo attraverso il quale si accede all'appartamento.

L'altezza interna è di circa 2,80 m.

Lo stato di manutenzione dell'appartamento è da considerarsi buono.

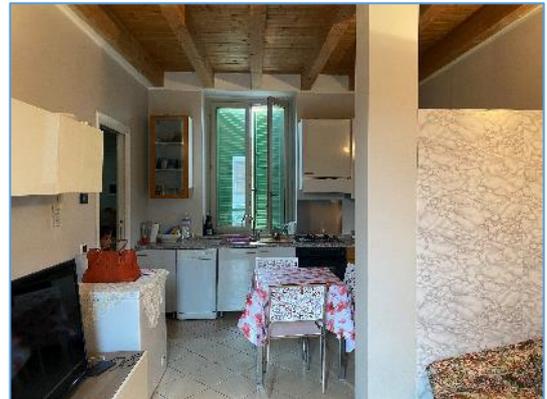
Plafoni: in legno a vista.

Infissi esterni: ante a battente in legno con doppio vetro.

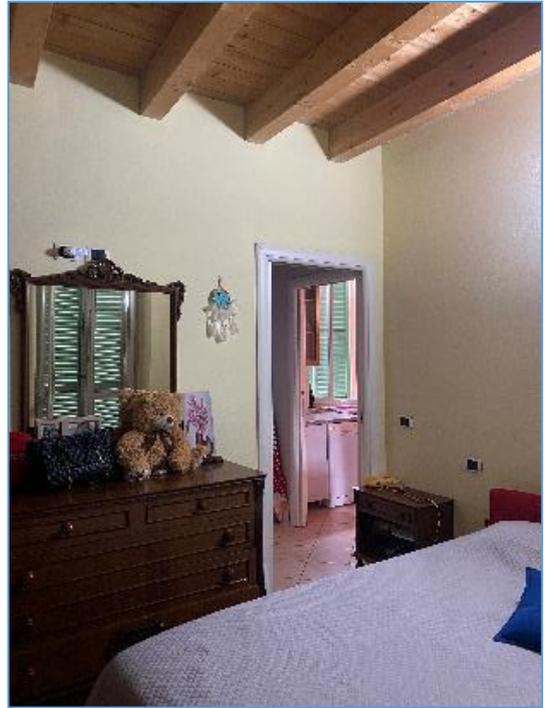
Impianto Elettrico: sottotraccia.

Impianto termico: autonomo con elementi radianti in alluminio.

Impianto di acqua calda sanitaria: autonomo con caldaia a gas.

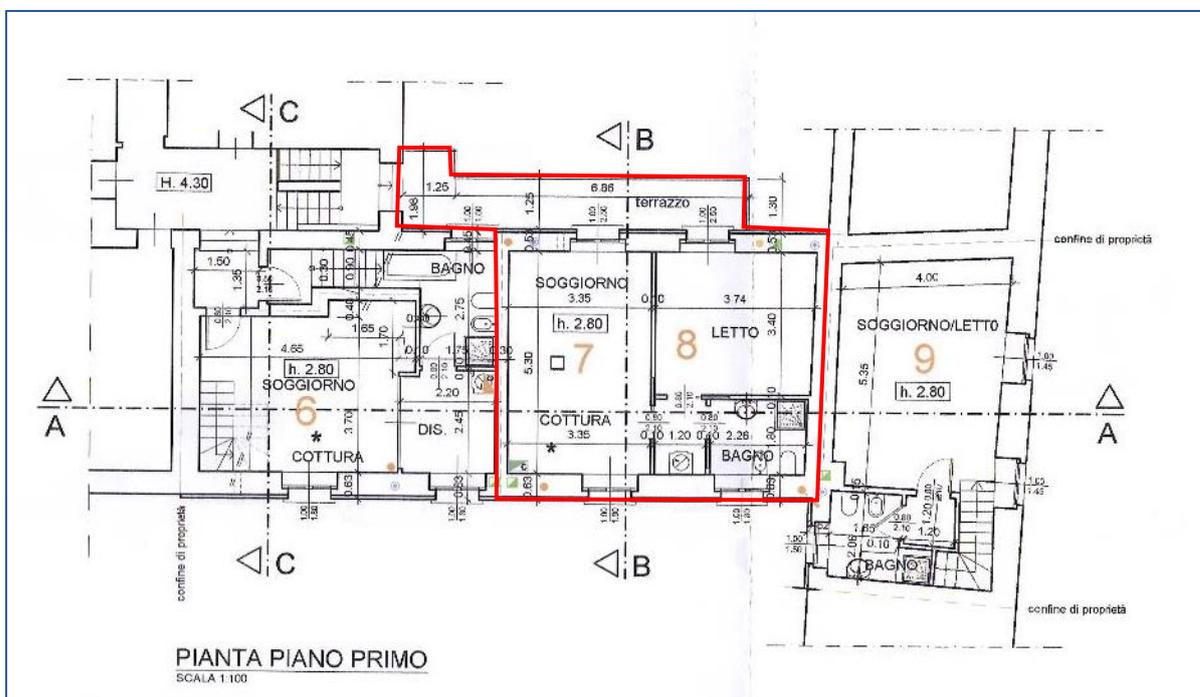
Figura 2 - estratto tavola di progetto DIA del 2009

Lo stato di fatto del bene rilevato in fase di sopralluogo risulta **conforme** rispetto alle tavole di progetto depositate presso l'Ufficio tecnico del Comune di Vaprio D'Adda.
