TRIBUNALE DI MILANO

R.G.E. 554/2022

RELAZIONE DI STIMA IMMOBILIARE

LOTTO 1: BARANZATE, VIA GRADISCA N. 2

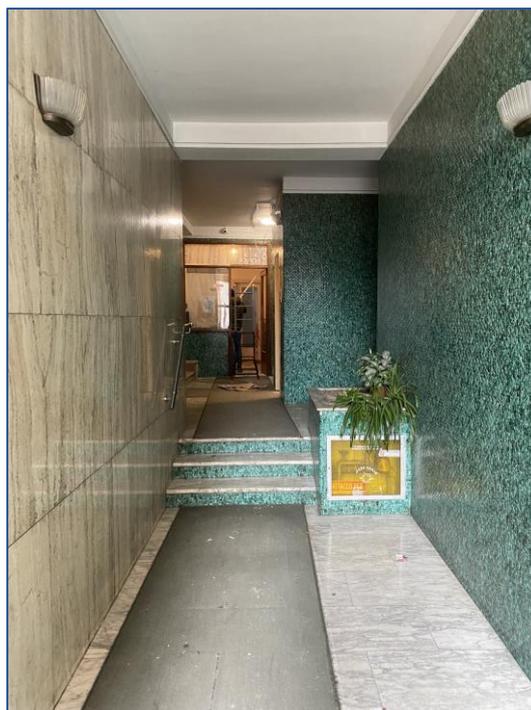
Trattasi di fabbricato residenziale costituito da nove piani fuori terra e due piani interrati con accesso pedonale da cancello in metallo e vetro.

L'edificio si presenta in stato manutentivo normale sia nelle parti esterne che in quelle interne comuni.

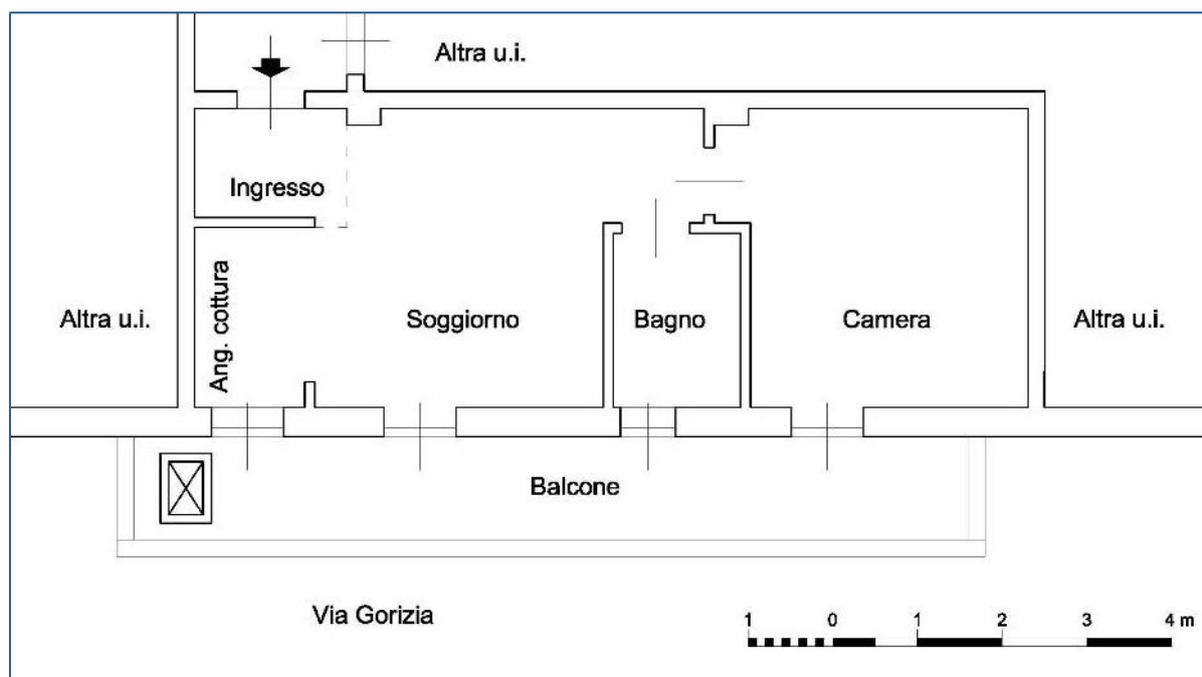
Fig. 1 - Schema planimetrico rilevato

Trattasi di **appartamento** con singolo affaccio (a nord, su via Gorizia), con accesso da spazi interni comuni, posto al piano quinto e composto da ingresso, soggiorno con cucinino, bagno, camera e balcone oltre a vano cantina al piano interrato.

L'appartamento ha un'altezza interna di circa 2,80 m, tranne nella zona ingresso dove risulta di circa 2,20 m.

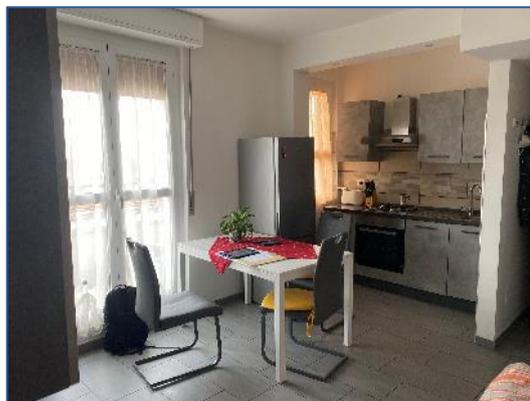
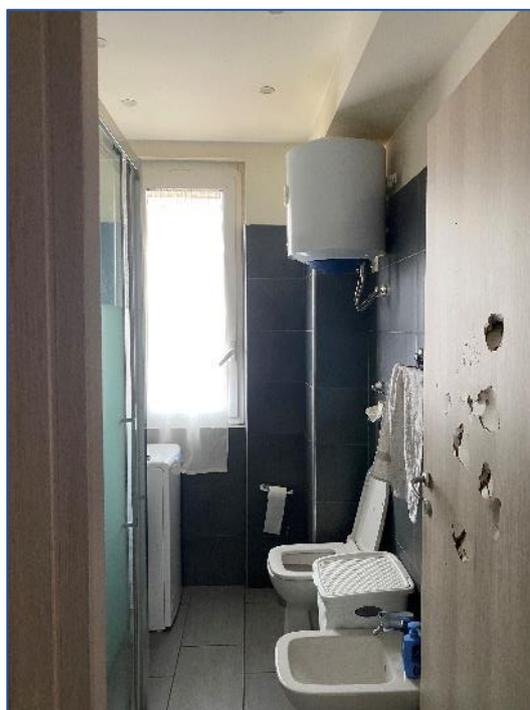
Porte interne: ad anta battente in legno tamburato. Si segnala che le porte sono danneggiate e in pessimo stato manutentivo.

Lo stato di manutenzione generale dell'appartamento è da considerarsi buono. Il perito estimatore evidenzia però che per le porte interne sono gravemente danneggiate.

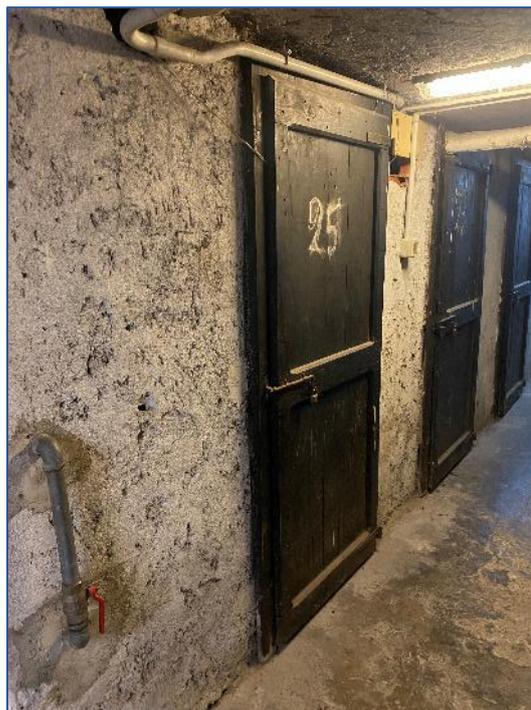
Descrizione delle componenti edilizie interne - Cantina:

Lo stato di manutenzione generale è da considerarsi scarso.

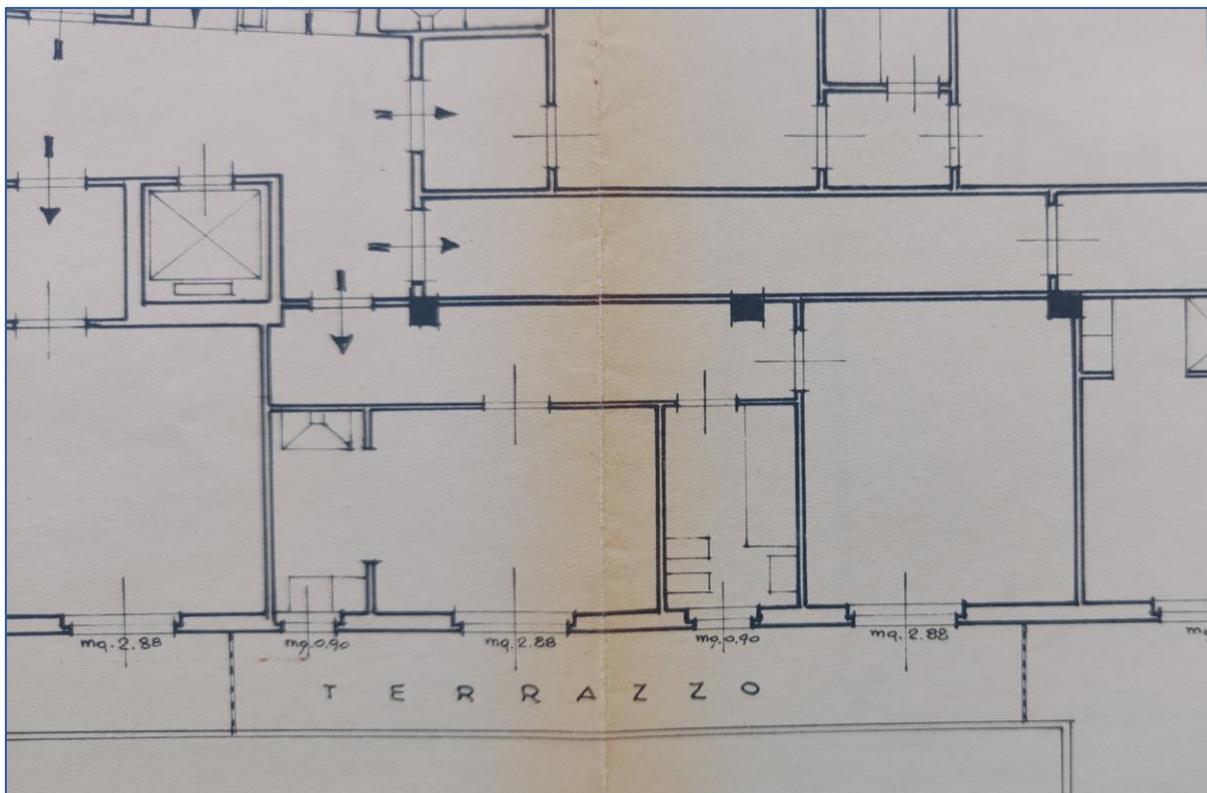
Fig. 2 - Estratto tavola di progetto Licenza Edilizia n. 171/1958

Licenza Edilizia n. 171/1958 - per costruzione di un fabbricato per abitazioni economiche in Gorizia – Bollate sez. Baranzate - rilascio del 03/08/1958

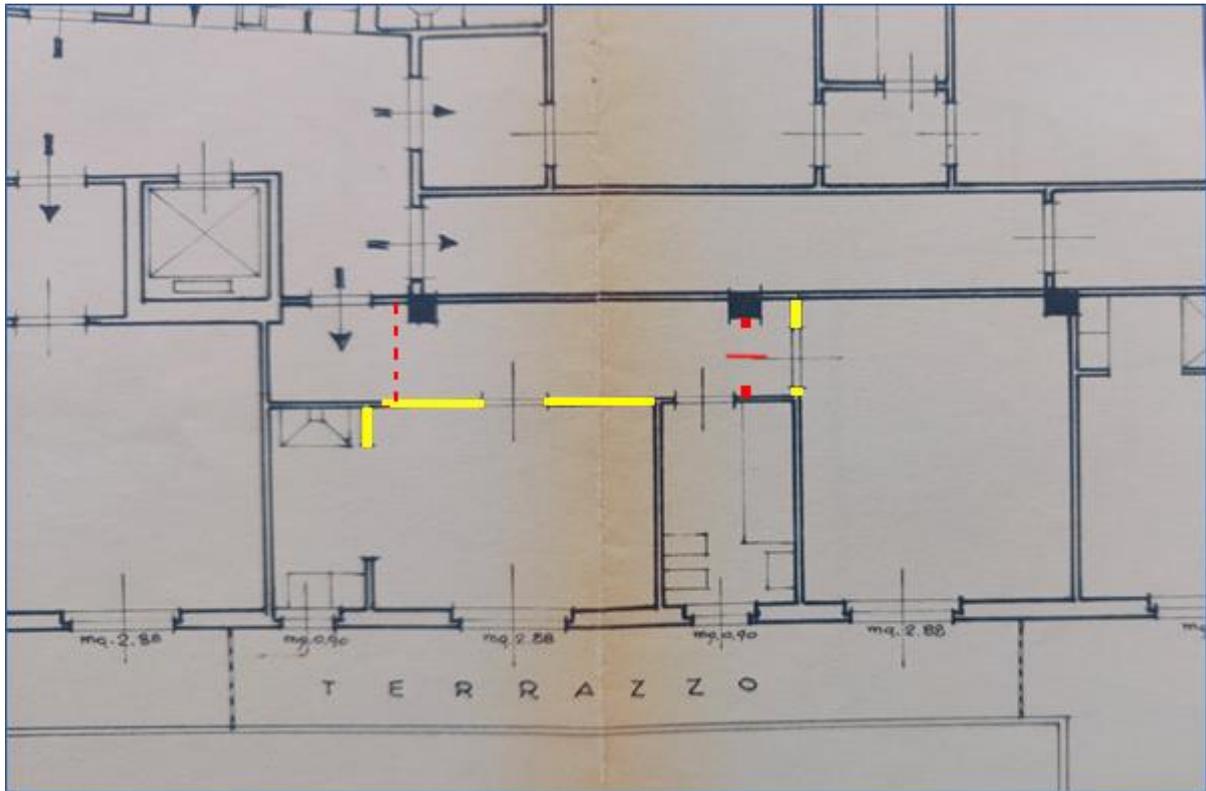
Fig. 3 - Comparazione tra stato rilevato e progetto autorizzato (in giallo le demolizioni e in rosso le costruzioni riscontrate tra stato di fatto e progetto autorizzato)

Lo stato di fatto dell'appartamento rilevato in fase di sopralluogo risulta **non conforme** rispetto alla planimetria catastale ed all'ultimo titolo edilizio depositato presso l'Ufficio Tecnico del Comune di Baranzate per le seguenti motivazioni:

- diversa distribuzione degli spazi interni mediante demolizione dei tramezzi di divisione tra zona ingresso e soggiorno e tra soggiorno e angolo cottura;
- spostamento tramezzo vano porta della camera per aumentarne la superficie a discapito della zona ingresso
- costruzione ripostiglio in quota (con conseguente abbassamento dell'altezza interna) nella zona ingresso.

Inoltre, allo stato attuale non è presente alcun antibagno tra i servizi igienici e gli spazi destinati alla cottura, in contrasto con la normativa vigente.

Ad avviso del perito valutatore, e salvo migliore approfondimento da parte degli interessati e/o dei loro tecnici, sulla base della documentazione allegata, l'immobile appare **non**

conforme ma regolarizzabile mediante realizzazione di vano antibagno e presentazione di Pratica Edilizia in Sanatoria.

- parcella tecnico professionista € 2.000,00;
- sanzione per opere eseguite in assenza di titolo € 1.000,00 (come da normativa vigente);
- opere di ripristino: € 2.000,00.

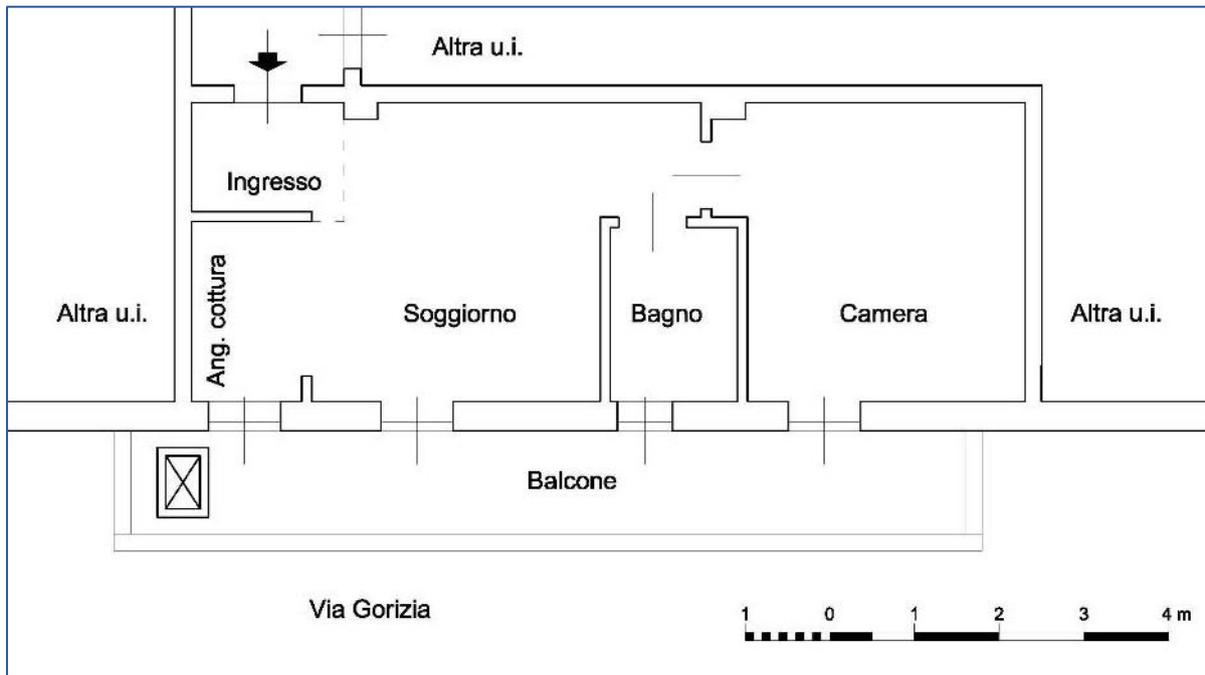
Fig. 5 - Schema planimetrico rilevato

La planimetria catastale risulta **non conforme** rispetto allo stato di fatto rilevato ed alle tavole di progetto depositate presso l'Ufficio Tecnico del Comune di Baranzate per le seguenti motivazioni:

- diversa distribuzione degli spazi interni mediante demolizione dei tramezzi di divisione tra zona ingresso e soggiorno e tra soggiorno e cucina;
- costruzione ripostiglio in quota (con conseguente abbassamento dell'altezza interna) nella zona ingresso;
- non è indicata la canna fumaria presente nel balcone in prossimità della finestra della cucina.

L'immobile risulta **non conforme ma regolarizzabile** mediante presentazione di pratica di aggiornamento catastale DOCFA (previa presentazione di pratica Edilizia in Sanatoria come specificato al punto 7.2).

- parcella tecnico professionista: € 500,00;
- diritti per aggiornamento catastale: € 100,00.

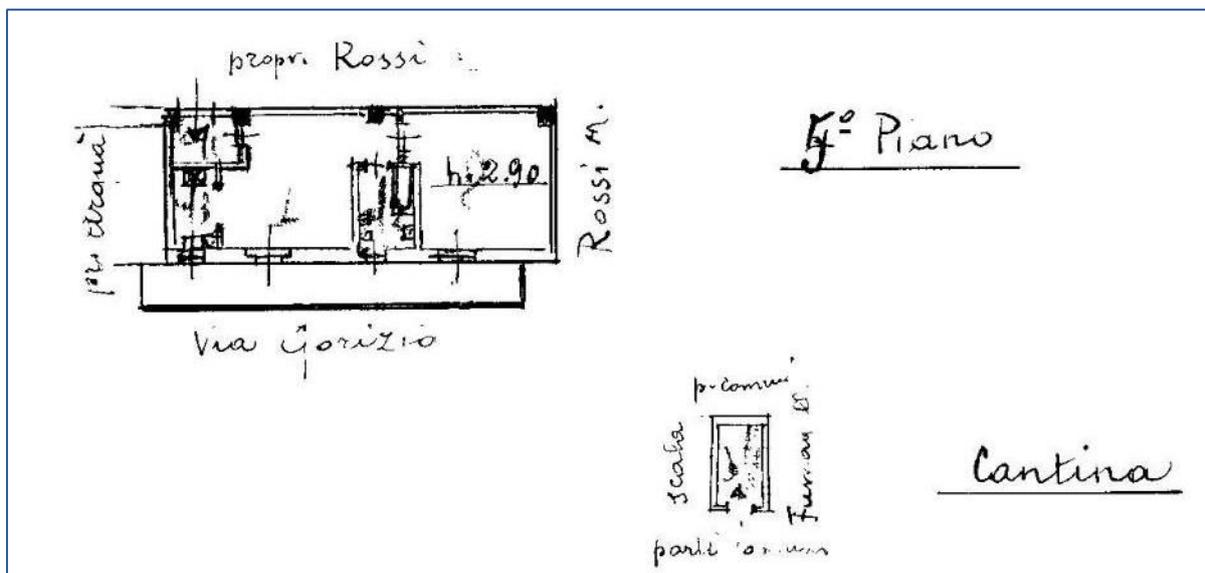
Fig. 6 - Estratto della planimetria catastale

Nota: la sottoscritta evidenzia inoltre che sia l'appartamento che la cantina non sono univocamente individuate nella planimetria catastale in quanto mancano i riferimenti al percorso per raggiungere le unità dagli spazi comuni e non sono indicate le corrette altezze interne dell'appartamento.
