NUOVO CONCORDATO PREVENTIVO Ruolo Generale N. 6\2014

PERIZIA GIURATA DI STIMA
IMMOBILE POSTO IN FIRENZE VIA SUSINI n. 6

Ubicazione: Via SUSINI N. 6 - FIRENZE

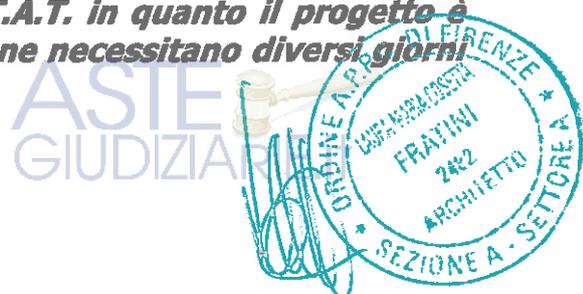
Si accede direttamente dal Giardino e tramite una piccola loggetta ed il Portone principale si ha accesso al piano mediante un ingresso disimpegno, subito a sinistra per chi ha accesso è posto un locale ad uso studio soggiorno (entrambi i vani hanno un'altezza inferiore alla vigente normativa), troviamo poi a destra il bagno, le scale che conducono al P. Primo, un piccolo vano ad uso ripostiglio il vano caldaia ed un locale centrale rispetto al

corridoio disimpegno ad uso rimessa privo di aerazione, a sinistra le scale che conducono al Piano Seminterrato. A lato delle stesse e quindi interno all'abitazione al Piano terra, tra lo studio sopra detto e le scale che conducono al P.S. vi è un terrapieno, probabilmente un grosso masso di galestro che all'epoca della costruzione, risalente al '900 fu lasciato in loco.

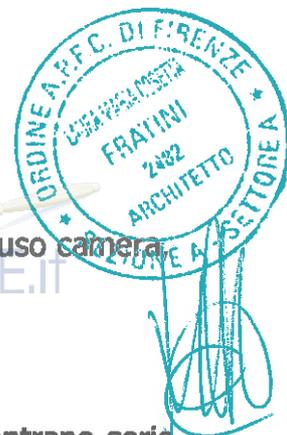
Lo stato di manutenzione dell' Immobile è sicuramente da ripristinare, si riscontrano serie infiltrazioni di salnitro lungo le scale che conducono al Piano Interrato, ed anche al Piano Terra Seminterrato, vi sono evidenti e cospicue infiltrazioni per capillarità sulle pareti, il tutto è evidente anche nel pavimento in cotto che presenta anch'esso evidenti macchie di umidità provenienti dal solaio a terra, non dimentichiamo poi che al centro del

Piano che stiamo analizzando vi è un residuo terrapieno murato esternamente tipo vano chiuso. Le operazioni necessarie ad una corretta manutenzione d'uso sono :

- Esecuzione di un solaio a camera d'aria al Piano Terra\Seminterrato,
- Esecuzione di scannafosso perimetrale esterno su tutti i lati del fabbricato.
- Gli infissi anche se in buono stato non sono conformi agli standard minimi oggi in uso, senza comunque entrare nel merito degli adeguamenti alle vigenti normative, che non riguardano la presente perizia, mancanti di vetri a camera d'aria e privi di guarnizioni in gomma.
- Il tetto non risulta coibentato.
- L'Impianto Elettrico sebbene funzionante non è a norma.
- L'Impianto Idro-Termo-Sanitario sebbene funzionante non è a norma.
- Il giardino necessita di una ristrutturazione complessiva e di una notevole Manutenzione Arborea nel suo complesso.
- Complessivamente tutti le zone destinate ai servizi igienici e le zone della cottura avranno bisogno di una totale ristrutturazione.
