TRIBUNALE DI PALERMO

Consulenza Tecnica d'Ufficio redatta dall'Ing. **Vivirito Salvatore**, nell'Esecuzione Immobiliare (E.I.) iscritta al N. 366/2015 R.G.Es.

CONSULENZA TECNICA D'UFFICIO

A) Fabbricato per civile abitazione, sito nel Comune di Balestrate (Pa), C.da Piano di Tresca snc (in Catasto nel Fg. 9 - Part.IIa 207).

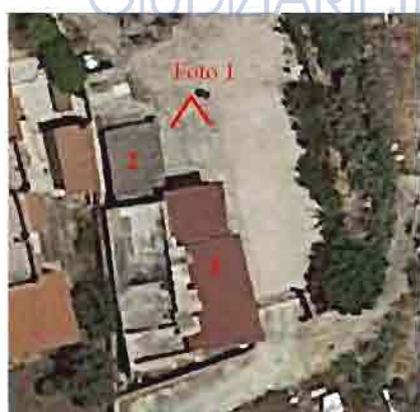
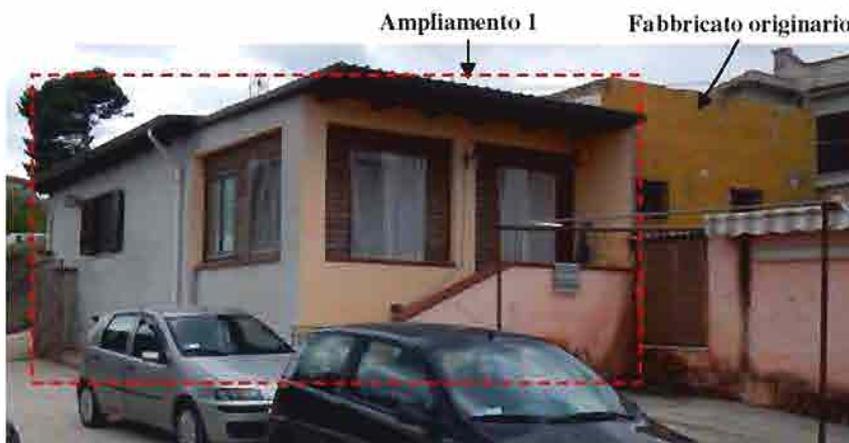
Foto 1

Tale ampliamento I è costituito da una struttura perimetrale in muratura (conci di tufo e/o similari), con copertura-tetto in legno, avente struttura a vista costituita da travi in legno lamellare e soprastante tavolato esternamente rivestito da pannelli di lamiera grecata, per una superficie coperta pari a 73,00 mq (cfr foto 1).

Da quanto sopra ampiamente riportato, sulla scorta degli accertamenti espletati, lo scrivente non può non evidenziare che, per l'ottenimento della Concessione Edilizia in Sanatoria, alla luce dei riscontrati abusi, si dovrà procedere ad una **remissione in pristino dell'originario stato dei luoghi** mediante rimozione delle opere (ampliamenti) realizzati in assenza di regolare titolo autorizzativo.

Lo scrivente C.T.U. ritiene doveroso precisare che, sebbene non si ravvedano particolari elementi di pregiudizio per l'ottenimento della Concessione in Sanatoria (limitatamente alle opere per cui la stessa è stata richiesta e di cui agli elaborati all'uopo depositati presso l'U.T.C. di Balestrate), questa sarà sempre subordinata al parere definitivo degli uffici competenti e sarà emessa solo a pratiche esitate favorevolmente, sulla scorta di tutta la documentazione necessaria, già richiesta (eventualmente da adeguare e/o integrare), nonché del versamento di quanto ancora dovuto (oneri concessori). Infine lo scrivente precisa che procederà alla valutazione del bene immobile pignorato (**part.lla 207**) considerando il valore dello stesso limitatamente alla porzione "sanabile" e pertanto commerciabile, detraendone il costo relativo alla demolizione di tutti gli interventi **non regolari sotto il profilo edilizio-urbanistico** (*riduzione in pristino degli abusi non sanabili*).

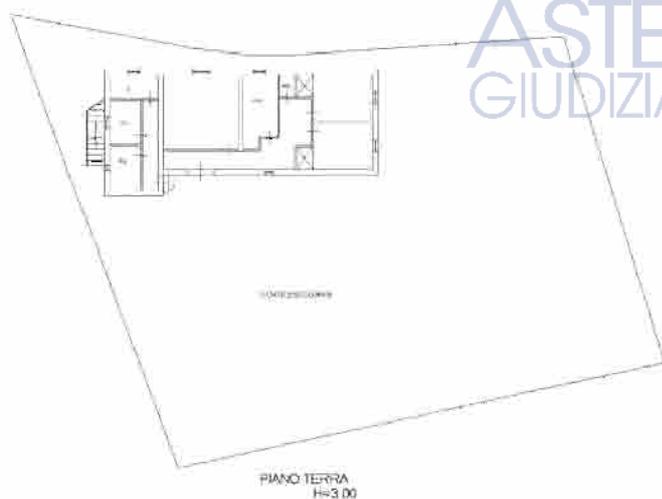
Planimetria Catastale P.T. e 1°P. (stato attuale)

In occasione del sopralluogo espletato in data 23/06/2016 si è potuto accertare che lo stato di fatto in cui si trova l'immobile in questione è **difforme** con le planimetrie catastali acquisite (alla presente allegate) oltre che con gli elaborati grafici del progetto originario e di cui all'istanza di sanatoria (visionata c/o l'U.T.C. di Balestrate). Infatti, come si evince chiaramente dagli elaborati grafici schematicamente appresso riportati, tutta la zona coperta (ampliamento I) posta antistante la corte esterna di pertinenza, rappresenta di fatto un **ampliamento dell'originario corpo di fabbrica** (già oggetto della richiesta di C.E. in sanatoria), realizzato in assenza di regolare titolo autorizzativo e pertanto a parere dello scrivente **non sanabile**.

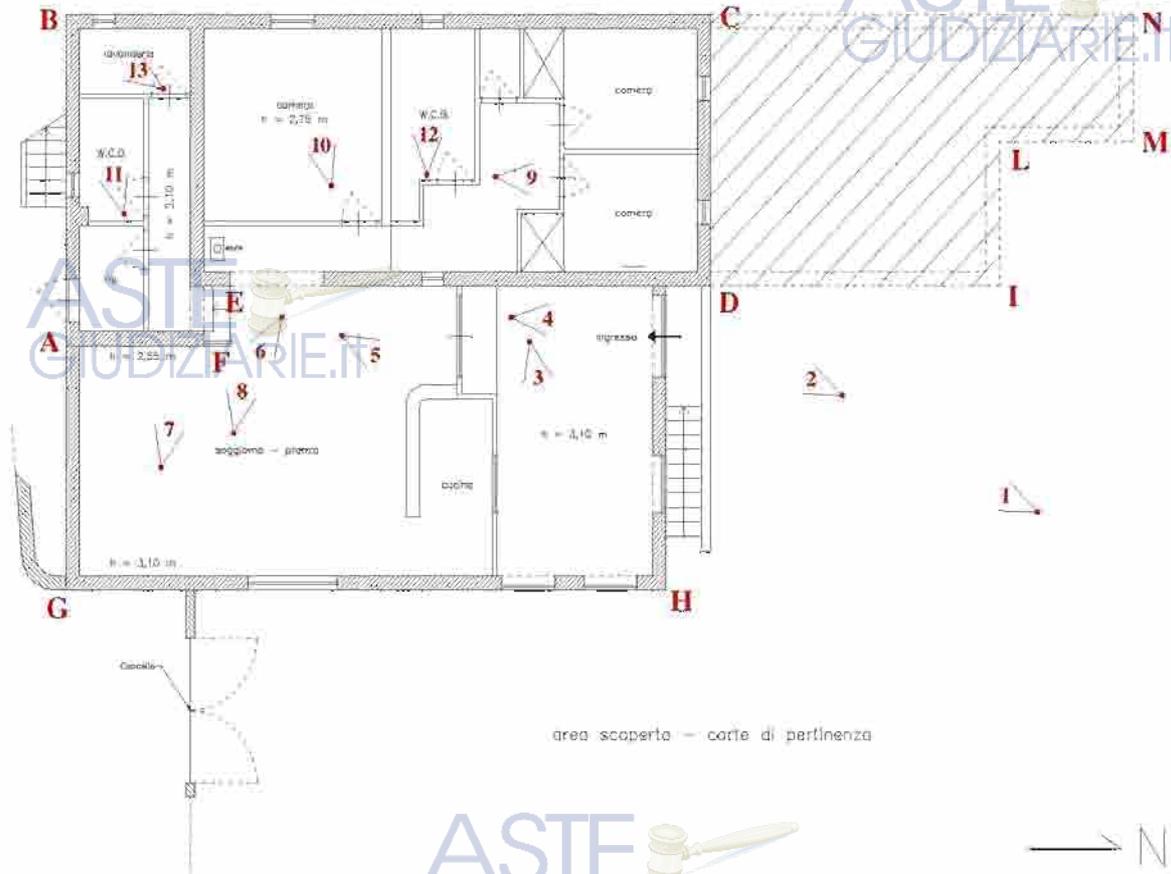
Tav. I: Pianta Piano Terra

Piano terra: con accesso da una rampa di scale posta sul lato Nord del fabbricato (foto 2), è costituito internamente da un grande ambiente di forma rettangolare suddiviso in una stanza d'ingresso (foto 3-4), un

ampio soggiorno-living con all'interno ricavata la zona cucina (foto 5-6-7), da dove si accede al corpo di fabbrica (originario) di fatto destinato a zona notte e suddiviso in tre camere da letto, due servizi igienici (uno con bagno ed uno con doccia), oltre a due ripostigli ed un ambiente adibito a lavanderia (foto 13).

In conclusione lo scrivente non può non evidenziare ancora una volta che, tutta la zona giorno (graficamente individuata nella Tav. 1 con le lettere A-F-E-D-H-G) costituisce un ampliamento dell'originario corpo di fabbrica, che unitamente al manufatto di antico impianto sopra descritto (D-I-L-M-N-C), risulta **non regolare sotto il profilo edilizio - urbanistico**. Pertanto, trattandosi di interventi realizzati in assenza di qualsiasi titolo autorizzativo e/o in difformità a quanto richiesto con l'istanza di Concessione Edilizia in Sanatoria (sopra menzionata), ai fini della presente si procederà alla valutazione della sola superficie "commerciabile" (di cui alla Tab. 1 sopra riportata), considerando in detrazione gli interventi di demolizione necessari ed occorrenti (*riduzione in pristino degli abusi non sanabili*).

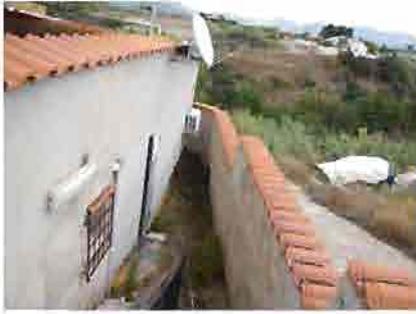
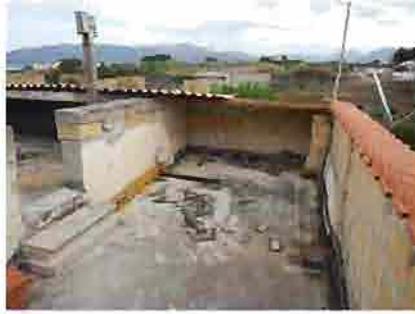
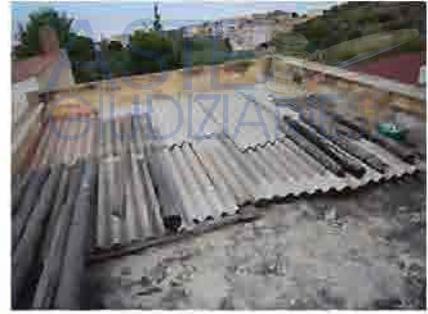
Primo piano (lastrico solare): con accesso da una scala esterna in muratura posta sul prospetto lato Sud, allo stato attuale si presenta in pessime condizioni di conservazione e manutenzione, in tutto e per tutto allo stato grezzo e privo di qualsiasi finitura, con i cordoli perimetrali costituiti da blocchi squadrati di tufo in massima parte a vista aventi altezza pari a 100 cm. La superficie di calpestio (estradosso solaio) è rivestita con guaina bituminosa in pessimo stato, in più punti deteriorata-distaccata, con evidenti segni di regressi interventi di manutenzione e/o ripresa (foto 14-15-16).

Al fine di evitare infiltrazioni di acque meteoriche all'interno degli ambienti sottostanti, direttamente sul piano di calpestio trovasi posizionati alcuni pannelli ondulati, tenuti "alla buona" con dei blocchi di tufo e/o

travi di legno. Trattasi prevalentemente di pannelli di eternit che pertanto dovranno essere rimossi e smaltiti nel rispetto della normativa vigente.

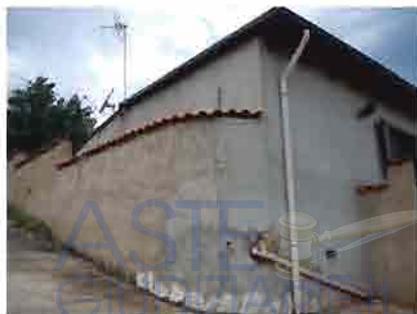
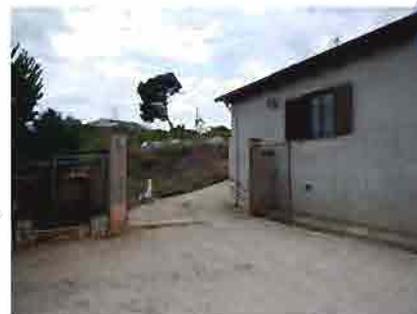
Il fabbricato pignorato de quo sopra descritto sorge su una particella di terreno avente un'estensione catastale di are 5.49 (pari a 549 mq). Trattasi di un'area per lo più pianeggiante, delimitata perimetralmente in parte da muri di cinta (in prossimità del fabbricato) ed in parte da rete metallica. E' costituita da un ampio spiazzo antistante il fabbricato, destinato ad area di parcheggio e/o di manovra, con ivi ubicato il cancello di ingresso, costituito da una struttura di ferro alla buona, sorretta da due pilastri in muratura (foto 17-18).

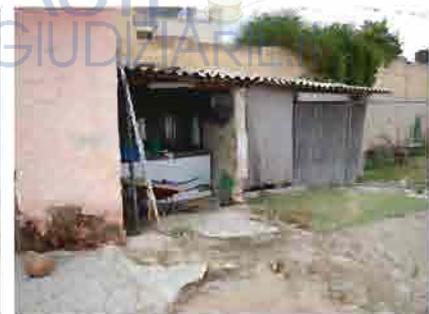
Foto 19

Infine si precisa che adiacente il fabbricato de quo, nella zona più a Nord, trovasi un manufatto di antico impianto (foto 19) che di fatto costituisce un corpo di fabbrica secondario (D-I-L-M-N-C), costituito da una struttura portante in muratura (conci di tufo o similari), con copertura alla buona, costituita da pannelli di eternit sorretti da una struttura di legno a vista (foto 20). Trattasi di un modesto corpo di fabbrica in tutto e per tutto allo stato grezzo, privo di qualsiasi finitura, sia internamente che esternamente, con ivi collocato un servizio igienico (alla buona) ed una zona giorno parzialmente arredata.

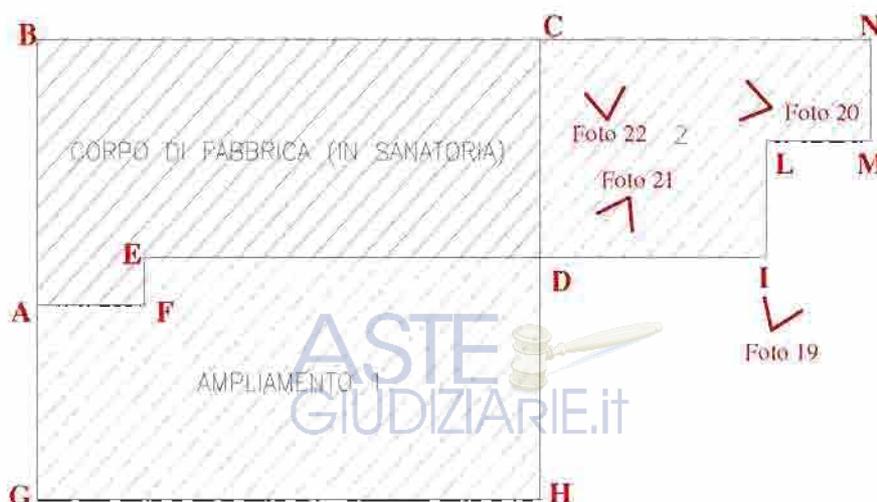
Tav. 3: Ingrandimento planimetria catastale (Pianta Piano Terra)

In seguito a quanto sopra ampiamente riportato lo scrivente precisa ancora una volta che, l'immobile pignorato de quo allo stato attuale si presenta con una suddivisione interna conforme con quanto indicato nella planimetria catastale aggiornata limitatamente al perimetro A-B-C-D-E-F (come facilmente riscontrabile dal confronto delle Tav. 1 e 3).
