**CERAMICA LE PIOPPE**  
**in liquidazione**

***AGGIORNAMENTO***  
**RELAZIONE TECNICO ESTIMATIVA**  
**CAPANNONE INDUSTRIALE CERAMICA "LE PIOPPE"**  
**REDATTA IL 18/12/2009**

Reggio Emilia 06 Luglio 2017

**A1- Fabbricato ad uso stabilimento industriale sito in Roteglia di Castellarano (RE) Via Radici in Monte 21**

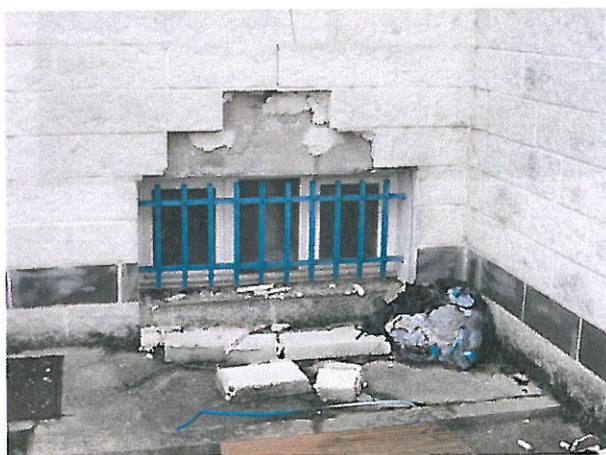
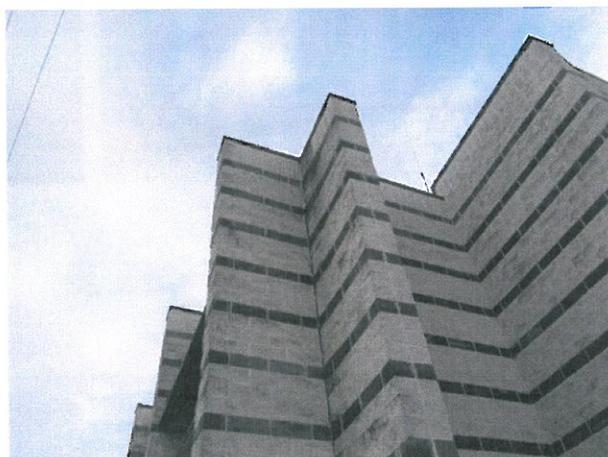
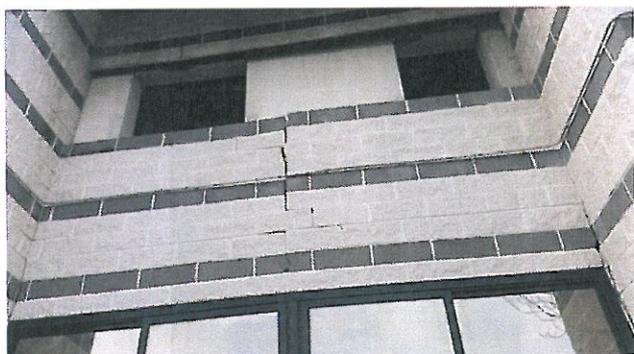
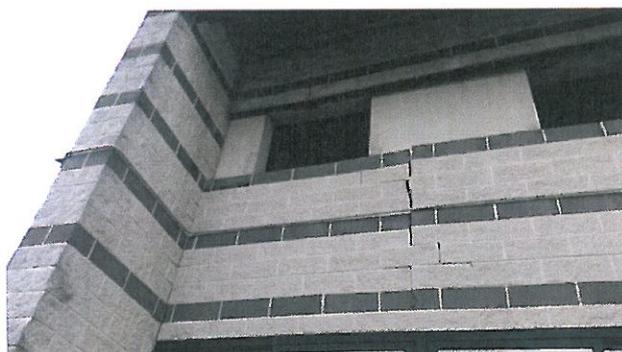
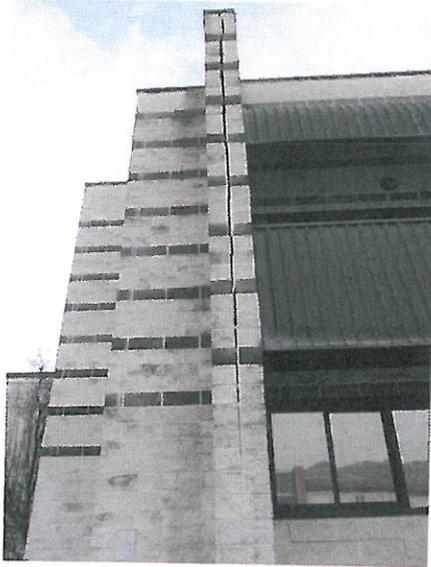
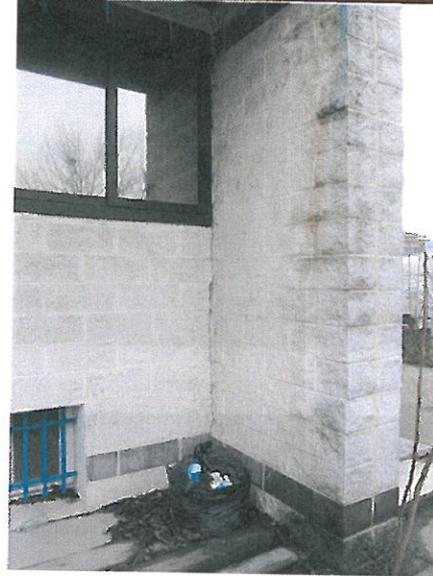
**degrado rivestimento palazzina uffici**

- esternamente il rivestimento delle facciate eseguito in blocchi splittati di cemento di cm 50x19x7 presenta su tutte le facciate notevoli distacchi dalla muratura, con crepe verticali anche di 5/8 cm., con rischio di crollo. Ai fini della sicurezza la zona è stata attualmente recintata.

Sono state rilevate fessurazioni e cedimenti strutturali nella muratura che hanno interessato anche il rivestimento delle facciate.

Si propone la demolizione di tutto il rivestimento e successivo ripristino con altri materiali più leggeri e/o isolanti per migliorare le prestazioni energetiche.

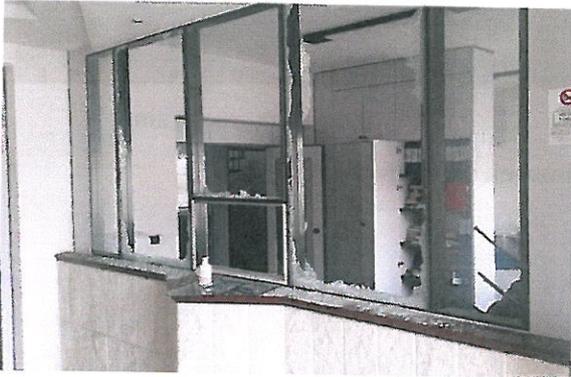
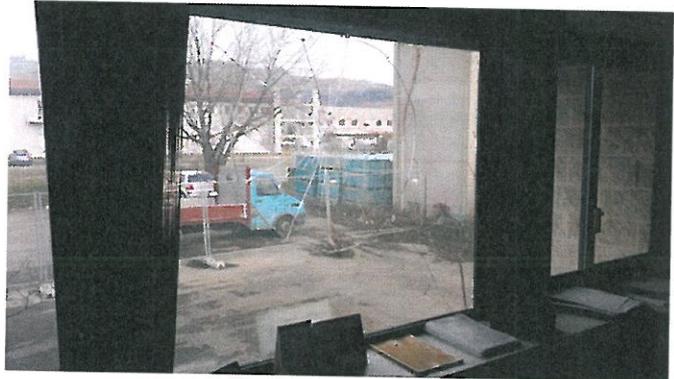
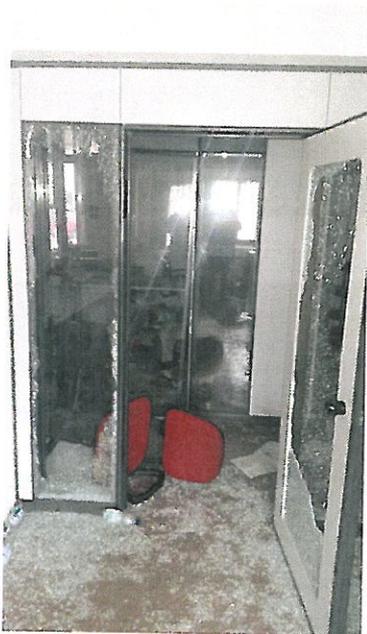
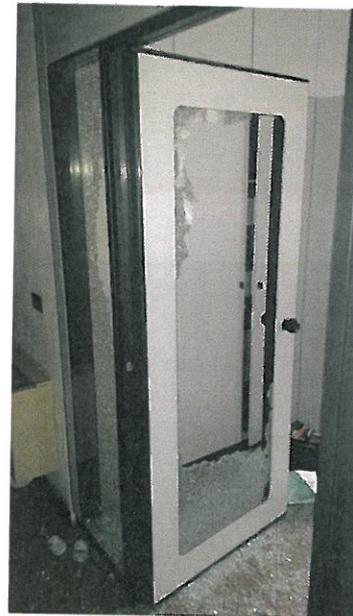
**degrado interno uffici**

- internamente sono stati rilevati danneggiamenti in modo particolare alle vetrate delle finestre, alle pareti e porte a vetri del piano primo, a pannelli delle porte in laminato e alle ante delle pareti attrezzate.

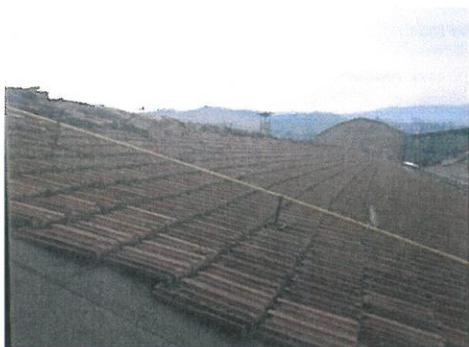
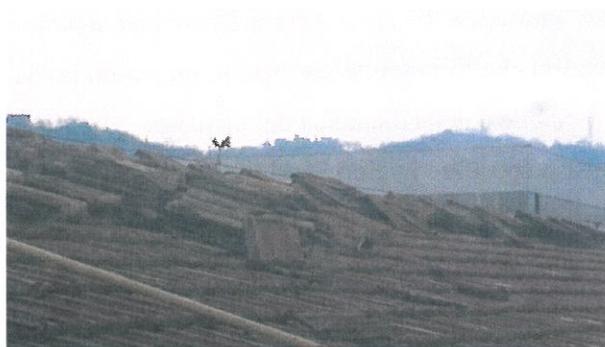
**stato manto copertura**

- nella copertura è stata rilevata un'ampia rottura delle lastre di copertura di 4/5 mq., oltre a modeste crepe dovute a probabili spostamenti o piccole rotture delle lastre di copertura,

- spostamento delle tegole in laterizio del manto di copertura,
- diverse rotture nelle pannellature verticali in ondolux dei shed,
- spostamento di pannelli di tamponamento lato est zona ex reparto presse,
- finestre laterali presentano diverse rotture dei vetri e delle alette frangisole esterne.
