# TRIBUNALE DI ROMA

Perizia dell'Esperto ex art. 568 c.p.c. Geom. Marco D'Alesio, nell'Esecuzione Immobiliare 48243/1983 del R.G.E. Giudice dell'Esecuzione dott.ssa Flora Mazzaro.

***Elaborato Peritale - Proc.ra Esecutiva n. 48243/1983 - Credito Fondiario Spa/Residenziale Pieno Sole Srl***

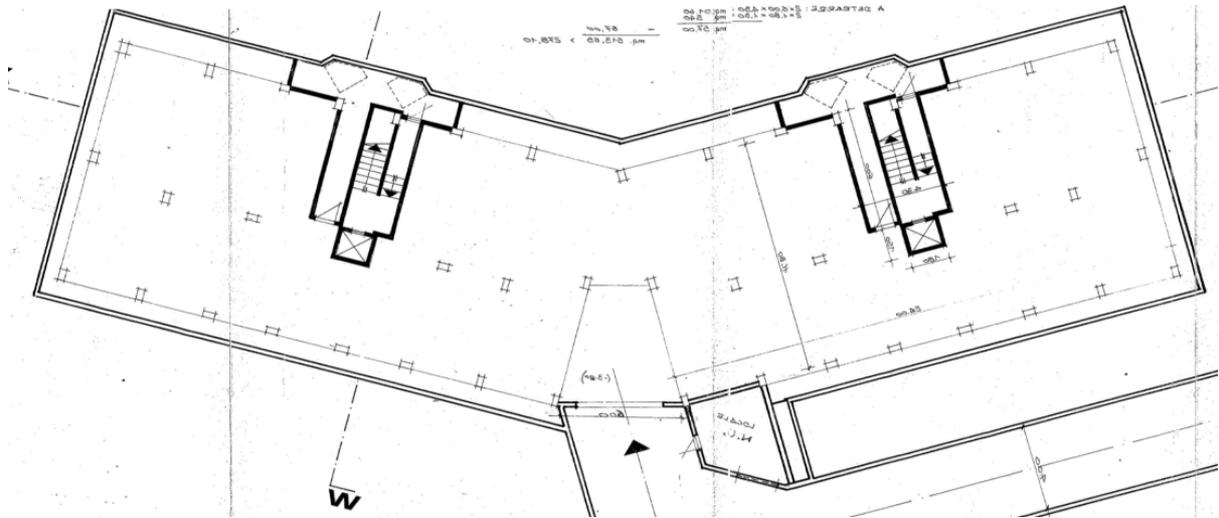
Per l'edificio n. 9, dal raffronto tra la situazione di progetto e lo stato dei luoghi, al piano dell'autorimessa sono emerse le seguenti difformità che sono state valutate non considerando la posizione della rampa e quella del locale "nettezza urbana"; infatti l'edificio n. 9 è simile all'edificio n. 4 che ha però la rampa che accede dal lato opposto rispetto all'autorimessa dell'edificio n. 9: pertanto la posizione della rampa e del locale "nettezza urbana" indicata nel progetto è quella dell'edificio n. 4 e non quella del n. 9, che ha detta rampa e detto locale per la "nettezza urbana" posizionati in modo speculare. Ciò premesso le difformità riscontrate consistono sostanzialmente in una diversa posizione degli spazi che consentono il collegamento tra l'autorimessa ed i vani scala. Il corridoio risulta attualmente realizzato in un spazio creato tra la parete controterra ed i pilastri presenti nell'autorimessa mentre nel progetto erano previsti in aderenza ai vani scala. Inoltre risulta destinato ad autorimessa anche lo spazio compreso tra la rampa e l'originaria autorimessa, che nel progetto approvato era previsto come terrapieno mentre con tutta probabilità, già in fase di costruzione, anziché provvedere al rinterro fu deciso di ampliare l'autorimessa. Per quanto sopra esposto lo spazio compreso tra la rampa e l'autorimessa è in posizione speculare rispetto a quella graficizzata nell'elaborato di progetto. Dal confronto tra il progetto approvato e lo stato dei luoghi risulta anche una differente dimensione degli originari spazi di accesso al vano scala condominiale, poi denunciati in Catasto come ripostigli "A" e "B".

Stralcio dal progetto approvato (non in scala)

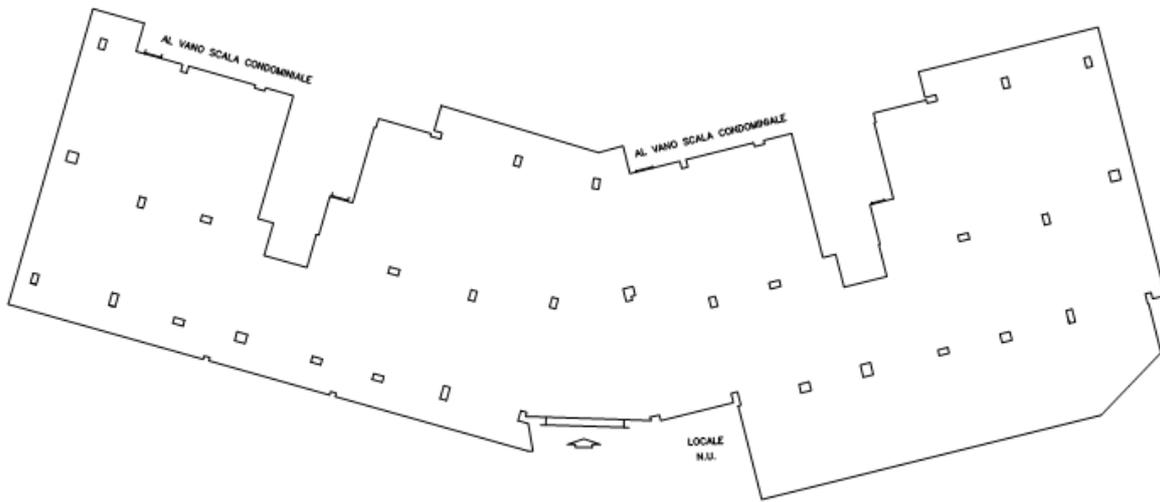
Restituzione grafica del rilievo effettuato (non in scala)

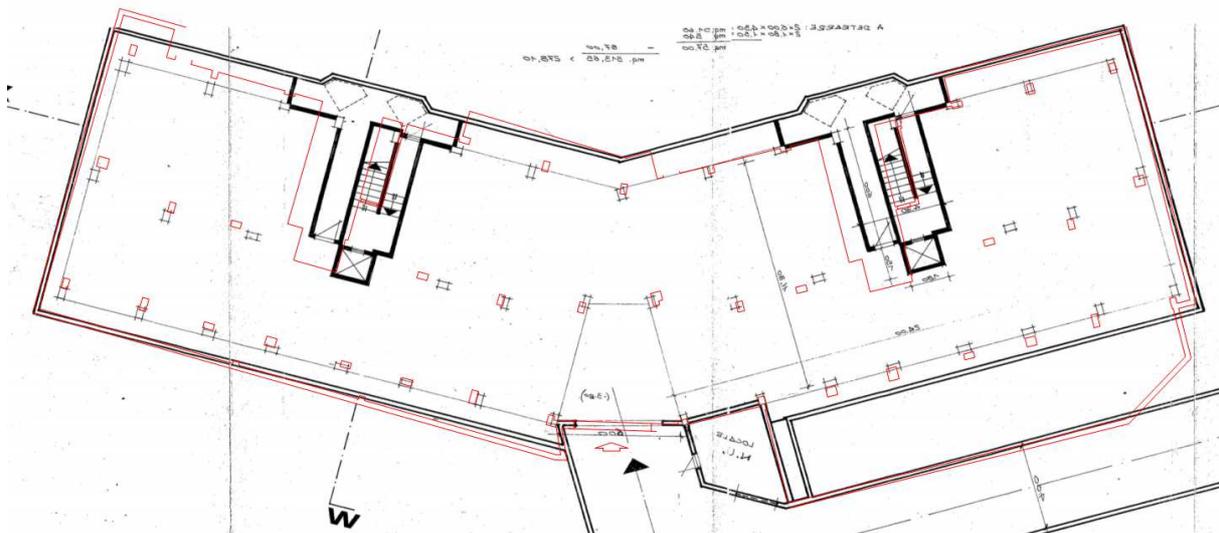
Sovrapposizione dello stato dei luoghi (in rosso) all'ultima variante al progetto approvato (in nero).

Le difformità tra lo stato dei luoghi ed il progetto approvato sono evidenziate nella sovrapposizione sopra riportata, in cui l'elaborato di progetto è stato "ribaltato" per facilitare l'individuazione delle difformità; lievi differenze devono essere imputabili alla conformazione dell'autorimessa e quindi alla difficoltà di effettuare i rilievi. Con particolare riferimento all'unità immobiliare oggetto della presente relazione, e quindi al posto auto n. 11, si evidenzia che il progetto non prevedeva la suddivisione in posti auto ma un'unica autorimessa.

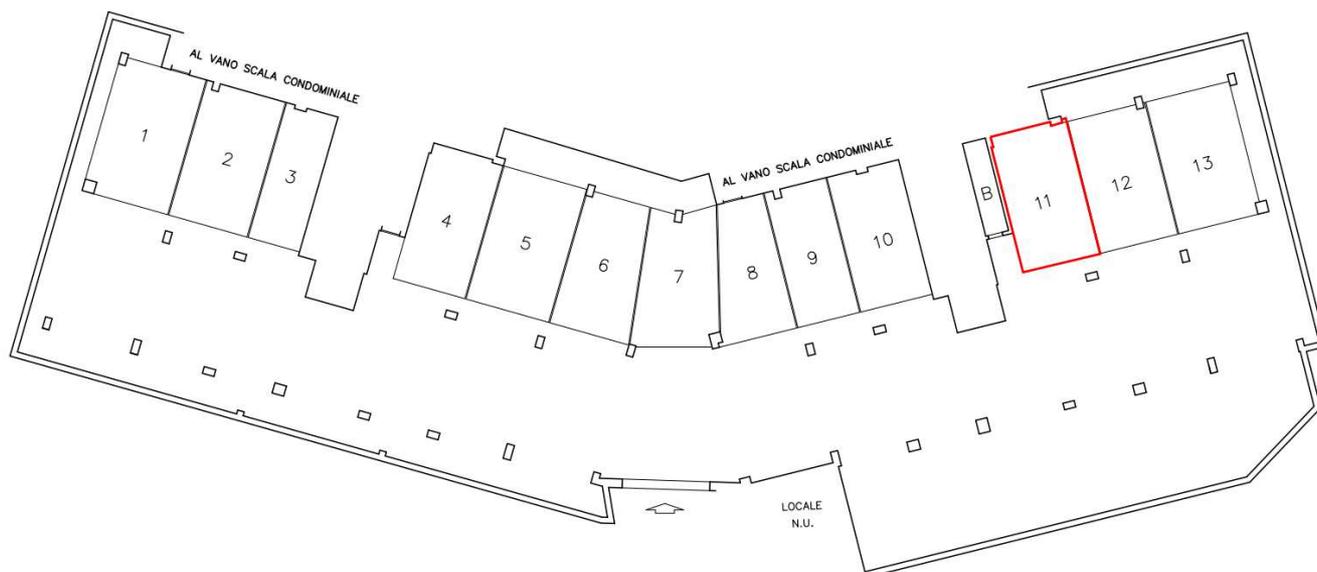
#### Ricostruzione su base catastale dei posti auto così come denunciati nel 1977

Il posto auto n. 11 è posizionato nello spazio che risulta tra il locale identificato con la lettera "B", nel progetto di variante previsto come spazio di accesso al vano scala, ed il posto auto identificato con il n. 12 nella ricostruzione effettuata e già alienato alla Fintermica Spa, prima della trascrizione del pignoramento, unitamente a maggior consistenza, con atto a rogito del notaio Claudio Cerini di Roma stipulato in data 10 luglio 1981, rep. 19729, raccolta 4430, trascritto presso la Conservatoria dei Registri Immobiliari di Roma 1 in data 21 luglio 1981 al n. 41741 di formalità.

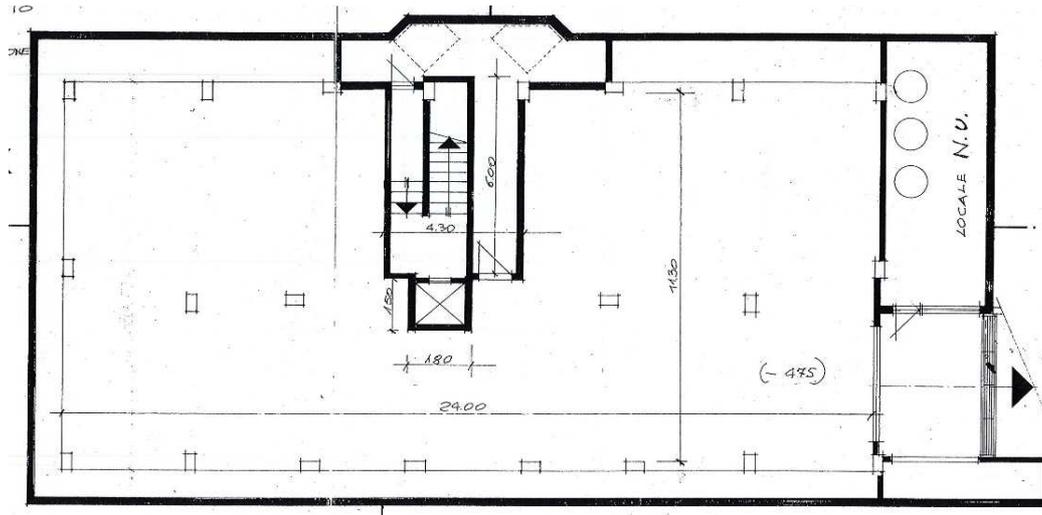
Anche per l'edificio 10 la difformità riscontrata consiste, in egual modo, in una diversa conformazione dello spazio di accesso al vano scala che anche in questo caso era previsto a fianco dello stesso vano scala mentre nella realtà è stato realizzato in un corridoio ricavato tra i pilastri di bordo dell'autorimessa e la parete controterra.

Stralcio dalla variante al progetto approvato (non in scala)

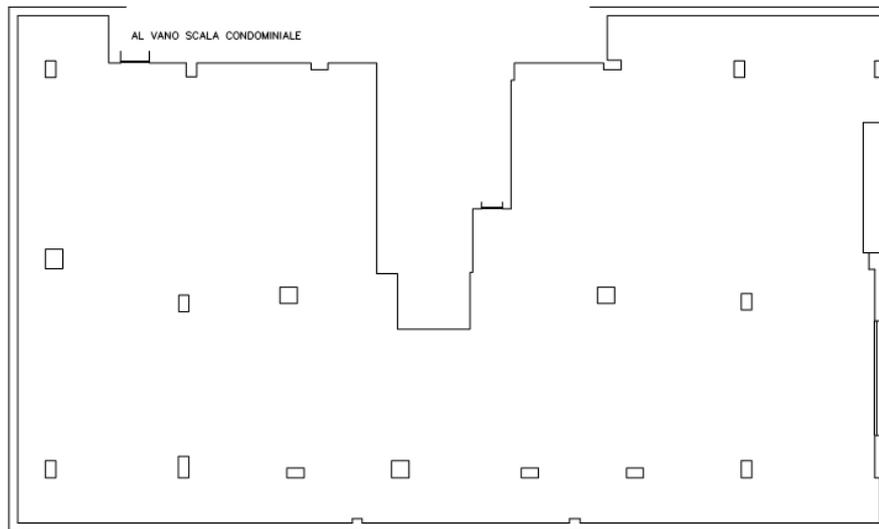
Restituzione grafica del rilievo effettuato (non in scala)

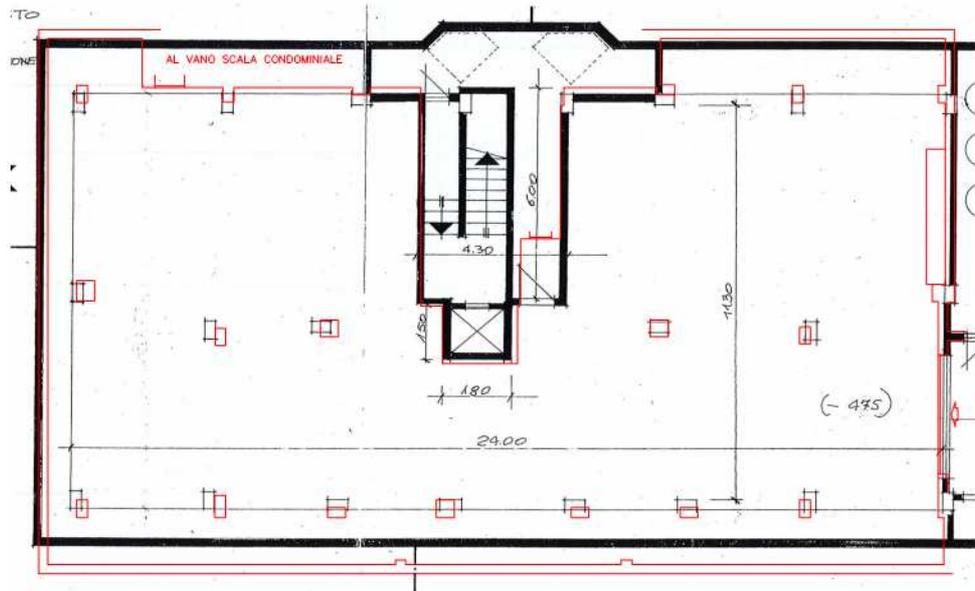
Anche in questo caso la sovrapposizione tra lo stato di progetto ed il rilievo effettuato rendono di più facile individuazione le difformità che sono di lievi entità ed in alcuni casi riconducibili a del graficismo. Si rileva un ampliamento dello spazio di manovra mentre con riferimento alle unità immobiliari oggetto della presente relazione, e quindi ai posti auto n. 5 e n. 6, si evidenzia che il progetto non prevedeva la suddivisione in posti auto ma un'unica autorimessa. La sovrapposizione tra il rilievo effettuato e la planimetria dell'autorimessa riportata nel progetto di variante approvato è di seguito riportata.

Sovrapposizione dello stato dei luoghi, in rosso, all'ultima variante al progetto approvato (non in scala)

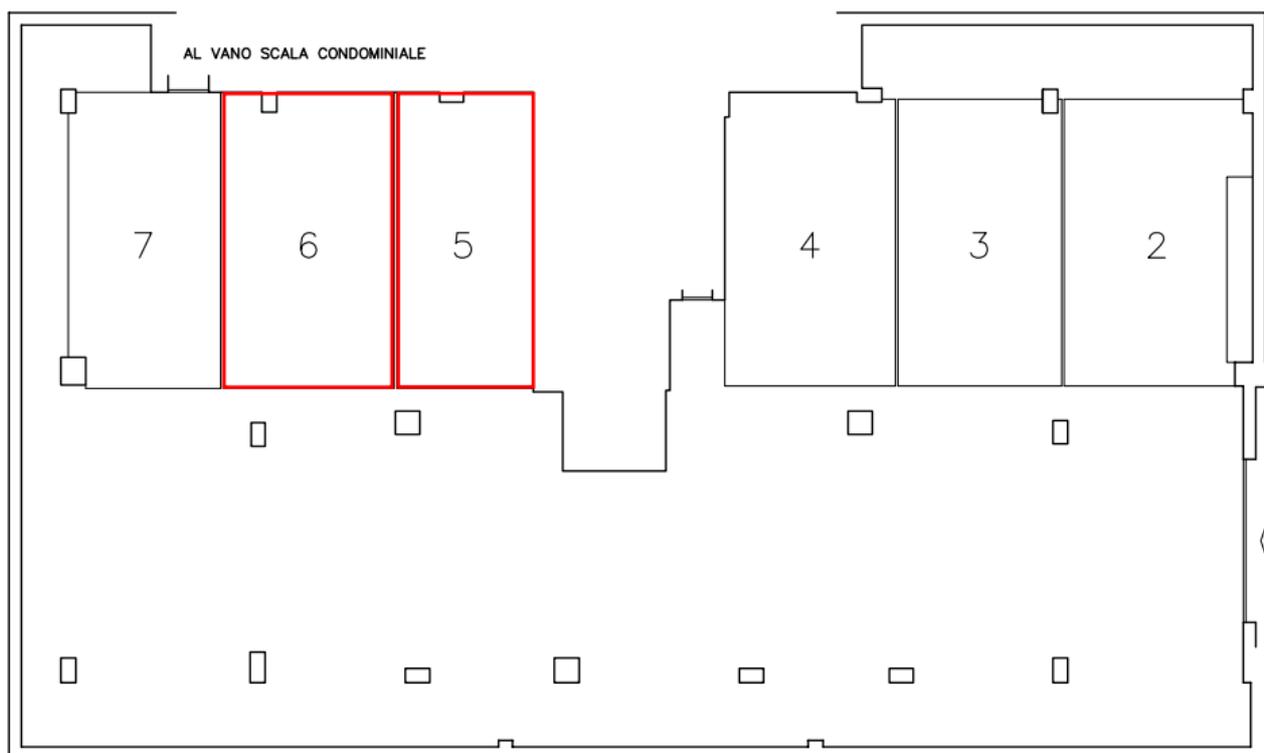
Il posto auto n. 5 è ubicato tra il vano scala ed il posto auto identificato con il n. 6 mentre quest'ultimo è ricompreso tra il posto auto n. 5 ed il posto auto n. 7, quest'ultimo già alienato nell'ambito del procedimento fallimentare che ha interessato la Residenziale Pieno Sole Srl e di cui si è detto in precedenza; l'unità immobiliare identificata con il n. 7 è stata trasferita alla sig.ra Giuseppina De Rosa, con il Decreto di Trasferimento rep. 271/09 del Tribunale di Roma – Sezione Fallimentare. Nel citato Decreto l'unità immobiliare è così descritta: “... omissis ... **immobile sito in Roma a via Roberto Lepetit n. 224 (Pal. n. 10) piano interrato: Posto auto n. 7** di mq. 28 ca. nello stato di fatto e di diritto in cui si trova e si possiede da parte del fallimento, e secondo le risultanze catastali. Il posto auto n. 7 confina con spazio manovra, posto auto n. 6, mura condominiali, ed è gravato da servitù di passaggio a favore del Condominio della Pal. 10. L'unità immobiliare è censita nel N.C.E.U. di Roma al fg. 648 numero 72 sub. 19 st. 1 della partita 320172, ZC 5 – CAT. C/6 – Cl. 8. ... omissis ... “. La servitù di passaggio a cui si fa riferimento è quella che consente di raggiungere il vano scala condominiale dallo spazio dell'autorimessa.

### Planimetria indicante la posizione delle unità immobiliari in argomento

Eventuali difformità dal progetto approvato, relative alle porzioni oggetto della presente relazione potranno essere oggetto di istanza di sanatoria edilizia da presentare ai sensi e con le modalità previste dall'art. 40 della Legge 28 febbraio 1985, n. 47 essendo la Procedura Esecutiva del 1983 e quindi i motivi del credito per cui si procede anteriori all'entrata in vigore della citata legge e le opere realizzate prima del 31 ottobre 1983. Per tali aspetti meglio si dirà nel paragrafo "Oneri per la regolarizzazione edilizia".

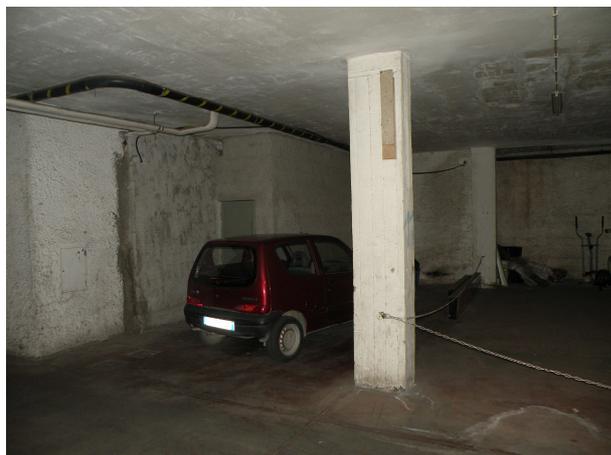
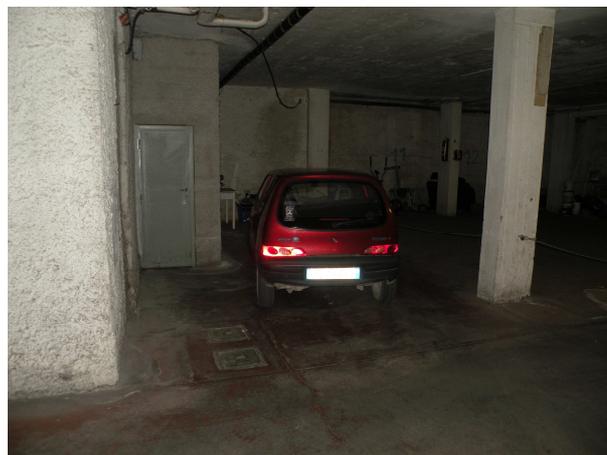
Il posto auto ha la pavimentazione costituita da mattonelle in gres di piccolo formato mentre le pareti che lo delimitano su alcuni lati sono rifinite con intonaco tinteggiato. Lo spazio comune che consente l'accesso al posto auto presenta la medesima pavimentazione dell'unità immobiliare e l'ingresso, posto alla fine della rampa carrabile, è protetto da una serranda avvolgibile dotata di automatismo.

Il posto auto

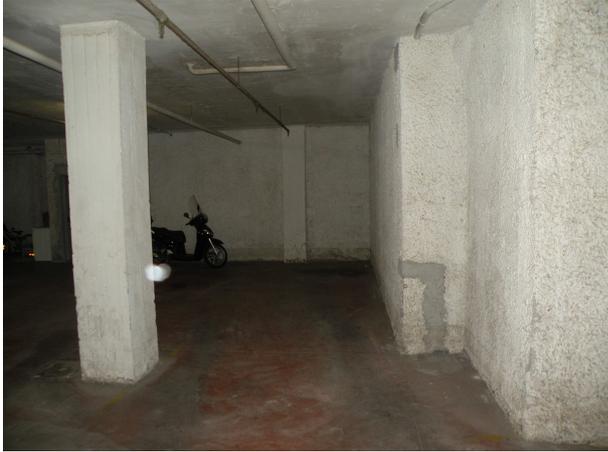
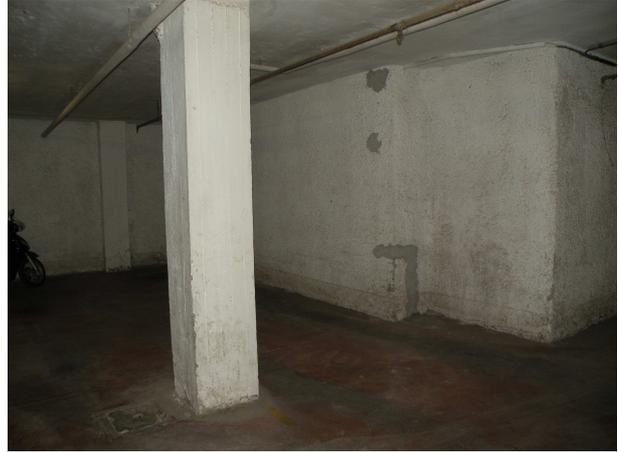
Come accennato in precedenza per molti dei posti auto non è più rintracciabile la suddivisione a terra praticata con vernice colorata. La consistenza sopra riporta è indicativa e tiene conto della ricostruzione su base catastale. Il posto auto ha la pavimentazione costituita da mattonelle in gres di piccolo formato mentre le pareti che lo delimitano su alcuni lati sono rifinite con intonaco tinteggiato. Lo spazio comune che consente l'accesso al posto auto presenta la medesima pavimentazione dell'unità immobiliare e l'ingresso, posto alla fine della rampa carrabile, è protetto da una serranda avvolgibile dotata di automatismo.

Il posto auto

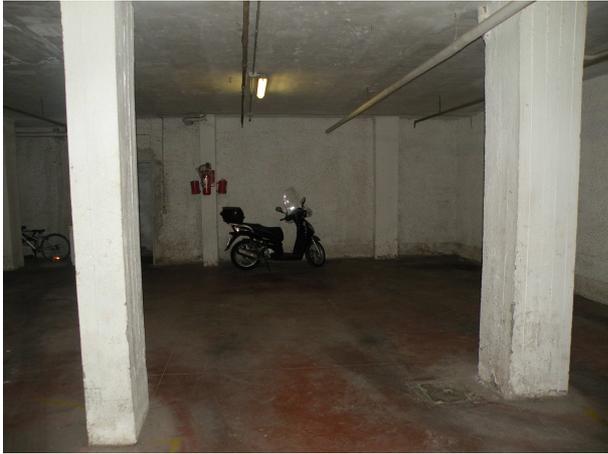
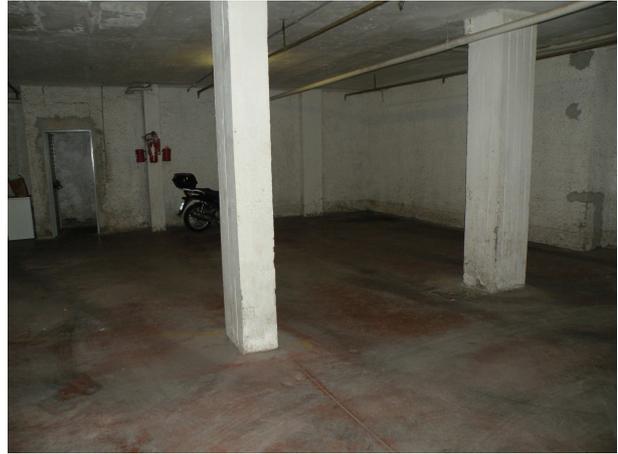
Il posto auto ha la pavimentazione costituita da mattonelle in gres di piccolo formato mentre la parete che lo delimita verso il passaggio condominiale è rifinita con intonaco tinteggiato. Lo spazio comune che consente l'accesso al posto auto presenta la medesima pavimentazione dell'unità immobiliare e l'ingresso, posto alla fine della rampa carrabile, è protetto da una serranda avvolgibile dotata di automatismo. Non risulta facile la manovra di accesso al posto auto visto il ristretto spazio libero che rimane tra due pilastri ubicati nello spazio di manovra.

Il posto auto
