Tribunale di Milano

RAPPORTO DI VALUTAZIONE **Lotto Uno** **Via Benvenuto Cellini n. 21, Milano (MI)**

Bene in **Milano (MI)**
Via Benvenuto Cellini n. 21
LOTTO UNO

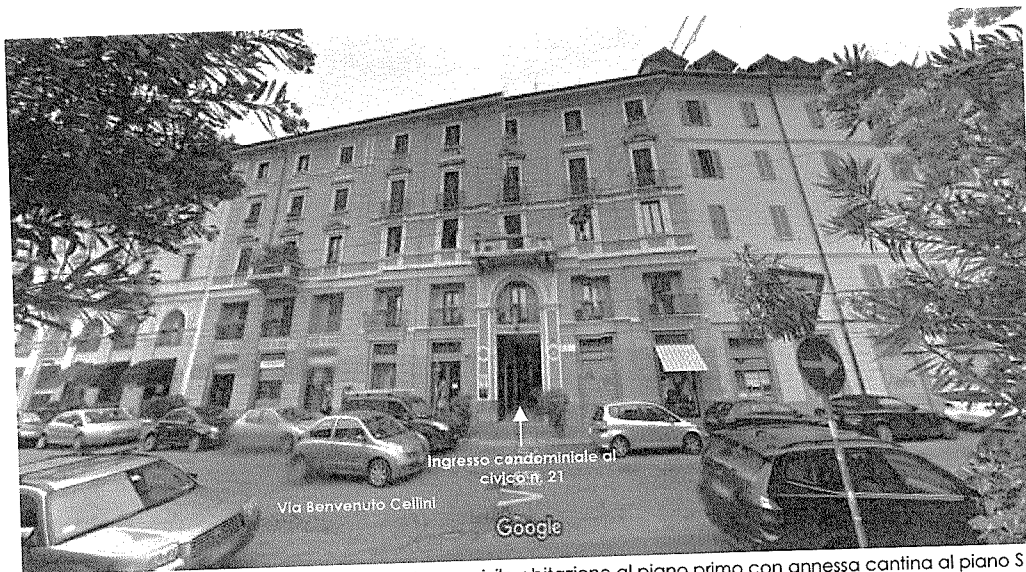
Foto satellitare. Appartamento per civile abitazione al piano primo con annessa cantina al piano S1, sito in Milano (MI) alla Via Benvenuto Cellini n. 21

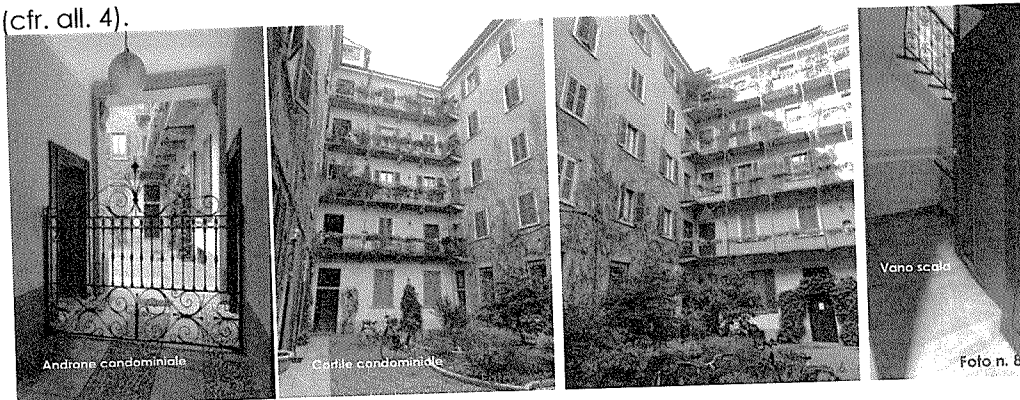
L'edificio signorile di cui è parte integrante l'immobile in esame, presenta struttura portante in muratura e solai in latero-cemento; i tramezzi interni sono realizzati in mattoni pieni dello spessore di 10 cm; la copertura del tetto è a doppio spiovente rivestita in coppi. L'androne condominiale è pavimentato in pietra e ciottolato di fiume (cfr. all. 4); le pareti sono rifinite ad intonaco civile liscio e tinteggiate con idropittura di colore beige ed il soffitto, di colore bianco (cfr. all. 4). Il portone di ingresso dell'edificio in oggetto, è in legno originario dell'epoca (cfr. all. 4). L'androne condominiale è chiuso (lato cortile) da cancello in ferro di colore grigio antracite (cfr. all. 4). Il cortile interno condominiale, presenta pavimentazione in pietra e ciottolato, intervallato da aiuole verdi ed alberi di piccolo fusto (cfr. all. 4); i prospetti interni del cortile, presentano un basamento ad intonaco di cemento (alto circa 80 cm da terra) ed intonaco di colore beige per i piani superiori (cfr. all. 4); i ballatoi comuni (presenti sui lati nord e sud) sono chiusi da ringhiere in ferro di colore grigio antracite (cfr. all. 4). Le finestre che si affacciano sul cortile, sono in legno con elementi oscuranti (persiane), anch'esse in legno (cfr. all. 4).

Il vano scala condominiale di interesse, di pianta a L ed ascensore centrale, presenta alzate tinteggiate di colore bianco e pedate rivestite in pietra (cfr. all. 4); i pianerottoli di arrivo e di riposo, sono pavimentati in pietra (cfr. all. 4); le pareti, sono rifinite ad intonaco civile liscio e tinteggiate con idropittura di colore beige e grigio (cfr. all. 4); il soffitto è tinteggiato di colore bianco (cfr. all. 4); le ringhiere sono in ferro battuto originarie dell'epoca (cfr. all. 4). Il vano ascensore di interesse, è stato realizzato con struttura in ferro verniciato di colore nero (cfr. all. 4). La rampa di collegamento al piano interrato è in cemento, le cui alzate e pedate sono tinteggiate di colore grigio (cfr. all. 4); i corrimano sono in ferro (cfr.

all. 4); il corridoio comune è pavimentato con battuto di cemento e le pareti, compreso il solaio (voltato a botte ribassata), sono mattoncini a vista (cfr. all. 4); l'impianto elettrico è del tipo a vista (cfr. all. 4). Il prospetto esterno del fabbricato in esame, si presenta in ottime condizioni di manutenzione e conservazione, con facciata rifinita ad intonaco civile liscio di colore beige, intervallata da marcapiani, cornici e decori in pietra (cfr. all. 4); i balconi presentano ringhiere in ferro battuto originali dell'epoca (cfr. all. 4); gli infissi sono in legno e le persiane (a scomparsa) sono, anch'esse, in legno (cfr. all. 4).

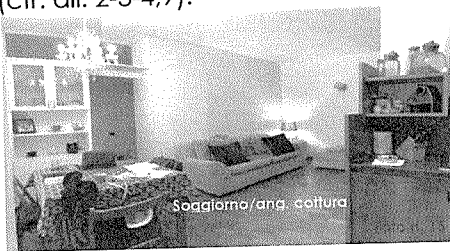
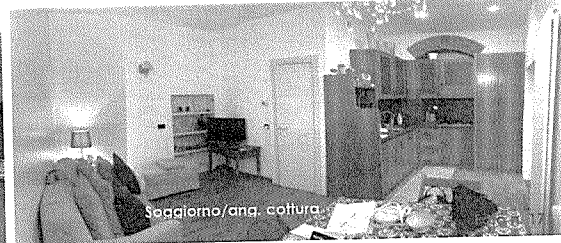
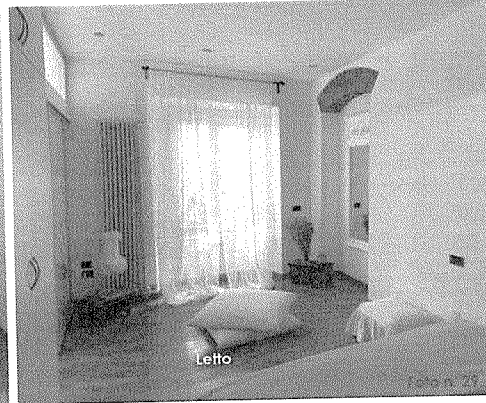
Rilievo grafico a cura del CTU

L'accesso all'unità immobiliare in esame, avviene direttamente nel vano **soggiorno/angolo cottura**, di pianta rettangolare e di superficie utile di 20 mq (cfr. all. 2-3-4,9), a sua volta collegato a destra con il **bagno**, di pianta rettangolare e superficie utile di circa 5 mq (cfr. all. 2-3-4,9) e a sinistra, con la **camera da letto** di pianta rettangolare e superficie utile di circa 14 mq (cfr. all. 2-3-4,9). Il vano **cantina** al piano S1, presenta pianta rettangolare e superficie utile di circa 11 mq (cfr. all. 2-3-4,9).

L'immobile in esame presenta pareti, compreso il soffitto, rifinite ad intonaco civile liscio e tinteggiati con idropittura di colore bianco (cfr. all. 4); inoltre, il soffitto presenta un abbassamento di volta in cartongesso con impianto di illuminazione a faretto (cfr. all. 4). L'abitazione è pavimentata con parquet ad esclusione del bagno (cfr. all. 4). Quest'ultimo, dotato di tutti i sanitari e della doccia, presenta pareti e pavimento rivestiti con piastrelle di ceramica di colore bianco e grigio (cfr. all. 4); l'infisso è in alluminio e vetro satinato (cfr. all. 4); la porta di accesso è in legno tamburato (cfr. all. 4). Gli infissi (con affaccio sul cortile interno) sono in legno con doppi vetri e persiane anch'esse, in legno (cfr. all. 4). La porta di collegamento alla camera da letto è in alluminio e vetro satinato (cfr. all. 4). La porta di ingresso dell'abitazione è in ferro e vetro satinato (cfr. all. 4). Il vano cantina al piano interrato presenta pavimentazione in battuto di cemento e le pareti, compreso il solaio, sono mattoncini a vista (cfr. all. 4); la porta di accesso, è in lamiera (cfr. all. 4).
