# Tribunale di Milano

## PROCEDURA DI ESECUZIONE IMMOBILIARE

N° Gen. Rep. **1798/2019**

### RAPPORTO DI VALUTAZIONE

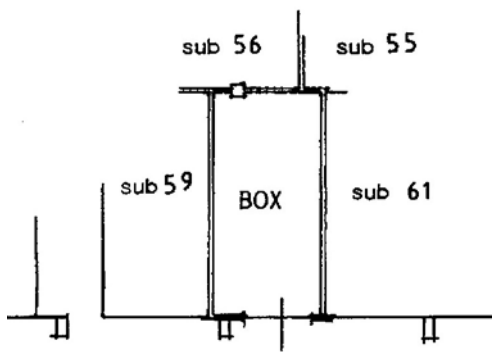
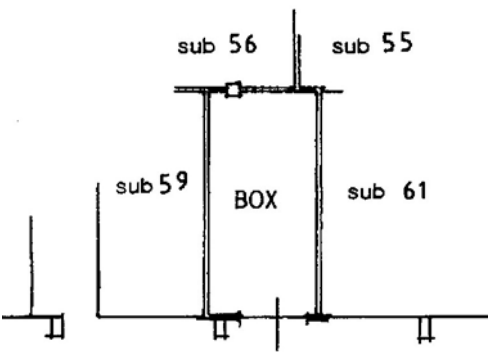
VERIFICA CONFORMITA' CATASTALE	
PLANIMETRIA CATASTALE	PLANIMETRIA CATASTALE CON MODIFICHE
PIANO SECONDO INTERRATO PLANIMETRIA PRESENTATA IL 07.01.94	NESSUNA MODIFICA RILEVATA SOPRALLUOGO DEL 07.07.20

Note: la distribuzione degli spazi interni del 1994 (presente in catasto) rispecchia lo stato dei luoghi visionato durante il sopralluogo anche se il tracciato del corsello comune è riportato solo parzialmente.

Sono state riscontrate le seguenti irregolarità: durante l'accesso ai luoghi veniva constatato che l'indirizzo riportato sulla visura catastale e sull'atto notarile, via Trento e Trieste n.4 non corrisponde all'odierno indirizzo del condominio che si trova in Piazza Nazionale n.14.

PLANIMETRIA CATASTALE (piano secondo interrato) - planimetria presentata in data 17.01.94.  
 PLANIMETRIA CATASTALE CON MODIFICHE (piano secondo interrato) - con rappresentato lo stato dei luoghi visionato durante il sopralluogo del 07.07.20.

Descrizione delle opere da sanare: indirizzo immobile da variare sulla visura catastale.

Regolarizzabili mediante: variazione catastale per aggiornamento toponomastica.

Note sulla conformità catastale: deve essere presentata un'aggiornamento catastale per variazione toponomastica che può essere eseguita online direttamente dal nuovo aggiudicatario dell'immobile sul sito dell'Agenzia delle Entrate.
