1523/2019

LOTTO 5

RELAZIONE DI STIMA IMMOBILIARE

LOTTO 5: MILANO, PIAZZA GRAMSCI N. 4A

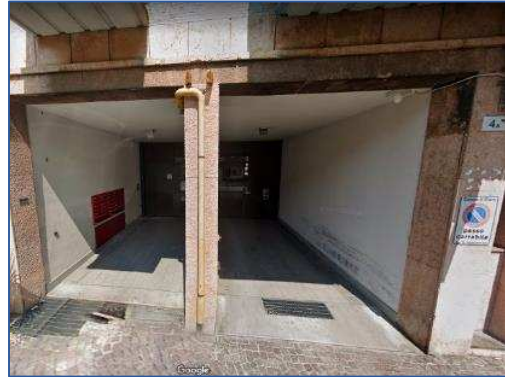
Trattasi di edificio di livello civile adibito a residenza edificato nel 2008 di sette piani fuori terra oltre a due piani interrati con accesso da cortile interno dopo aver superato androne comune con accesso (sia pedonale che carraio da piazza Gramsci n. 4A).

L'edificio si presenta in stato manutentivo buono.

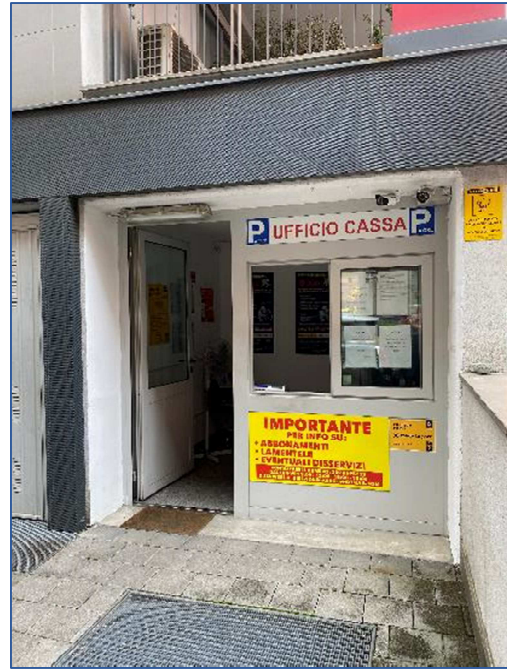
Descrizione delle componenti edilizie interne:

Porta di ingresso: serramento in alluminio a doppio vetro.

Pavimentazione interna: in piastrelle di ceramica.

Impianto Elettrico: in canaline esterne.

Lo stato di manutenzione generale è da considerarsi normale.
