TRIBUNALE ORDINARIO MILANO

1194/2020 - LOTTO 1

RELAZIONE DI STIMA IMMOBILIARE

LOTTO 1: **MILANO, VIA ZURIGO N. 16**

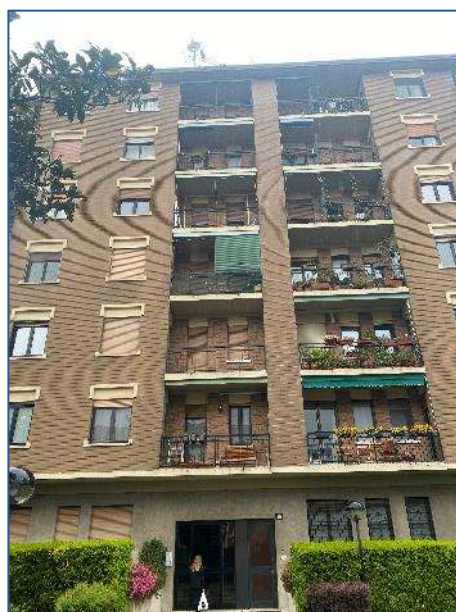
Portone di ingresso: portoncino pedonale in ferro e vetro.

Pareti esterne: in mattoni a vista.

Pavimentazione esterna: in asfalto e aiuole a verde. Si riferisce alla pavimentazione della corte comune.

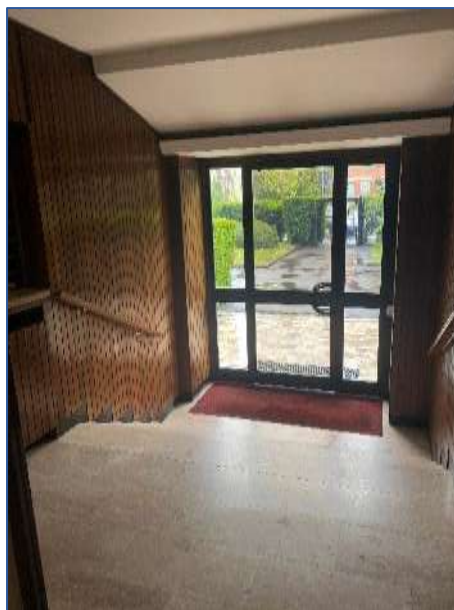
L'edificio si presenta in stato manutentivo buono sia nelle parti esterne che in quelle interne comuni.

Pareti interne: in intonaco tinteggiato e pannelli di legno (solo nell'androne di ingresso).

Pavimentazione interna: in marmo.

Scale: rivestimento dei gradini in marmo.

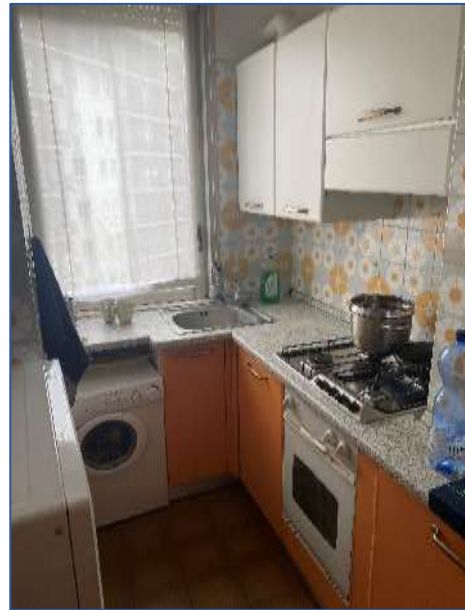
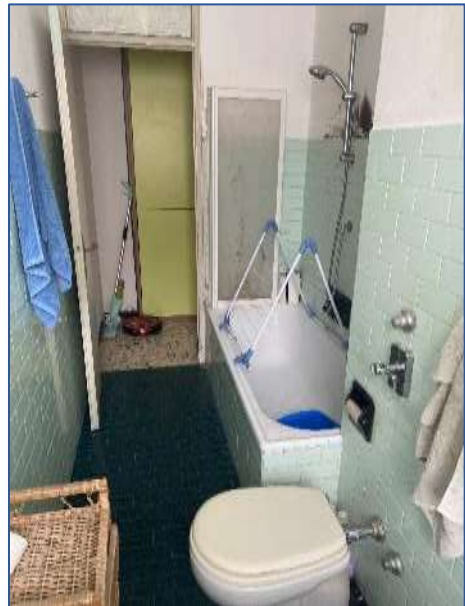
Rivestimenti interni: in intonaco tintecciato e, nel bagno e in cucina, in piastrelle di ceramica. In bagno si segnalano evidenti tracce di infiltrazioni e scrostamento dell'intonaco.

Plafoni: in intonaco tintecciato. In bagno si segnalano evidenti tracce di infiltrazioni e scrostamento dell'intonaco.

Impianto Elettrico: non a norma.
