TRIBUNALE DI NAPOLI NORD
SEZIONE CIVILE ESPROPRIAZIONE

CONSULENZA TECNICA D'UFFICIO

procedura di espropriazione immobiliare
n. R.G.E. 278/2019 promossa da

Immobili siti in Casaluce CE Via Maiello 4:

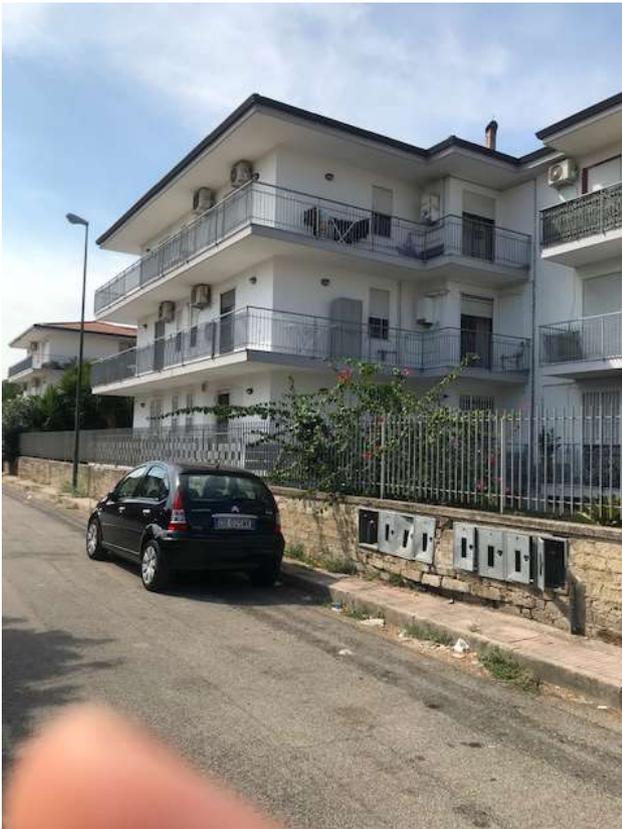
Foto 1. Esterno fabbricato in cui è sita l'unità immobiliare pignorata

L'edificio di cui fa parte l'unità immobiliare pignorata, è in cemento armato ed appartiene ad una tipologia edilizia a carattere non intensiva. Le facciate dell'edificio sono trattate con intonaco e tinteggiatura. Il fabbricato, si affaccia su strada provinciale e viale condominiale ed è in ottimo stato di conservazione.

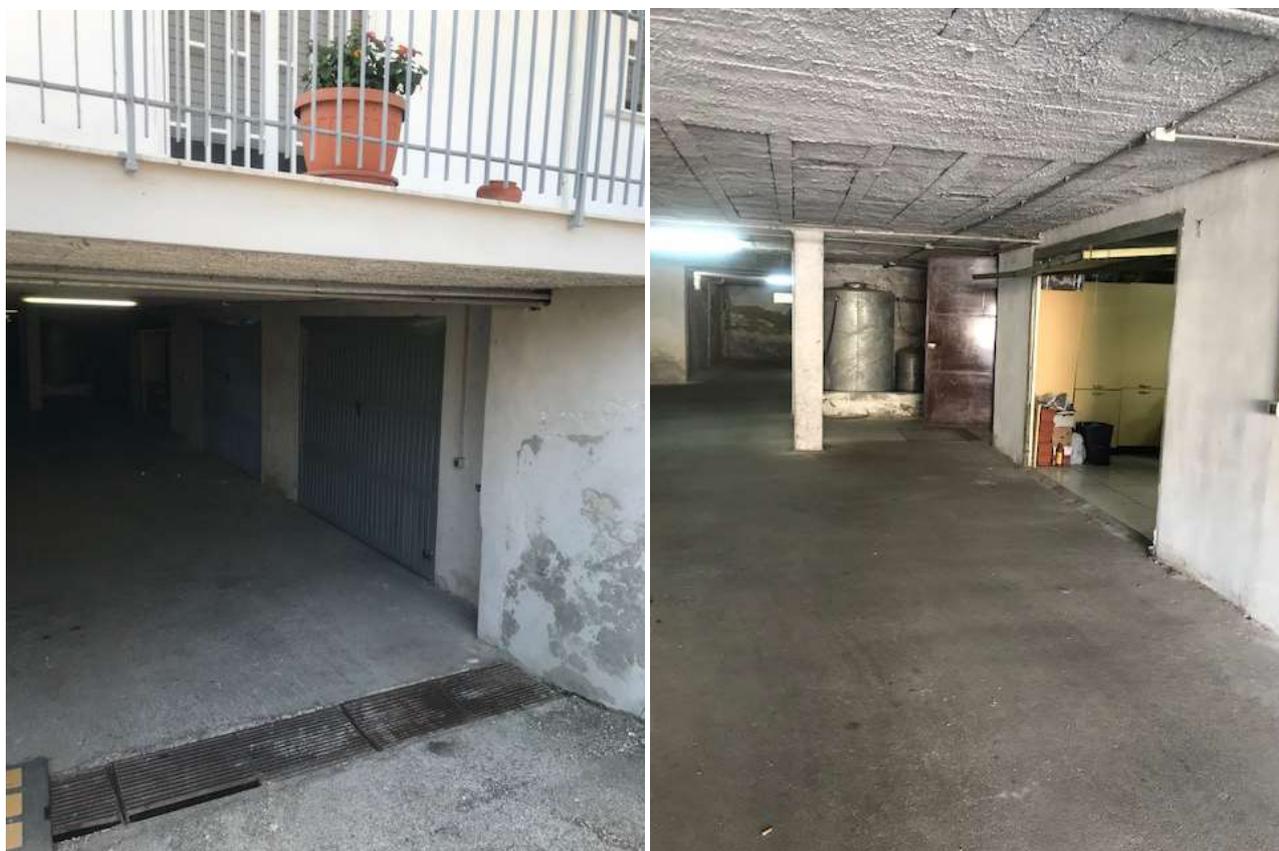
Foto 18 – Foto 19: Accesso pedonale e carrabile piano S1 box sub 57

L'immobile risulta essere attualmente occupato da beni di proprietà dell'esecutato.
L'accesso carrabile al box avviene tramite una rampa condominiale, piano S1

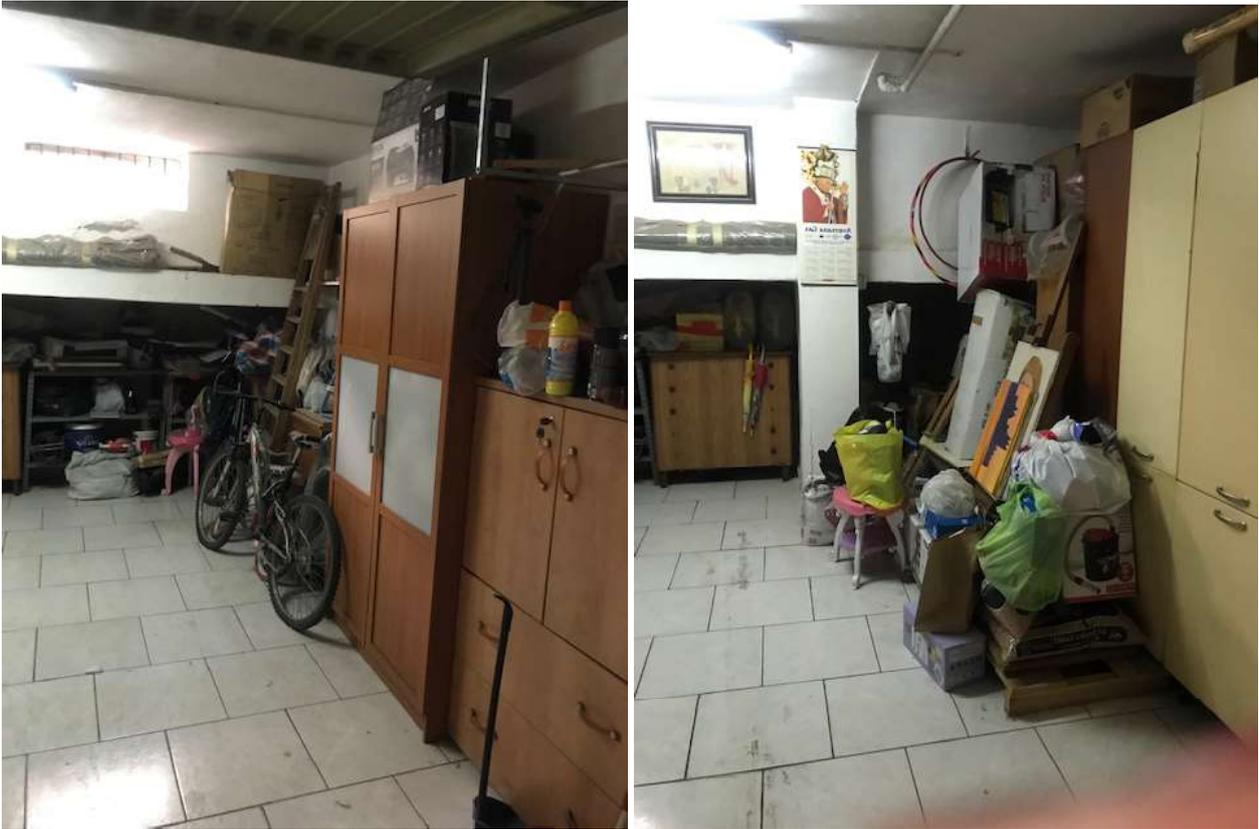
Foto 20 – Foto 21: Interno box sub 57

Il pavimento è per l'intera superficie in ceramica bianca.

La pittura è un lavabile di colore bianco, l'infisso di ingresso è una porta in ferro basculante, non motorizzata.

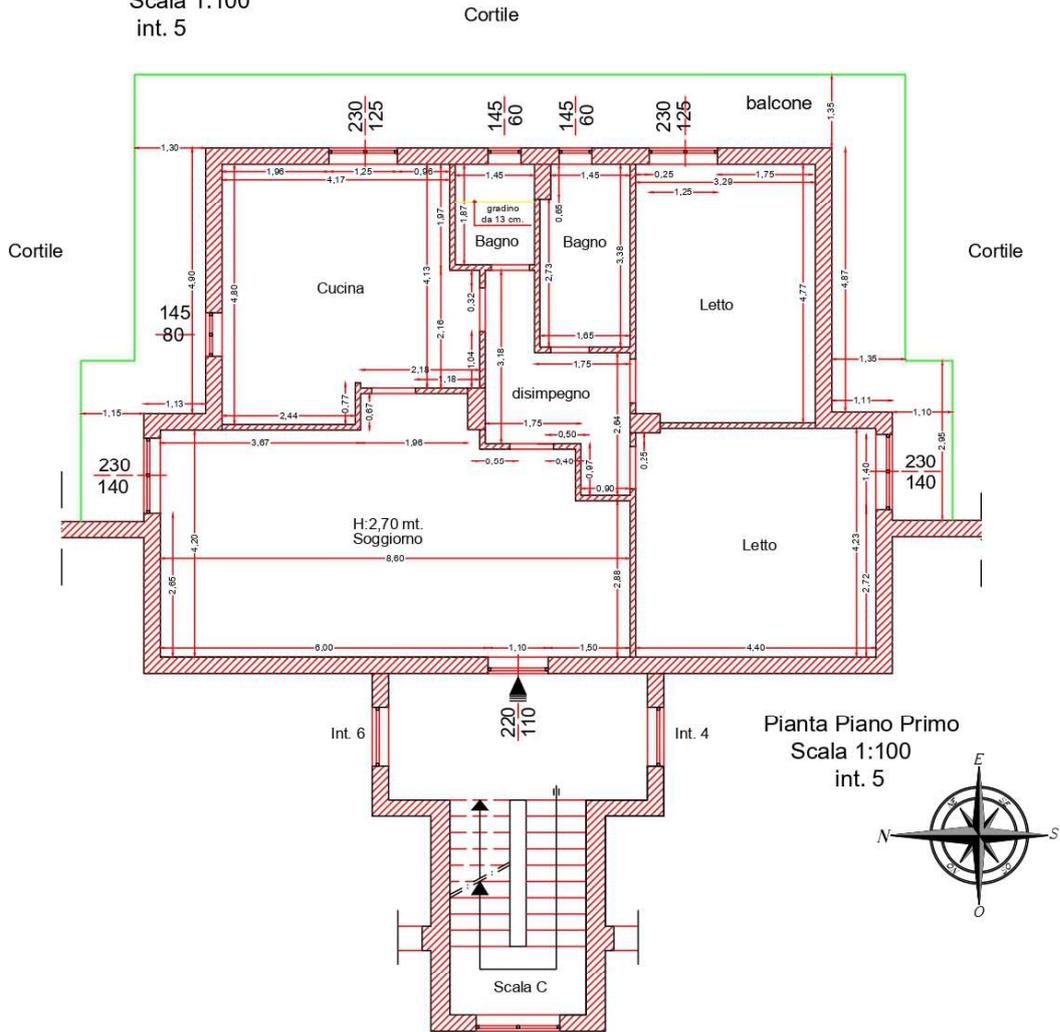
APPARTAMENTO sub 46 – STATO DEI LUOGHI RILEVATO

Composizione immobile:

L'appartamento ha una superficie commerciale di **mq 119**

La superficie netta dell'appartamento è così suddivisa:

- Cucina: mq 20
- Salone: mq 35,50
- Camera: mq 18,57
- Camera: mq 15,61

- Bagno: mq 2,71
- Bagno: mq 5,44
- Corridoio: mq 6,65

per una superficie netta totale di: **mq 104,48**

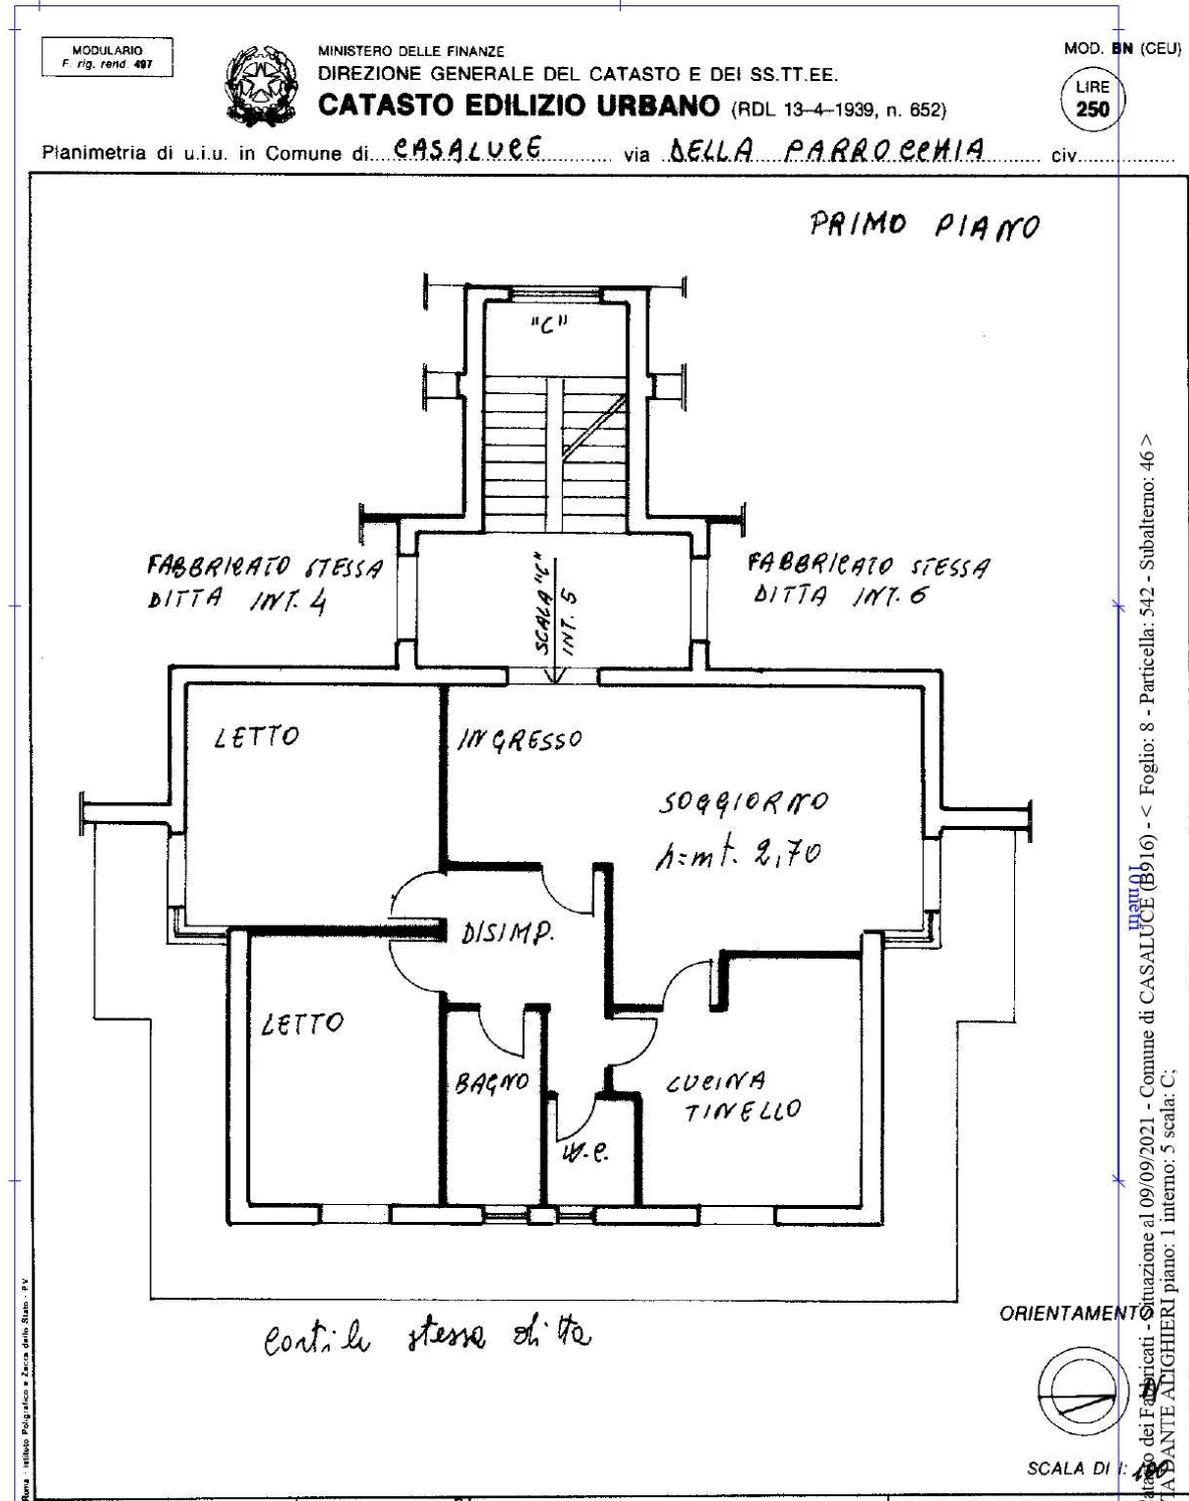
APPARTAMENTO sub 46 – PLANIMETRIA CATASTALE ATTUALE

Esistono difformità tra la situazione reale dei luoghi e la situazione riportata nella planimetria catastale.

- Lieve diversa distribuzione spazi interni
- Cambio di prospetto

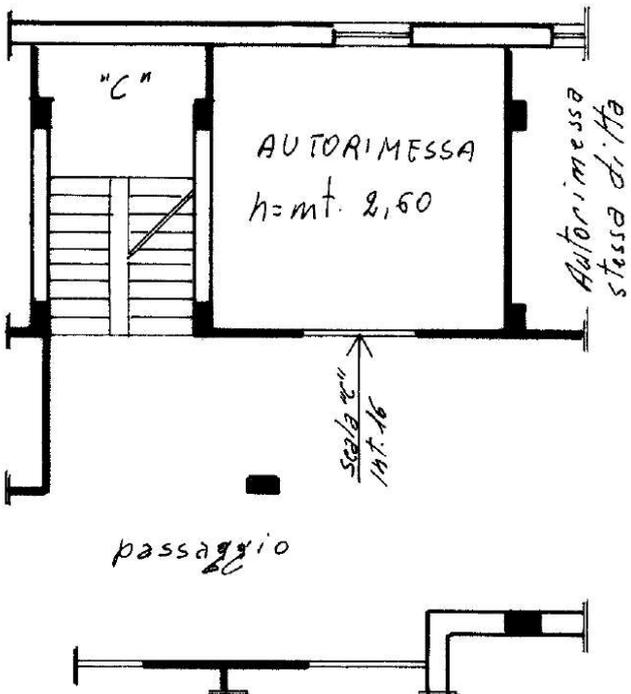
BOX sub 57 – PLANIMETRIA CATASTALE ATTUALE

Esistono difformità tra la situazione reale dei luoghi e la situazione riportata nella planimetria catastale.

- Lieve differenza sulla dimensione del portone ingresso. Attualmente più ampio rispetto a quanto indicato sulla planimetria catastale

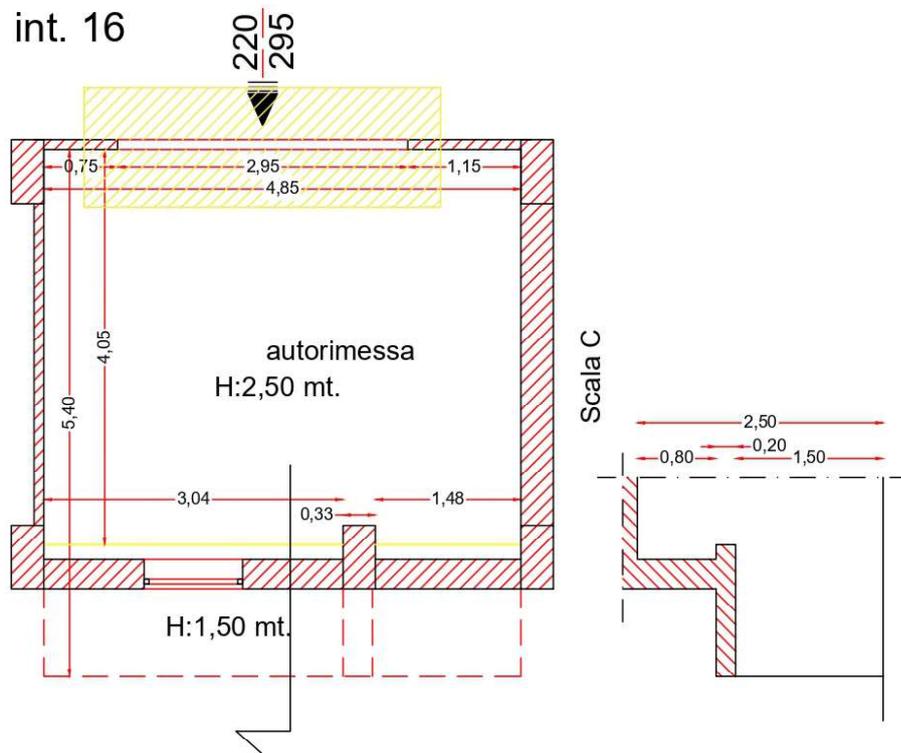
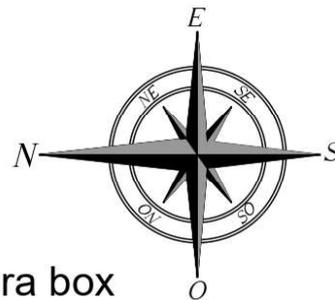
BOX sub 57 – STATO DEI LUOGHI RILEVATO con DIFFORMITA' CATASTALI
EVIDENZIATE:

Diversa dimensione apertura box

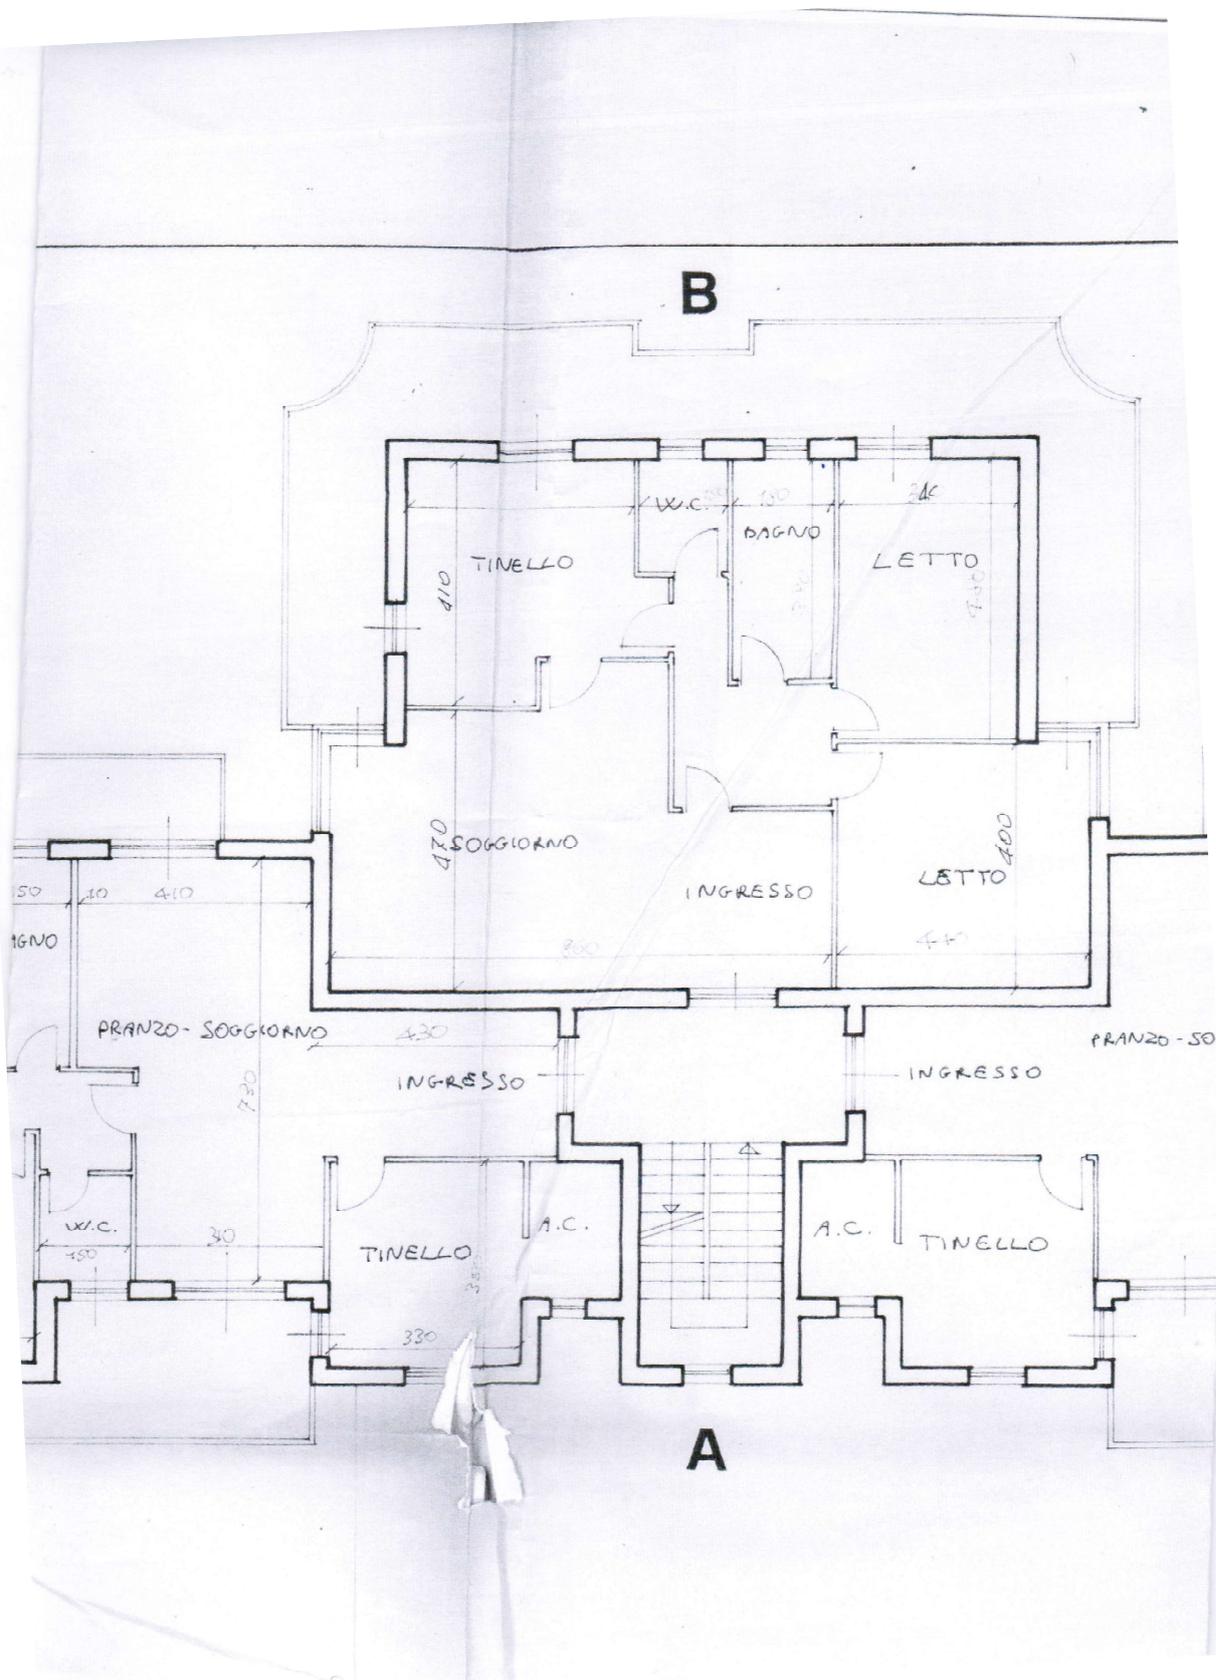
Foto 1: grafico piano tipo allegata alla Licenza Edilizia n. 7/84

Dal confronto tra I grafici di Licenza Edilizia n.7 /84 allegati del piano tipo rispetto allo stato dei luoghi rilevato dalla sottoscritta, si rilevano difformità:

- **Civile abitazione primo piano fabbricato C interno 5 NCEU Casaluce CE foglio 8 p.IIa 542 sub 46;**
 - a)** Diversa distribuzione interna
 - b)** Diverso prospetto
 - c)** Diversa conformazione balcone
- **Box cantinato Piano S1 int 16 NCEU Casaluce CE foglio 8 p.IIa 542 sub 57;**
 - a)** Diversa dimensione apertura porta box

E' possibile sanare tali difformità tramite **Accertamento di Conformità art. 36 del D.P.R. 380/2001** , **previo parere favorevole del condominio.**

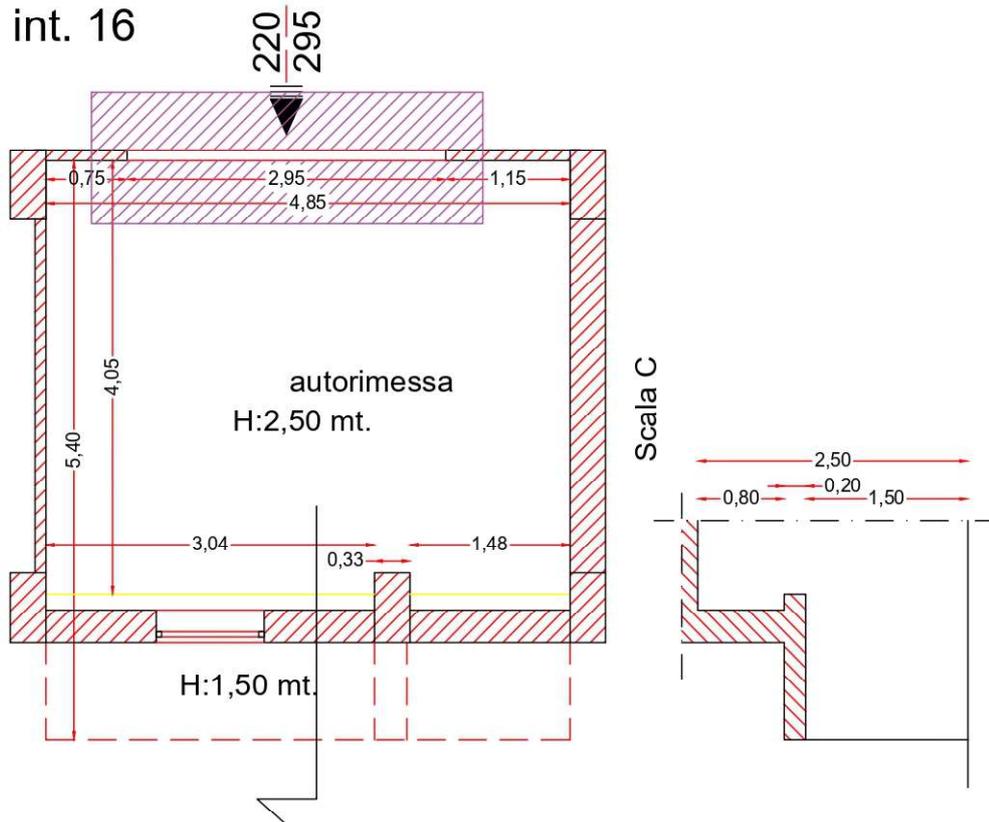
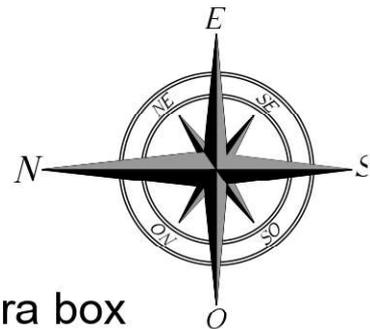
DIFFORMITA' URBANISTICHE

Diversa dimensione apertura box
